COLAPSO DE ESTRUCTURAS DE GALPONES DURANTE TORMENTAS SEVERAS¹

COLLAPSE OF SHED STRUCTURES ON SEVERE STORMS

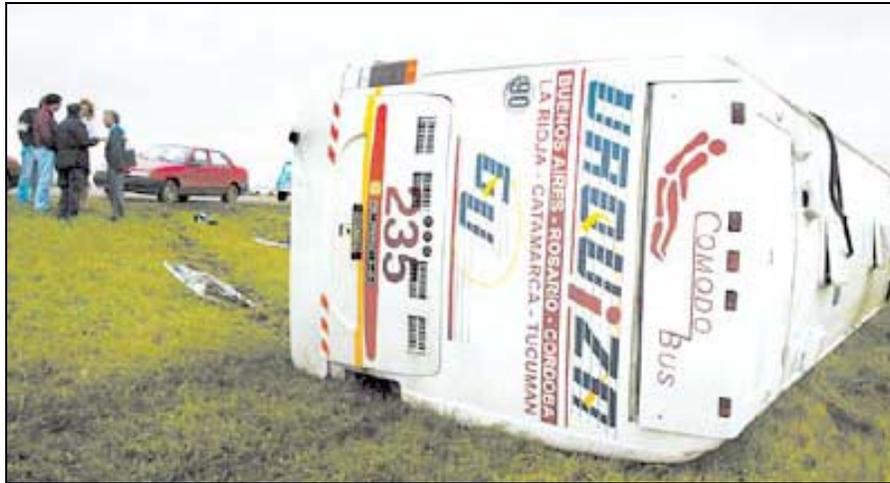
Como la velocidad del viento resulta un dato importante para valorar la vulnerabilidad frente a los daños observados, se buscó estimar la misma en forma indirecta. Para esto resultó apropiado uno de los efectos producidos por la tormenta, el cual fue el vuelco de un ómnibus de larga distancia de carrocería elevada, debido al viento. Este hecho se produjo cuando el vehículo se encontraba casi detenido sobre la calzada en el kilómetro 257 de la autopista RN N° 9, que une Rosario con Buenos Aires, cerca de la localidad de Figuera (33°11'20"S, 60°28'13"W). El vehículo prácticamente se había detenido por efecto de la escasa visibilidad producida por la lluvia y las sacudidas debidas al viento, y resultó volcado por una ráfaga de viento. Dadas las circunstancias reportadas por el conductor de la unidad (La Capital, 2003), y la forma simple y regular de la carrocería, se consideró que era adecuado para llevar a cabo una estimación razonable de la velocidad de la ráfaga necesaria para desestabilizar el vehículo. Este hecho se produjo a unos 30 km de Pavón Arriba, en la dirección de los vientos registrados (Figuras 4 y 5).

Figura 4: Ómnibus accidentado. Fuente: Diario Clarín (2003)

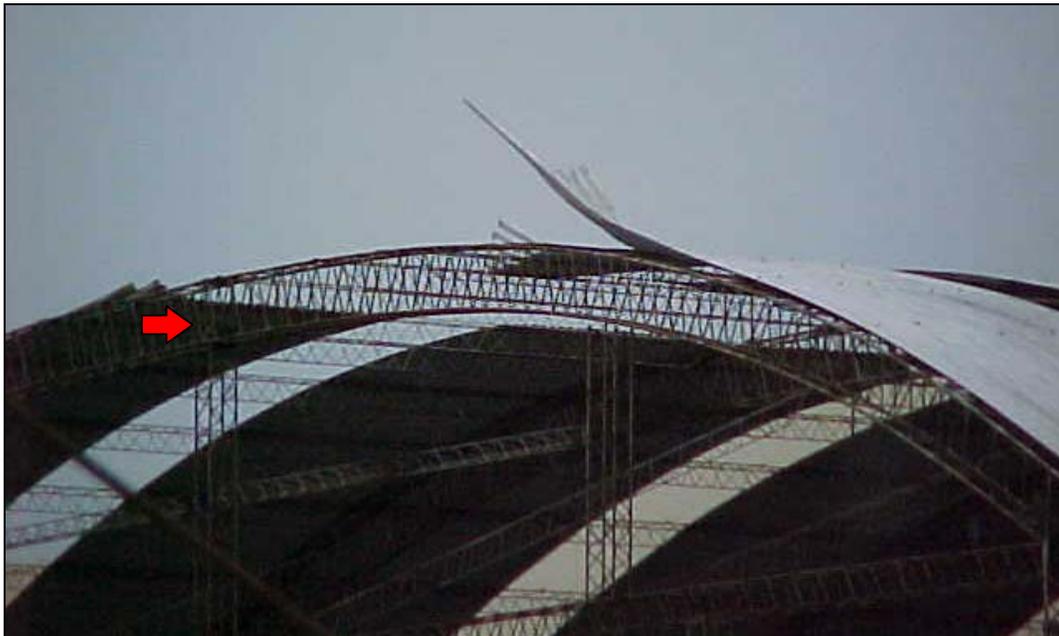
- a) Arrancamiento de chapas:
 - Dirección del viento incidente: oblicuo o normal al muro hastial o tímpano.
 - Ubicación de los elementos dañados: adyacentes a una arista o sobre la línea de cumbrera.

- Causas posibles: insuficiente cantidad de elementos de fijación, especialmente en las zonas donde se producen succiones locales elevadas; ausencia de arandela entre la chapa y la cabeza del tornillo o la tuerca del gancho “J”, elementos de fijación inadecuados, como puede verse en las Figuras 8, 9, 10, 20 y 26. No se observó que los elementos de fijación tuvieran un espaciamiento menor en las zonas de succiones elevadas (las flechas en las figuras indican la dirección del viento incidente).

Figura 8: Arrancamiento de chapas (componentes y revestimientos, C&R), dirección del viento: desde la izquierda

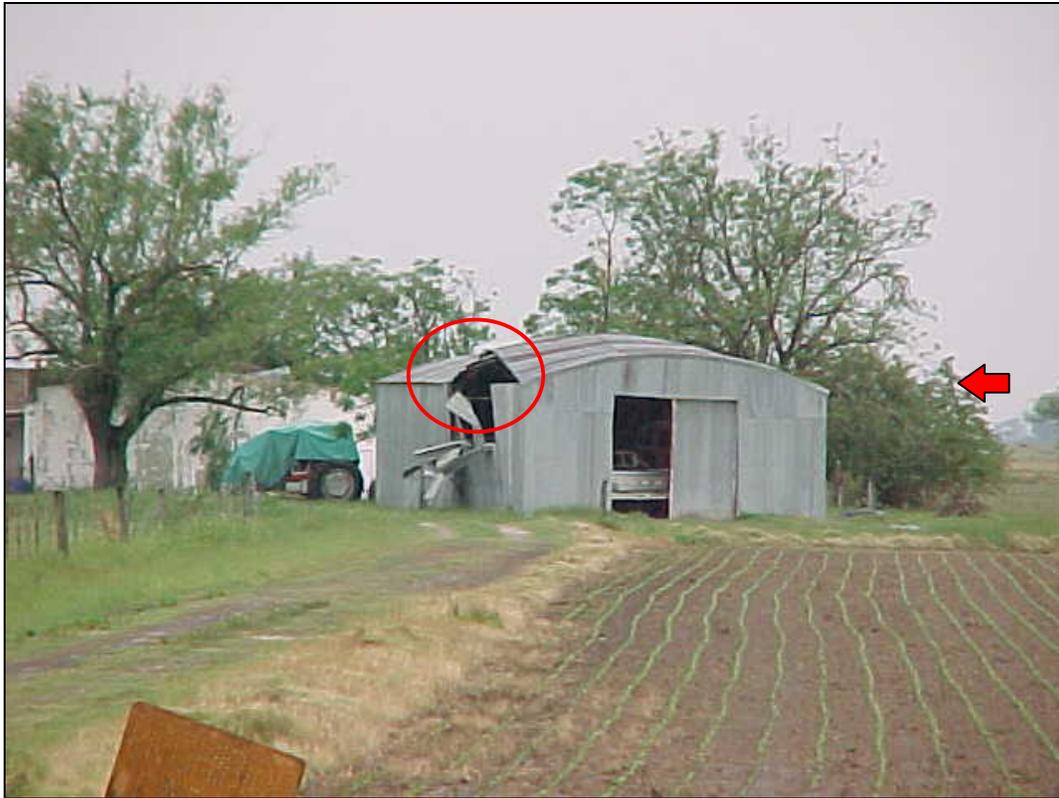
Figura 9: Arrancamiento de chapas y pandeo local de correas (C&R), dirección del viento: oblicuo

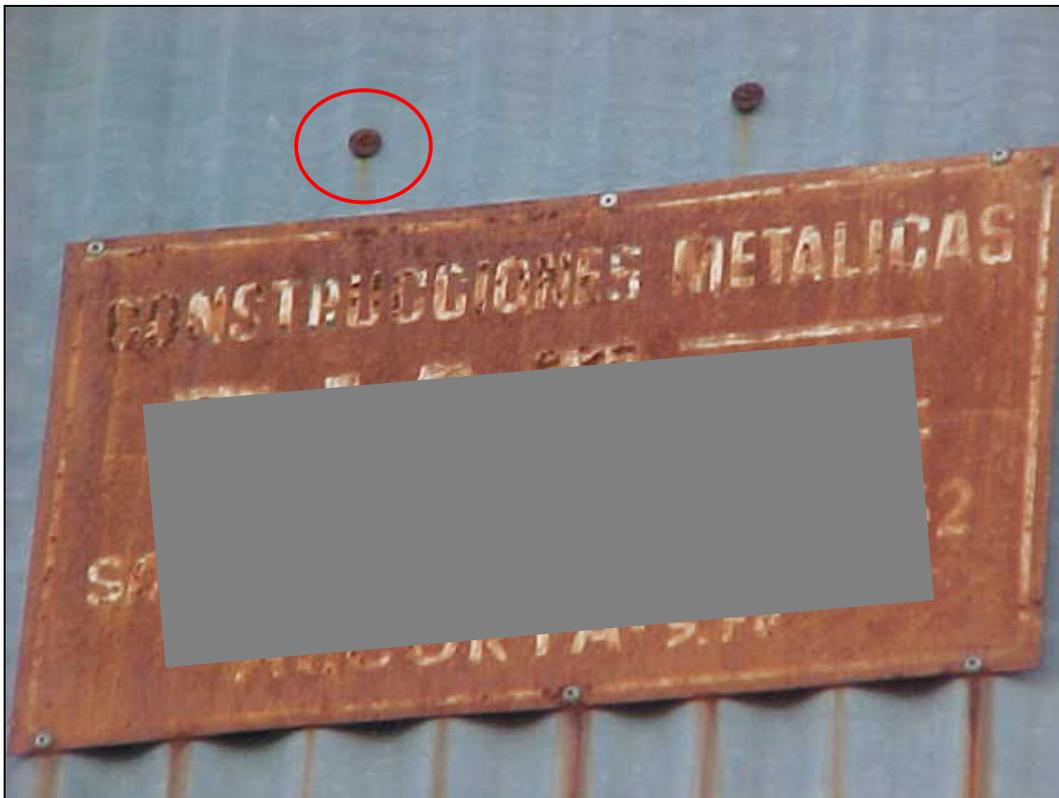
Figura 10: Fijación inadecuada de chapas (falta de arandelas)

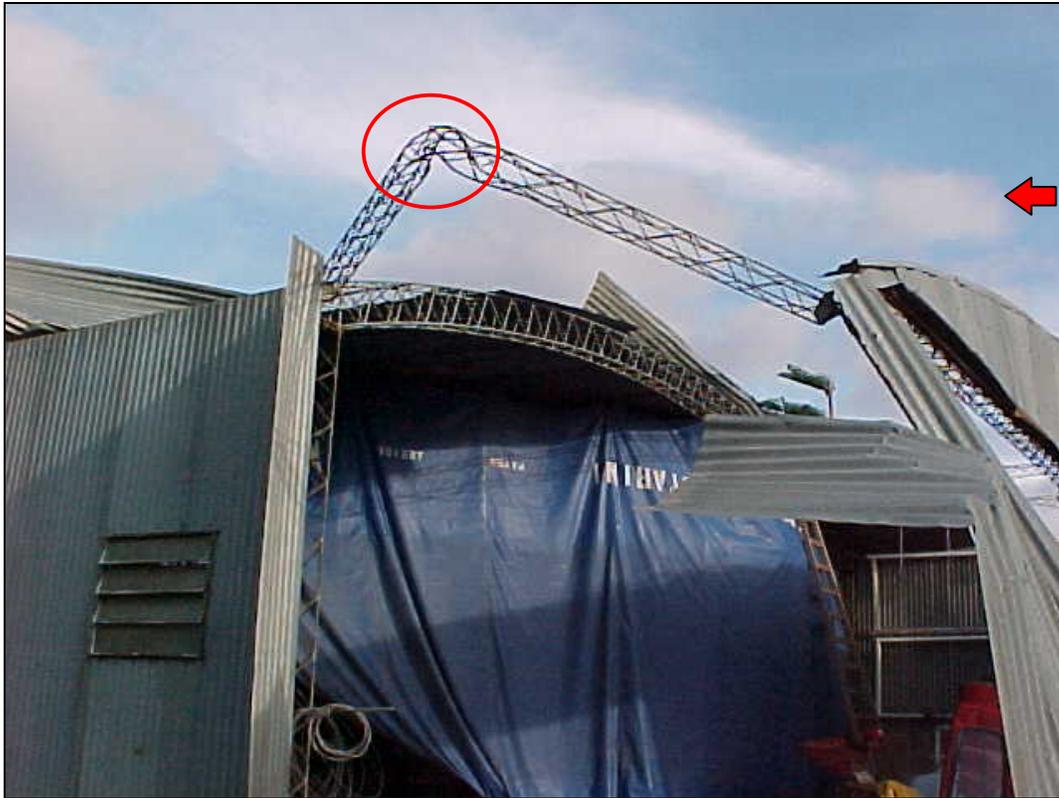
- Causas posibles: En el primer caso se observó la falla general de todas las correas del tramo debido al empuje del muro hastial, siendo las causas de falla posibles la esbeltez excesiva y la falta de elementos de contraviento, como se ve en las Figuras 11 a 14. En el segundo caso se observó el pandeo local del cordón comprimido en correas sometidas a elevados momentos flectores, en zonas con succiones locales importantes y combinadas con presión interna positiva. Dados los reducidos diámetros del cordón inferior y la separación de las diagonales, se observaron esbelteces de la barra del cordón inferior (comprimido debido a la acción del viento) superiores a 150, el límite estipulado por la normativa vigente (ver CIRSOC 303, INTI (1991)). Más aún, dicha normativa estipula que las correas de sección “T” no deben emplearse si el cordón inferior resulta comprimido, como es este caso. Un ejemplo se ve en la Figura 15, donde también se aprecia la ausencia de rigidizadores en “V” del cordón inferior.

Figura 11: Pandeo general de las correas por empuje en el muro hastial a barlovento (SPRFV).

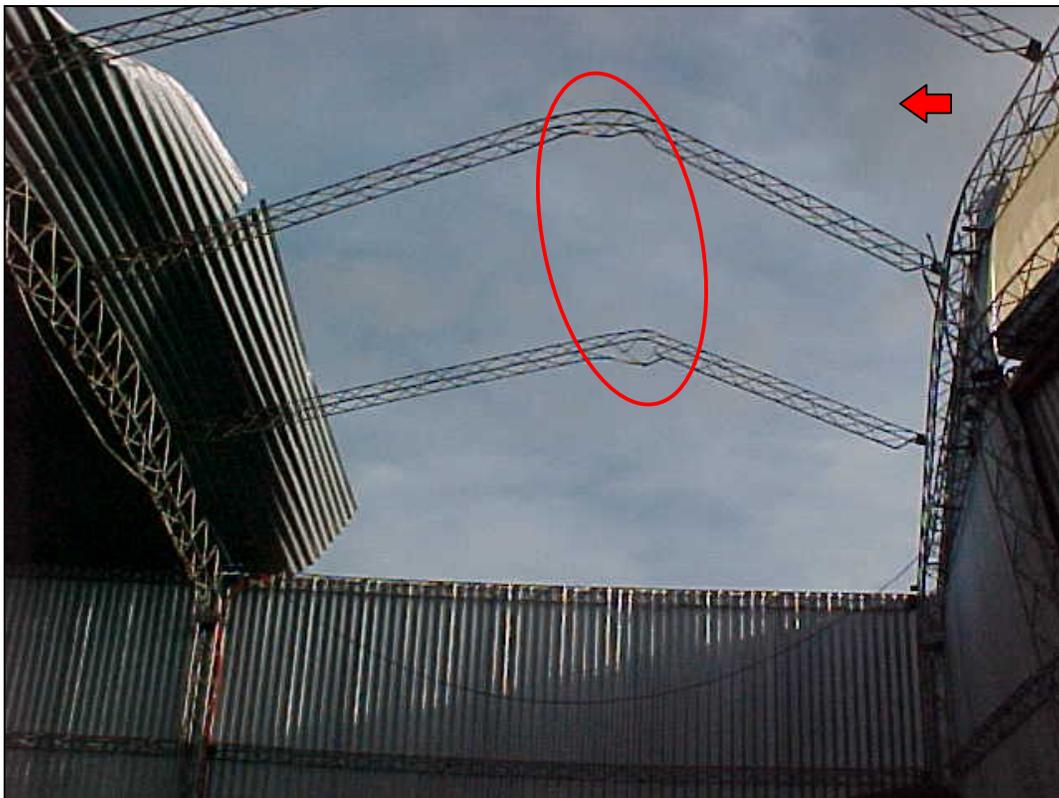
Figura 12: Pandeo general de las correas por empuje en el muro hastial a barlovento y succiones localizadas (SPRFV).

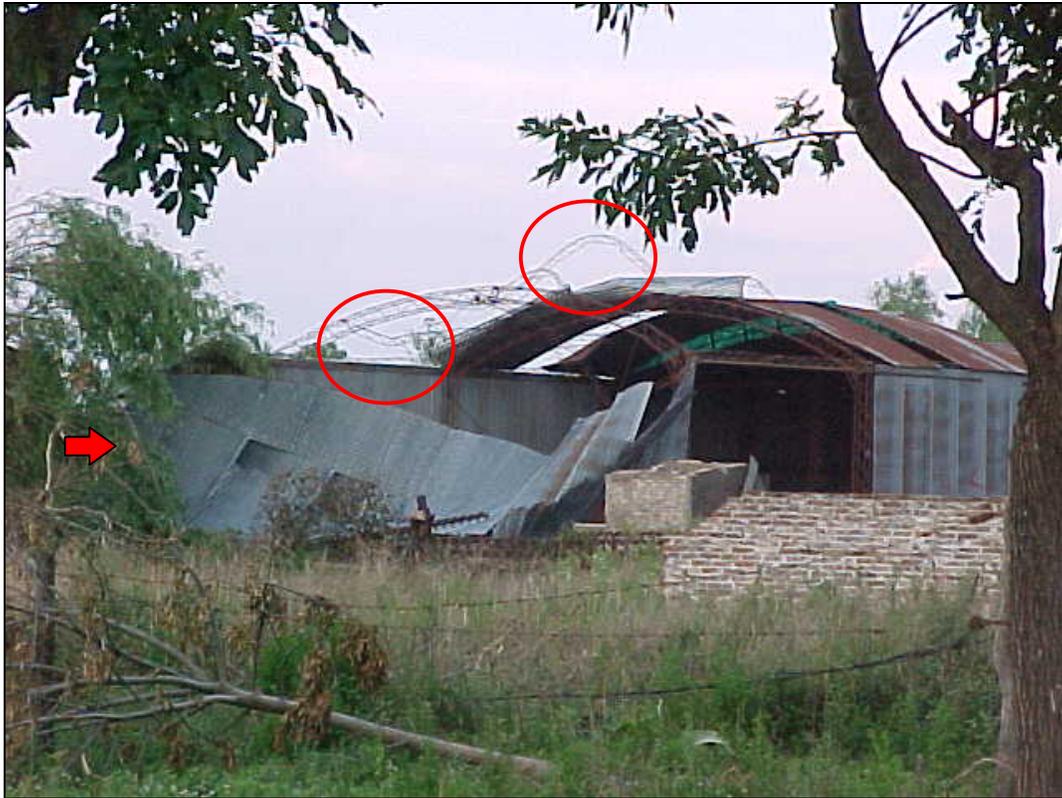
Figura 13: Pandeo general de las correas por empuje en el muro hastial a barlovento (SPRFV).

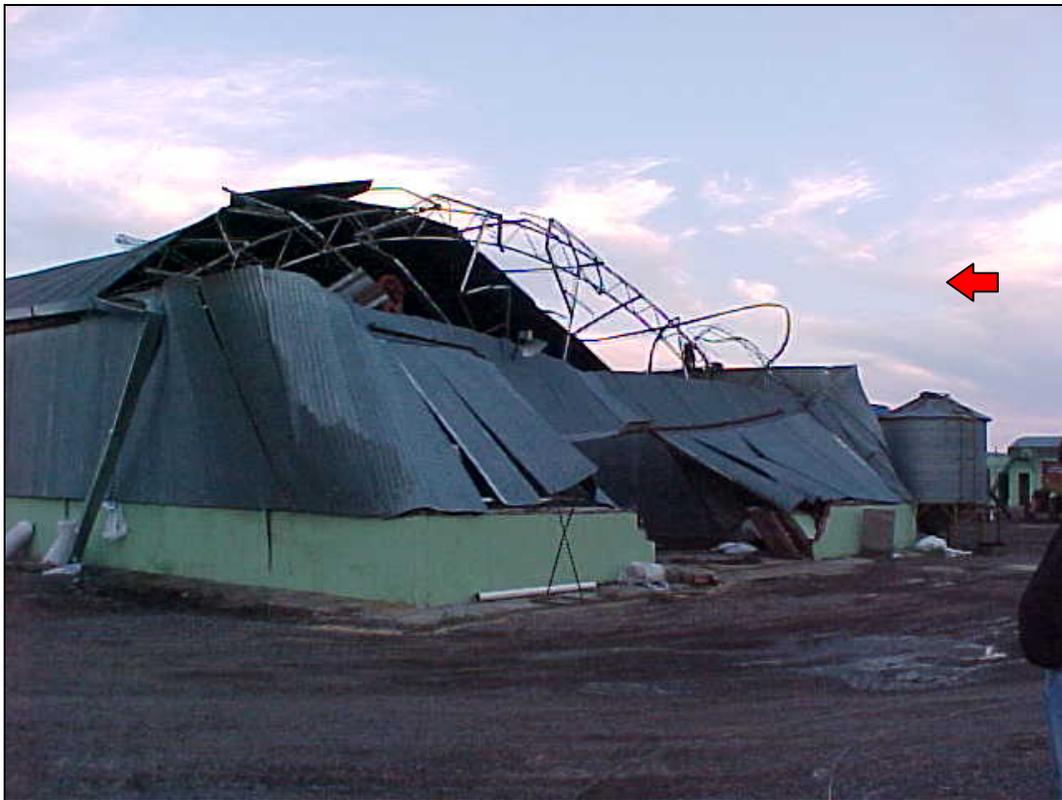
Figura 14: Pandeo general de las correas por empuje en el muro hastial a barlovento.

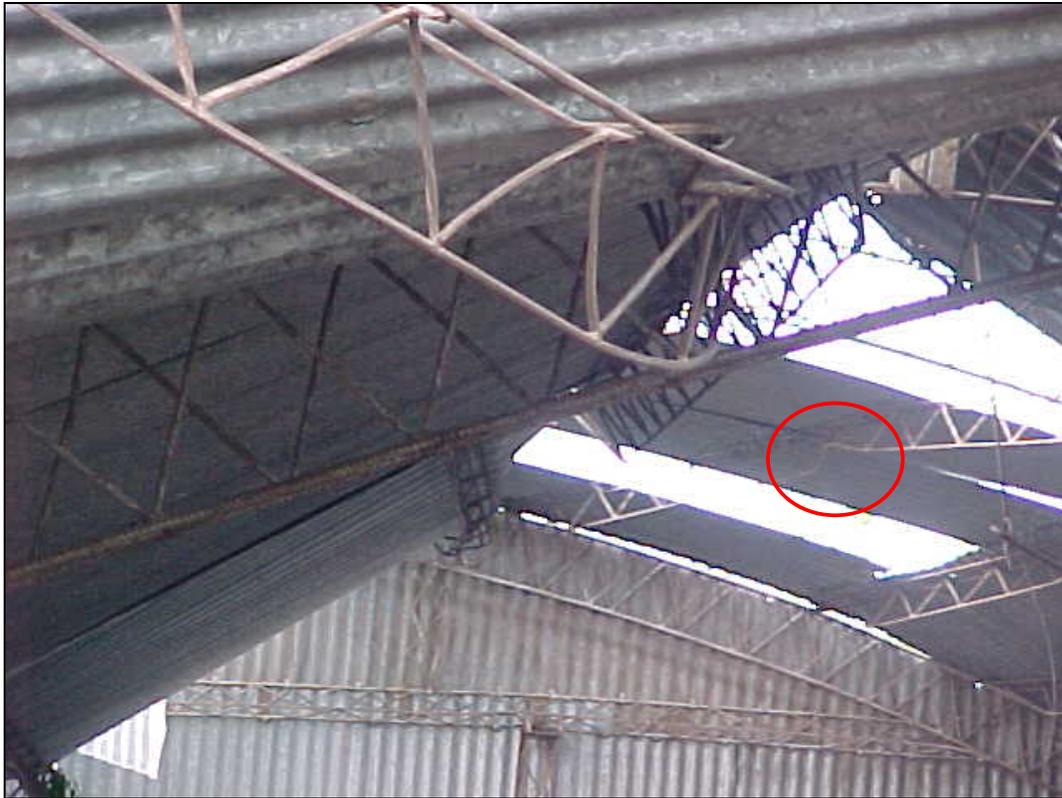
Figura 15: Pandeo de cordón comprimido en correa con sección "T" (C&R).

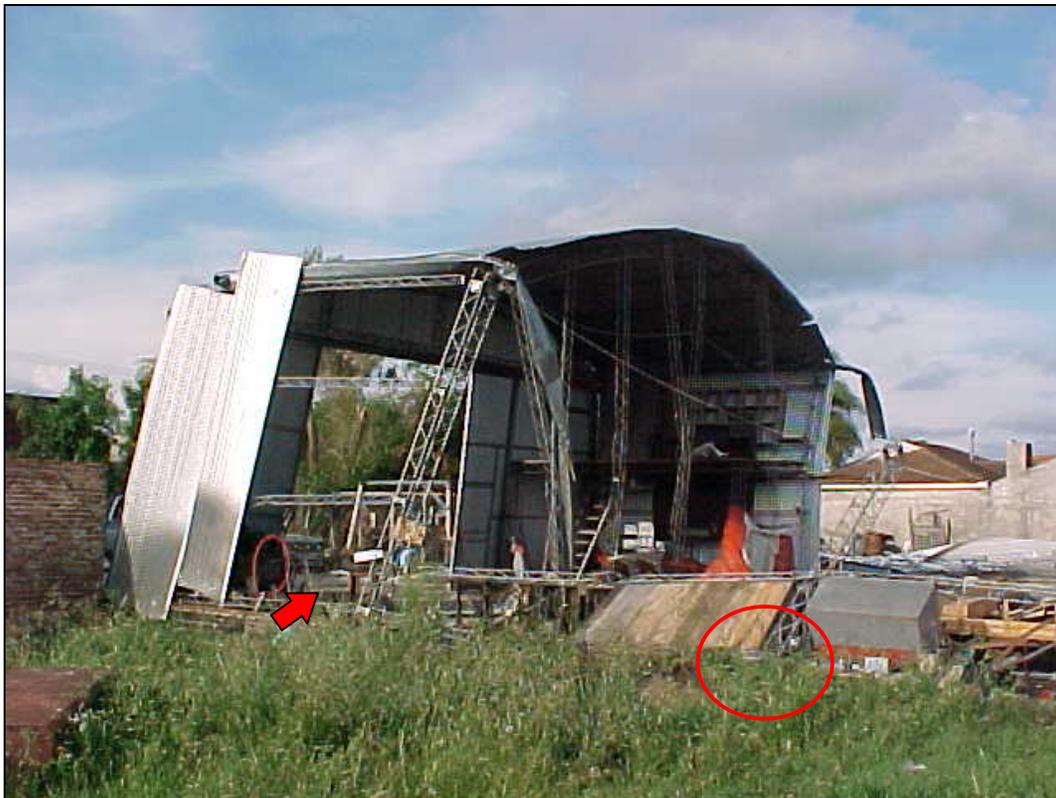
- Ubicación de los elementos dañados: en el centro de la cara a barlovento, como se observa en las Figuras 16 y 17.
 - Causas posibles: resistencia al arrancamiento insuficiente por poco peso o profundidad de la fundación (se observó el arrancamiento de bases que pesaban aproximadamente 1,4 kN, cuando una estructura de las dimensiones más comúnmente encontradas debería tener una resistencia al arrancamiento de unos 20 a 25 kN por base)

Figura 16: Levantamiento de fundaciones y falla de pórtico por empuje horizontal coplanar (SPRFV).

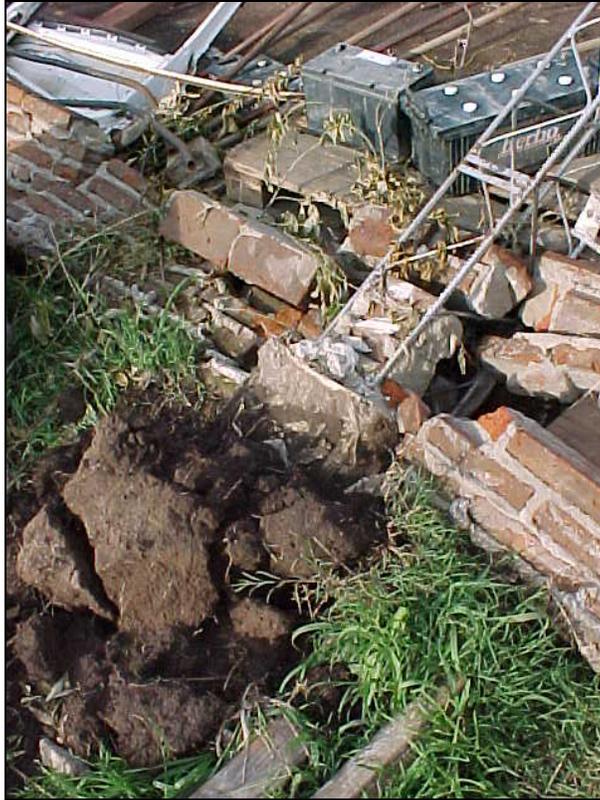
Figura 17: Levantamiento de fundaciones (detalle de la Figura 16)

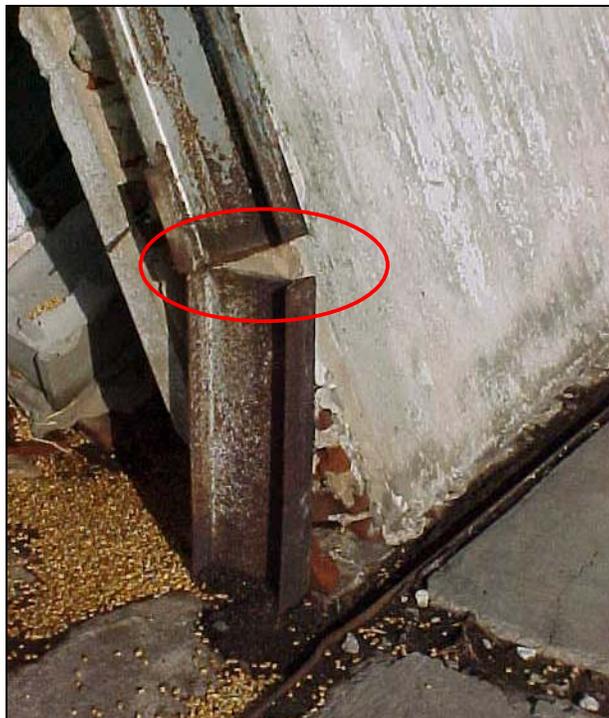
- d) Fallas en uniones:
- Dirección de viento incidente: todas.
 - Ubicación de los elementos dañados: soldaduras a tope de perfiles laminados con insuficiente penetración (columnas, Figura 18), soldaduras de diagonales con las barras longitudinales de elementos de celosía (arcos, correas y columnas, Figuras 19 a 21), uniones abulonadas de correas con arcos (Figura 22).

- Causas posibles: deficiente ejecución de la soldadura, sin preparación de las piezas, y ubicación de la unión en las zonas de momento flector máximo; uso de aceros no apropiados para soldar, por lo que resultan debilitados; falta de arandelas y espesor insuficiente de la chapa nodal.

Figura 18: Falla de soldaduras en columna de pórtico, insuficiente penetración y ausencia de soldadura en alas del perfil (SPRFV).

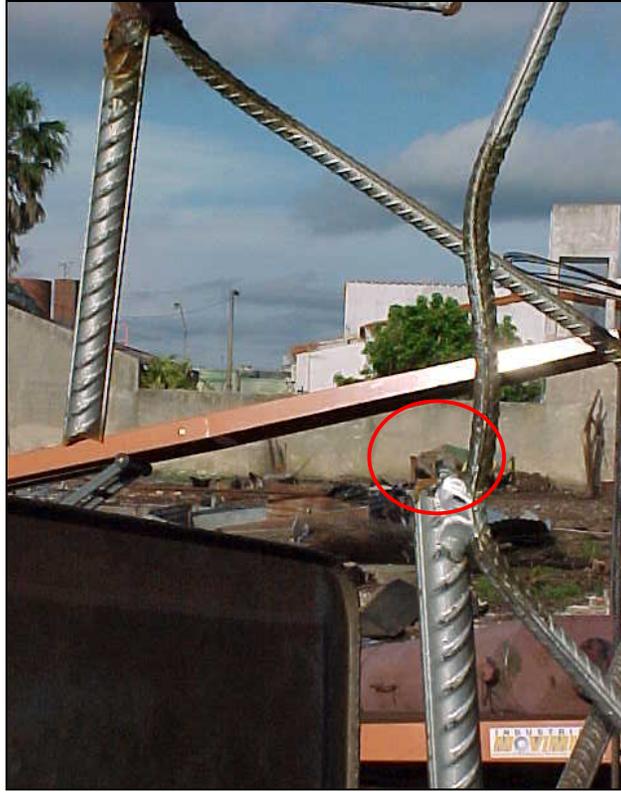
Figura 19: Falla en acero para hormigón armado soldado en columna de pórtico (SPRFV).

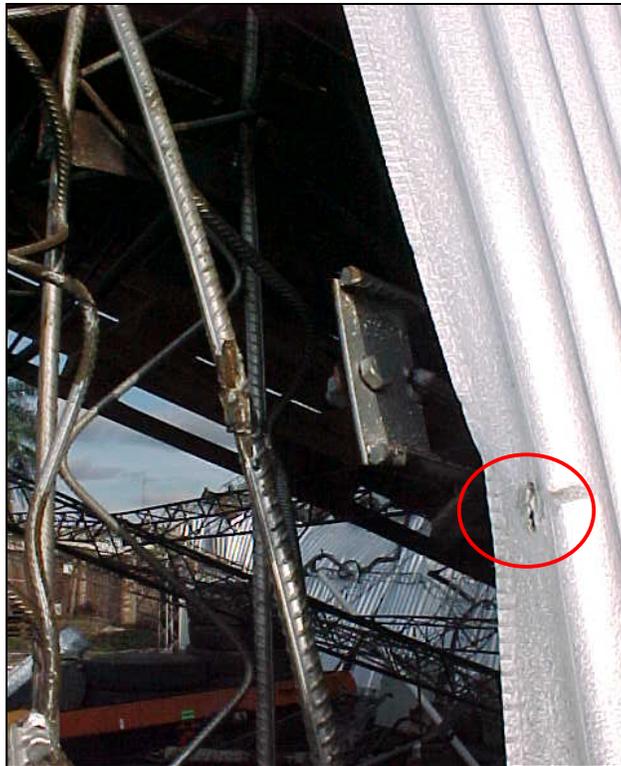
Figura 20: Falla en acero para hormigón armado soldado. Falta de arandela en fijación de la chapa (C&R).

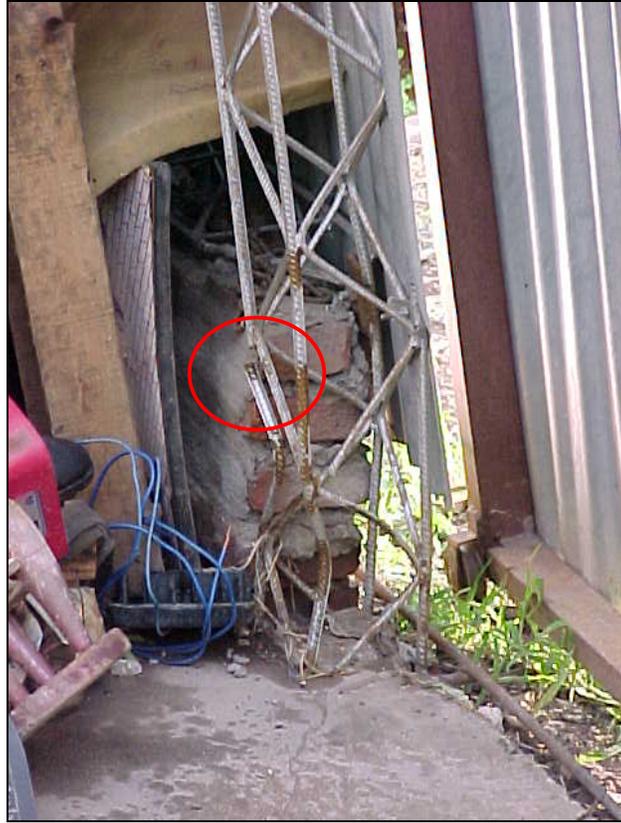
Figura 21: Falla en acero para hormigón armado soldado en columna de muro hastial (SPRFV).

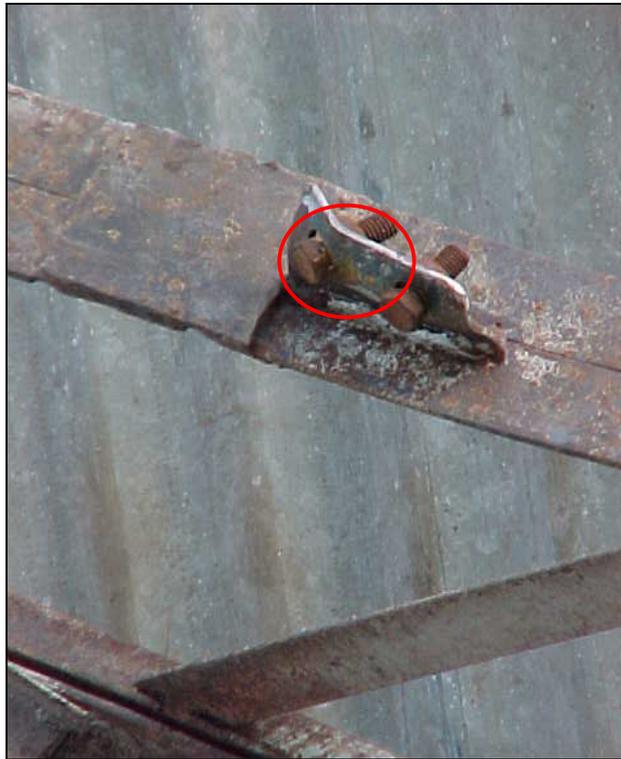
Figura 22: Falta de arandelas en uniones abulonadas.

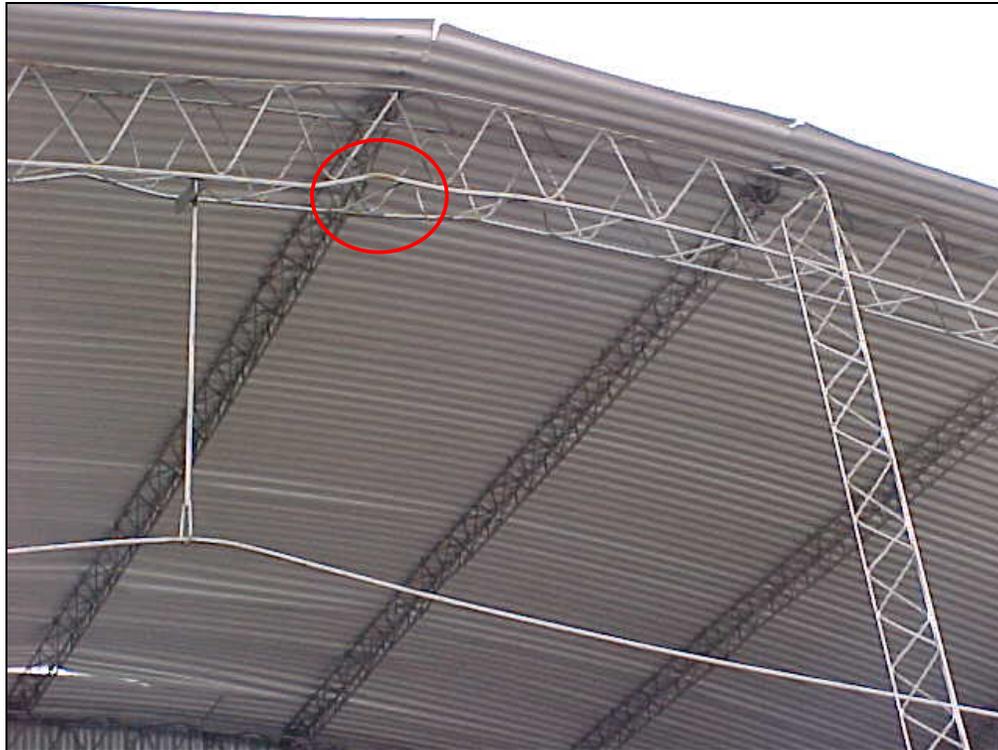
- Causas posibles: falta de sistemas de contraviento (sólo se cuenta con un tensor en el arranque del arco, que tiene sentido para las cargas gravitatorias, pero no para las fuerzas ascendentes u horizontales, como se ve en las Figuras 23 y 24); sección insuficiente de las columnas y/o los arcos, dado que se observa pandeo localizado de las barras del cordón comprimido; escasa colaboración entre los planos paralelos, por la ausencia de sistemas de contraviento, como se ve por la falla de algunos pórticos centrales, mientras permanecen de pie los adyacentes (Figuras 25 y 27).

Figura 23: Falta de contraviento o contraviento inadecuado. Pandeo local del cordón comprimido del arco (SPRFV).

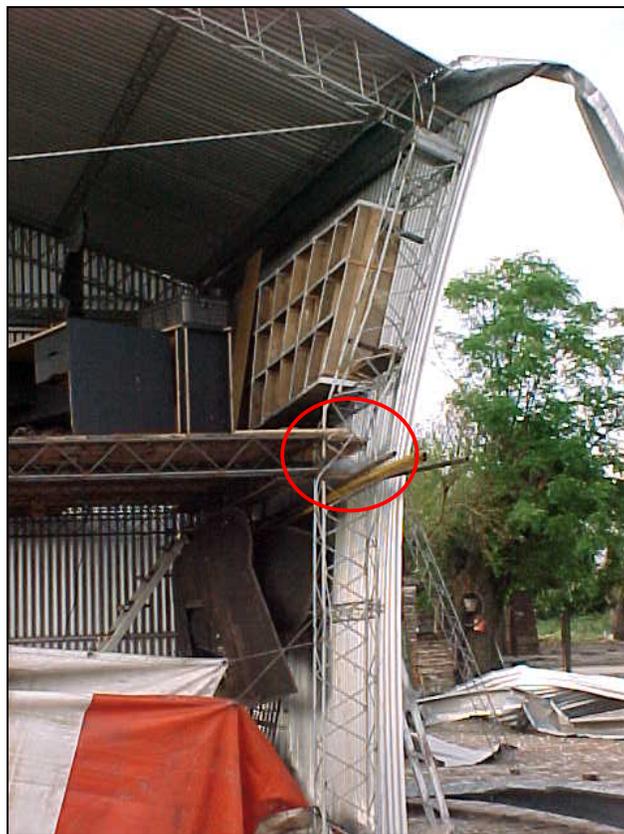
Figura 24: Pandeo localizado en columnas y arcos (SPRFV).

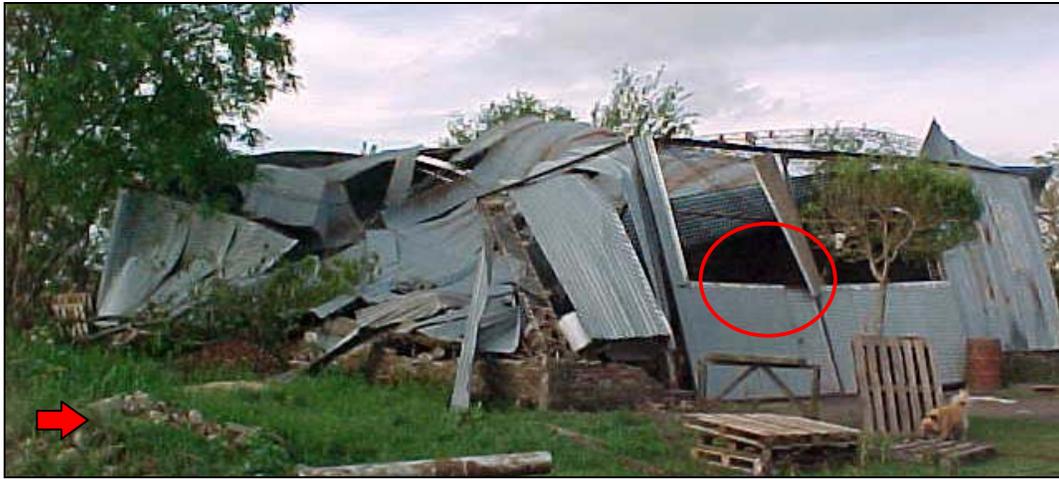
Figura 25: Falla de pórtico por esfuerzo horizontal en su plano. Falta de colaboración entre planos resistentes paralelos (SPRFV). Arrancamiento de chapas en zonas de succión (C&R).

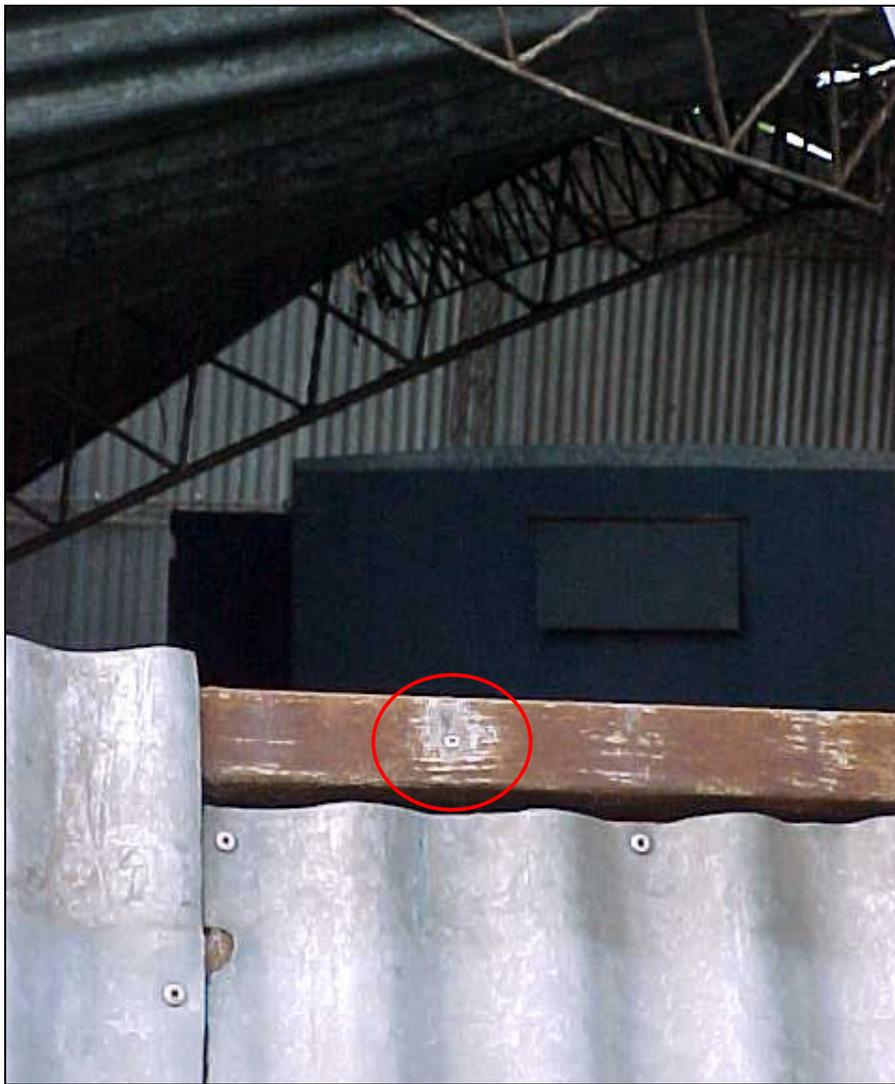
Figura 26: Detalle de Figura 25. Arrancamiento de chapas con fijaciones inadecuadas (remaches de aluminio tipo POP).

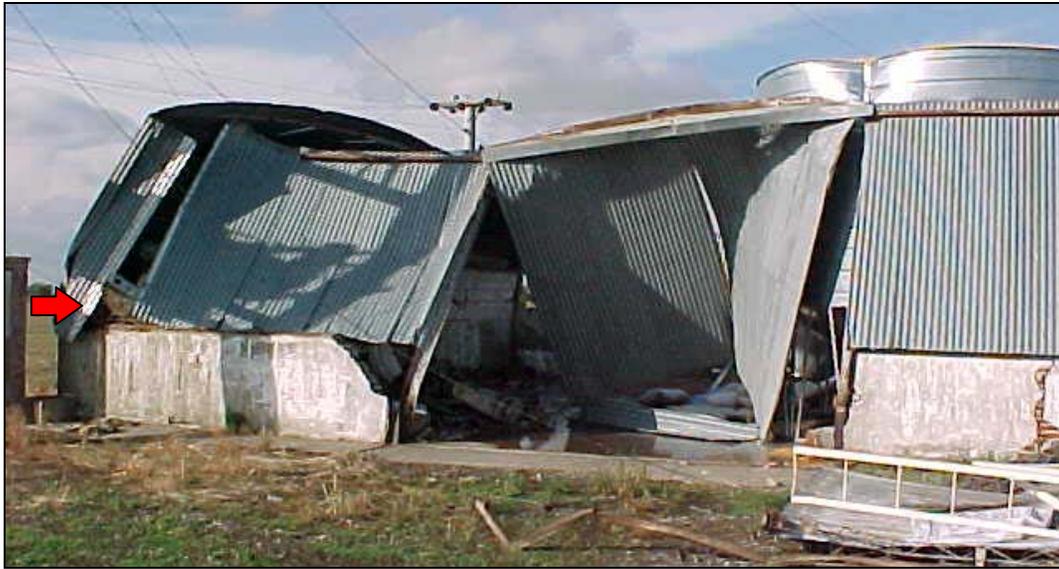
Figura 27: Falla de pórtico por esfuerzo horizontal en su plano. Falta de colaboración entre planos resistentes paralelos.
