## Estudio de la microestructura de pavimentos de hormigón deteriorados de las ciudades de Mar del Plata y La Plata, provincia de Buenos Aires

G. S. Coelho dos Santos<sup>a\*</sup>, S. A. Marfil<sup>b</sup>, F. Locati<sup>c</sup> y L. P. Traversa<sup>d</sup>

En este trabajo se evaluaron pavimentos de hormigón de las ciudades de Mar del Plata y La Plata, confeccionados con agregados gruesos cuarcíticos. Se observó importante grado de fisuración y deterioro de los pavimentos, en algunos casos con reemplazo parcial o total del hormigón. Se tomaron muestras y se determinó densidad, absorción, volumen de poros permeables y densidad de fisuras por microscopía. Se realizaron estudios microestructurales complementarios mediante estereomicroscopía, microscopía óptica de polarización y microscopía electrónica de barrido en los diferentes hormigones, a excepción del pavimento de La Plata que fue evaluado por estas técnicas en un trabajo previo. Los estudios microestructurales permitieron identificar microfisuras y materiales de neoformación (ettringita y productos de la reacción álcali-sílice). Las patologías descritas, se asocian a la calidad del hormigón, al tipo de agregado utilizado y a

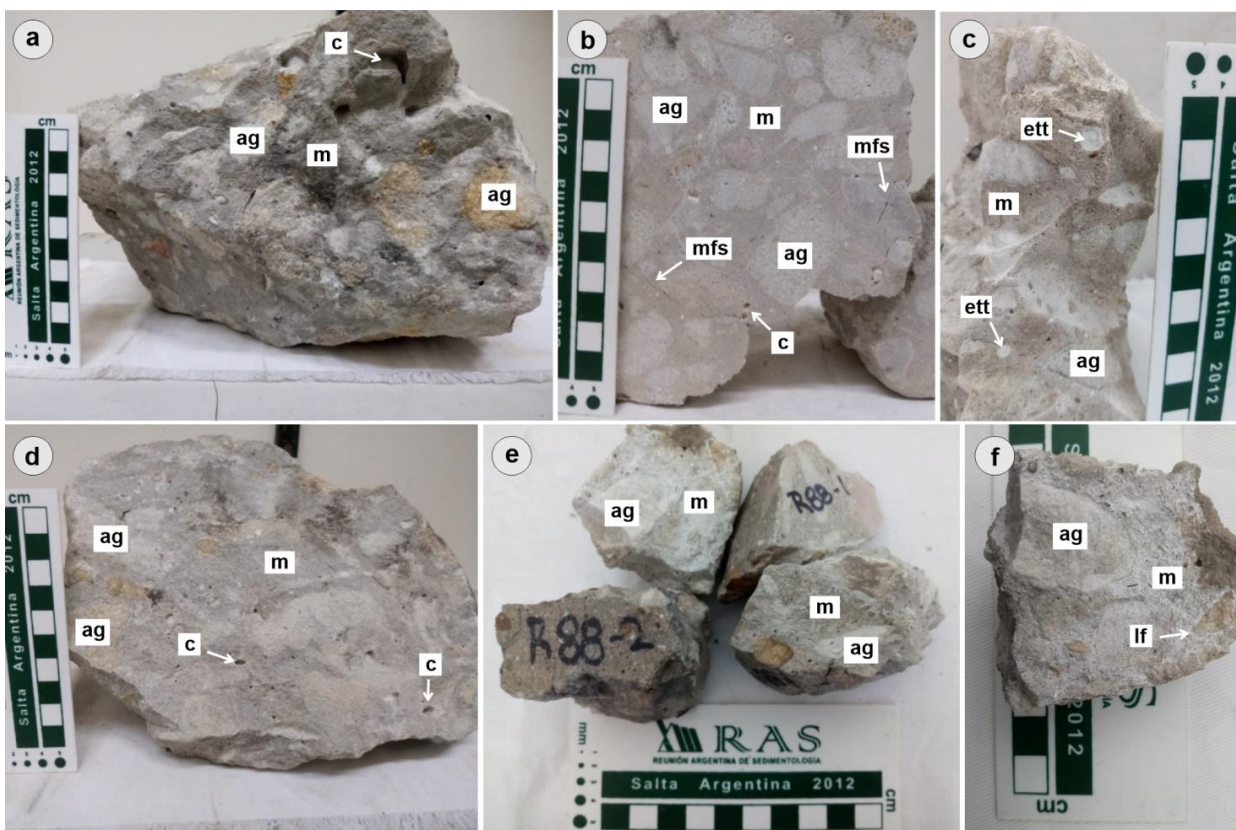
En la Fig. 2 se muestra un detalle de algunas de las muestras estudiadas provenientes de cada estructura. El hormigón 122RO presenta un buen estado general, con escasas microfisuras y cavidades de aire accidental generalmente vacías (Fig. 2a). El hormigón 122B, por otro lado, evidencia mayor desarrollo de microfisuras (Fig. 2b) y las cavidades por lo general están rellenas de un material de color blanco y fibroso, posiblemente ettringita (Fig. 2c). El hormigón AvL muestra un buen estado general (Fig. 2d), aunque localmente se observan algunos productos de neoformación en cavidades de aire accidental. El hormigón RP88 presenta sectores con el mortero de coloración blanquizca, posiblemente efecto de la carbonatación de la pasta de cemento (Fig. 2e) y se observa en la interfase entre el agregado grueso y el mortero el desarrollo de productos de neoformación de color blanco (Fig. 2f).

**Figura 2.** Fotografías de muestras correspondientes a los pavimentos estudiados. a. Hormigón 122RO. b. Hormigón 122B. Se observan algunas microfisuras. c. Detalle del hormigón 122B con cavidades rellenas de ettringita. d. Hormigón AvL. e. Hormigón RP88. f. Detalle de un fragmento del hormigón RP88 donde se observa carbonatación de la pasta de cemento y desarrollo de productos de neoformación en la zona de interfase entre el agregado grueso y el mortero. ag: agregado grueso, c: cavidad, ett: ettringita, lf: interfase, m: mortero, mfs: microfisura.

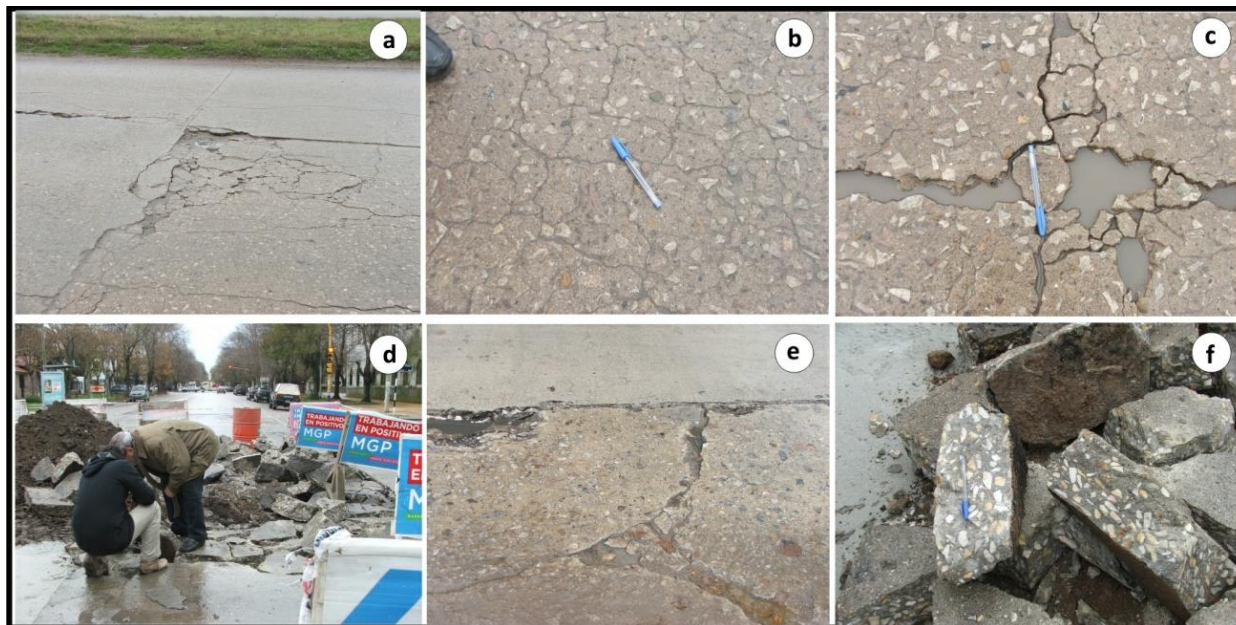
Se relevó un sector de la RP88 en la zona de acceso a la localidad de Batán en dirección a la ciudad de Mar del Plata, donde se observaron losas de hormigón con un estado de deterioro avanzado, afectadas por fisuras transversales, longitudinales y diagonales (Fig. 3a) y, en sectores de las esquinas, se observó fisuración en forma de “mapa”, erosión en juntas, hundimientos, y desprendimiento de trozos del pavimento que generaron grietas y baches con acumulación de agua (Figs. 3b y 3c). En la superficie de rodamiento se observó el agregado cuarcítico expuesto (Figs. 3b y 3c). El pavimento en el tramo Batán-Mar del Plata fue demolido y reemplazado en su totalidad.

En las Figs. 3d, 3e y 3f se muestra el pavimento de la AvL de la ciudad de Mar del Plata. En las losas aledañas al sector muestreado se observaron fisuras tanto transversales como longitudinales, apertura de fisuras, desprendimientos y trabajos de bacheo cercanos a las juntas (Fig. 3e).

**Figura 3.** Relevamiento de los pavimentos de Mar del Plata: RP88 (a,b,c) y AvL (d,e,f). a. Losa con fisuras, desprendimientos y erosión de juntas. b. Patrón de fisuras tipo “mapa”. c. Desprendimiento de material y grietas con encharcamiento. d. Fragmentos de losa del tramo removido. e. Desarrollo de fisuras (mayores a 1 cm) y erosión en juntas (bache) en un tramo de losa en servicio. f. Losas removidas.

En este caso el reemplazo de las losas fue parcial, es decir, solamente en los sitios más afectados.

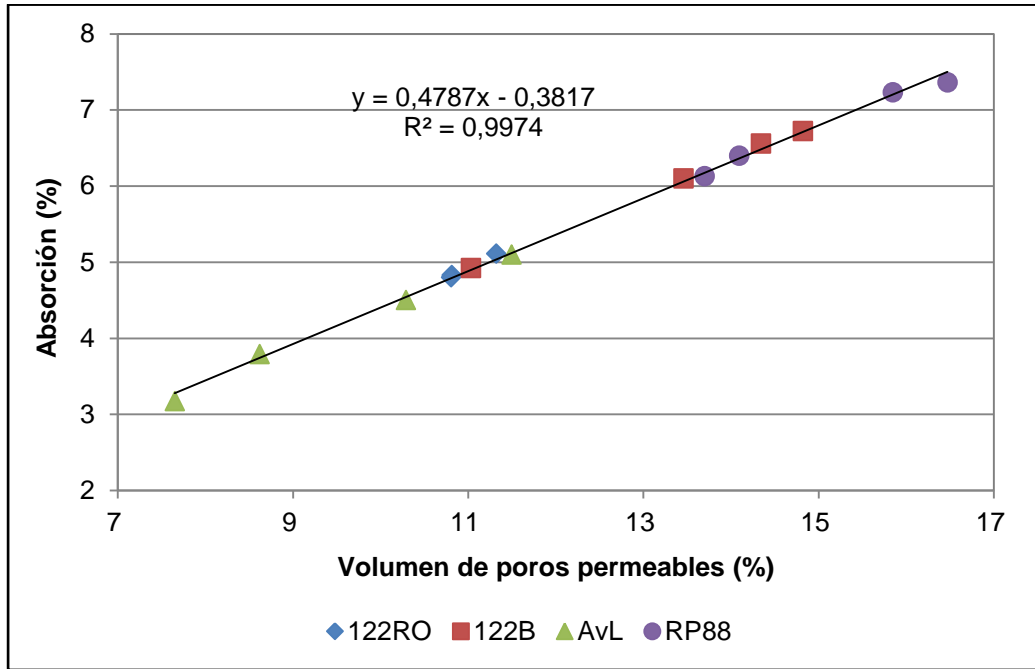
La densidad de los hormigones de la Avenida 122 es la misma para ambos, pero la absorción de 122B es mayor que 122RO, coincidente con un mayor volumen de poros permeables. Por otra parte, los hormigones

de la AvL y la RP88 tienen también similar densidad, pero el valor promedio de la absorción y volumen de poros permeables es mayor en la RP88. El desvío estándar de la densidad en general es uniforme; sin embargo, el desvío de la absorción y volumen de poros permeables se alejan más de la media, mostrando una heterogeneidad del hormigón respecto de estos parámetros. En la Fig. 4 se observa una buena correlación lineal entre los valores de absorción (%) y volumen de poros interconectados (%) en los hormigones estudiados.

**Figura 4.** Absorción (%) vs. volumen de poros permeables (%) de los hormigones 122RO, 122B, AvL y RP88.

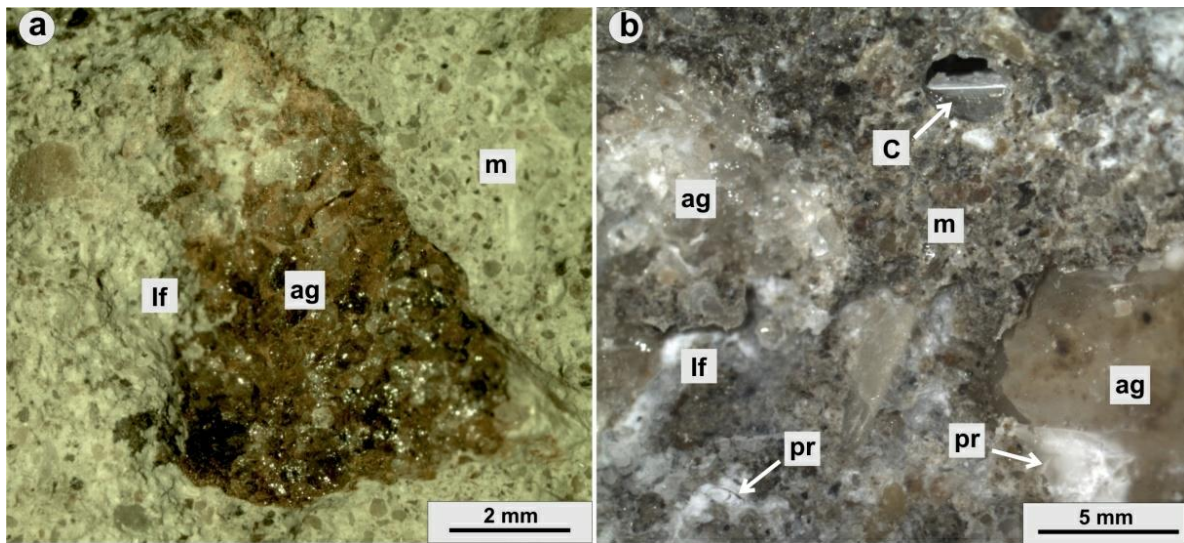
arenitas cuarzosas color blanco grisáceo, blanco amarillento, rosadas y rojizas (Fig. 5a). El mortero está conformado por un agregado fino natural, constituido por cuarzo, feldespatos, fragmentos líticos y conchillas. En la zona de interfase pasta-agregado grueso se identificaron microfisuras y abundantes poros de sección circular de muy

pequeño tamaño (inferiores a 0,5 mm) rellenos por cristales de hábito fibro-radiado, atribuidos a ettringita. Por otro lado, el hormigón de la RP88 está compuesto por un agregado grueso cuarcítico de tamaño máximo de 20 mm, coloración blanco-grisácea, blanco-amarillenta a rosada (Fig. 5b). El agregado fino es una arena

**Figura 5.** Imágenes tomadas con EM. a. Hormigón AvL. Se observa al agregado grueso cuarcítico rojizo y el mortero de coloración blanquecina. b. Hormigón RP88. Se identifican productos de reacción de color blanco en zonas de interfase afectadas por microfisuras, en cavidades y en el mortero. ag: agregado grueso, C: cavidad, lf: interfase, m: mortero, pr: productos de reacción.

natural constituida por cuarzo, feldespatos, fragmentos líticos y conchillas. La pasta de cemento es de coloración gris amarillenta, con cavidades de aire accidentales irregulares o de sección circular, por lo general estas últimas inferiores a 1 mm, algunas de ellas rellenas con productos de reacción (Fig. 5b) y en menor medida por ettringita. La interfase pasta-agregado grueso habitualmente se ve afectada por microfisuras con productos de reacción. En algunos sectores estos productos pueden identificarse en el mortero como se observa en la Fig. 5b.

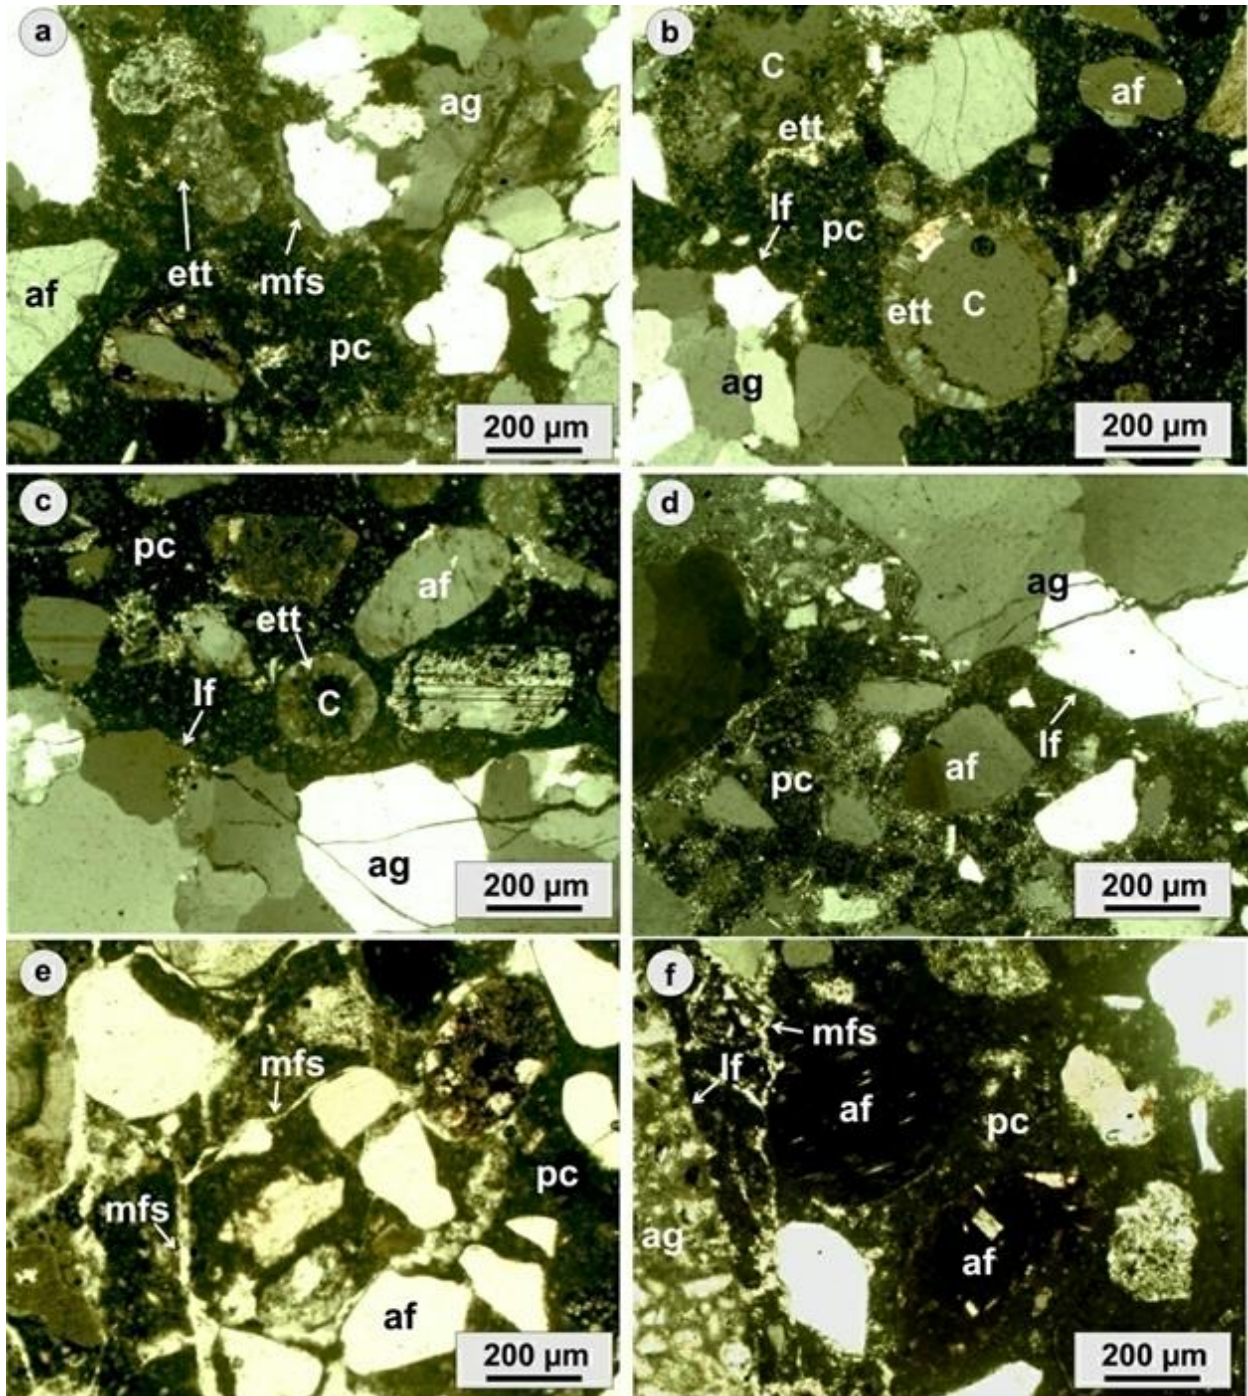
El hormigón AvL está constituido por un agregado grueso cuarcítico compuesto por clastos de cuarzo límpidos, con extinción normal y ondulante, aunque también se identifican clastos de cuarzo policristalino, microcristalino y fuertemente tensionado. La matriz de las rocas es escasa (menor al 10 %) y está compuesta por caolinita, cuarzo microcristalino y óxidos de hierro. El agregado fino que compone el mortero está compuesto principalmente por cuarzo, feldespato alcalino y plagioclasa, además de conchillas carbonáticas y líticos volcánicos con pastas vítreas. Las interfases con la pasta se hallan afectadas por microfisuras rellenas parcialmente con ettringita (Fig. 6a). También en zonas de interfase se identificaron masas fibrosas de ettringita en poros y cavidades de aire accidental, por lo general pequeñas (500  $\mu\text{m}$  - 100  $\mu\text{m}$ ) tal como se observa en las Figs. 6a, 6b y 6c.

Por otra parte, el hormigón RP88 está constituido principalmente por arenitas cuarcosas (agregado grueso) con una matriz fina (vaques), la cual puede superar el 15 % y está constituida por arcilla, cuarzo microcristalino y ópalo (Fig. 6d). El mortero tiene como agregado fino una arena natural en la cual se identificaron además granos de cuarzo, feldespato, calcedonia, chert y líticos volcánicos con pastas vítreas (Figs. 6e y 6f). La pasta de cemento y las zonas de interfase,

tanto con el agregado grueso como fino, presentan abundantes microfisuras con un patrón en forma de “mapa”, que se asocian a la RAS (Figs. 6e y 6f). La ettringita se observa en algunos sectores de la pasta de cemento como relleno de poros de pequeño tamaño (menor a 200  $\mu\text{m}$ ).

Ambos hormigones presentan sectores con la pasta de cemento carbonatada, con tonalidad amarillo claro y con mayor birrefringencia (Figs. 6a y 6d).

**Figura 6.** Fotomicrografías de las secciones delgadas de hormigón. a-b-c: AvL. d-e-f: RP88. a. Se observa al agregado grueso cuarcítico sin matriz y una microfisura en la zona de interfase, además de cavidades rellenas con ettringita al igual que en (b) y en (c). d. Se observa un agregado grueso con matriz de cuarzo microcristalino; la pasta de cemento está carbonatada. e. Microfisuras en la pasta de cemento y zonas de interfase. f. Microfisuras finas en la zona de la interfase pasta-agregado; también se observan líticos volcánicos con pastas vítreas en el agregado fino. af: agregado fino, ag: agregado grueso, C: cavidad, ett: ettringita, lf: interfase, mfs: microfisuras, pc: pasta de cemento. Con polarizadores cruzados: a, b, c y d; con polarizadores paralelos: e y f.

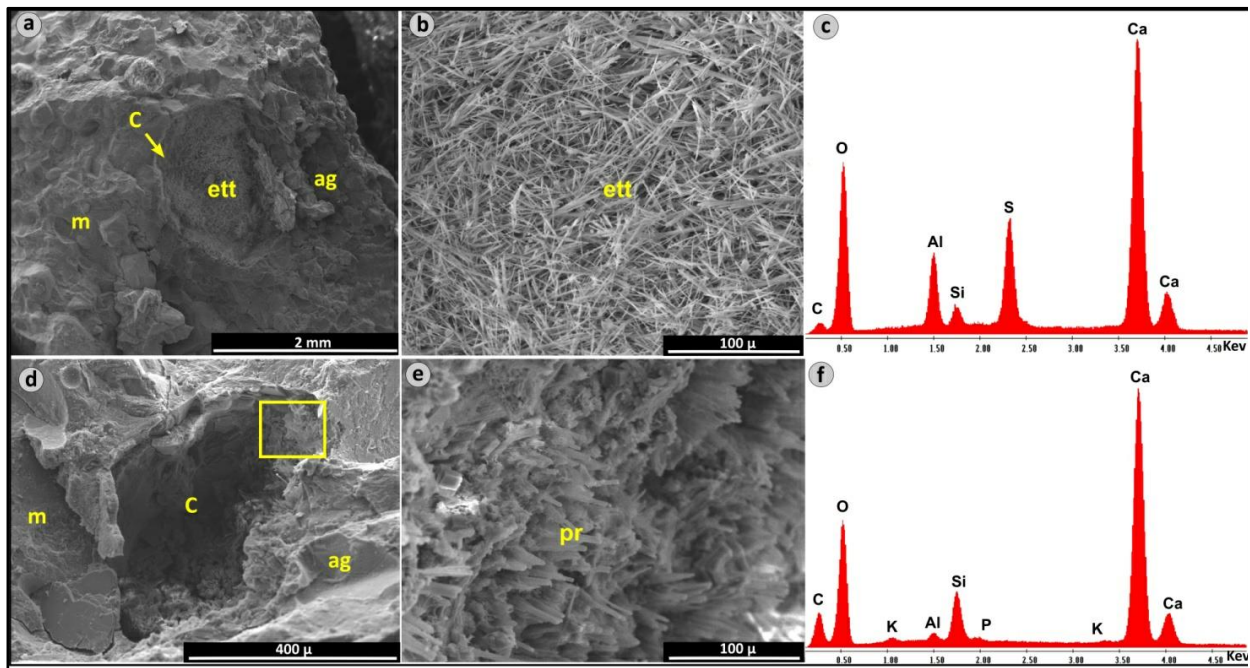
El hormigón AvL presenta cavidades de aire accidental con relleno (Fig. 7a). En la Fig. 7b se observa que el material de relleno de la cavidad presenta morfología fibrosa y hábito acicular típico de ettringita, reflejado también en el espectro composicional EDS (Ca, S y Al), (Fig. 7c). En una segunda cavidad de otro sector de la muestra se observan productos de reacción en forma de fibras cortas de hábito columnar (Figs. 7d y 7e). El espectro composicional muestra un pico intenso de Ca, pero también picos de Si, Al y Na típico de los productos de la RAS (Fig. 7f). Los valores elevados de Ca, de ambos espectros, son atribuidos a la pasta cementicia y a la carbonatación parcial de la misma.

**Figura 7.** MEB-EDS (hormigón AvL). a. Se observa una cavidad con material de relleno. b. Detalle del mismo material mostrando hábito acicular, correspondiente a ettringita. c. Espectro composicional EDS de la ettringita observada en (b). d. Cavidad revestida con material de relleno. e. Detalle ampliado de la zona remarcada en (d) con un recuadro amarillo, mostrando el hábito columnar que presenta el material. f. Espectro EDS del material en (e) que muestra la composición típica de productos de la RAS.

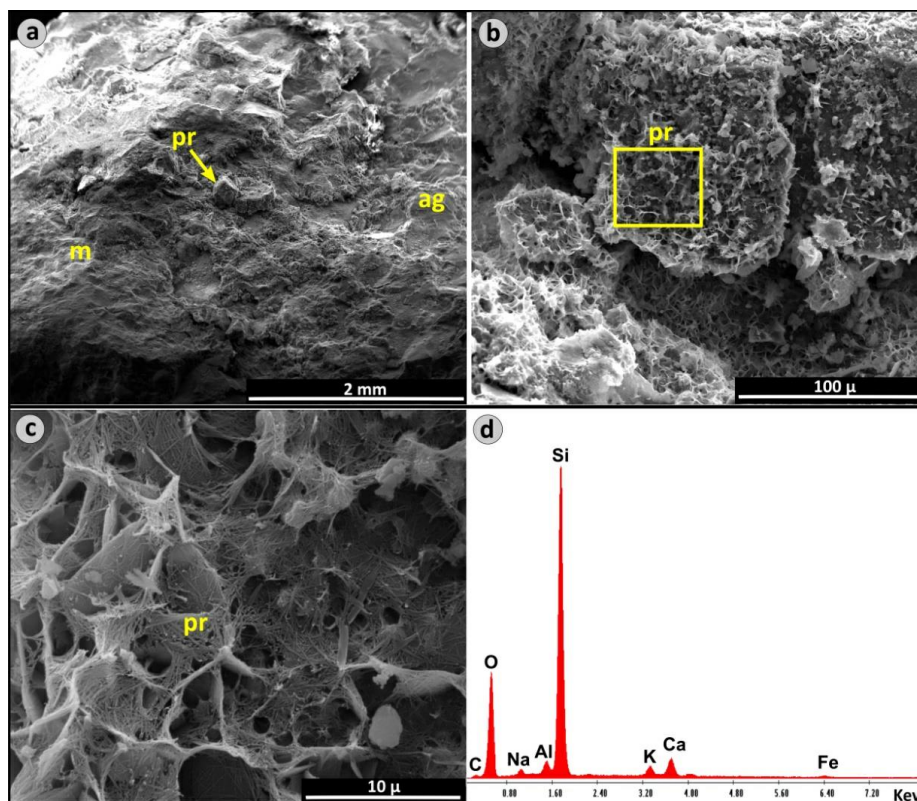
En las muestras de hormigón RP88 se identifican productos de reacción en zonas de la interfase pasta-agregado y en la superficie de las cavidades (Fig. 8a), que presentan una morfología de placas o fibras formando una trama espesa (Figs. 8b y 8c). El análisis composicional con EDS muestra un pico de mayor intensidad de Si, posiblemente exacerbado por la presencia del agregado cuarcítico adyacente al sector analizado, y picos menores de O, Al, Na, K, Ca y Fe (Fig. 8d). Las características morfológicas y composicionales del material analizado podrían corresponder a una estructura tipo zeolítica, relacionada con los productos generados por la RAS.

**Figura 8.** MEB-EDS (hormigón RP88). a. Superficie del hormigón con productos de reacción. b. Detalle del producto de reacción señalado en (a). c. Detalle del material en el sector señalado en (b) (recuadro amarillo). d. Espectro composicional EDS del material observado en (c). ag: agregado grueso, m: mortero, pr: productos de reacción.

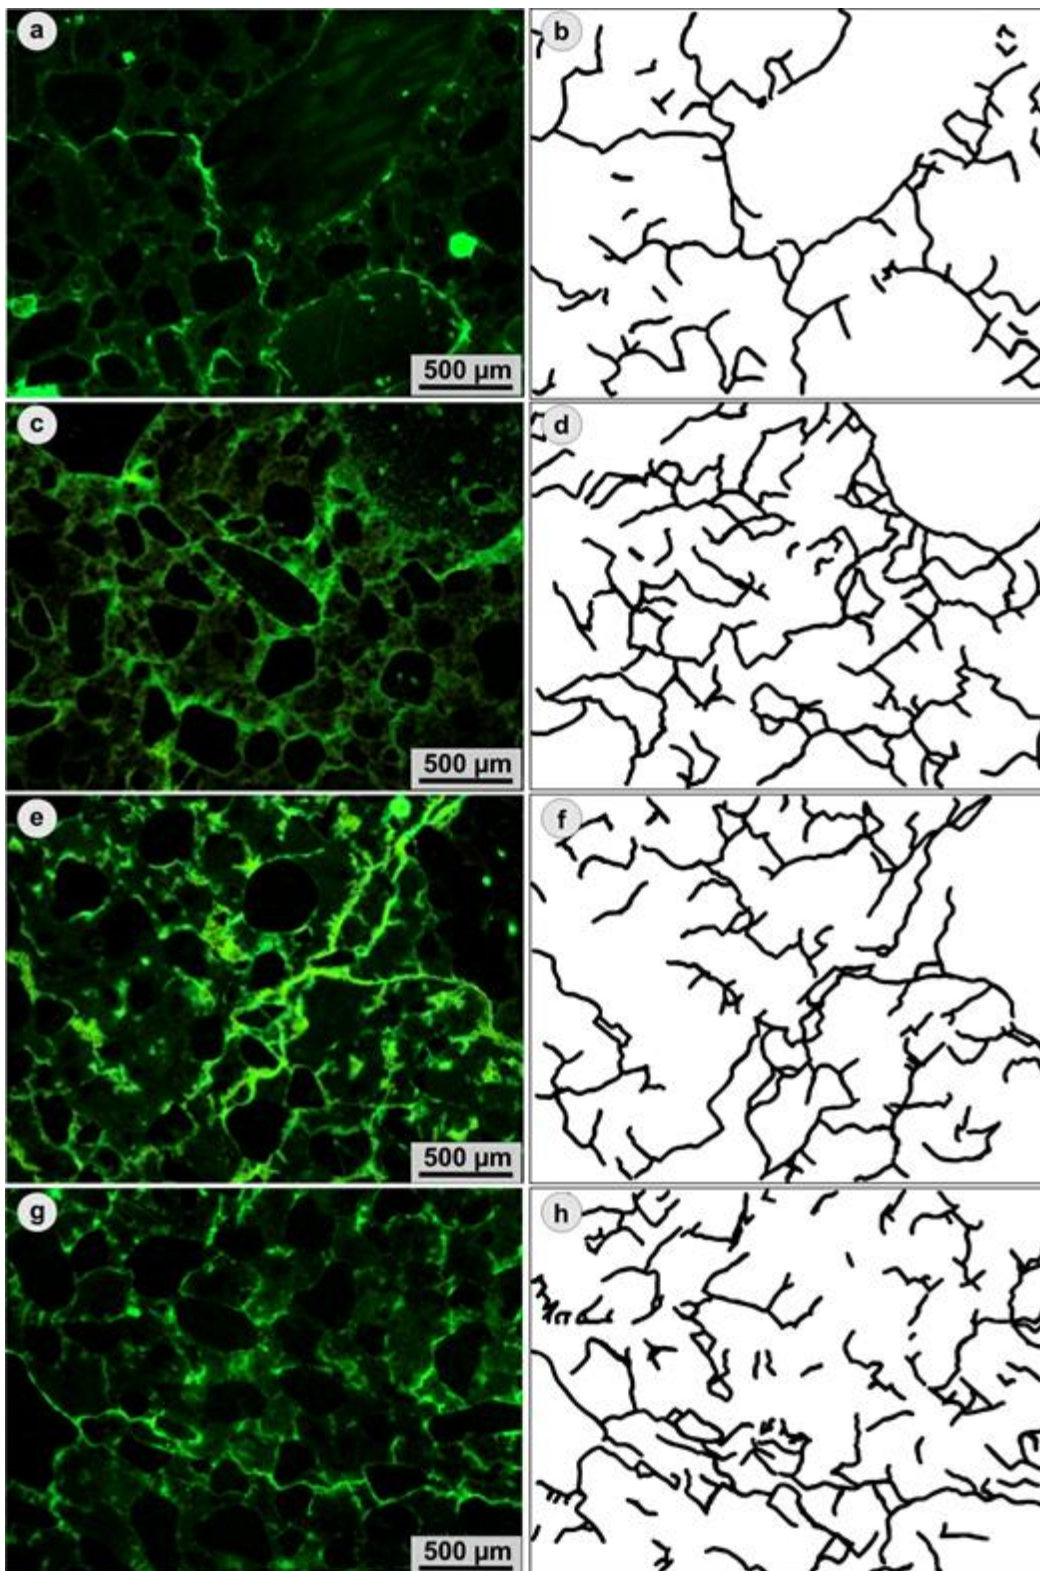
En la Fig. 9 se muestran imágenes de secciones delgadas impregnadas con resina fluorescente (fluoresceína sódica adicionada) de los hormigones AvL, RP88, 122B y 122RO. La intensidad de la fluorescencia

varía según el espesor de las fisuras, la presencia y/o abundancia del relleno, la porosidad de la pasta y de los agregados, entre otros factores. El mapeo de las fisuras cubre un área de 5,76 mm<sup>2</sup> por imagen (Figs. 9b, 9d, 9f y 9h). El hormigón AvL evidencia baja fisuración, con mayor desarrollo en las zonas de interfase (Figs. 9a y 9b), mientras que RP88 muestra un patrón de fisuras en mapa y más interconectadas (Figs. 9c y 9d). Es importante remarcar que en el hormigón RP88 además se observa fluorescencia en diversos sectores de la pasta de cemento. Los hormigones de la Av. 122 muestran un patrón de fisuras similar, aunque está más desarrollado en el hormigón de la base (Figs. 9e y 9f) que en el de la capa de rodamiento (Figs. 9g y 9h).

**Figura 9.** Fotomicrografías tomadas con luz UV incidente de los hormigones (a,c,e,g) y resultado del mapeo de fisuras (b,d,f,h). a-b. AvL. c-d. RP88. e-f. 122B. g-h. 122RO.
