## Evaluación del pavimento de hormigón de la rotonda de acceso a la ciudad de Pigüé, Buenos Aires, Argentina

Se evaluó el pavimento de hormigón de la rotonda de acceso a la ciudad de Pigüé (Buenos Aires), construida en 1984 y reparada posteriormente. Se tomaron testigos del hormigón original y de reparación, y se realizaron ensayos de resistencia a compresión, densidad, absorción, porosidad, determinación de la capacidad y coeficiente de succión capilar, y estudios petrográficos con estereomicroscopio, microscopía óptica y electrónica de barrido. Además, se determinó el índice de daño a partir del conteo de fisuras sobre la superficie de testigos pulidos. El agregado grueso de ambos hormigones es una cuarcita que contiene 6% de cuarzo microcristalino y cuarzo con extinción ondulante. Como productos secundarios se identificaron silicatos alcalinos asociados a la reacción álcali-sílice (RAS) y ettringita. Los resultados sugieren que, problemas asociados al diseño estructural del hormigón, habrían sido factores que favorecieron la fisuración inicial, permitiendo el ingreso de humedad y el desarrollo de la RAS en ambos hormigones.

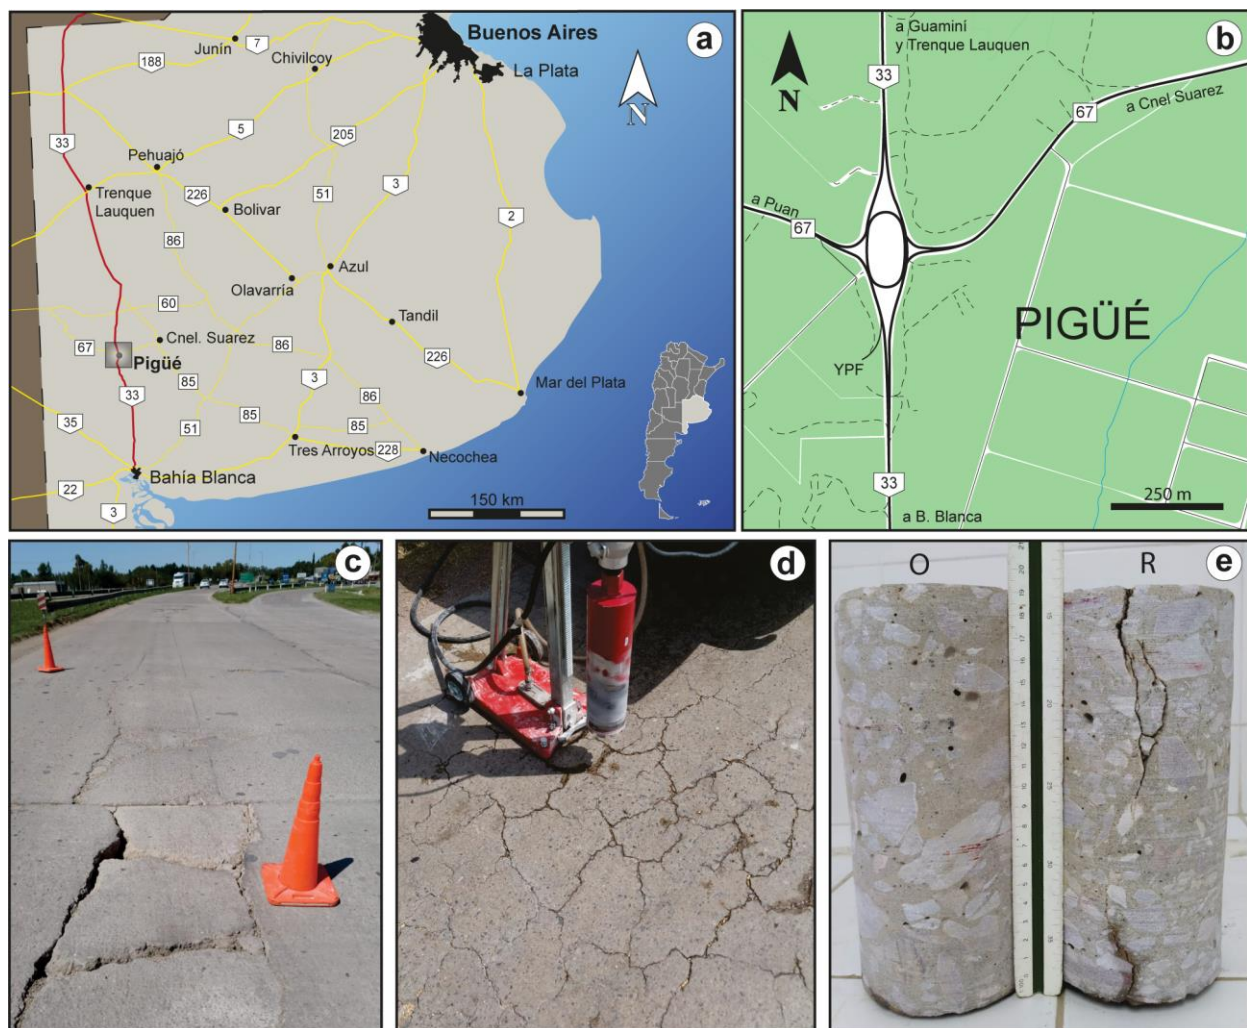
Se estudió el hormigón de la rotonda ubicada en la intersección de la Ruta Nacional N° 33 y la Ruta Provincial N° 67 en el acceso a la ciudad de Pigüé (provincia de Buenos Aires) (Fig. 1a y 1b). En el pavimento se observaron fisuras longitudinales y tipo mapa, roturas y desplazamientos, y pérdida de material de base por bombeo (Fig. 1c y 1d). A fin de evaluar el estado interno del hormigón original (O) y de reparación (R), se calaron testigos de

**Figura 1.** a. Ubicación de la zona de estudio en la provincia de Buenos Aires. b. Detalle de la ubicación de la rotonda en el acceso a la ciudad de Pigüé. c. Foto del estado del pavimento original en la rotonda. d. Extracción de testigos en losas de reparación. e. Testigos del hormigón O1 y R2.

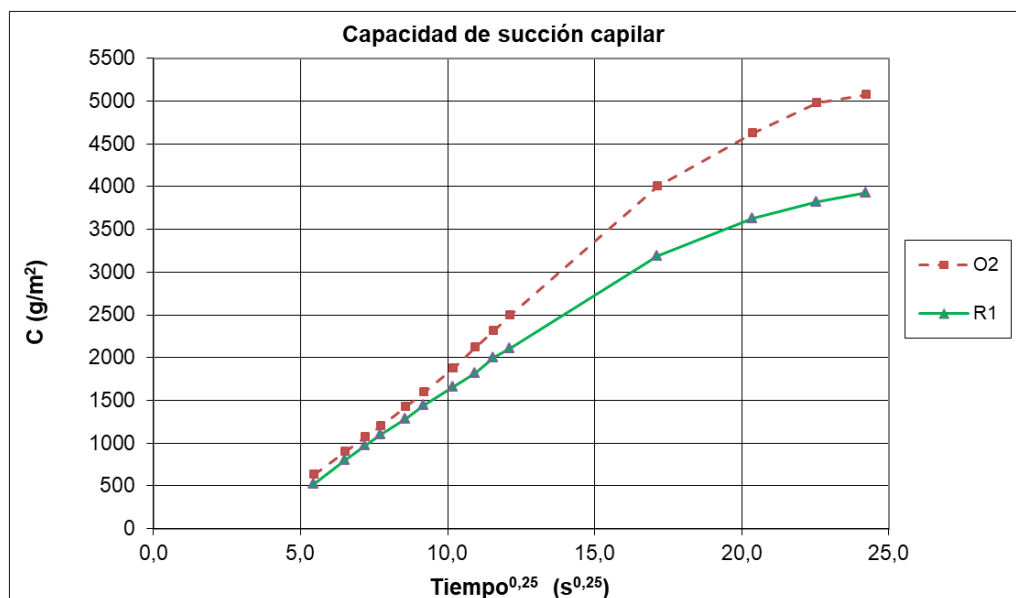
**Figura 2.** Capacidad de succión capilar del hormigón R y O.

En la Tabla 3 se muestran los valores de capacidad de succión capilar (C) y el coeficiente de succión capilar en función de la raíz cuarta del tiempo (S), como especifica la norma IRAM 1871 aprobada recientemente [14]. Debido a que en el Reglamento CIRSOC 201 [18] siguen vigentes los requisitos establecidos para el ensayo según la anterior edición de la norma, se contempló en el Anexo A de la nueva versión, una estimación de la velocidad de succión capilar o coeficiente de succión capilar en función de la raíz cuadrada del tiempo ( $S^{0,5}$ ) a partir del valor del coeficiente de succión capilar en función de la raíz cuarta del tiempo (S). Dicha

Si bien el hormigón R1 presentó los menores valores de capacidad y coeficiente de succión capilar, la velocidad de succión capilar ( $S^{0,5}$ ) estimada a partir de la fórmula establecida en

la nueva versión de la norma IRAM 1871, presenta valores elevados tanto para el hormigón O como el R.

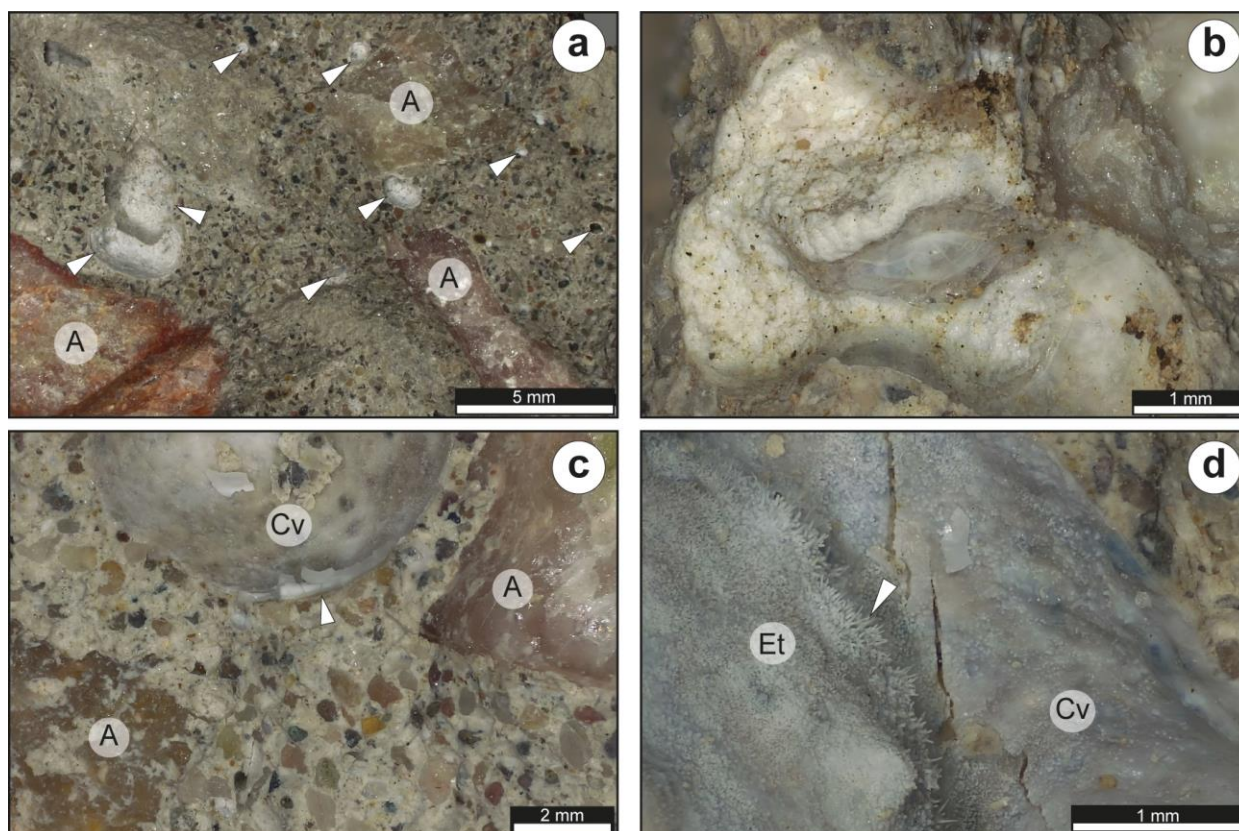
En la Fig. 3 se observan los hormigones O y R mediante estereomicroscopio. Las Fig. 3a y 3b muestran las características del hormigón O. En la Fig. 3a se observa que el agregado

grueso utilizado es cuarcítico. Las cavidades de aire accidental están parcialmente rellenas con ettringita y un material blanco que podría corresponder a calcita o portlandita. En la Fig. 3b se muestra, con mayor magnificación una porción con abundante material blanquecino y transparente sin hábito definido, que podría atribuirse a productos de reacción asociados a la RAS. Las Fig. 3c y 3d corresponden al hormigón R. En la Fig. 3c se observa una cavidad tapizada con productos de neoformación blanquecinos a transparentes y sin hábito definido, y que el agregado grueso utilizado es cuarcítico. La Fig. 3d muestra un detalle de una zona con abundantes productos de reacción (ettringita y productos de color transparente a blanquecino) y microfisuras. Estos materiales fueron separados para su posterior análisis por MEB-EDS.

**Figura 3.** Fotomicrografías del hormigón O (a y b) y R (c y d) vistas con estereomicroscopio. a. Se observan los agregados gruesos cuarcíticos (A) y cavidades de aire accidental rellenas parcialmente por productos de reacción (flechas blancas). b. Detalle del mortero con abundante desarrollo de material de neoformación. c. Agregado grueso cuarcítico (A) y cavidad de aire accidental (Cv) parcialmente rellena con productos de reacción (flecha blanca). d. Detalle del interior de una cavidad (Cv) con productos de reacción blanquecinos a transparentes y ettringita (Et) (flecha blanca).

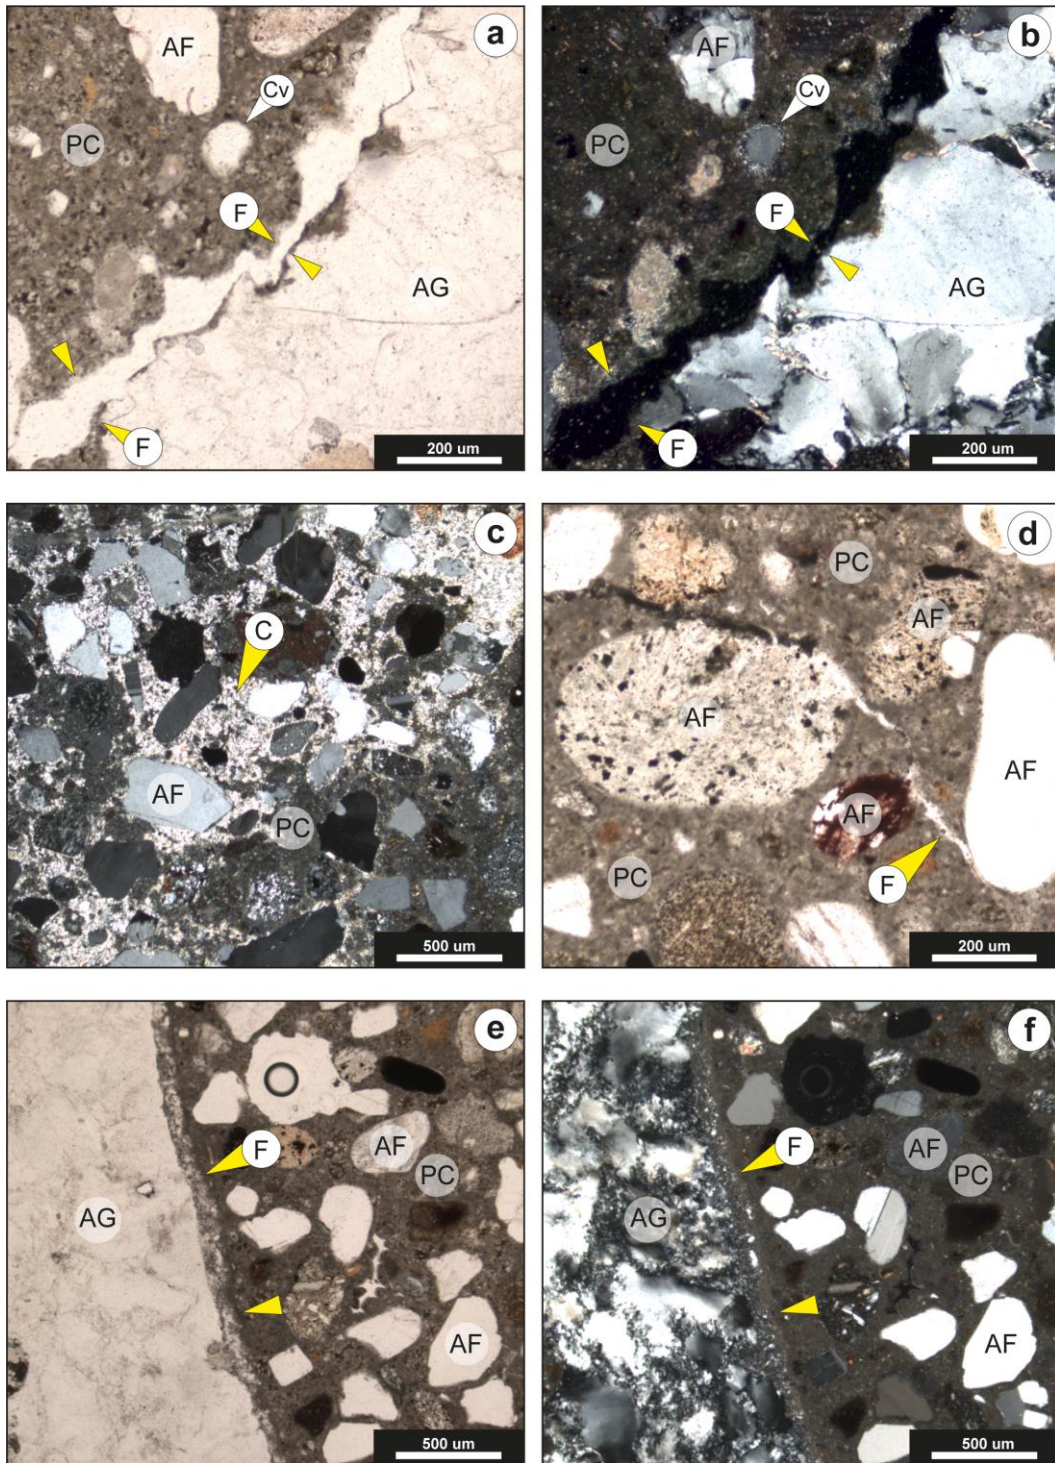
En la Fig. 4 se observan las características del hormigón O y R visto con microscopio óptico sobre secciones delgadas. Las Figs. 4a, 4b y 4c corresponden al hormigón O y las Figs. 4d, 4e, y 4f al R. En la Fig. 4a se observa (con luz paralela) una partícula de cuarcita con una microfisura en la zona de interfase con el mortero. Las cavidades de aire accidental están parcialmente rellenas con materiales de baja birrefringencia, algunos de ellos con hábito fibroso adjudicados a ettringita. La Fig. 4b es la misma imagen con nicoles cruzados donde se puede ver la extinción ondulante del cuarzo y la presencia de cuarzo microcristalino. La Fig. 4c muestra un sector del mortero con fuerte carbonatación. En la Fig. 4d se observa una microfisura que afecta la pasta de cemento y que bordea a los agregados finos. Las Figs. 4e y 4f (con luz paralela y nicoles cruzados respectivamente) muestran una partícula de cuarcita con abundante cuarzo microcristalino y una microfisura rellena con productos de neoformación en el contacto con el mortero.

**Figura 4.** Fotomicrografías del hormigón O (a, b y c) y R (d, e y f) vistas con microscopio óptico de polarización a luz paralela (a, d, e) y nicoles cruzados (b, c, f). a. Agregado grueso cuarcítico con una microfisura vacía en contacto con el mortero (flechas amarillas). b. Misma imagen con nicoles cruzados. c. Carbonatación en el mortero (flecha amarilla). d. Microfisura en la pasta de cemento bordeando los agregados finos (flecha amarilla). e. Agregado grueso cuarcítico con una microfisura rellena con productos de reacción en la interfase con el mortero (flechas amarillas). f. Misma imagen con nicoles cruzados donde se observa cuarzo microcristalino en el agregado grueso. AF: agregado fino, AG: agregado grueso, Cv: cavidad de aire accidental, PC: pasta de cemento, F: microfisura, C: pasta carbonatada.

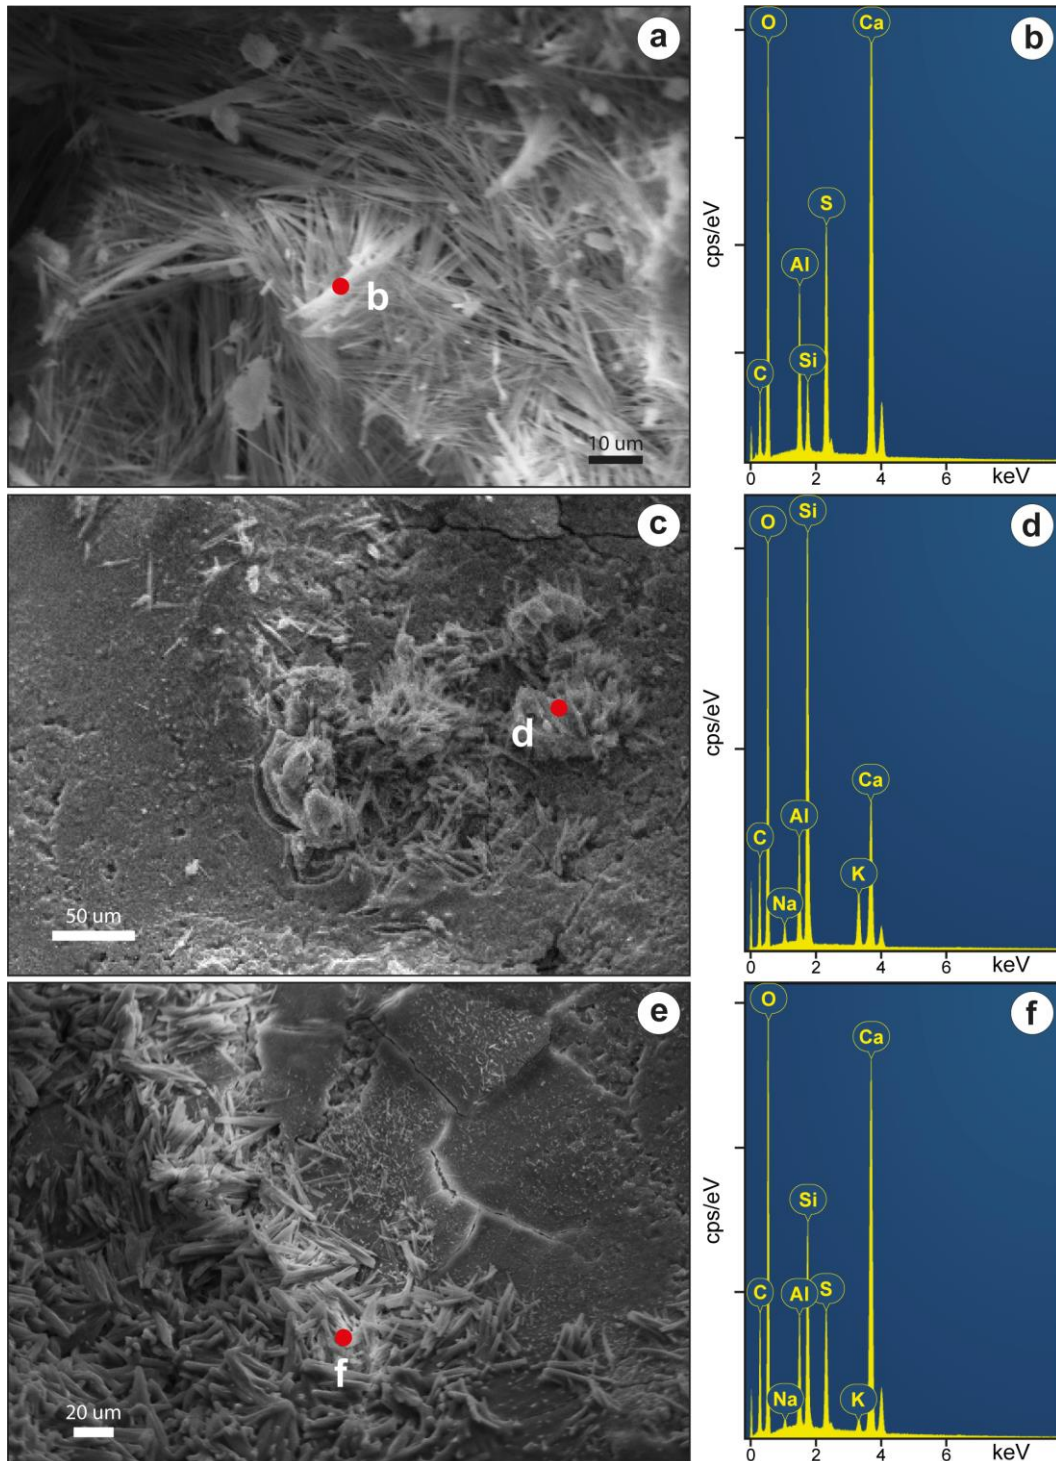
Los productos de neoformación observados con estereomicroscopio fueron separados para su análisis por MEB-EDS. En el hormigón O se identificó principalmente ettringita como relleno de las cavidades en el mortero (Figs. 5a y 5b).

Se observa además un pico de silicio y una contribución al pico del calcio que podría corresponder a los productos de hidratación de la pasta de cemento por debajo de la ettringita o a los productos de la RAS reconocidos por estereomicroscopía en otros sectores de la muestra. En el hormigón R se reconoce mayor cantidad de productos de reacción, amorfos o de hábito fibroso, que corresponden a aluminosilicatos de calcio, potasio y sodio, probablemente hidratados (Figs. 5c y 5d) característicos de la RAS, por sectores asociados a ettringita (Figs. 5e y 5f)

**Figura 5.** MEB-EDS. a-b (O), c-f (R). a. Desarrollo de ettringita en una cavidad asociada a silicatos de calcio. b. Espectro EDS del material observado en el punto b. c. Producto de reacción fibroso en el interior de una cavidad de aire accidental. d. Espectro EDS del material observado en el punto d. e. Cristales de ettringita sobre productos de reacción en el interior de una cavidad. f. Espectro EDS del sector f.

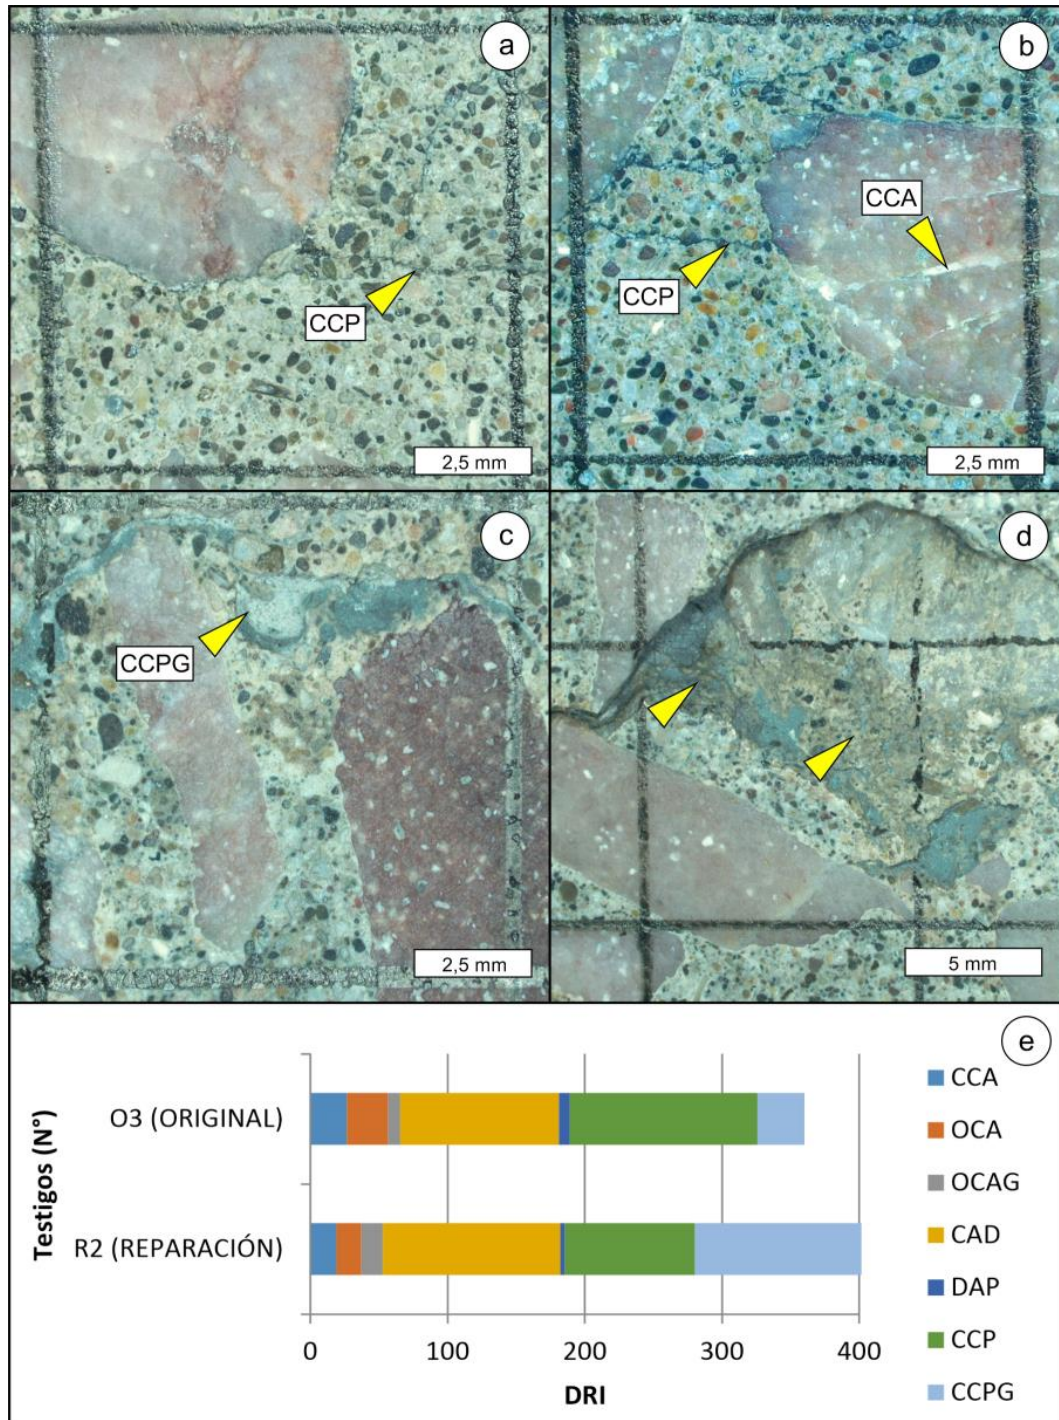
En las Figs. 6a a 6d se muestran diferentes sectores de los testigos de hormigón R y O, preparados para determinar el DRI, y en la Fig. 6e los resultados de este estudio. Se puede observar que hay una leve diferencia entre los valores absolutos de DRI de ambos hormigones, indicando un mayor deterioro del hormigón del testigo R2 sobre el del testigo O3. Sin embargo, es interesante destacar que la mayor diferencia se da en que el hormigón O3 posee más fisuras en la pasta de cemento sin relleno (Figs. 6a, 6b, 6e), mientras que el hormigón R2 posee más fisuras en la pasta de cemento con relleno (Figs. 6c, 6d, 6e). Esto indudablemente ha contribuido a que el proceso expansivo en el hormigón R sea más avanzado. Además, es importante remarcar que muchos de los agregados cuarcíticos presentan un avanzado grado de reacción en el hormigón R2 (sectores del agregado disuelto), que en ocasiones genera interfases transicionales con el mortero (Fig. 6d).

**Figura 6.** Fotomicrografías tomadas con estereomicroscopio sobre la superficie pulida de los testigos del hormigón O3 (a y b) y R2 (c y d) para determinar el DRI. Es importante remarcar la interfase transicional del agregado cuarcítico con el mortero en la Fig. 6d. e. Resultados del DRI sobre el hormigón O3 y R2. CCA: fisura en el agregado grueso. OCA: fisura abierta en el agregado grueso. OCAG: fisura con producto de reacción en el agregado grueso. CAD: agregado grueso desprendido. DAP: partícula de agregado corroída o desagregada. CCP: fisura en pasta de cemento. CCPG: fisura con producto de reacción en pasta de cemento.

Los resultados del DRI indican un deterioro moderado de ambos hormigones, concentrándose la fisuración en la zona de interfase entre el agregado (grueso y fino) y la pasta de cemento, y en la pasta de cemento (fisuras tipo CAD, CCP y CCPG). La fisuración dentro de los agregados con productos de reacción es reducida. Esto estaría en consonancia con un deterioro y fisuración previos, no asociados a la RAS.
