El efecto de las estructuras de defensa costera en las localidades de Mar Chiquita y Mar de Cobo, provincia de Buenos Aires

The effect of coastal protective structures in Mar Chiquita and Mar de Cobo, Buenos Aires province

San Martín, Laura¹ - Bunicontro, María P.² - Marcomini, Silvia C.² - López, Rubén A.²✉

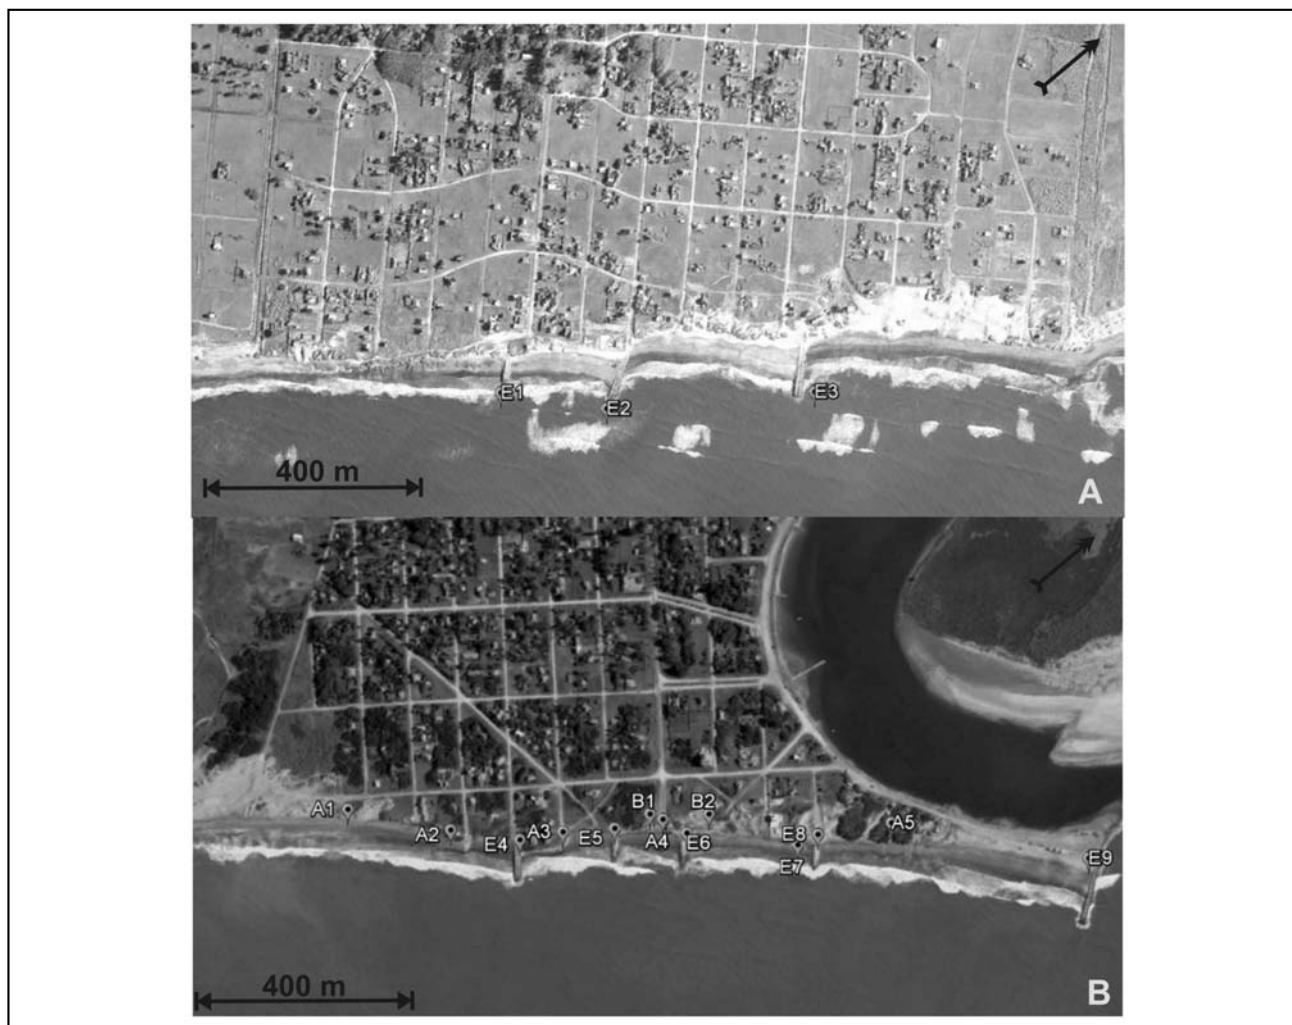
Figura 3. Mapa de ubicación de las estructuras de defensa costera en Mar de Cobo (3A) y Mar Chiquita (3B) según imagen satelital Google Earth de 2009. Espigones (E1 a E9), Acorazamientos (A1 a A5) y Barreras Eólicas (B1 y B2).

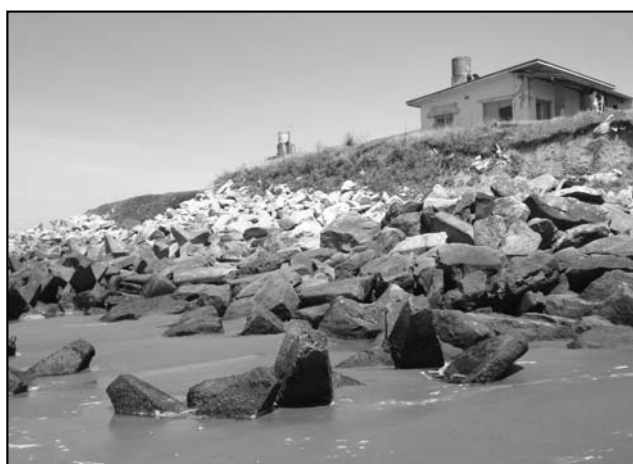
Figura 4. Acorazamiento 3, compuesto por rocas y hexápodos de hormigón. Tomada durante el relevamiento de enero de 2009.

Acorazamiento 3. Cubre el espacio entre los espigones 4 y 5. Está constituido por rocas y hexápodos de hormigón que se encuentran parcialmente hundidos y colonizados por organismos de fondos duros (Figura 4). En 2003 alcanzaba los 176 metros de longitud, con un sector recto y otro irregular debido a la erosión generada por el espigón 4 (zona acorazada posteriormente). En el 2010, debido al efecto de estructuras ubicadas hacia el norte (Espigón T), la parte norte de este acorazamiento fue cubierto por arena, quedando en funcionamiento una longitud de 92 metros aproximadamente. La duna costera está escarpada y seccionada, ya que se observan cimientos de construcciones. La pleamar diaria alcanza el enrocado mientras que la marea extraordinaria alcanza la escarpa de duna.

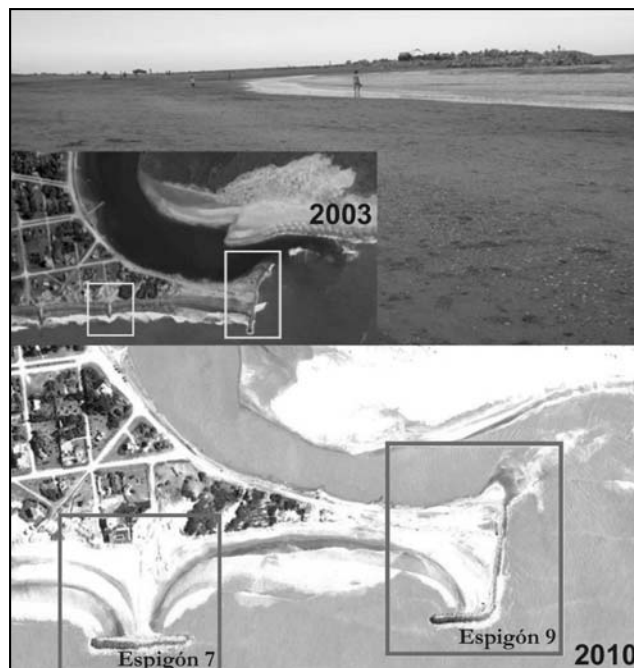
Espigón 7. Con diseño en T, el espigón 7 posee 160 metros de longitud y 150 metros de ancho, afectando un área de 15,5 has en 2010. Este espigón constituye el primero dentro del Plan de Protección y Estabilización del Frente Costero del Balneario parque Mar Chiquita (Figura 6). En este sector la actividad antrópica es muy intensa. La duna costera se encuentra modificada parcialmente para el desarrollo de estacionamientos y ha sido arrasada y urbanizada frente al Hotel Mar Chiquita. Allí se ubican también carpas sobre la playa para turismo, alrededor de las cuales se acumula arena durante el día y es removida manualmente durante el atardecer hacia otro sector de la playa. Hacia el norte hay una cantidad importante de escombros que generan zonas de acumulación

Espigón 9. Ubicado en el extremo norte de la urbanización presenta un diseño en gancho y originalmente poseía 242 metros de longitud que afectaba 6,5 has como zona de acumulación (Figura 6). No presenta zona de erosión por ubicarse en la desembocadura del canal de la Laguna Mar Chiquita. En 2009 y como parte del Plan de Protección y Estabilización del Frente Costero del Balneario Parque Mar Chiquita, fue convertido en un espigón en T, con una extensión paralela a la playa de 100 metros, que alcanza las 3,7 has de afectación en 2010. El otro extremo del espigón, que correspondería al "gancho", ha sufrido destrucción parcial con respecto a la imagen de 2003. La disminución en el área de acumulación se debe a que la misma se encuentra ahora afectada por el área de erosión del Espigón 7 (en T). En este sector se ubica un paredón perpendicular al espigón a lo largo de la punta, que separa la costa de la playa de la costa del canal de la albufera. Hacia el océano, la playa no presenta morfologías naturales y la duna costera está constituida por la presencia de dunas incipientes en la playa distal.

Figura 6. Espigón 7 y 9 en T. Comparación en imágenes satelitales Google Earth 2003 y 2010 junto a fotografía de campo tomada en la campaña de 2009 sobre el espigón 9. Se puede ver una importante modificación de las estructuras a lo largo de estos años.
