# LA REVISTA

Nº5 - abril 2023

## Estudio y restauración de vitrales del taller de Antonio José Estruch en la Parroquia Santuario Nuestra Señora de la Medalla Milagrosa (Argentina)

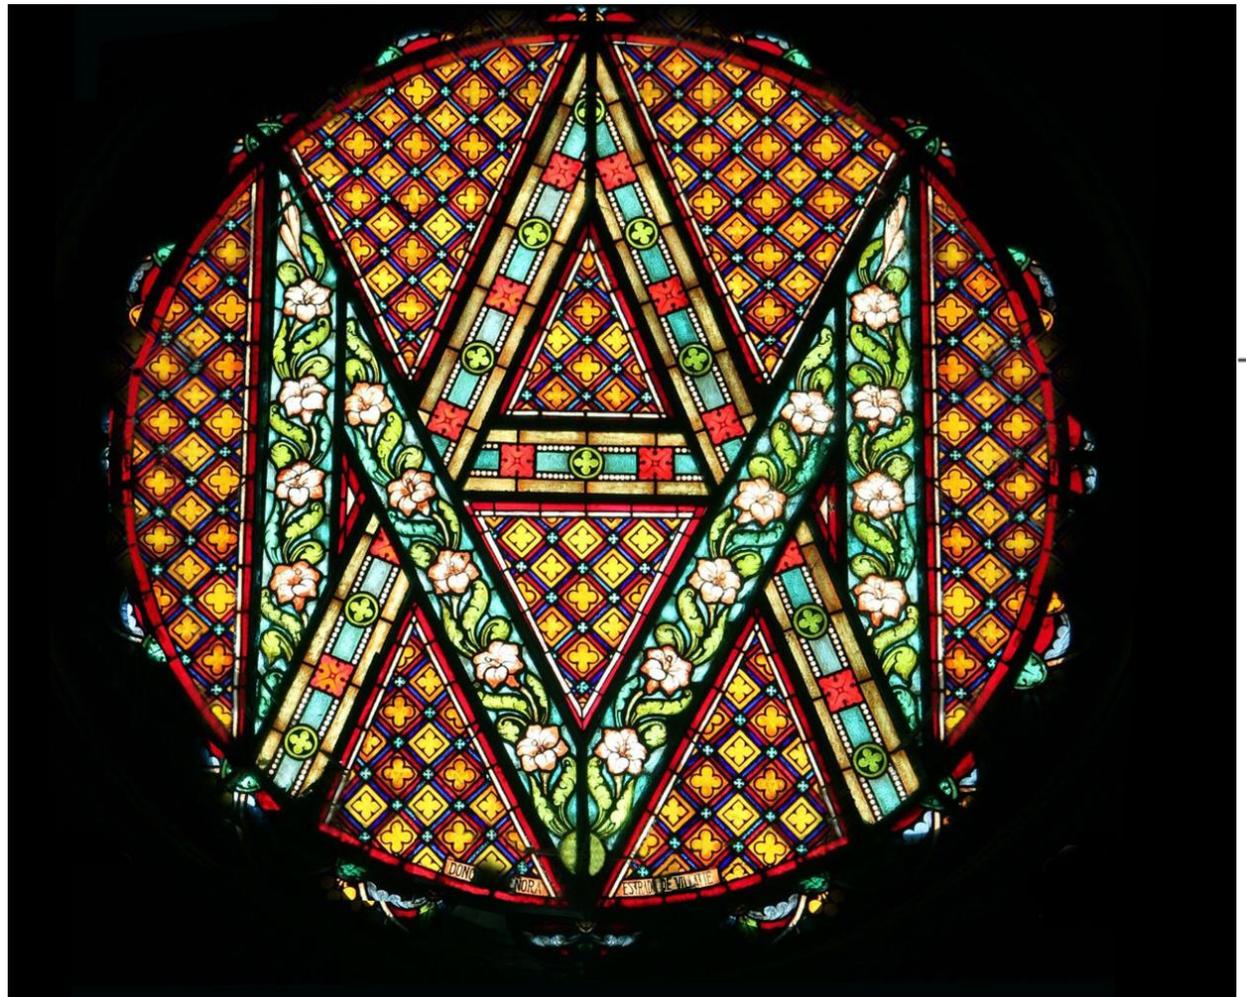
Fig. 1.- Vista de conjunto de vitral “Rosetón” de la fachada principal de la Parroquia Santuario Nuestra Señora de la Medalla Milagrosa (CABA, Argentina. Fotografía: María Paula Farina Ruiz)

Los 27 paneles de vitral del conjunto del Rosetón presentaban un avanzado grado de deterioro, debido a que el 95% del conjunto no había sido restaurado desde su colocación en el año 1945. Entre las patologías detectadas se observó la presencia de abundante polvo, suciedad, falta de plomos periféricos, fracturas de piezas de vidrio, y deformación de los paneles por falta de refuerzos y por el gran tamaño de los mismos.

Durante el desmontaje se observó que la mayoría de los paneles de vitral poseían una gran cantidad de piezas periféricas fracturadas donde no tenían su plomo periférico. Los paños de mayor tamaño tenían deformaciones en el sector inferior, debido al gran peso y la ausencia de refuerzos.

Respecto al estado de la red de plomos de todos los paneles de vitral, se observó que se encontraba en buen estado, por lo que los paneles se hallaban estables. De esta manera, se mantuvo la red de plomos original y solo se realizó la consolidación de las fracturas del mismo a partir del resoldado con estaño al 50%.

Por otro lado, se pudo determinar que el 85% de los paneles no poseían plomo periférico. Durante el desmontaje se observó que los paños entraban de manera ajustada en el vano, generando presiones y deformaciones en los mismos y ocasionando la fractura múltiple de una gran cantidad de piezas periféricas. Esta patología también sucedió por la expansión de la estructura de hierro y la ausencia de los plomos periféricos. Los paneles que presentaban la ausencia de segmentos de plomo periférico fueron repuestos con segmentos de plomo del mismo tamaño que el original, varillas de plomo con forma de H de 5 mm. Previos a su reposición, se cortaron 4 mm del borde exterior de las piezas de vidrio localizadas en las áreas donde no había plomo periférico, con el objetivo de lograr un tamaño del vitral acorde al

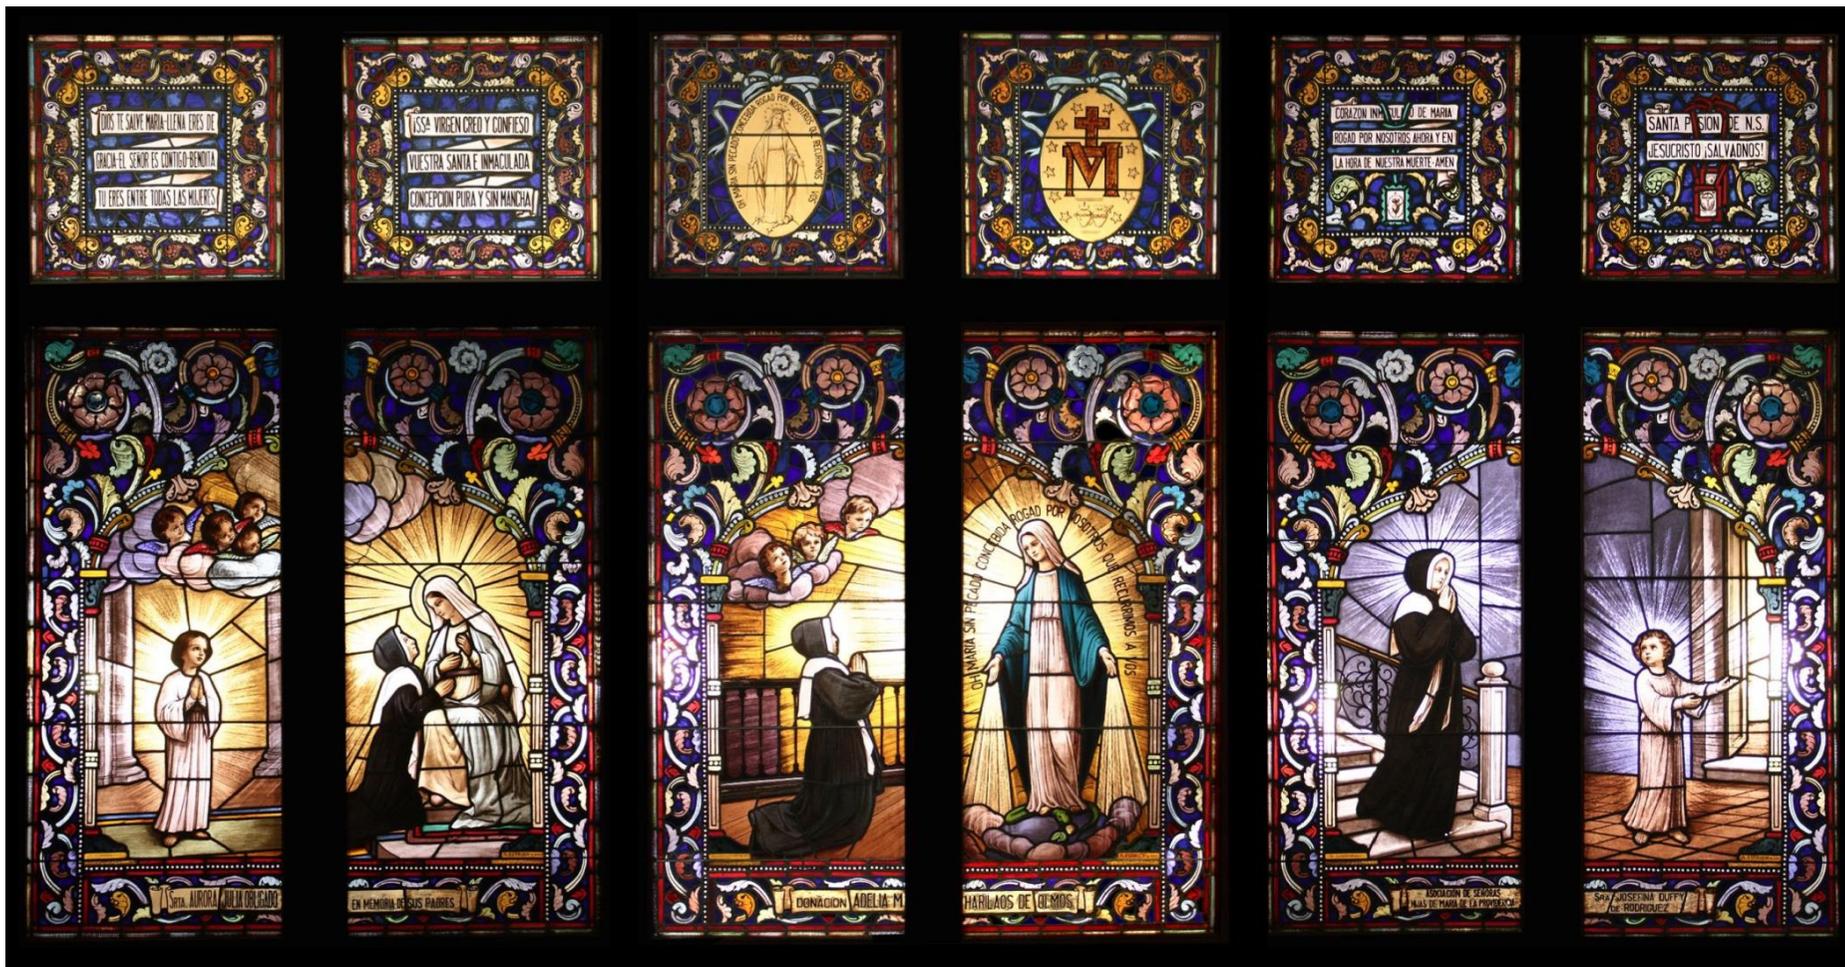
Fig. 2.- Vista general del conjunto de vitral "Puertas de ingreso" de la Parroquia Santuario Nuestra Señora de la Medalla Milagrosa (CABA, Argentina). Fotografía: Arq. Martín Capeluto, Universidad de San Martín)

Durante el diagnóstico del estado de conservación de los paneles localizados en las puertas y banderolas del nártex de la Parroquia MM, se detectó un avanzado grado de deterioro, causado por patologías como fracturas simples y múltiples en piezas con pintura grisalla, lagunas, así como fracturas y resecaimiento de la red de plomos y restos de

Luego de la evaluación inicial se procedió al desmontaje de dos paneles inferiores. Durante el desmontaje se observó que su peso, la manipulación y la ausencia de la función de los refuerzos existentes profundizaron el debilitamiento de la red de plomos, provocando un deterioro aún mayor en su estabilidad.

En relación con los plomos se observó el avanzado deterioro, por lo que se decidió reemplazar la totalidad de los mismos. Para esto, previamente se tomó la medida de los plomos originales, con el objetivo de utilizar plomo nuevo sea del mismo tamaño.

Luego del armado de los paneles se realizaron los nuevos refuerzos, que fueron colocados de manera horizontal. Los nuevos refuerzos respetaron el dibujo en los rostros y manos, evitando la presencia de sombras innecesarias en el panel.

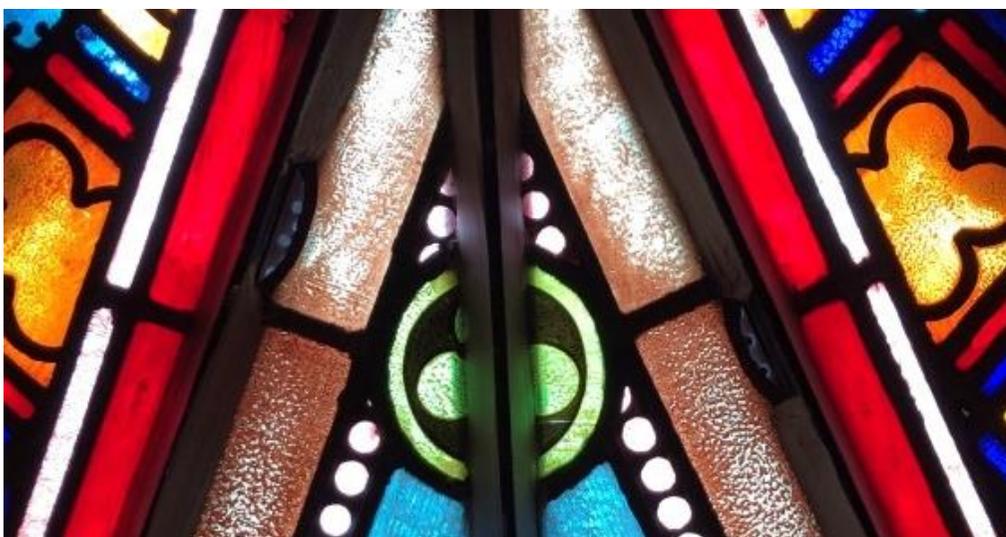
Sabemos que el método utilizado no permite la correcta corriente de aire entre el panel y el vidrio de protección, pero ante la imposibilidad de realizar una nueva carpintería en el momento de la restauración, esta acción permitió evitar que los paneles y los vidrios vuelvan a colocarse sin espacio entre ambos. La implementación de este sistema también contribuyó a explicarles a las autoridades y arquitectos involucrados en las restauraciones, la importancia de la separación que deben tener los vitrales respecto de los vidrios de protección y a mostrarles la necesidad de realizar una carpintería independiente en futuras etapas de restauración.

Fig. 3.- Imagen final de los paños del rosetón colocados con su sistema de entrada y salida de aire a la cámara de aire (Fotografía: María Paula Farina Ruiz).

generado entre los paños de vitral y los vidrios de protección externa. La cámara de aire generada fue de 1,3 cm.

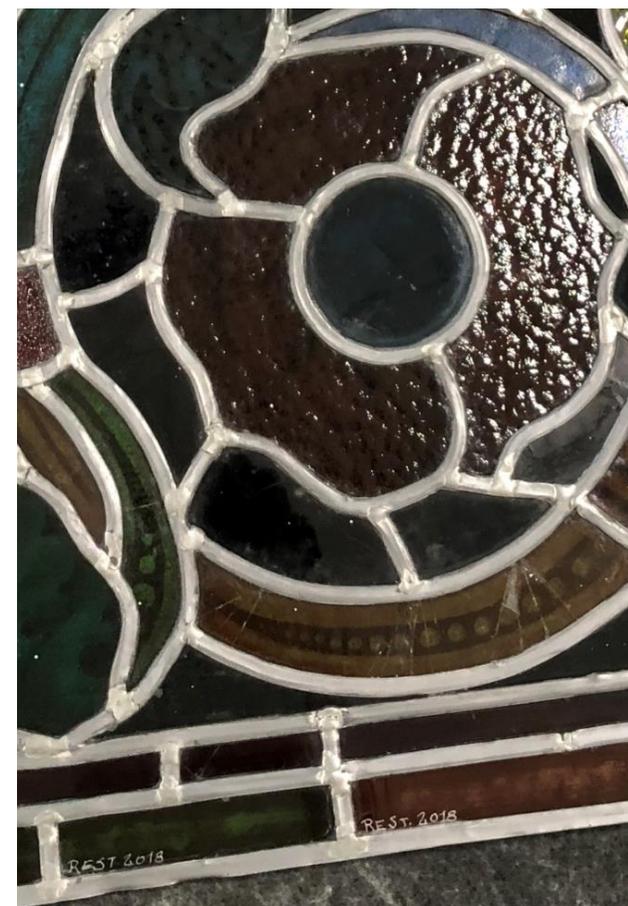
Por su parte, algunas piezas pertenecientes a la guarda perimetral que poseían numerosas fracturas no pudieron ser reutilizadas. En este caso se procedió a realizar nuevamente las piezas, siendo pintadas con la misma técnica de grisalla modeladora, generando una som-

Fig. 6.- Imagen de piezas nuevas con la inscripción "REST. 2018" (Fotografía: María Paula Farina Ruiz)

bra, al igual que la original. A su vez, las piezas fueron grabadas en su lado externo con la inscripción "REST. 2018", para dar cuenta de su fecha de realización y así distinguirlas de las piezas originales del vitral.
