Informe sobre estructuras bajo tierra en Santiago del Estero 866

Buenos Aires, 15 de septiembre 2011

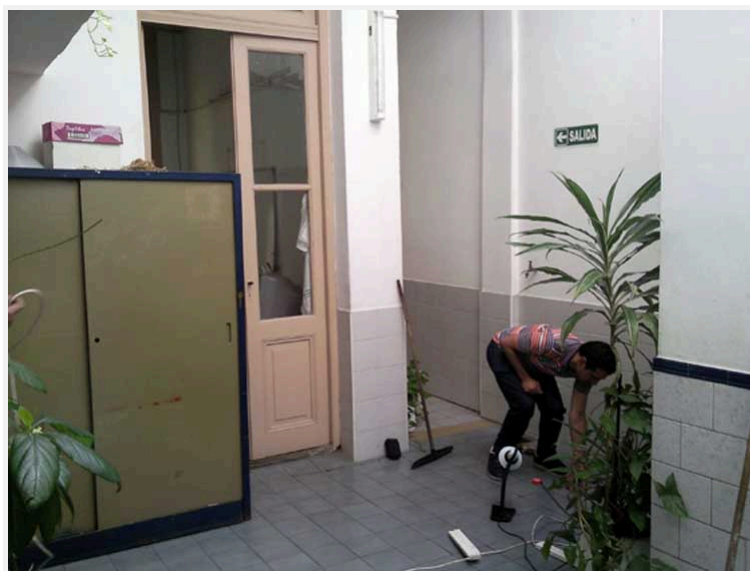
- Hoy en día todo el sistema ha colapsado estando el piso del patio sobre el vacío y sostenido solamente por el contrapiso de factura reciente.
- La situación es extremo grave corriendo el peligro de derrumbarse al menor peso.

El patio en la actualidad sin evidencia alguna de la situación bajo el piso.

- Comunicarle a la Directora del establecimiento educativo la seriedad y extrema gravedad del problema
- Comunicarle en el momento la necesidad urgente de rellenar el pozo sin ninguna dilación por su historicidad o valor patrimonial.

- Que la DGPeIH solicitara por los canales formales que la Guardia de Auxilio o quien corresponda proceda de manera urgente a rellenar ese pozo, que necesita varios camiones de material, no es un trabajo simple dado el volumen que calculo en 35 metros cúbicos.

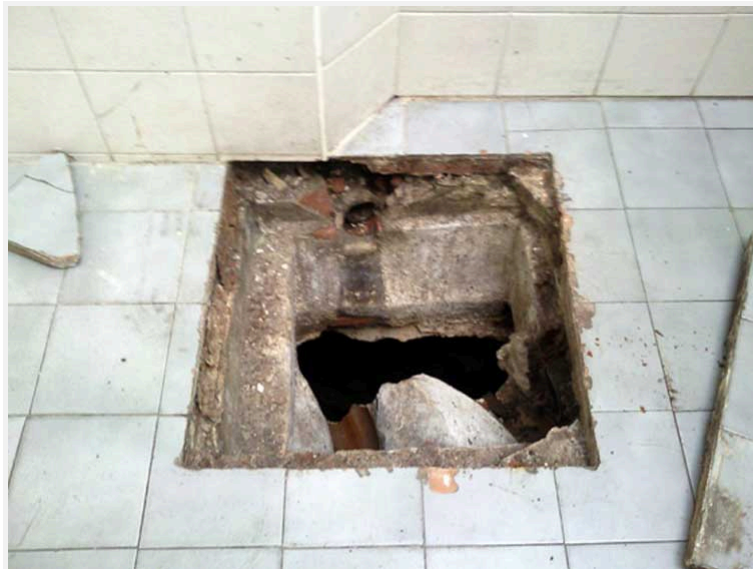
- En ese momento se colocó la pileta de desagüe que unía el cloacal principal a una bajada de agua de techo y tres baños y piletas de patio, precisamente encima de la bóveda de ladrillos. Si esto fue simultáneo o poco después es imposible de saber, pero no debió haber transcurrido mucho tiempo.

Cámara de inspección en la que confluyen los diferentes cloacales y pluviales.

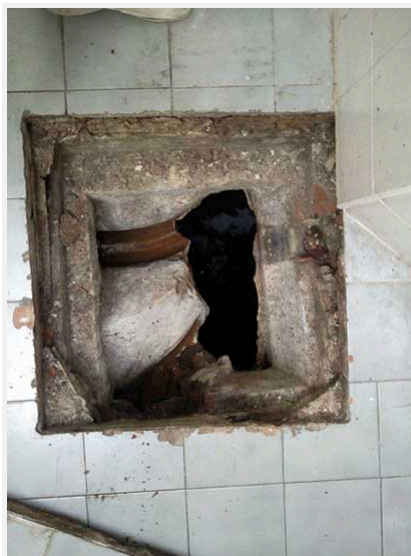
- En fecha no identificada pero no muy antigua comenzó a ceder la pared lateral de la cámara subterránea hacia el patio produciendo el colapso de gran parte de la estructura al igual que el piso de la cámara de Obras Sanitarias, luego colapsó la base del cimiento de la medianera. Esto produjo que gran cantidad de agua comenzara a caer al pozo y a derrumbar lentamente todas sus paredes.

Vista de la rotura del fondo de la cámara, el agua cae al fondo del derrumbe inferior.

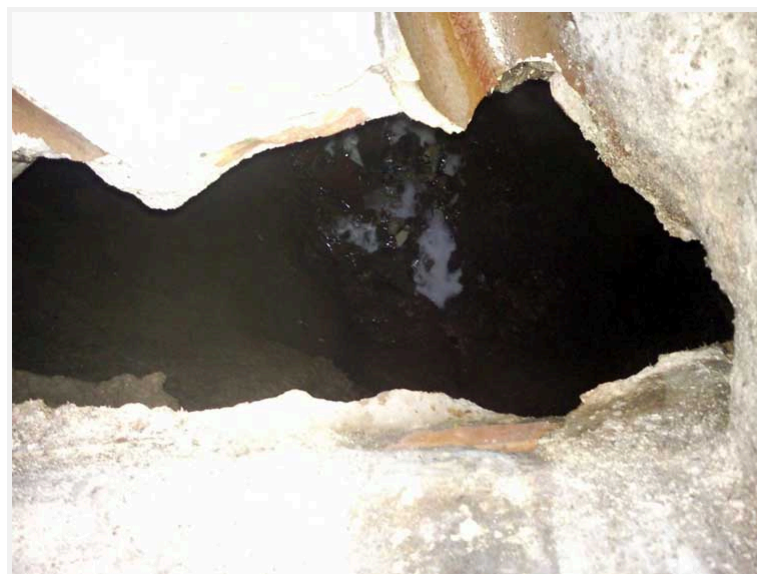
- En diversas intervenciones del siglo XX se cambiaron caños pero no se alteró el sistema que descansaba sobre el vacío de la cámara, que debió medir unos 3.50 metros de profundidad. Ya era un peligro.

- A esto debe agregarse una fuga de agua de la casa lindera que también cae en el pozo.

Vista del agua en el fondo del derrumbe (profundidad aproximada 3.50 metros)
