### ASPECTOS MORFOLÓGICOS Y TÉCNICO-CONSTRUCTIVOS

## Análisis de la envolvente edilicia en el HIGA San Roque

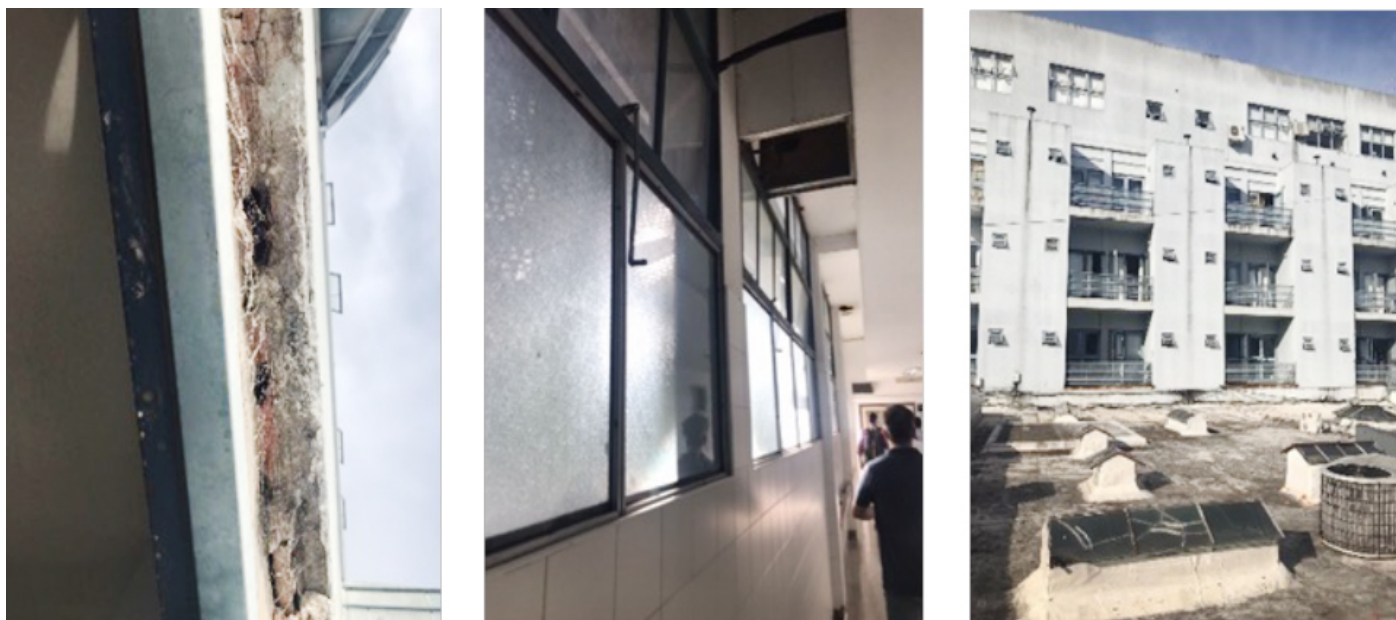
Figura 6. Relevamiento fotográfico

En esta etapa se realizaron mediciones, por ejemplo, de los espesores de muros y se fotografiaron distintas situaciones que evidencian las características tecnológico-constructivas (Figura 6). La conformación de la envolvente del Hospital se sintetizó en la Tabla 1.

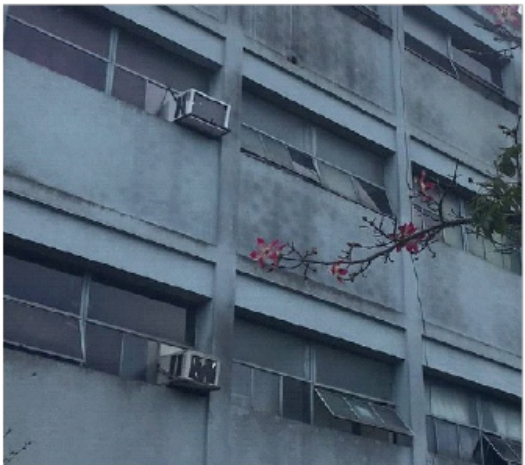
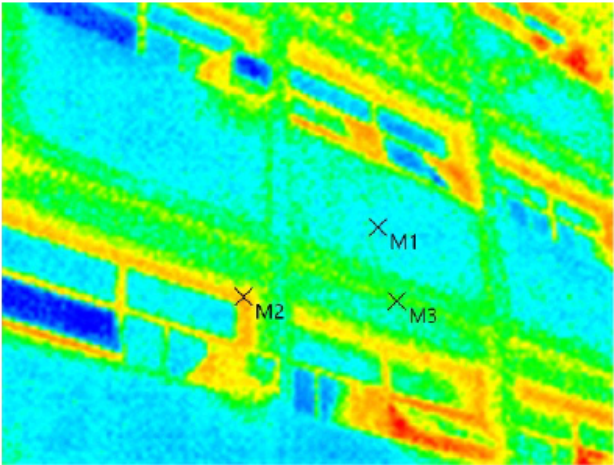
| TOMA 2 | FOTOGRAFÍA | | TERMOGRAFÍA |

| TOMA 2 | FOTOGRAFÍA | | TERMOGRAFÍA |
|---|---|---|---|
| | M1 | 21.2 | Fachada en penumbras. Muro ladrillo hueco 18 cm |
| | M2 | 23.4 | Fachada en penumbras. Estructura de H°A° |
| | M3 | 22.1 | Fachada en penumbras. Marco de la abertura |

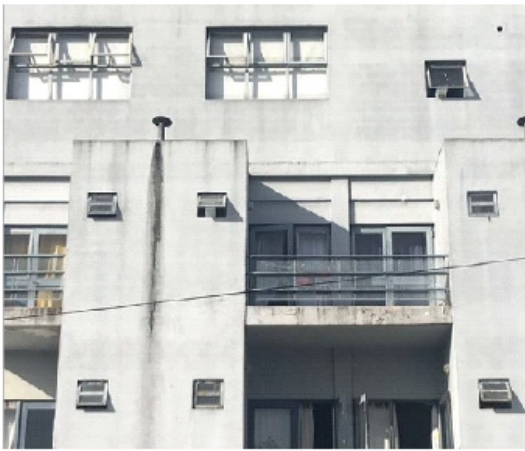
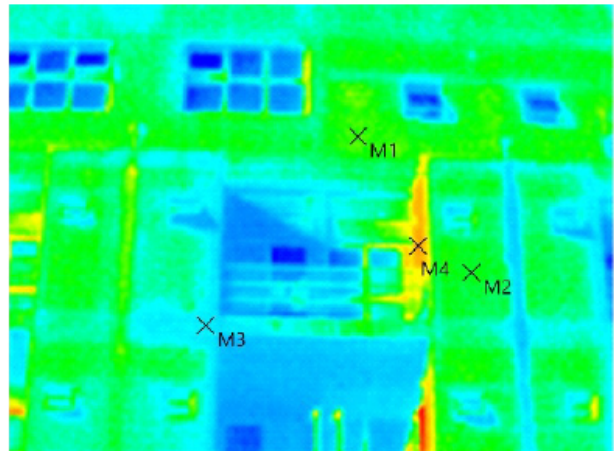
Tabla 3: Toma termográfica sector 2

| TOMA 5 | FOTOGRAFÍA | | TERMOGRAFÍA |
|---|---|---|---|
| | M1 | 32.2 | Fachada con incidencia de la radiación solar directa (ángulo bajo). Muro ladrillo hueco 18 cm |
| | M3 | 29.2 | Fachada con incidencia de la radiación solar directa (ángulo bajo). Estructura de H°A° |
| | M4 | 37.4 | Fachada con incidencia de la radiación solar directa (ángulo perpendicular). Muro ladrillo hueco 18 cm |

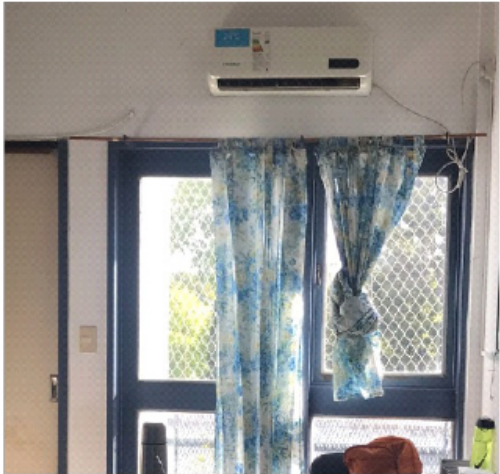
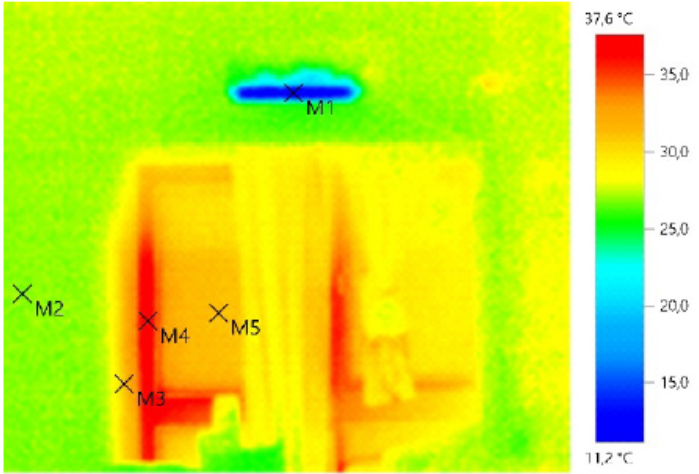
Tabla 4: Toma termográfica sector 5

| TOMA 6 | FOTOGRAFÍA | | TERMOGRAFÍA | |
|---|---|---|---|--|
| | M1 | 11.5 | Interior orientado al SO. Aire Acondicionado | |
| | M2 | 25.7 | Interior orientado al SO. Muro ladrillo hueco 18 cm | |
| | M3 | 30.3 | Interior orientado al SO. Premarco de la abertura | |
| | M4 | 37.4 | Interior orientado al SO. Marco de la abertura | |
| | M5 | 30.5 | Interior orientado al SO. Vidrio de la abertura | |
