# Corrosión de estructuras de hormigón armado emplazadas en ambiente marino

María Beatriz Valcarce y Marcela Vázquez

Se presenta la experiencia adquirida en la evaluación de estructuras de hormigón armado afectadas por corrosión, en su gran mayoría localizadas sobre el litoral marítimo. Las patologías más observadas fueron: agrietamientos paralelos a la dirección del refuerzo, manchas de óxido, delaminación y desprendimientos del recubrimiento, así como armaduras en estado avanzado de corrosión.

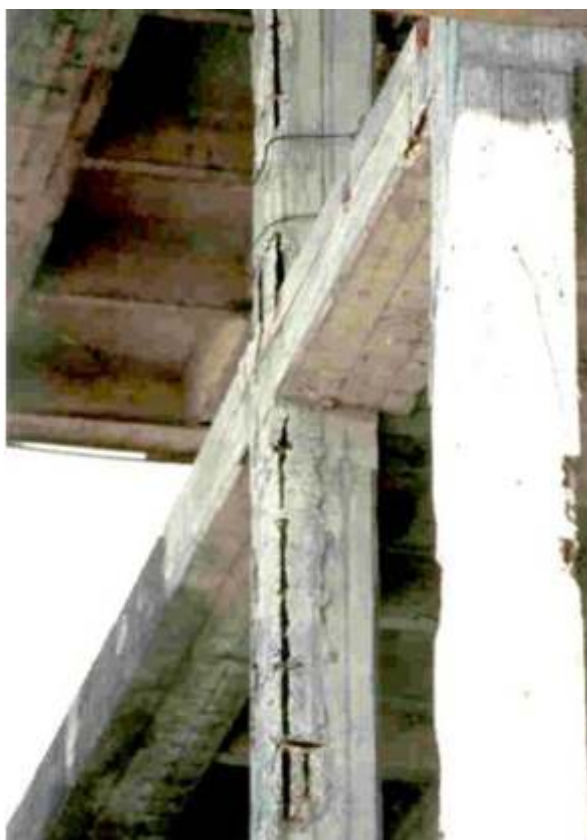
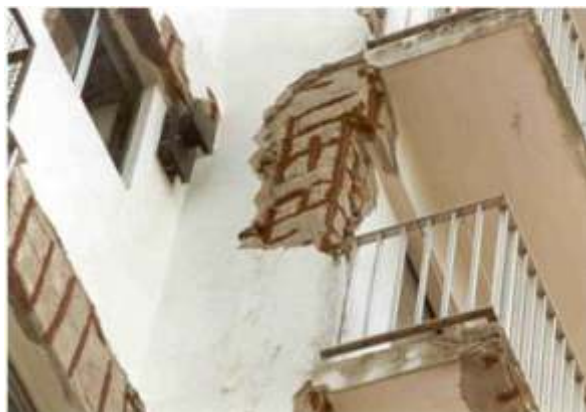
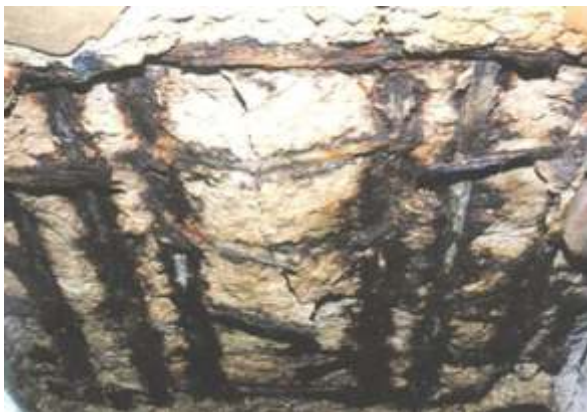
Fotografía 5. Columnas, vigas, lozas y fachada de un edificio con signos visibles de deterioro causados por la corrosión de las armaduras.

En la División Electroquímica y Corrosión del Instituto de Investigaciones en Ciencia y Tecnología de Materiales (INTEMA, CONICET-UNMdP) se han realizado numerosos estudios en estructuras de hormigón armado afectadas con problemas de corrosión, varios de los cuales fueron efectuados en estructuras viales (puentes) y las restantes en edificios ubicados, en su gran mayoría, en ciudades próximas al litoral marítimo. Las patologías más comúnmente observadas en las estructuras inspeccionadas fueron: agrietamientos paralelos a la dirección del refuerzo, manchas de óxido, delaminación y desprendimientos del recubrimiento de hormigón, así como armaduras en estado avanzado de corrosión. Las fotografías 5 y 6 muestran casos típicos.

Existe una serie de factores que son comunes a todas las estructuras afectadas. Algunos de éstos son: reducidos espesores del recubrimiento de hormigón (en casos inferiores a 1 cm), poca separación entre las barras de acero, empleo de hormigones de baja calidad (elaborados con relaciones agua/cemento elevadas) y la presencia de humedad o el contacto directo con agua. Particularmente en vigas y en losas se observan con frecuencia sectores donde estribos y armaduras de distribución se encuentran prácticamente a la vista o presentan espesores de recubrimiento excesivamente delgados.

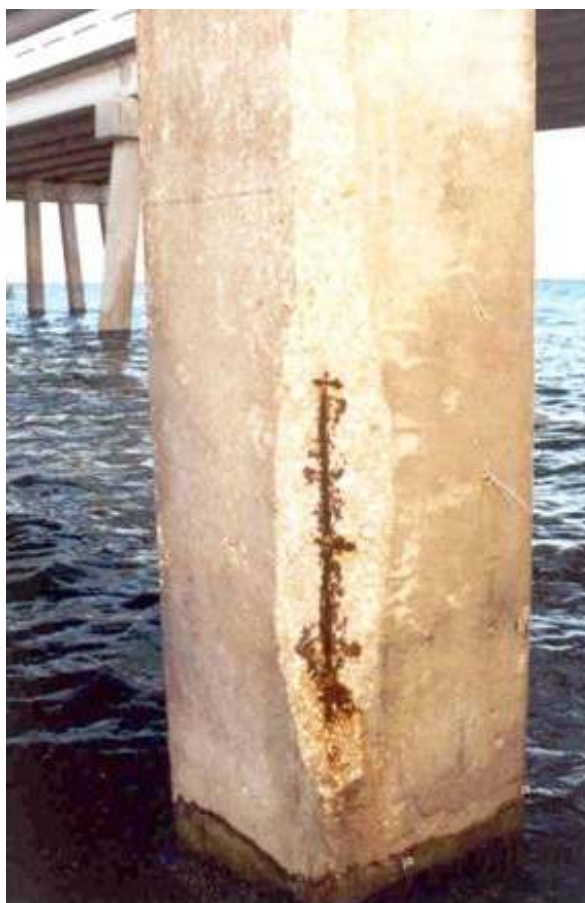
Fotografía 6. Pilote de un puente, con signos visibles de deterioro causados por la corrosión de las armaduras.

Los resultados de los estudios reflejaron que el origen del proceso de corrosión en las armaduras depende fuertemente del tipo de ambiente al que está expuesta la estructura. En las estructuras expuestas a ambiente marino la corrosión es generalmente iniciada por los elevados contenidos de iones cloruro en el

hormigón. Las altas concentraciones de iones cloruro registradas en las estructuras civiles ubicadas en regiones próximas al litoral marítimo se deben en parte a su penetración desde el medio ambiente exterior, pero también al empleo de agregados finos y gruesos contaminados con sales del mar durante la elaboración del hormigón.
