## **Puesta en Valor de la Reducción de Santa Ana.**

### **Aspectos generales de la intervención.**

**María Victoria Roca**

**Museo Histórico y Arqueológico “Andrés Guacurará” – CONICET**

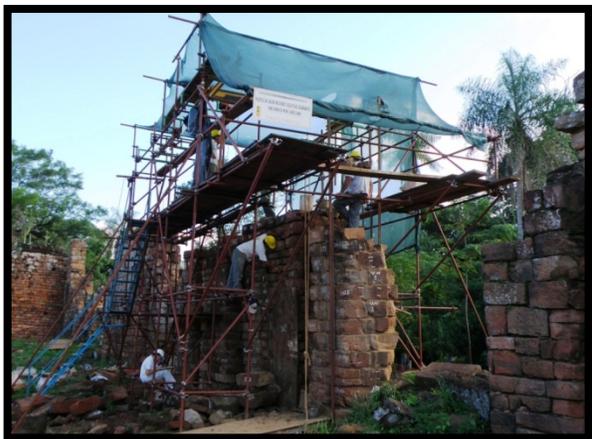
Figura 1

Figura 1: Proceso de desarme de uno de los muros laterales del templo. Fuente: Documentación producida en el marco de la Puesta en Valor.

Para el desarme y rearme de las masas murarias del templo y la capilla se procedió de la siguiente manera: luego analizar el estado del muro en cuestión mediante observación, consulta de la información histórica correspondiente y análisis de fotografías de diversos momentos, entre otros, se efectuaba el relevamiento fotográfico, identificación de sillares y armado de carpetas de trabajo. A continuación se retiraba la vegetación más pequeña y se comenzaba con el desarme propiamente dicho. Para esto se contó con un sistema de andamiaje equipado con un puente grúa y aparejo eléctrico. Los sillares eran trasladados a una cancha de acopio temporaria, en donde eran limpiados, medidos, dibujados y

fotografiados. Asimismo, se realizaba una evaluación de su estado de conservación general. En aquellos casos que lo requerían se efectuó la recomposición de los sillares. Allí donde la pieza era irrecuperable se optó por la colocación de una nueva. La extracción de la materia prima se realizó en una cantera de arenisca de la zona. Cada sillar nuevo fue preparado siguiendo las dimensiones del original y grabado con la identificación "R-09" o "R-10" con el objetivo de dejar sentado en el monumento cuales son las piezas modernas introducidas.

Paralelamente, toda la mezcla de asiento fue recuperada y reutilizada, luego de pasar por una zaranda, en donde en varias ocasiones se encontraron restos culturales como carbón o clavos de época. Una vez concluido el desarme, que variaba de acuerdo a las necesidades de cada paño, se procedía de manera inversa, llevando cada sillar a su antigua ubicación y corrigiendo la inclinación de las masas murarias (Figura 1). En algunos casos se debió corregir desde el inicio de la zapata de fundación. En las últimas hiladas se procedió a la realización del capping, consistente en una mezcla en donde predomina la arena, y la colocación de una malla de fibra de vidrio. Este sistema tiende a retrasar el crecimiento de la vegetación en el coronamiento del muro, así como evitar el escurrimiento de la nueva mezcla de asiento. Allí donde fue posible se practicó anastilosis con los sillares caídos a pie de muro. El desarme de los muros arrojó como consecuencia el hallazgo de materiales como carbón, vidrios, clavos de sección cuadrada, revoques y hasta pinturas polícromas, encontradas en las caras internas de los sillares.

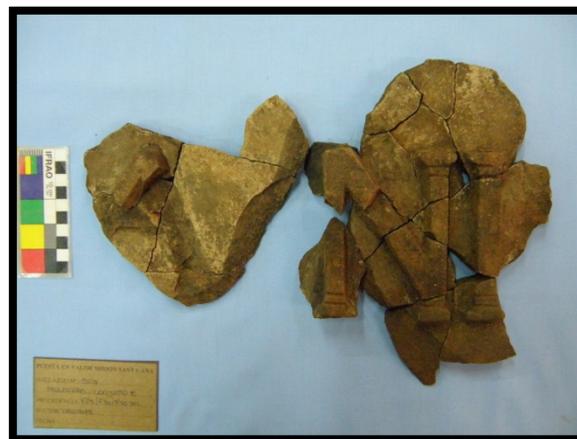
Figura 2

En algunos casos se debió recurrir a técnicas propias de la arqueología a fin de dar continuidad con las tareas requeridas, esto es, la realización de trincheras, destapes y estudios de fundaciones. Cabe mencionar, por ejemplo, el destape en el acceso W al templo, que arrojó vestigios de piedra trabajada (fragmentos de volutas, letras) que formaron parte de este sector de la fachada (Figura 2), así como gran cantidad de vidrios, clavos y vigas carbonizadas. También permitió mostrar, de manera clara, el diseño de fachada retrasada que ostentaba este pueblo. Otro ejemplo lo constituye el destape realizado en una de las ventanas del lateral que da al cementerio de la reducción, en donde se recuperó gran cantidad de revoque original y se logró, por primera vez, la lectura completa de una ventana del templo. De esta manera, estas actividades permitieron recuperar una numerosa cantidad de restos culturales e incrementar la información sobre diferentes aspectos del sistema reduccional, fundamentalmente los

Figura 2: Algunas de las letras recuperadas durante el destape en el acceso W del templo. Fuente: Documentación producida en el marco de la Puesta en Valor.

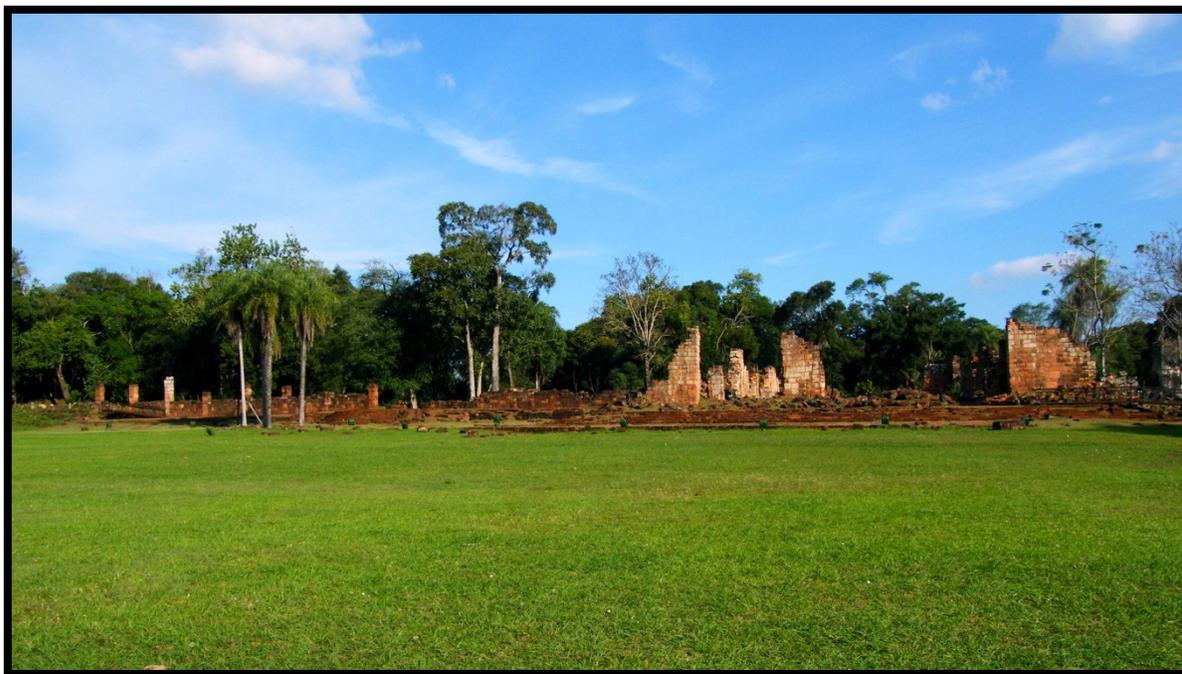
Figura 3

Figura 3: Fachada del templo y el colegio de Santa Ana después de la intervención. Fuente: María Victoria Roca.

Los trabajos concretados en el colegio de los padres se circunscribieron a su fachada, abarcando esta el muro que se extiende de E a W y el antiguo corredor de la galería. El tratamiento del muro, otrora compuesto por piedra arenisca, piedra itacurú y adobe, consistió en la extracción de algunos árboles y la colocación del capping, con lo cual fue necesario realizar un desarme parcial de la estructura. Dentro del muro se destaca el hallazgo de una plancha de vidrio. Por otra parte, el trabajo de consolidación de la mencionada explanada permitió la recuperación de seis columnas en altura, que se extendían por sobre el muro que cerraba el colegio. Para ello se utilizó el material de la galería, de dimensiones regulares, que indicaban claramente los episodios de colapso de estas columnas; asimismo, se tomó como referencia la única columna original que conservaba su altura completa, al ostentar una acanaladura en el sillar superior. Las tareas en la explanada también provocaron la realización de una serie de destapes que mostraron con claridad la composición del muro y la existencia de una galería techada, entre otras cosas. Sobresalen las marcas o inscripciones identificadas en varios sectores de la explanada de referencia, sobre las lajas de piedra arenisca. Así, la antigua galería fue despejada, practicándose la anastilosis para volver a colocar al muro las piezas caídas. Al mismo tiempo, se destacaron las improntas de columnas de madera ubicadas en el borde externo de la galería trabajada. Finalmente, la escalera circular del colegio fue
