DIAGNOSTICO Y REPARACIÓN DE UNA ESTRUCTURA DE HORMIGÓN ARMADO EXPUESTA A AMBIENTE MARINO

Dra. Marcela Vazquez
División Corrosión, INTEMA
Mar del Plata, Argentina

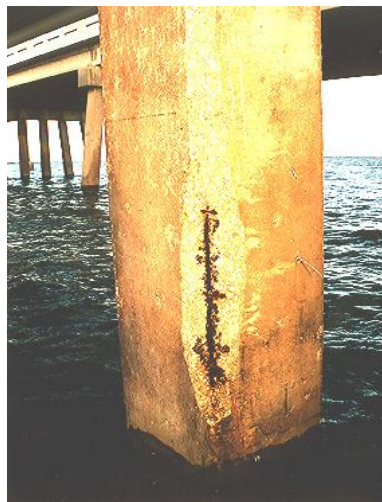
Fotografía 1. (izquierda) Pilote pretensado con desprendimiento de hormigón y corrosión en los tensores de acero correspondiente a la subestructura de un puente expuesto a ambiente marino.

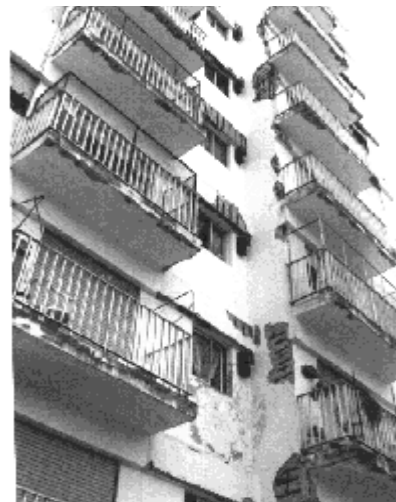
Fotografía 2. (derecha) Fachada de un edificio con signos visibles de deterioro causados por la corrosión de las armaduras.

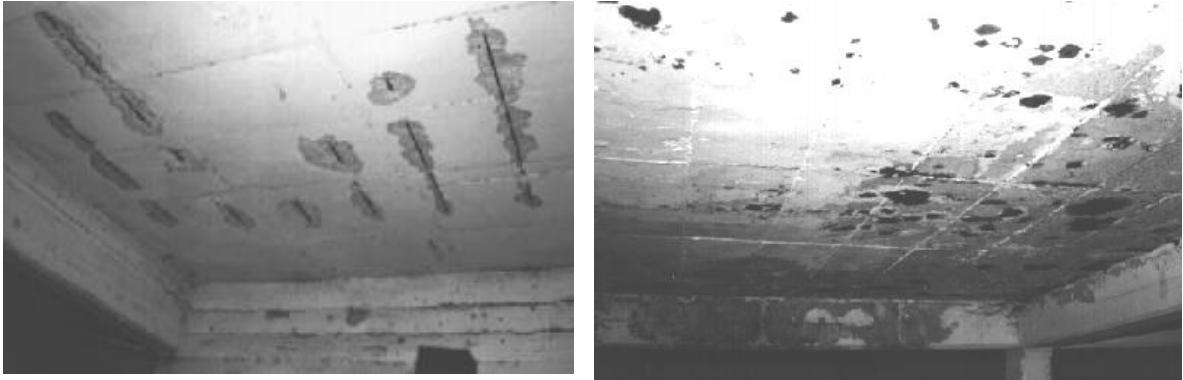
Fotografía 3.3. (Izquierda) Desprendimientos del recubrimiento de hormigón en una loza causados por la corrosión de sus armaduras.

Fotografía 3.4. (Derecha) Manchas de óxido observadas en una loza con problemas de filtraciones. Esta loza corresponde a la misma estructura mostrada en la fotografía 3.
