ANÁLISIS MICROSCÓPICO DE LÁMINAS PARA PACKAGING

Ruth M. Zacur y Graciela Goizueta

PLAPIQUI-UNS-CONICET, Bahía Blanca, Argentina

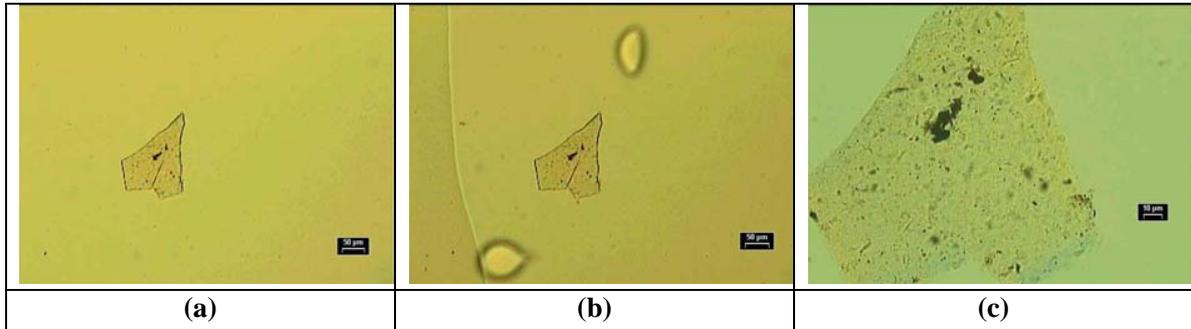
En la Figura 1a se presenta una micrografía de una imperfección obtenida a temperatura ambiente en un Microscopio Óptico de Luz Polarizada Karl Zeiss operando en el modo de transmisión. La Figura 1b corresponde a la imagen obtenida calentando la muestra en una platina calefactora Metler a 190 °C, en la que se observa que la imperfección permanece sin modificaciones, mientras que el PVC ha fundido. A las mayores temperaturas analizadas (220°C) la imperfección permanece inalterada y el PVC de la lámina se degrada. La Figura 1c muestra una imagen ampliada de la imperfección, donde se observa con mayor detalle la presencia de inhomogeneidades en su interior en forma de “partículas”.

Los resultados obtenidos indican que las imperfecciones son infusibles, no contienen PVC y corresponderían a mezclas de aditivos que no se han dispersado adecuadamente.

Figura 1: Micrografías imperfección MO :(a) 25°C, (b) 190°C y (c) mayor amplificación

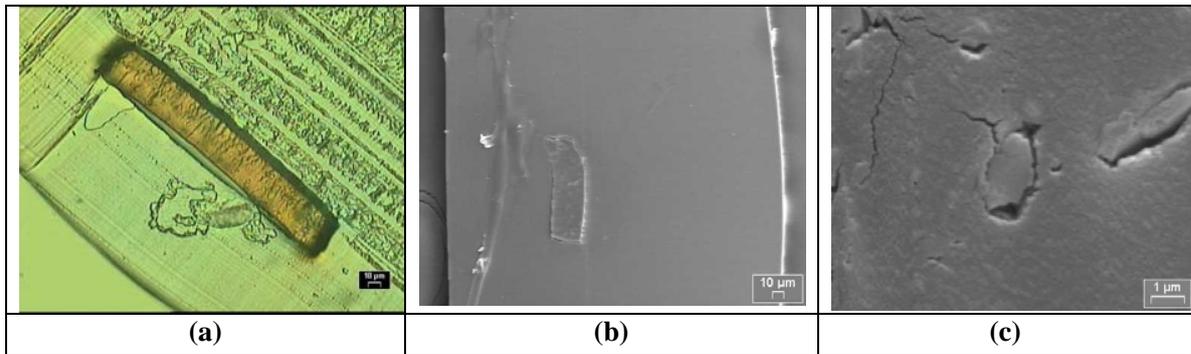
La figura 2a presenta una micrografía obtenida en el Microscopio Óptico de un corte transversal de $\cong 30 \mu\text{m}$ de espesor de otra de las imperfecciones, preparado en un Ultramicrotomo Leica a temperatura ambiente. Estos cortes se analizaron adicionalmente en un Microscopio Electrónico de Barrido Jeol 35 CF, provisto de detector de electrones secundarios y sistema de microanálisis EDAX DX-4, con ventana ultradelgada. Con el sistema de rayos X adosado al microscopio se realiza un microanálisis para obtener información de la composición química elemental del área irradiada con el haz de electrones. Las superficies se metalizaron con oro en un sputter coater. El espesor del depósito de oro fue de $\cong 300 \text{ \AA}$.

En la Figura 2b se presenta la imagen topográfica correspondiente, mientras que la Figura 2c corresponde a una imagen obtenida a mayor magnificación donde se observa la presencia de “partículas” parcialmente desprendidas por efecto del corte.

Figura 2: (a) Micrografía MO corte transversal de la imperfección, (b) Imagen topográfica de la imperfección y (c) Imagen topográfica a mayor amplificación donde se observan "partículas"

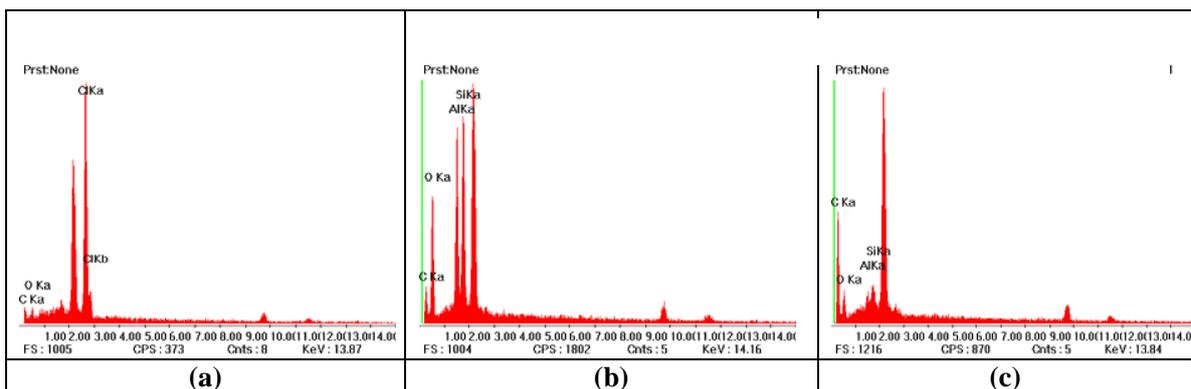
La figura 3a muestra el espectro de rayos X correspondiente a una zona de la lámina alejada de la imperfección, donde se observan picos de C, O y Cl. La figura 3b corresponde al espectro de “partículas” del interior de la imperfección. Se observa la presencia de C, O, Al y Si. La figura 3c corresponde al espectro de una zona donde por contraste topográfico no se distinguen “partículas”, en el que también se observan picos de C, O, Al y Si pero en distintas proporciones. En ninguna de las zonas de la imperfección analizadas se detecta la presencia de cloro.

Figura 3: Espectros rayos X: (a) zona lámina alejada de la imperfección, (b) "partículas" del interior de la imperfección y (c) zona del interior de la imperfección donde no se distinguen "partículas"
