ESTUDIOS PARA LA PUESTA EN VALOR DE EDIFICIO PATRIMONIAL CON PINTURAS MURALES EN ZONA SÍSMICA: UN CASO DE ESTUDIO

RESUMEN

En este trabajo se presenta una propuesta de intervención de un edificio de fines del siglo XIX, que alberga la obra pictórica del artista Fernando Fader, por lo que el valor patrimonial de los murales pintados en la casa-museo condiciona los trabajos de la puesta en valor. La metodología de estudio ha comprendido las siguientes etapas: relevamiento detallado, decisiones de emergencia, análisis de las condiciones de conservación, diagnóstico y propuesta de rehabilitación. El relevamiento de las patologías comprueba el daño sísmico por ausencia de arriostramientos y falta de capacidad portante de sus fundaciones. Desde el punto de vista de la seguridad se requieren restricciones al número de visitantes y después de la inspección de cielorrasos suspendidos, se clausuran salones de exposición. El análisis de condiciones de conservación requiere de un estudio de suelos y fundaciones, cateos de materiales con identificación de composición y medición de microvibraciones ambientales para modelar el edificio por elementos finitos y corroborar los estados de patologías

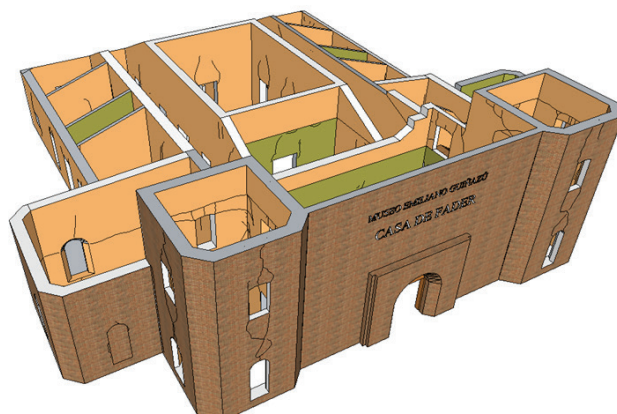
Figura 3: Estado de daño del edificio (paredes con murales a conservar en color verde)

Para realizar la tarea de inspección se debió eliminar el emplacado de yeso que tenían las paredes de la casa-museo, situación que permitió encontrar nuevas pinturas murales. Se realizó una exhaustiva exploración de las patologías que presenta el edificio, evaluándose el daño. Los daños más significativos provienen: de la sismicidad regional, detectándose modificaciones de estructura con los sismos de principios del siglo XX, de la presencia de humedad por presencia de jardines y por mal funcionamiento de los desagües pluviales, de la condición de exposición ambiental (calidad del suelo y temperatura) y de las intervenciones realizadas por el uso de materiales de diferente comportamiento mecánico.

Del análisis tensional y de deformaciones bajo cargas verticales y sísmicas reglamentarias [6; 7] en las Figuras 6a y 6b se observa que el patrón de daños es semejante al encontrado durante la inspección de patologías (Figura 3).

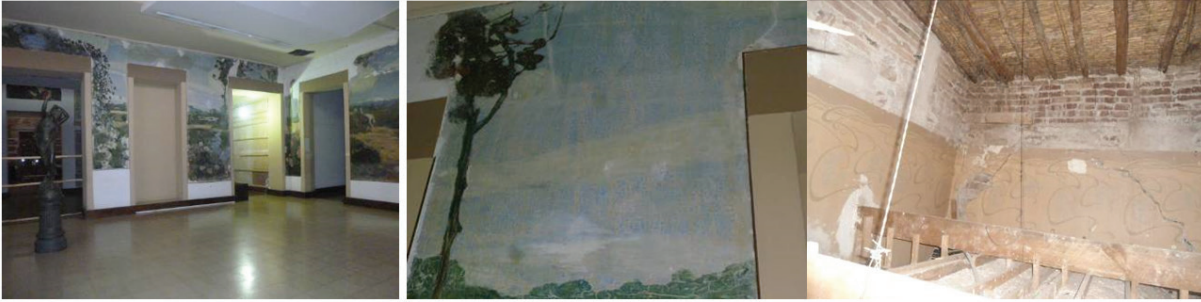
Se utilizó un espectrómetro de difracción por rayos X para determinar la composición química de los pigmentos pictóricos de las nuevas pinturas murales descubiertas y por comparación con los datos de los murales existentes para su validación como pertenecientes al pintor Fernando Fader [2]. La Figura 4 presenta una secuencia del estado de un mural pintado, situación de deterioro que se repite en el resto de los murales pintados, tanto en la pintura expuesta al público como en la parte posterior que se oculta bajo emplacados o cielorrasos.

Figura 4: Vista del mural (izq.), fisuración del mural (centro) y fisuración por la parte posterior del mural (der.)

La conservación de las pinturas murales requiere de medidas de protección durante la puesta en valor y un estricto control en las intervenciones a realizarse en el trasdós de las mismas, para no causar problemas de incompatibilidad de materiales.

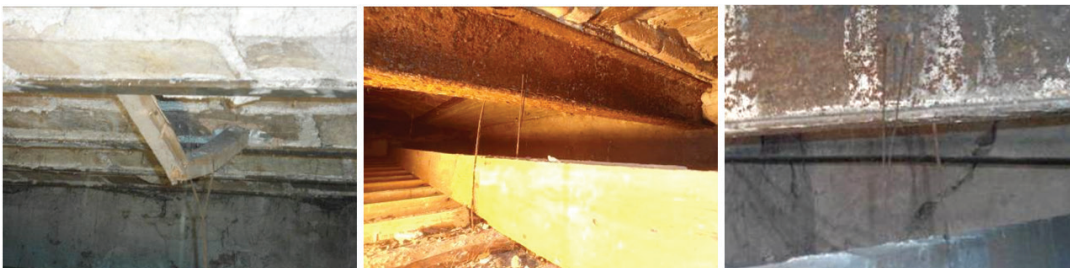
Durante la inspección se detectó que los soportes de los cielorrasos suspendidos se encuentran seccionados, por cual es necesario restringir el acceso y se prohíbe la circulación general, lo que conllevó a reubicar los cuadros y las oficinas del museo. La Figura 5 muestra distintos puntos de soporte del cielorraso que se encuentran colapsados, tanto por carga como por corrosión.

Figura 5: Soporte quebrado (izq.), viga y alambre de soporte cortado por corrosión (centro) y alambre de soporte de cielorraso cortado (der.)

Un tema de importancia a considerar en el diagnóstico lo constituyen los cielorrasos suspendidos de yeso, colocados con una importante estructura de madera y anclados en forma muy precaria a la estructura existente, superando las sobrecargas móviles habituales del cálculo de estructura (Figura 5). Lo mismo ocurre con los lucernarios y las estructuras metálicas que los soportan y sus conexiones con las estructuras existentes.

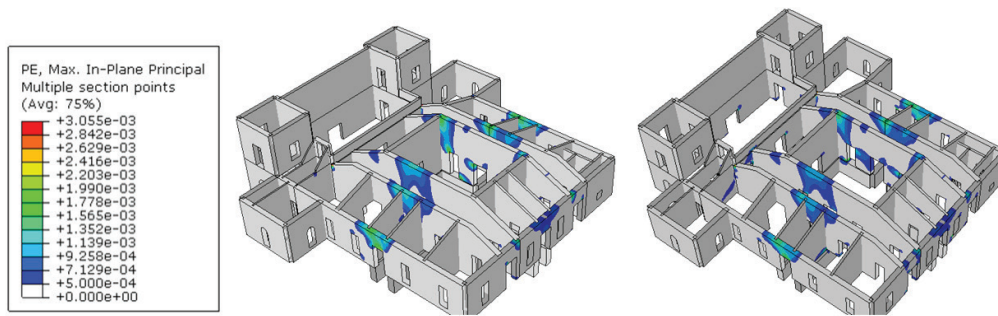
Figura 6: Deformaciones máximas. a) carga vertical + sismo longitudinal b) carga vertical + sismo transversal

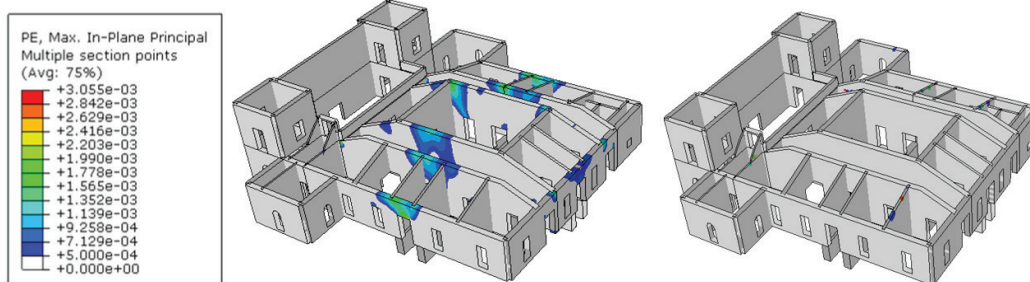
Se procedió a verificar la respuesta de la estructura bajo la acción única del peso propio, observándose que se repite el patrón de daño (Figura 7a). De esto se desprende que el edificio se daña directamente por su propio peso, debido a la baja resistencia del suelo en los sectores fundados en el limo. Al analizar la misma estructura fundada sobre el suelo granular del estrato inmediato inferior se obtiene la Figura 7b donde se observa un nivel de daño mínimo.

El análisis de las cargas permanentes en el sector correspondiente al muro del frente, indica un estado de tensión del suelo de 187 kN/m² el cual es mayor a la capacidad del suelo (115 kN/m²). Bajo el cimientado de los muros de Fader, en el salón de entrada, el estado de tensión del suelo es de 170 kN/m² muy superior a los 79 kN/m² de la capacidad del suelo. Este estado tensional del suelo indica las razones de la fisuración de la mampostería por falta de capacidad portante de la fundación en el nivel de apoyo.

Figura 7: Deformaciones máximas. a) carga vertical (estructura fundada en suelo ML) b) carga vertical (estructura fundada en suelo GW)

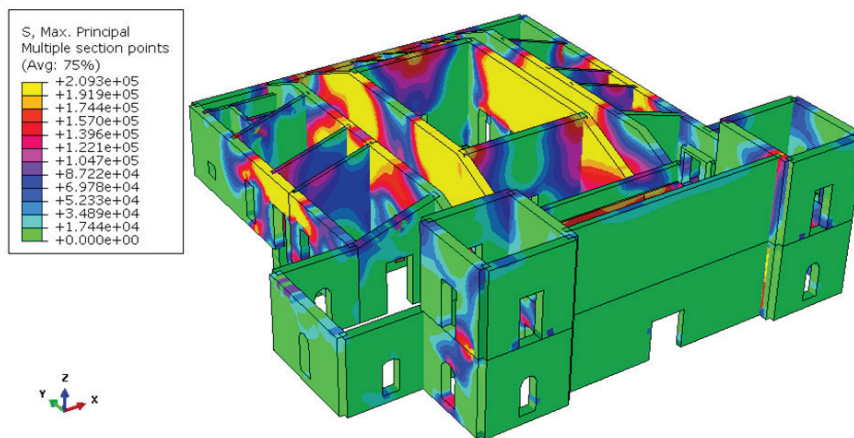
El estado de fisuración de la fachada principal implica cuestiones en relación a las condiciones ambientales y a las técnicas constructivas utilizadas. En el sector de las torres se puede observar una importante fisuración entre las ventanas de planta baja y planta alta (Figura 3). Esta fisuración se debe, por un lado a la técnica constructiva empleada ya que las ojivas originales de la casa-museo fueron reemplazadas por arcos de medio punto en la parte exterior, en la intervención de 1951, por lo cual se pueden observar colores distintos correspondientes a ladrillos de épocas distintas, y fisuración debido a la contracción tanto de los ladrillos nuevos como de los morteros. A esta situación se le suma el efecto reversible de la deformación debido a las temperaturas extremas de verano y los problemas congelación-deshielo del invierno. Parte de la fisuración vertical se debe a la diferencia de comportamiento de la estructura, porque se retiraron los balcones del primer piso y se convirtieron las puertas en ventanas. La modelación mediante el método de los elementos finitos de un día de verano se presenta en la Figura 8 cuando actúan en forma conjunta las cargas verticales propias de la casa museo y la temperatura, verificando los resultados del estado tensional y las deformaciones del modelo con las patologías existentes en el frente [3].

Figura 8: Estado tensional bajo cargas verticales + temperatura
