BIOCORREDORES NATIVOS

BASADOS EN SERVICIOS ECOSISTÉMICOS QUE CONTRIBUYEN
AL SANEAMIENTO DE LA CUENCA MATANZA RIACHUELO

DESARROLLO DEL PRIMER BIOCORREDOR DE LA CUENCA MATANZA RIACHUELO

2.1 Diseño del Biocorredor

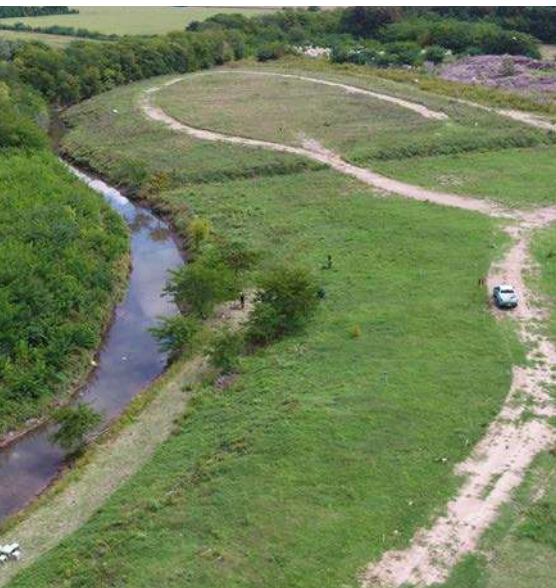
Vista aérea del Arroyo Morales a la altura del biocorredor.

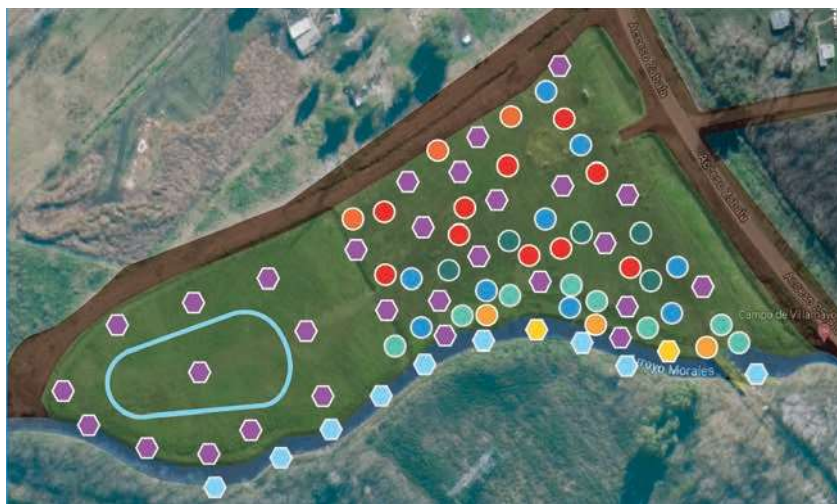
Esquema 1: intervención con las especies nativas implantadas. Elaboración propia.

En el Esquema N° 1 se puede observar el diseño de la intervención.

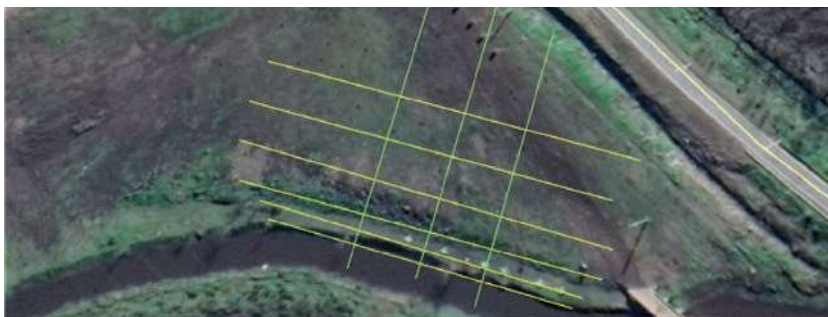
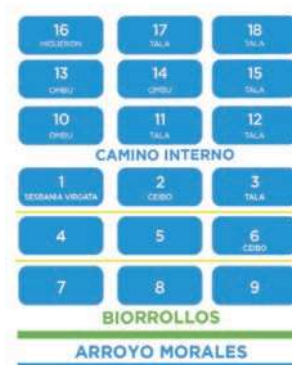
Gráfico 3: Esquema de la distribución de los puntos

Se realizó un seguimiento de la cobertura y del estado de la vegetación implantada a partir de un estudio de variables de condición en 18 puntos distribuidos sobre 7 transectas según se observa en la (ilustración 1). En el esquema del gráfico 3, se señalan las principales especies implantadas asociadas a cada punto.

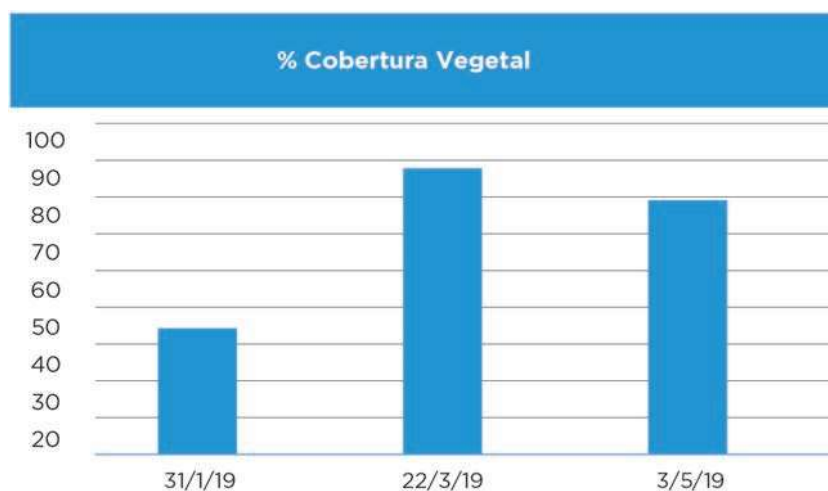
Gráfico 4: Cobertura (%) a lo largo del tiempo en 18 sitios (promedio ponderado)

El porcentaje de cobertura (Gráfico 4) se duplicó en los 2 primeros meses de realizada la intervención. En la campaña realizada el 3 de mayo de 2019, se produjo una leve disminución de la cobertura vegetal en coincidencia con la llegada del otoño.

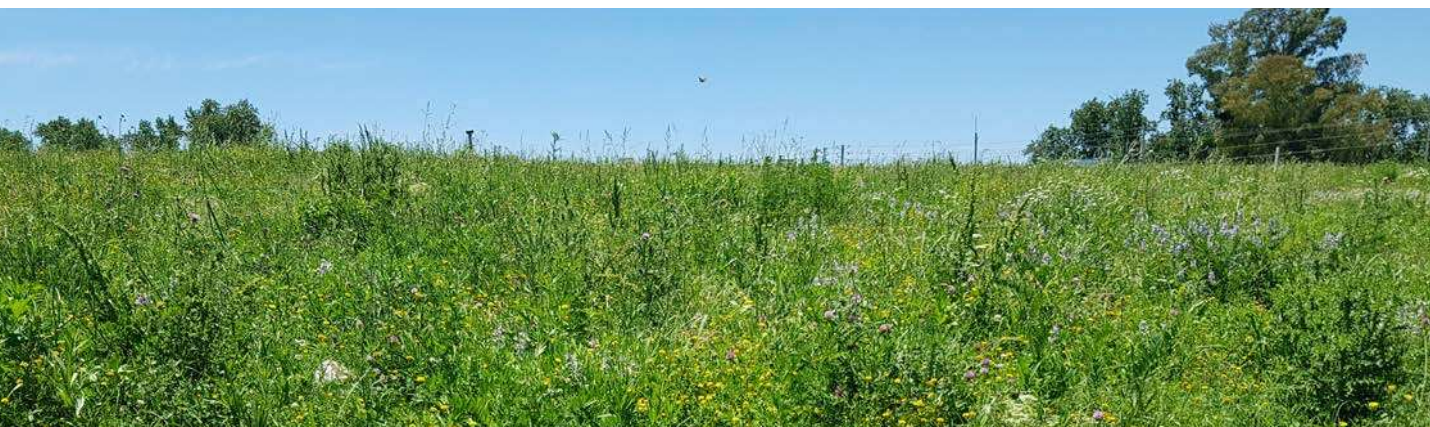
Sesbania virgata

Se realizó un seguimiento del crecimiento de 3 especies de arbustos y árboles implantados: *Sesbania virgata* (acacia café) (Gráf. 5), *Celtis ehrenbergiana* (tala) (Gráf. 6) y *Phytolacca dioica* (ombú) (Gráf.7).
