CEIBE - Año 5 - Número 9 - Primer semestre de 2011 - La revista de la Fundación INMAC - Publicación Semestral

APLICACIÓN DEL SISTEMA LÁSER PARA EVALUAR LA EROSIÓN DE ACANTILADOS MARINOS

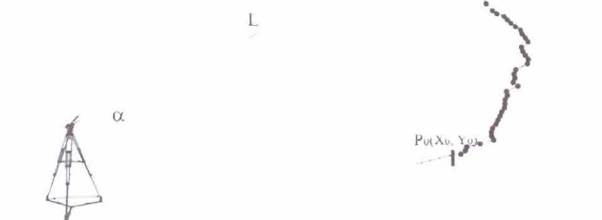
Figura 3: esquema de las mediciones realizadas mediante telémetro láser, en una sección del acantilado

Se empleó un medidor de distancias o telémetro digital láser BOSCH DLE 50 Professional, cuya exactitud de medición típica es de ± 1.5 mm. El aparato de medición está montado sobre una placa en un trípode el cual dispone de un nivel de burbuja y un transportador semicircular adherido al eje de la palanca de movimiento de la placa (figura 2). El perfil resultante del acantilado se obtiene a partir de las ecuaciones (figura 2) [1] y [2]

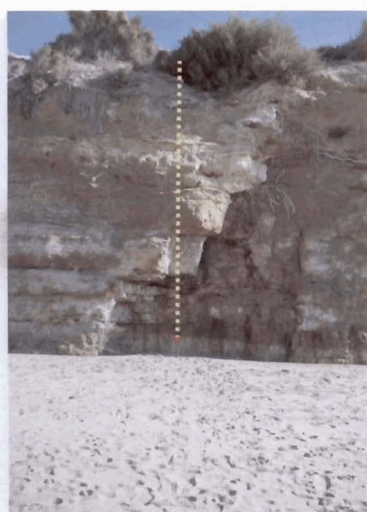
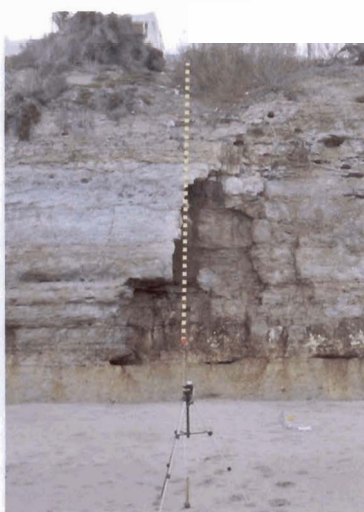
FIGURA 5. erosión en una sección del acantilado y playa alta, en la porción central del balneario Las Grutas, a lo largo de un período estacional (Abril - Septiembre de 2010)

La figura 5 muestra la erosión producida en una sección del acantilado en el sector central del balneario Las Grutas, a lo largo de un período estacional (Abril - Septiembre de 2010). En este sector, donde la marea alcanza diariamente el frente del acantilado en pleamar, la influencia marina es significativamente mayor debido a la ausencia de la plataforma de abrasión marina (figura 1) capaz de absorber la energía y disminuir el impacto del mar.

La erosión, de carácter episódica, está ligada a tormentas usuales de invierno. El oleaje más intenso proviene frecuentemente de la dirección SE alcanzando períodos de hasta 7 s y alturas significativas del orden de 2 m (Scalise et al., 2009). En el mencionado período se registraron diez eventos de tormentas que, en determinados casos, la velocidad media del viento superó los 12,5 m s⁻¹ y ráfagas de 16,2 m s⁻¹, con dirección SSE. El 70 % de estos episodios coincidieron con las máximas pleamares (sicigia) dando lugar a ondas de tormentas. Asimismo, durante dicho período, el volumen de sedimentos (arena mediana a fina) en la parte alta de la playa disminuyó significativamente (figuras 5 b, b' y c) coincidente con el perfil típico de invierno (Shepard, 1950; Komar, 1998).

Las figuras 5 a', b' y c presentan los perfiles de una sección de acantilado y la parte alta de la playa, con anterioridad y posterioridad al derrumbe. El derrumbe se produjo en las porciones basal e intermedia del acantilado, con un máximo de retroceso que alcanzó ≈ 0,9 m (figura 5 c). En la figura 5 b se evidencian raíces al descubierto que, en conjunto con las estructuras de debilidad que presenta la roca, jugaron un rol importante en el proceso de remoción.

En las figuras 5 a' y b' se representaron las pendientes parciales. Las variaciones en las pendientes parciales son significativas entre los perfiles correspondientes a los dos períodos considerados. Las marcadas pendientes de las porciones basal e intermedia que caracterizan al perfil a' se restablecieron en el perfil posterior al derrumbe, en un equilibrio dinámico.
