# Informe de la primera campaña en la tumba de Amenmose (TT318), Luxor-Egipto

*Report of the first season at the tomb of Amenmose (TT318), Luxor, Egypt*

Liliana M. Manzi<sup>1</sup>, Silvana L. Yomaha<sup>2</sup> y Andrea P. Zingarelli<sup>3</sup>

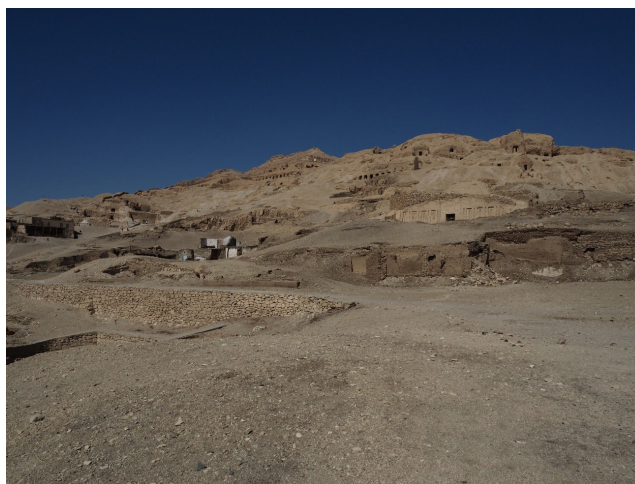
Figura 1: Vista del área.

La TT318, tumba de Amenmose (N 25° 43' 52.7" y E 32° 36' 34.1"), se encuentra ubicada en la colina de Sheikh Abd el-Qurna (Ver Figura 1), la más alta de la necrópolis, y fue excavada en la roca en torno a la cota de 100 m snm, en la necrópolis conocida como Valle de los Nobles, antigua Tebas.

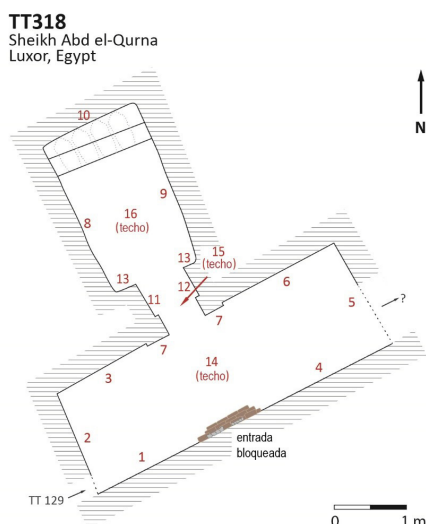
Figura 2: Plano de TT318 (Calomino 2020).

El monumento es una tumba capilla rupestre, con forma de 'T' invertida, que consta de dos salas, una de las cuales se dispuso en forma transversal y sus dimensiones totales son de 4,90 m x 1,65 m. La otra sala, interior, de forma rectangular, mide 1,66 m x 2,49 m (Véase Figura 2). Ello se corresponde con las estructuras de dimensiones pequeñas, pudiéndose agrupar con las tumbas que Olsen (2018: 167) califica de mini-tumbas con una proporción de ca. 40 m<sup>3</sup>, en relación con otras de dimensiones medianas y grandes de ca. 200 y 800 m<sup>3</sup>. Por su parte, de acuerdo con la tipología de tumbas de la élite tebana realizada por Kampp (1996: 24 y 573) correspondería al tipo Vb? El signo de interrogación que sigue a la caracterización como tipo Vb y que coloca Kampp da cuenta de que no se ajusta de manera absoluta en el modelo.

Figure 2: Plan of TT318 (Calomino 2020).

Durante la primera campaña en el interior de TT318 se realizó un reconocimiento inicial de las paredes, registrándose que todas presentan decoración. Para tales efectos, nos basamos en la descripción publicada por Porter y Moss (1971), y la numeración graficada en el plano que incluyen las autoras (Véase Figura 5). Como método de sistematización se consignó un número a cada pared y estructura, siguiendo la numeración de 1 a 10 presentada en Porter y Moss (1971: 391) ahora referenciadas como PA (Proyecto Amenmose) e incorporando recursos arquitectónicos, como techos, suelos y en las paredes, mochetas, vanos y cornisa (PM7 -jamba y dintel- y PA11 y 12 -segundo pasaje paredes sur y norte) (Véase Figura 2), no incluidos en la publicación referida.

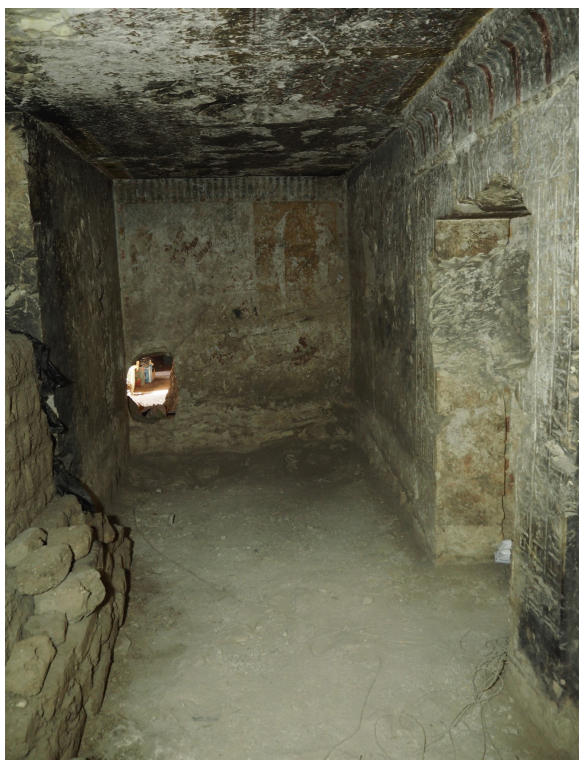
El ingreso actual se realiza a partir del patio de una tumba contigua -TT129-, a través de un hueco de 50 cm de alto por 37 cm de ancho, abierto en una de las paredes del vestíbulo de la TT129, mediante el cual se accede a la sala transversal de TT318 dado que su ingreso se encuentra actualmente sepultado (Veáse Figura 3).

**Figura 3:** Foto del boquete de acceso, desde el interior de TT318.

**Figure 3:** Photo of the current entrance gap from TT318.

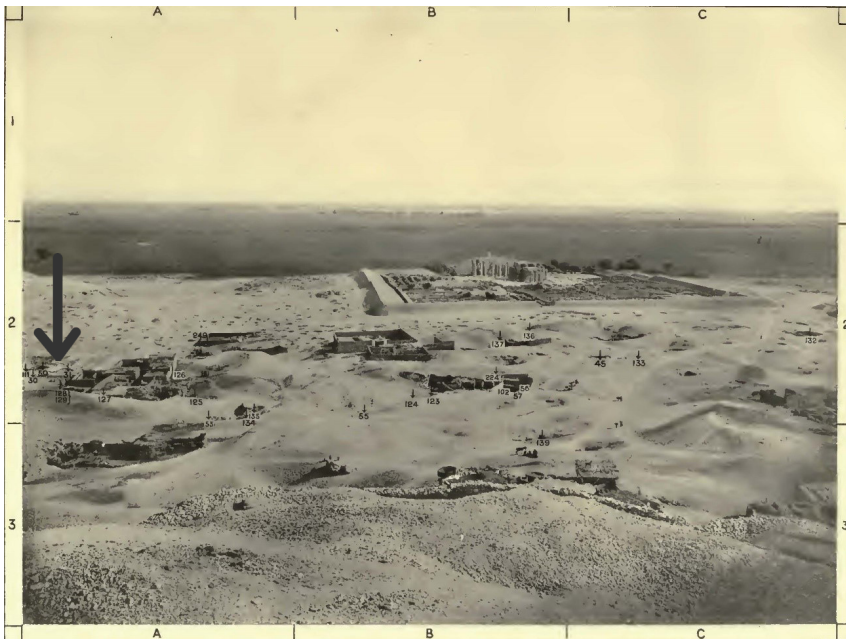
**Figura 4:** Área de Sheikh Abd el Qurnah. Gardiner y Weigall (1913, Lámina IV).

En el catálogo de tumbas de la élite de Gardiner y Weigall (1913), a pesar de que no se menciona TT318, fueron publicadas fotografías de los distintos distritos de la necrópolis tebana con la ubicación de algunos monumentos. En cuanto a la colina de el-Qurna, en la lámina IV (Ver Figura 4) se observan TT55, TT128 y TT129 que responden a lugares muy cercanos a la tumba de Amenmose. En ambas imágenes se observa una alta depositación de sedimentos sobre el lugar en que se encontraría la fachada y el ingreso de TT318, es decir, la entrada original de la tumba no estaba accesible para ese entonces.

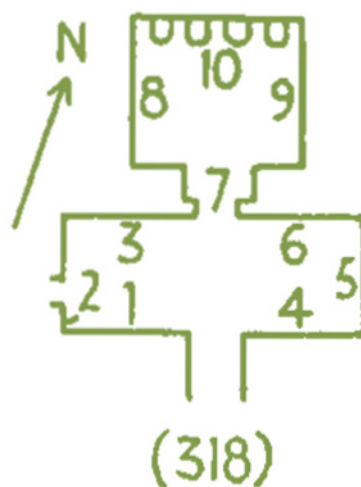
Figura 5: Planta de TT318. Porter y Moss (1971: 382).

Figure 5: Plan of TT318. Porter y Moss (1971: 382).

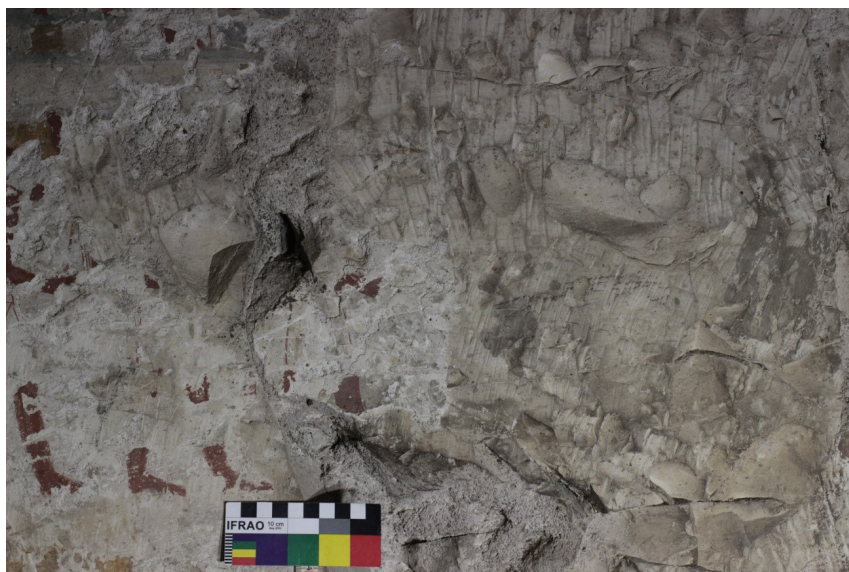
**Figura 6:** Marcas de cincel sobre caliza en PA 3.

**Figure 6:** Chisel marks on limestone in PA 3.

La estratigrafía vertical permite proponer que en el inicio de las actividades se debió proceder a la excavación de la caliza para definir el patio y los sectores interiores. Se prevé que una vez definidos se habría ejecutado el alisado de las paredes, dadas las marcas de cindeles planos con una hoja de unos 2 cm (PA11 y 12), que pueden

observarse en aquellos lugares en los que se produjo el desprendimiento de capas de morteros y pictóricas. No obstante, se observan secciones de paredes en las cuales el trabajo de extracción de caliza produjo superficies lisas, por lo que, en estos casos, a diferencia de la situación anterior, no presentan la disposición de morteros, sino que la decoración fue delineada y pintada directamente sobre esas superficies (PA3).

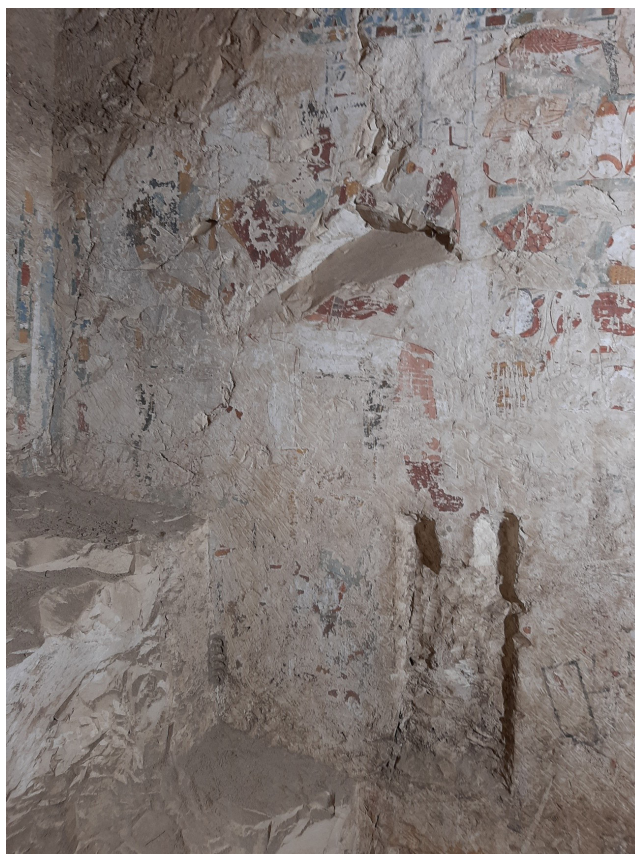
**Figura 7:** Intervención antrópica: hendidura en PA 9.

**Figure 7:** Anthropic intervention: cleft in PA 9.

-cortes intencionales de piedra: se registran en cinco puntos, donde los cortes intencionales provocaron pérdida en la pintura y la capa de soporte: 1) en torno al boquete en la esquina inferior izquierda en PA2 -que actualmente permite la entrada a la tumba-, 2) boquete en la esquina inferior derecha en PA5 -que conduce a un túnel que conecta con otra estructura-, 3) corte de la pared interior izquierda en el pasaje que conduce a la capilla (PA11) con la extracción de un bloque que era parte de una escena pintada, 4) cortes paralelos en la parte inferior izquierda de PA9, se observan profundas hendiduras paralelas de unos 4 cm de ancho por unos 40 cm de largo, separadas por una distancia de 18 cm (Ver Figura 7) y 5) retiro de cuatro estatuas en PA10.

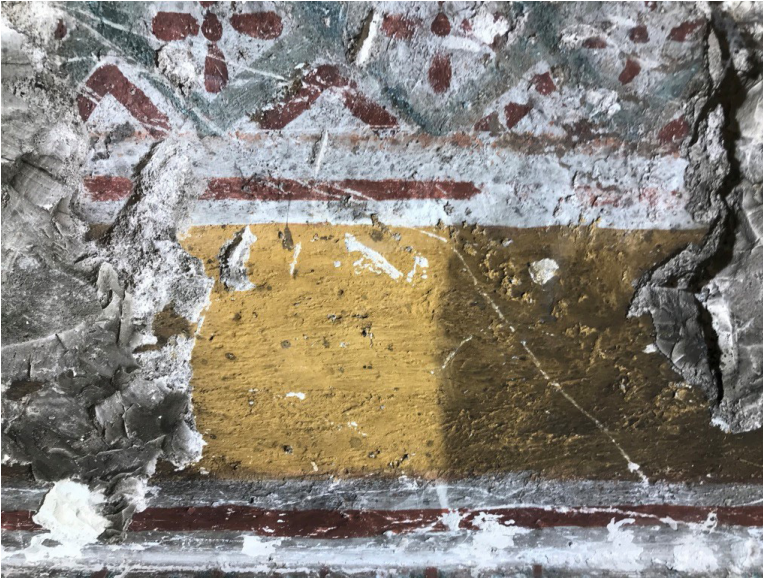
sobre las superficies de los techos de la sala transversal (PA14) y del primer pasaje (PA15) al parecer, a causa del uso de antorchas. Además, se observan embadurnados y relleno de profundas grietas con *mouna* para proceder a su reparación, tal como se constata en PA6; la remoción de las cuatro estatuas ubicadas en PA10; y marcas causadas por la combustión de fogones apoyados o en proximidad de PA1 y 7.

**Figura 8:** Limpieza con esponjas Wishab® en PA14.

**Figure 8:** *Cleaning with Wishab® sponge in PA14.*

Para monitorear posibles movimientos de la roca se colocaron dos cuadrados de yeso (10 x 10 cm) en las secciones vulnerables de la grieta que atraviesa el techo (PA14) de la sala transversal. Se realizó la limpieza mecánica con esponjas de dureza media Wishab® en áreas cubiertas de hollín y polvo: lado superior izquierdo de PA1 y en el sector izquierdo del techo de la sala transversal (PA14) fue posible recuperar el color de las líneas amarillas que enmarcan la decoración (Véase Figura 8).

Las áreas de intervención se preparan mediante la limpieza mecánica en seco con cepillo de cerdas suaves y bomba de aire. Si es necesario, los desechos de barro se eliminan con bisturí. Asimismo, se procedió a la pre consolidación mediante el uso de carboxi metilcelulosa (CMC, 3% disuelto en agua), aplicado a través de tiras de papel japonés en áreas de desprendimiento de soporte y grietas; y pre consolidación mediante el uso de Klucel®-G (2% disuelto en 50% alcohol-50% agua) aplicado a través de tiras de papel japonés en la pintura y el desprendimiento de yeso y grietas.
