EXCAVACIONES EN LA CASA EZCURRA

Primer informe (1997)

Daniel Schávelzon y América Malbrán

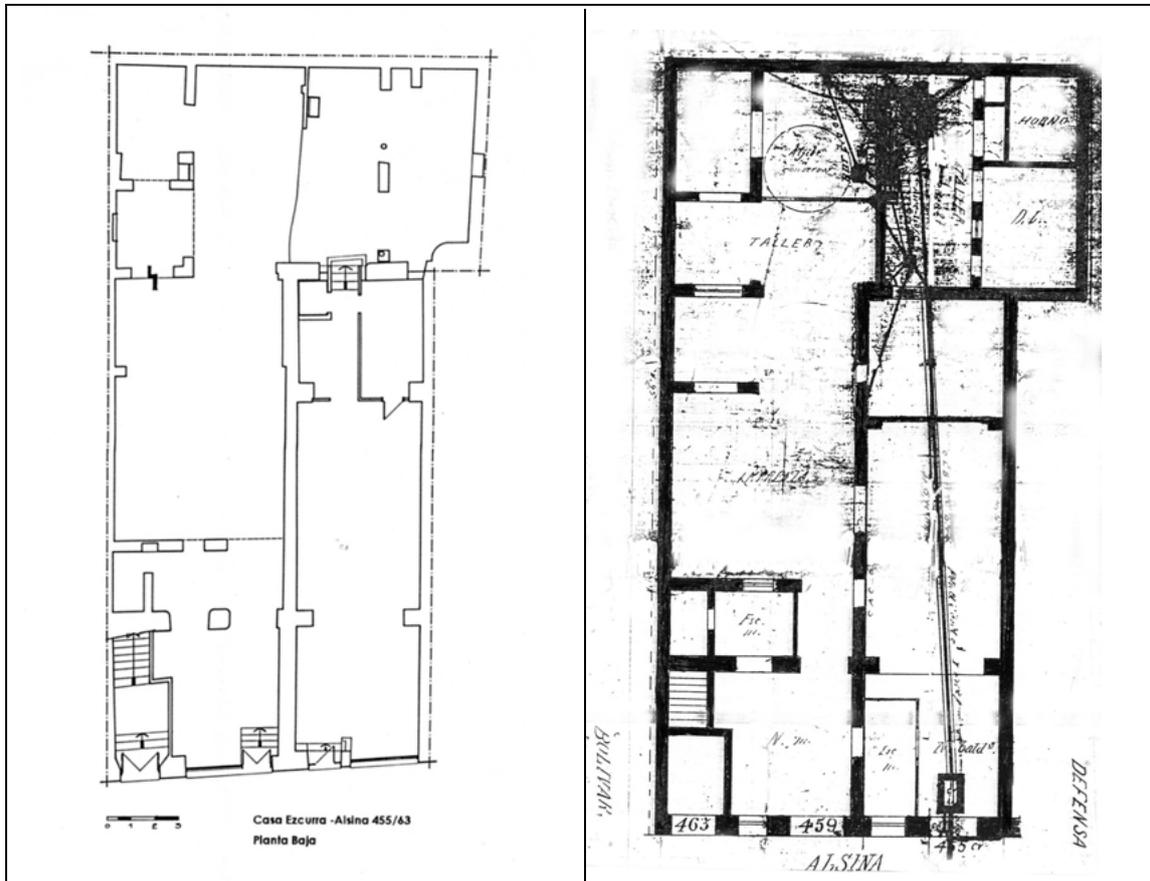
Plano de la Casa Ezcurra, a la izquierda relevamiento actual y a la derecha el plano de Obras Sanitarias de 1892 gentileza G. Seró Mantero).

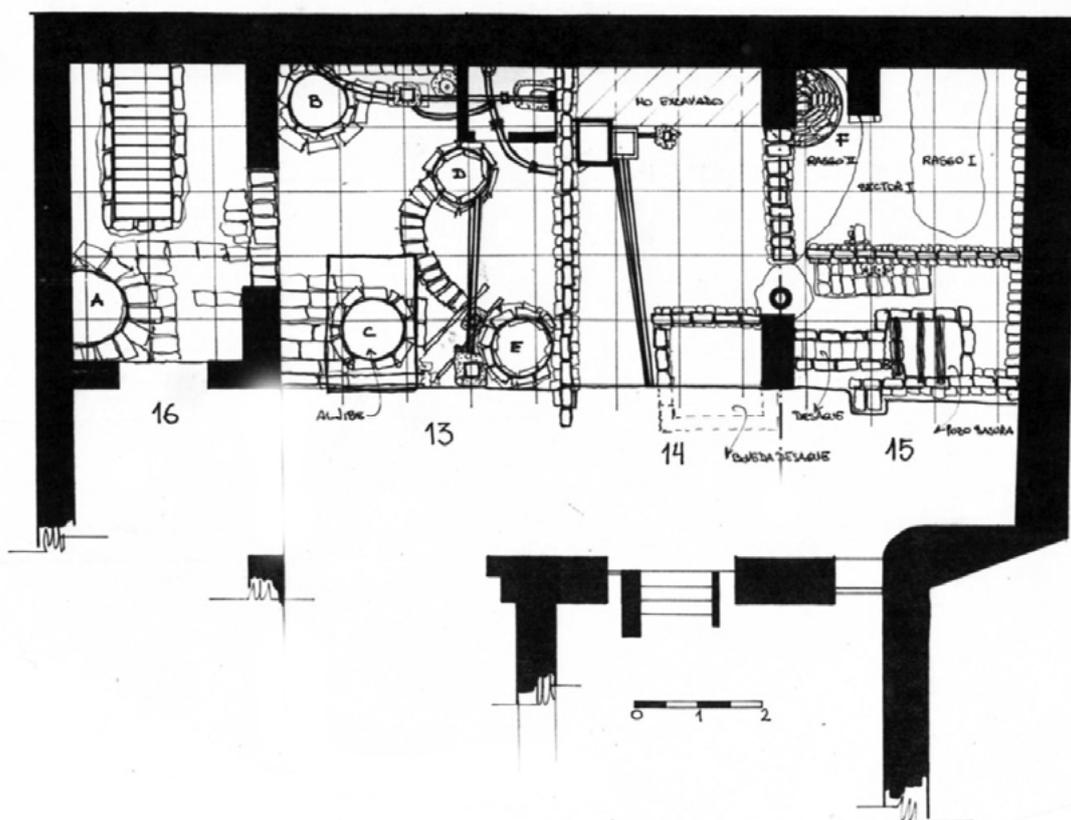
Plano del sector posterior de la casa con los Locales 13, 14, 15 y 16 y las estructuras halladas en excavación.

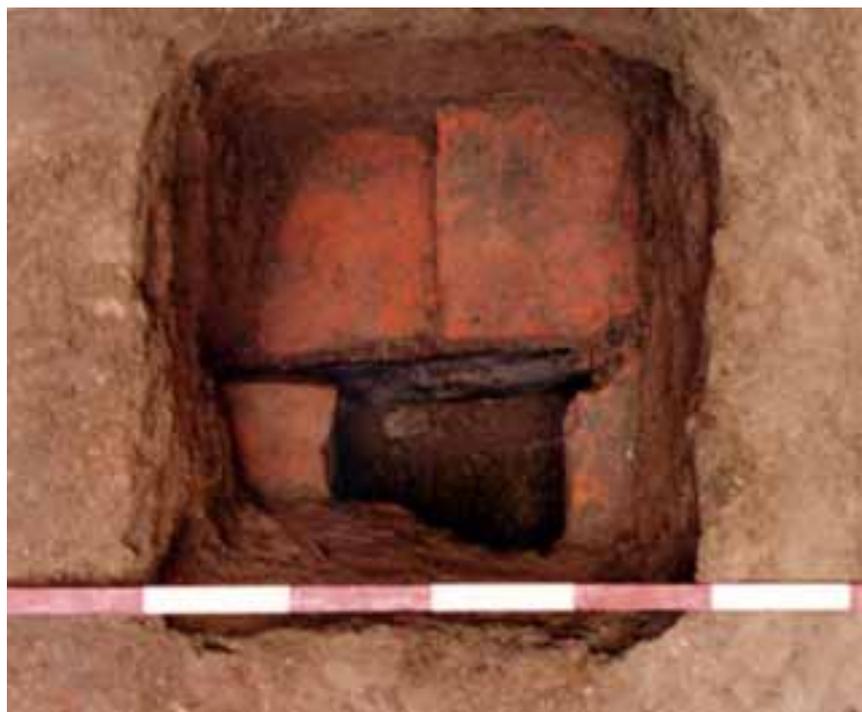
Primer pozo de sondeo, al fondo los ladrillos que cubren el pozo cuadrado.

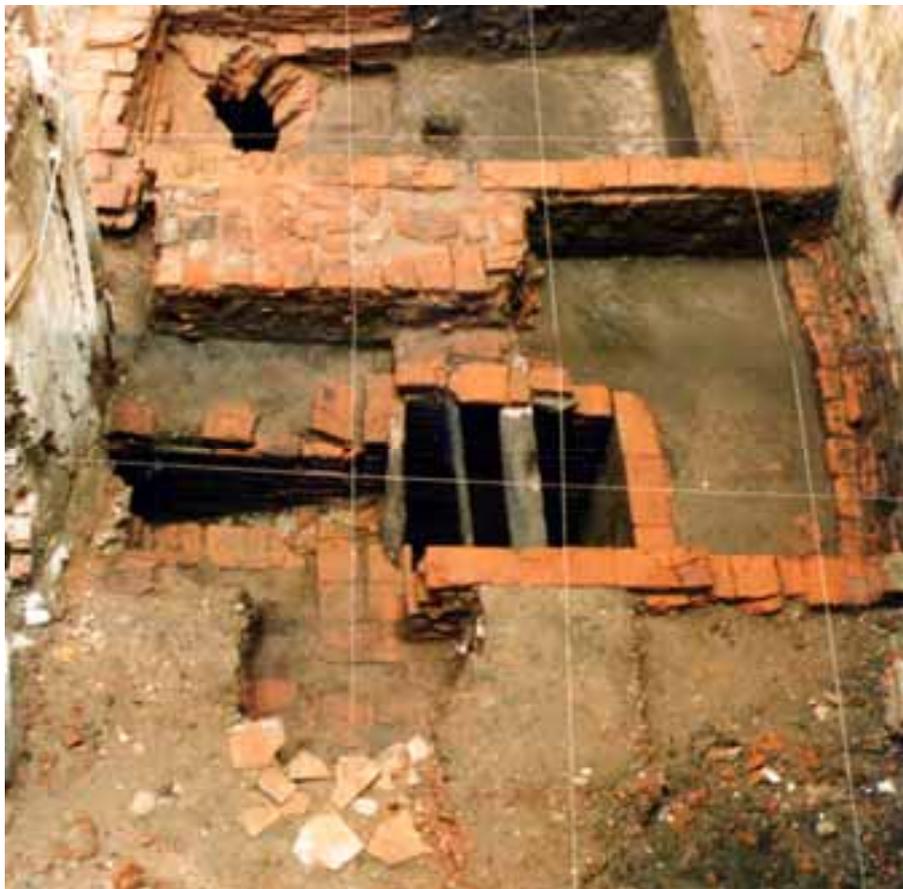
Vista de los Locales 14 y 15 a medida que avanza la excavación; se destaca el pozo cuadrado, un pozo circular al fondo y restos de pisos y paredes.

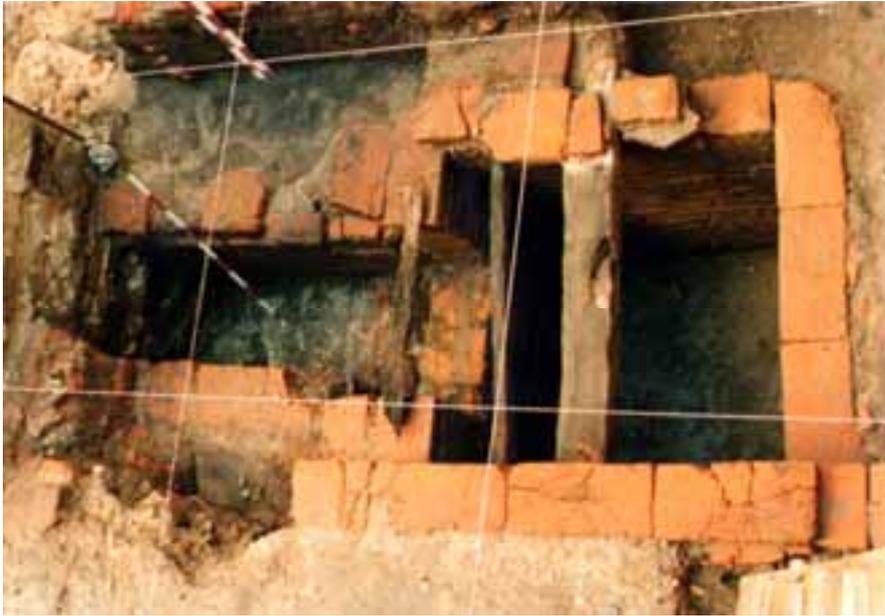
Pozo cuadrado para basura y su sistema de desagüe hacia otro de tipo absorbente mediante un albañal.

El pozo tiene planta cuadrada de cerca de un metro de lado, está perfectamente hecho con ladrillos unidos con cal mezclada con un poco de tierra, apoyado sobre el cimiento que separa el Área II de la III, es decir que se construyeron en un mismo momento y tiene una canal que desciende hacia el oeste a lo largo de 1.50 metros que servía para desaguar los líquidos hacia un pozo absorbente. Ese pozo, ubicado en el Local 14, reunió paredes de diferentes épocas y funciones, incluso un cimiento más antiguo que luego fue cubierto por una bóveda para cancelar toda la estructura hacia 1892.

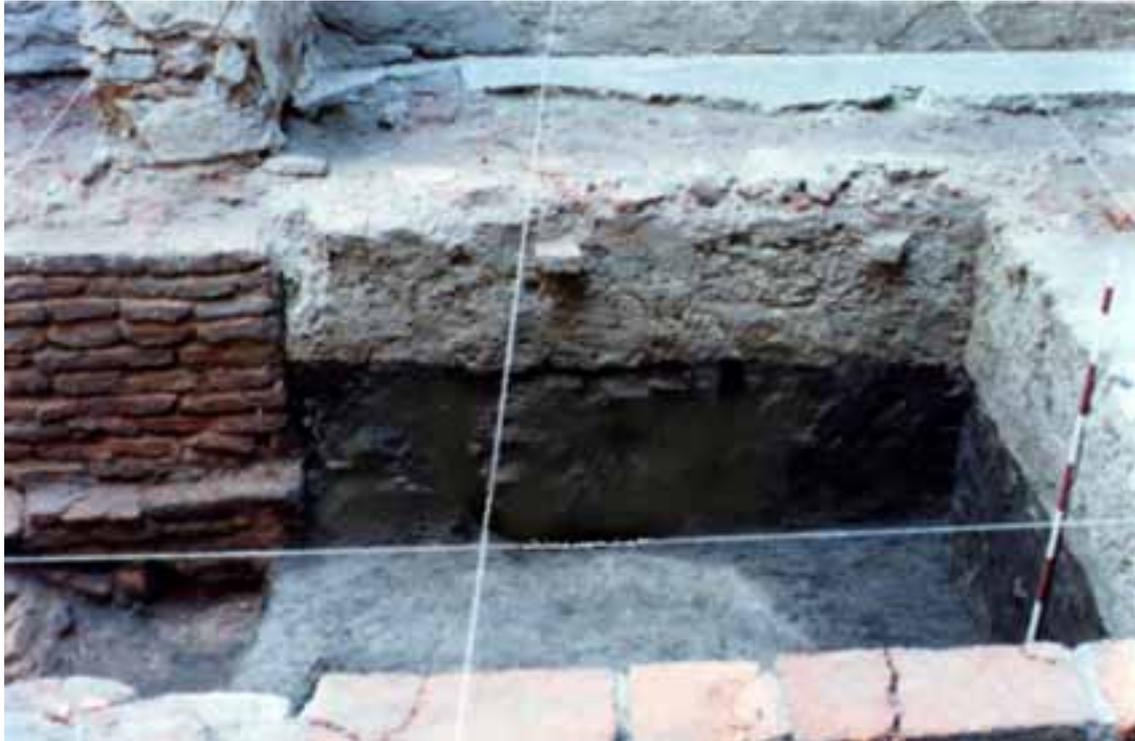
Vista de la estratigrafía del Local 15 con la capa inferior negra de humus con evidencias de ocupación temprana y los rellenos superiores de cuando se hizo la casa.

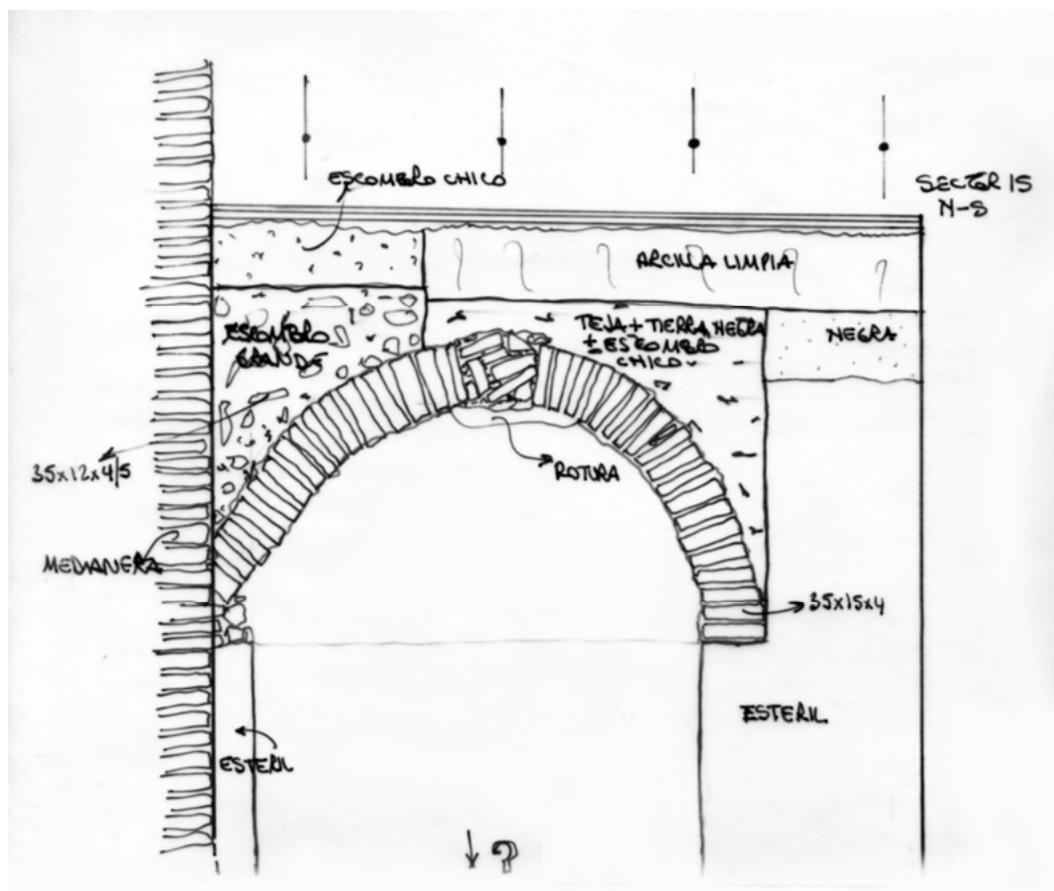
Corte del Pozo 1

El interior, excavado sólo en su primer metro por temor al derrumbe de la bóveda, había sido relleno con tierra mezclada con gran cantidad de cal, ladrillos fragmentados y tejas rotas. Es posible que este relleno haya sido parte del cegamiento general de pozos en interiores urbanos producto de la instalación de las primeras Obras Sanitarias en 1891/5. Esta casa debió ser de las primeras en tener agua corriente ya que el relevamiento de 1892 indica ese pozo con la anotación de “pozo a cegarse”. Es evidente en ese plano de Obras Sanitarias que la distribución de los espacios está relacionada con la funcionalidad determinada por la infraestructura de servicios. Al quedar anulados éstos todos esos pequeños cuartos pudieron demolerse formando un gran espacio común que puso en estado poco seguro la estructura superior, la que terminó en derrumbe.

La excavación de ese pozo debió suspenderse por que la bóveda esta vencida y semi-derrumbada por el peso del murete que pasaba por encima de ella. Era imposible trabajar en el interior sin dismantelar todo lo que la cubría inclusive la cúpula misma, lo que era imposible con los recursos y el tiempo disponibles. Un pozo de sondeo llevado hasta los dos metros de profundidad, uno más debajo de la excavación completa, mostró únicamente materiales de relleno de construcción de finales del siglo XIX: ladrillos, cal, arena, tejas y caños.

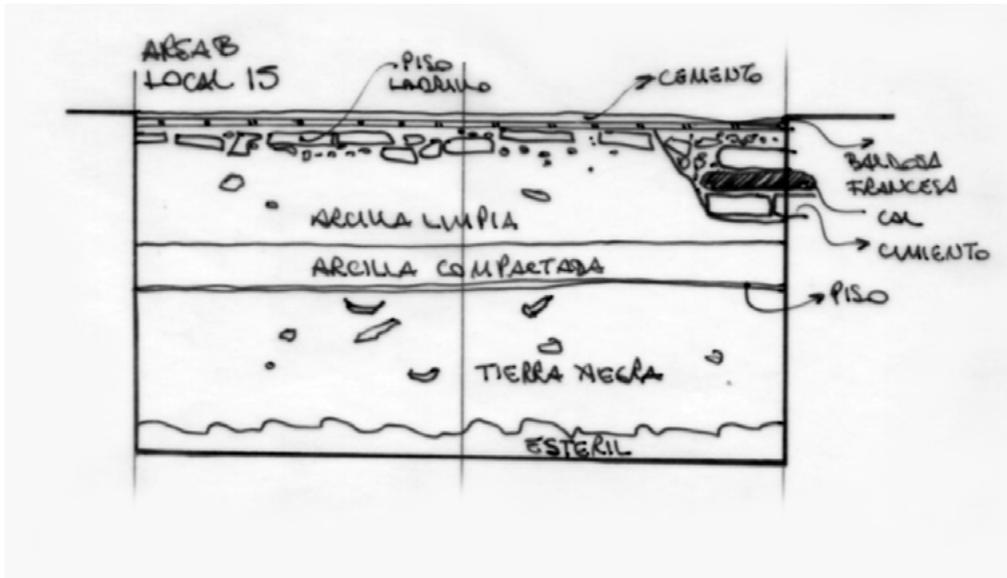
Estratigrafía general del Local 15, este caso es el Área B.

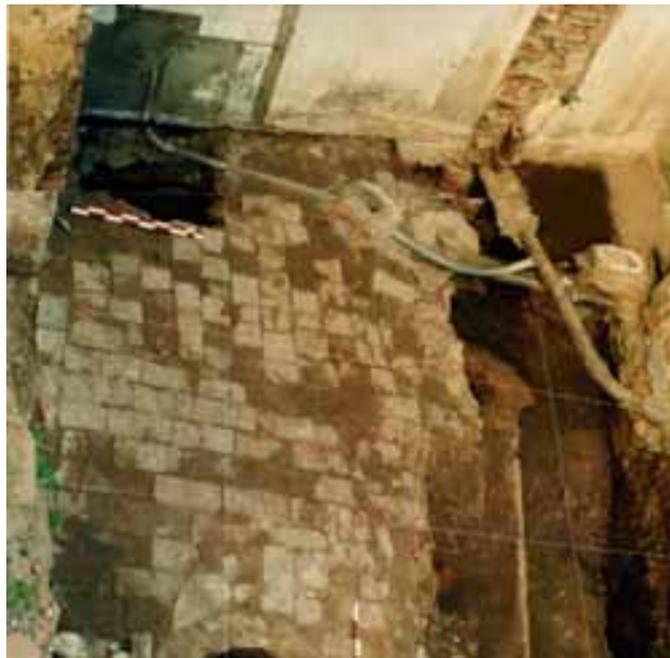
Vista del primer nivel una vez descubierto el piso de ladrillos del siglo XIX y las áreas destruidas por el derrumbe.

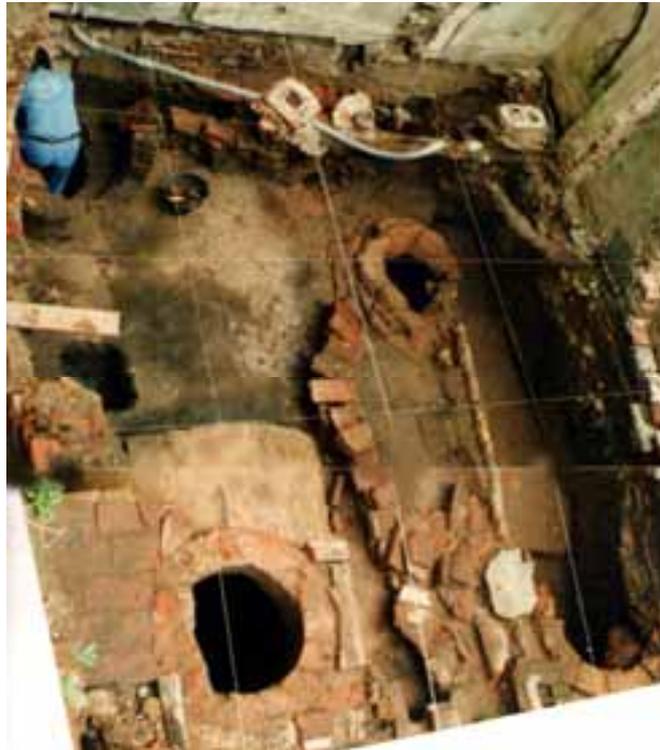
El mismo sector ya excavado con los tres pozos circulares, el aljibe y las instalaciones sanitarias modernas.

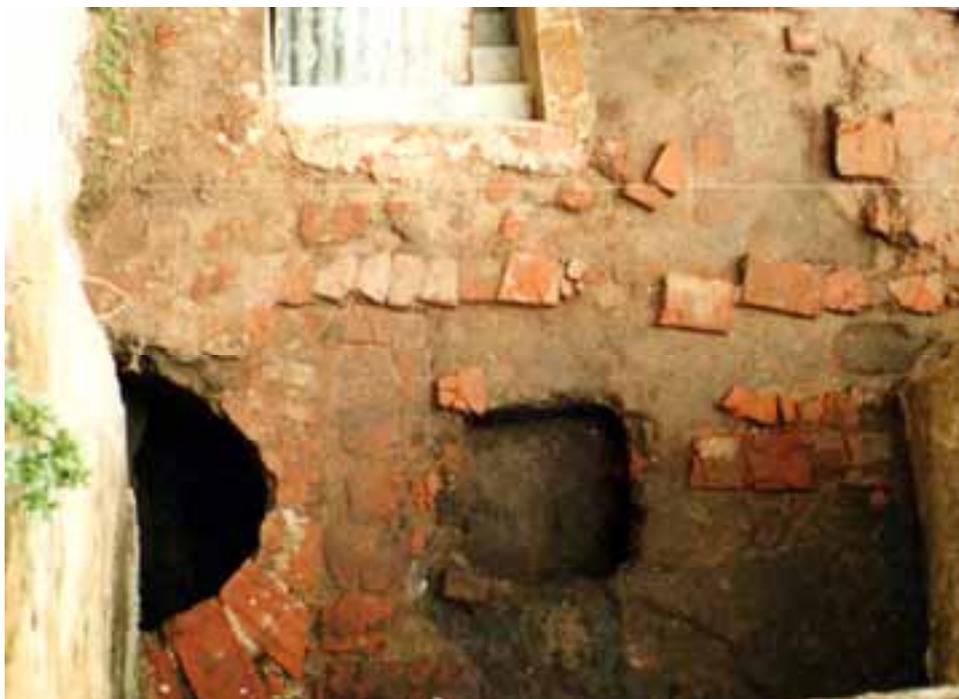
Excavación del Local 16, a la izquierda el pozo compartido del siglo XVIII, arriba la escalera del siglo XX que comunicó con el edificio lindero.

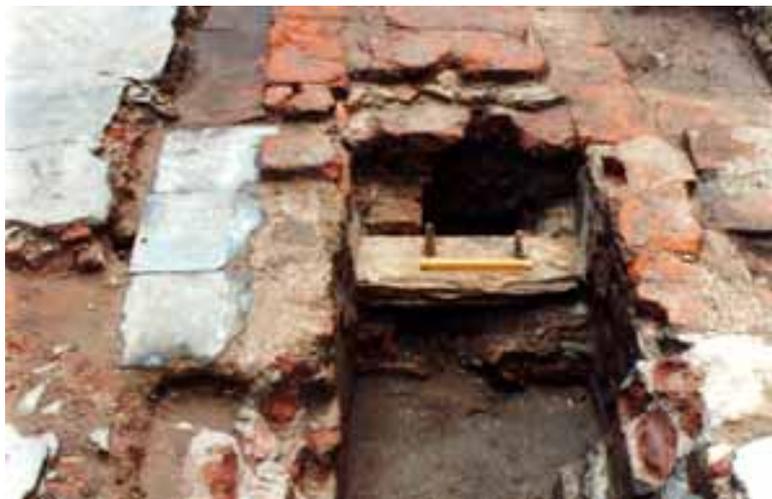
Estructura del soporte rotativo de la imprenta excavado en el patio.

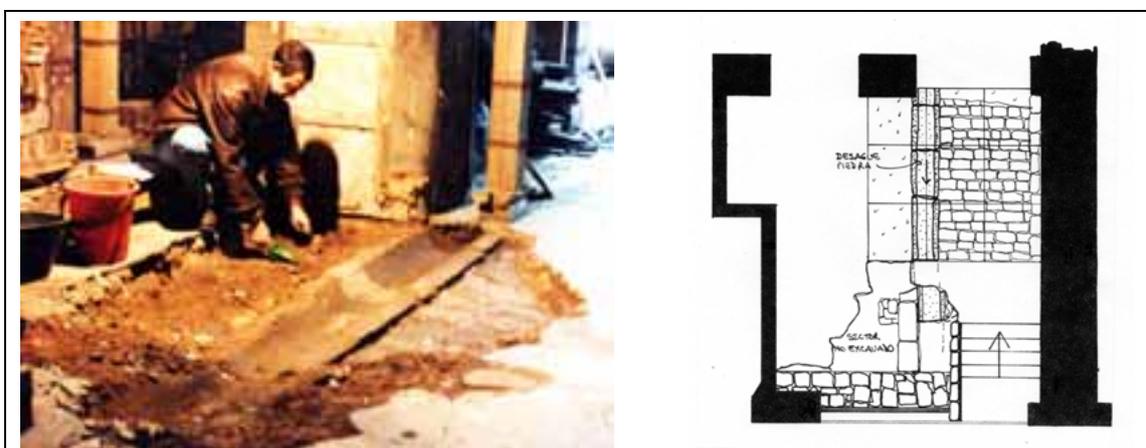
Sistema de desagüe en el acceso a la casa hecho de piedras talladas, siglo XVIII temprano.

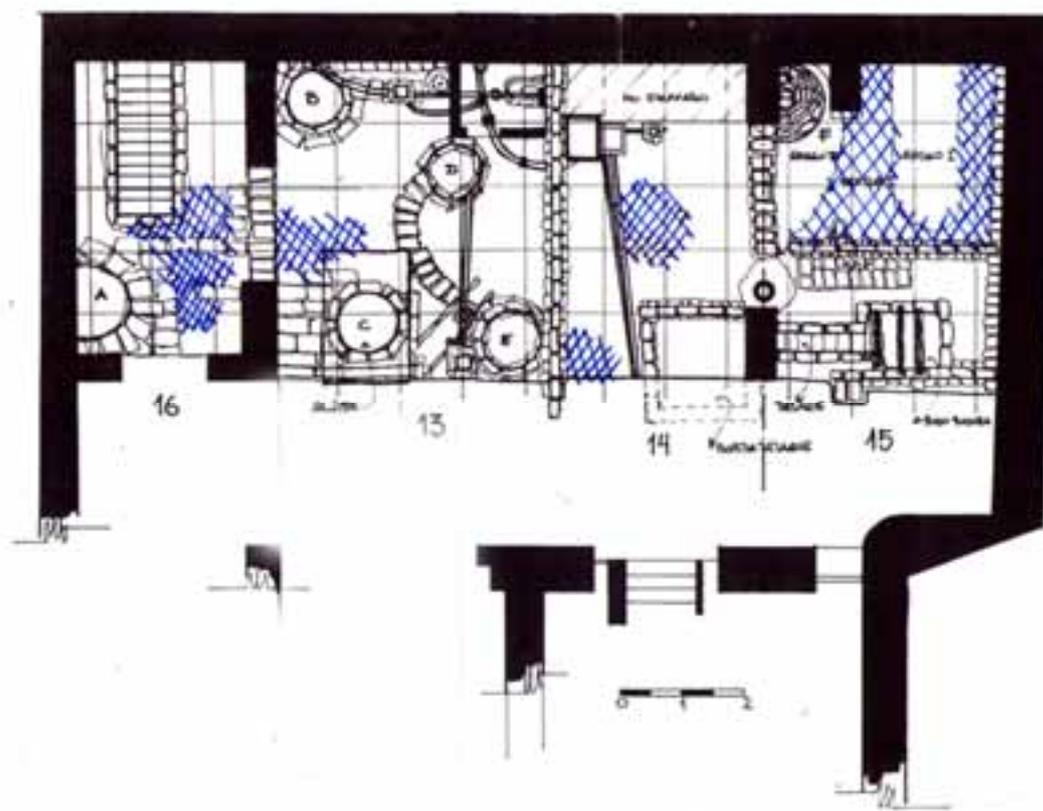
Plano del sector posterior, en azul las áreas con ocupación de los siglos XVII y XVIII, lo blanco es XIX y XX, el Rasgo I fue fechado para el inicio del siglo XVII.
