EVALUACIÓN DEL MICROCLIMA INTERIOR DEL MUSEO CASA URIBURU

RESUMEN: Para la rehabilitación energética de edificios históricos y su conservación se necesita de la aplicación de una metodología para la evaluación del microclima interior. En este trabajo se realizó un monitoreo de temperatura y humedad para un periodo de 15 días corridos de verano y de invierno en las salas del Museo Casa Pte. José E. Uriburu ubicado en la ciudad de Salta (Argentina). Se aplicaron índices de desempeño y de amplitud higrotérmica (índices de conservación preventiva) para determinar la calidad de aire interior del edificio. Los registros arrojan resultados esperables desde el punto de vista de la inercia higrotérmica pero con valores de humedad excesivos en la planta baja. Se identificaron locales de mayor riesgo para la conservación de los objetos expuestos y patologías constructivas en la planta baja del edificio.

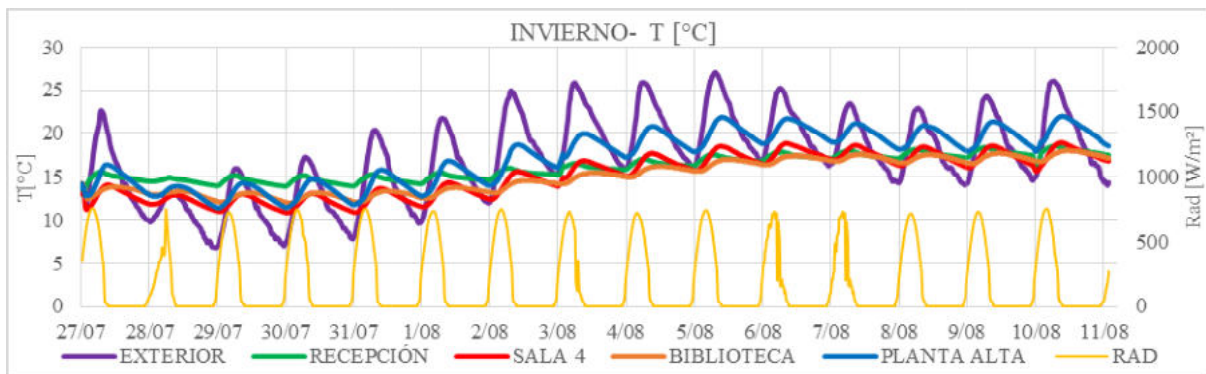
Figura 4: temperaturas monitoreadas durante período de invierno (27/7/20 al 11/8/20).

Invierno (27/07/20 al 11/08/20, en pandemia): las Figs. 4 y 5 muestran los resultados del monitoreo de temperatura y humedad relativa de tres ambientes seleccionados en la planta baja (Recepción, Sala 4 y Biblioteca) y uno de la planta alta (Sala 5). La temperatura exterior del periodo osciló entre 6,8 °C y 27,1 °C. La mayor parte de los días fueron despejados, como es usual en los inviernos secos de la ciudad de Salta. La humedad relativa osciló entre 22,6 y 64,5 %. En cuanto a los registros tomados en el interior del edificio, las temperaturas de las 5 salas de exposición ubicadas en el ala oeste oscilaron entre 10,9 °C y 18,9 °C y la humedad relativa ambiente entre 43,4 y el 78,8 %.

Es interesante observar la diferencia entre los espacios de la planta baja, más fríos y con mayor humedad relativa, y la planta alta (Sala 5 PA), que presentó la situación más favorable de este periodo. Se trata de una sala de grandes dimensiones y orientada al norte. Sus muros reciben más radiación solar que el resto de las salas por estar en un nivel superior. Además, tiene una ventana al norte que recibe radiación solar en invierno permitiendo elevar unos grados la temperatura del local (Fig. 2). Alcanzó las mayores temperaturas promedio (17,2 °C) y máxima (22,0 °C). Es la Sala que presentó los menores valores de humedad relativa: promedio de 46,9 %, máxima de 57,7 % y mínima de 32 %.

El local que presentó la situación más desfavorable fue la biblioteca, lo cual es crítico dado que en este espacio se conservan elementos de papel (libros, mapas antiguos, etc.) cuya preservación debe ser asegurada. Los registros muestran que, si bien la temperatura y la humedad fue similar a la de las otras salas oscilando entre los 12,0 y los 18,0 °C a lo largo de todo el período, los valores de humedad de la biblioteca están por encima de los valores de humedad exterior (Fig. 5) y exceden los niveles máximos de recomendados (UNI 10829) para la conservación de libros y documentos a lo largo de todo el periodo monitoreado. La humedad relativa osciló entre el 66,5 y 76,1 %.

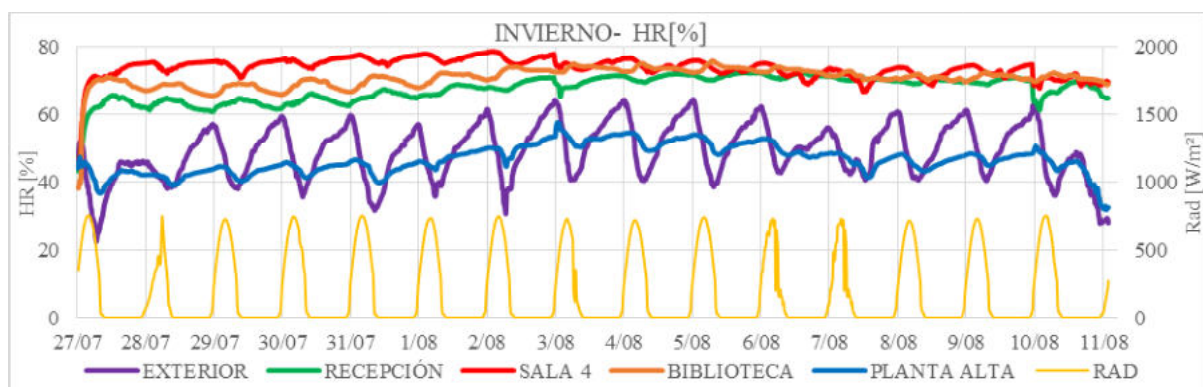
Figura 5: Grafico contenido de humedad calculado para el período de invierno (27/7/20 al 11/8/20).

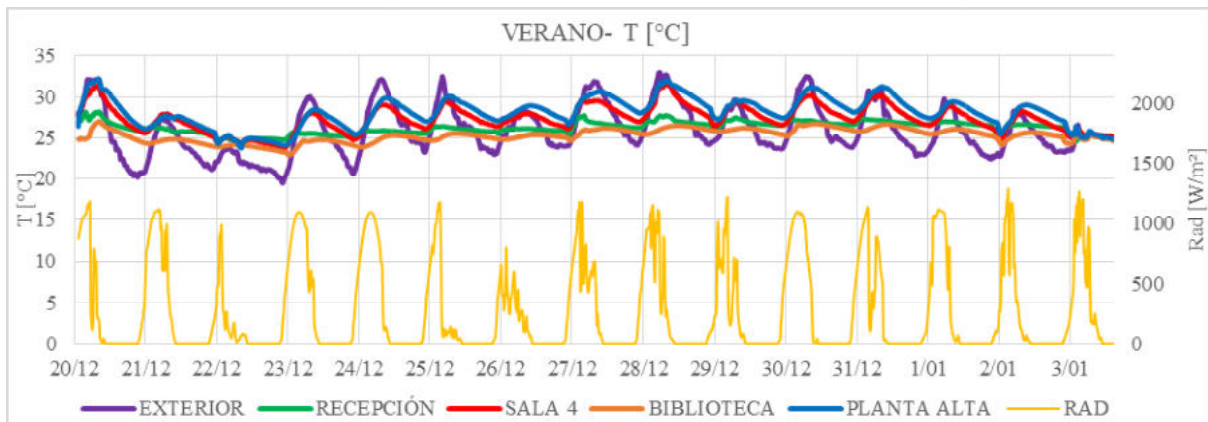
Figura 6: Grafico de Temperaturas monitoreadas durante periodo de verano (19/12/20 al 04/01/21). Fuente: elaboración propia.

Verano (20/12/20 al 4/01/21): la temperatura exterior osciló entre 20 °C y 33°C, con alternancia de días soleados y nublados (Figs. 6 y 7). En general, las salas de exposición tuvieron temperaturas medias y amplitudes térmicas mayores que la Recepción y la Biblioteca (ambas con menores ganancias solares). Las temperaturas en los espacios interiores se ubicaron entre 23,1 y 24,5°C (las mínimas) y entre 28,2 y 31,6 °C (las máximas).

De todos los locales monitoreados en el periodo de verano, la sala con menores temperaturas fue la biblioteca con un promedio de 25,3 °C, registrando una máxima de 27 y mínima de 22,9 °C. Esto se debe a que la biblioteca está sombreada la mayor parte del día por las construcciones restantes. Las salas 3 y 4 son las que presentaron las mayores temperaturas medias, debido a que tienen un muro oeste completamente asoleado.

Una situación similar ocurre en la planta alta, en donde la temperatura máxima fue la mayor registrada en todo el edificio (34,6 °C), debido a que tiene sus muros expuestos a la radiación solar y a que el techo no cuenta con aislación térmica. Es interesante observar que, con condiciones de temperatura exterior elevadas que alcanzaron los 33 °C, los ambientes interiores de planta baja no superaron los 31,6 °C, debido a la importante masa de acumulación de los muros de la vivienda, que disminuye la amplitud térmica exterior de casi 23 °C a valores de alrededor de 5 °C en el interior.

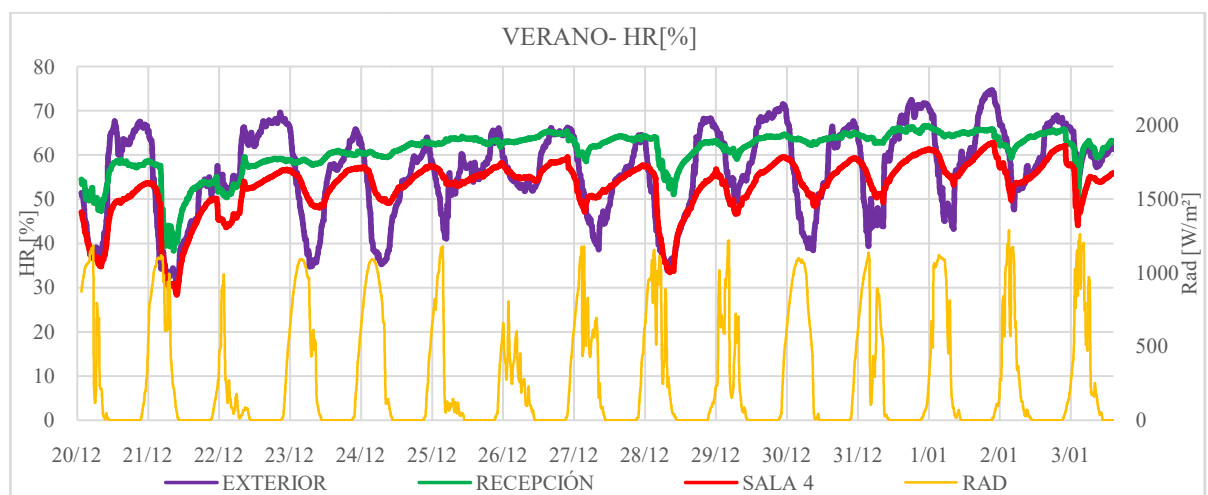
Figura 7: Grafico de contenido de humedad calculado para el periodo de verano (19/12/20 al 04/01/21). Fuente: elaboración propia.

En cuanto al monitoreo de humedad de verano los valores promedios están en el rango recomendado por la norma UNI10829 para la conservación de objetos de exposición. Con respecto a la humedad del ambiente exterior fue similar a la de las salas a pesar de que los mínimos y máximos fueron más extremos.

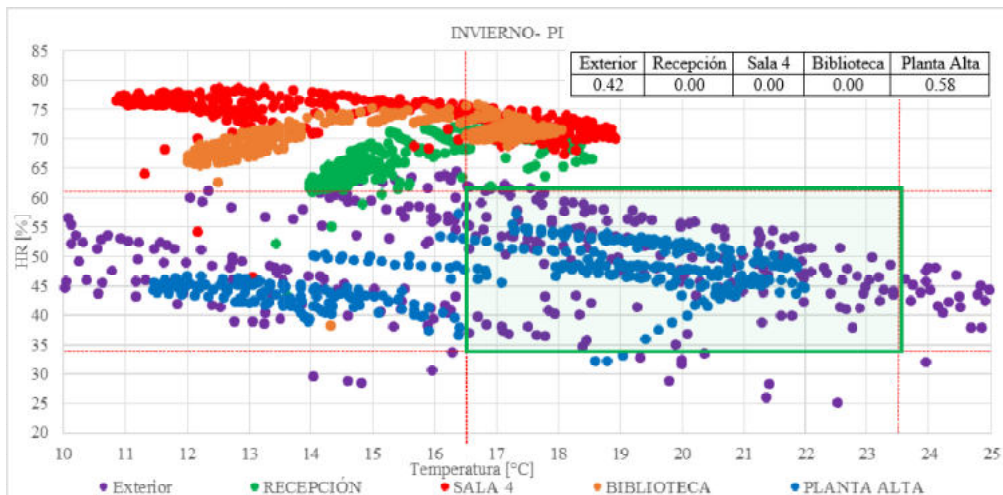
Figura 8: Resultados índices de desempeño del monitoreo de invierno. Fuente: elaboración propia

Invierno: El índice PI de los locales (Fig. 8) muestra que en la mayor parte del tiempo las condiciones de temperatura y humedad quedan fuera del rango sugerido por norma (UNI 10829) para la conservación de objetos. El índice AI para la temperatura muestra en todas las salas, a excepción de la sala 4 y 5 PA, la baja amplitud térmica interior (fuera del rango sugerido). La amplitud o variación diaria de la humedad es similar manteniéndose estable en todos los locales excepto en la planta alta. Este comportamiento de los parámetros refleja la masividad del edificio.

Ninguna sala del museo responde en su totalidad al rango sugerido por norma. La planta alta muestra el mejor desempeño en invierno ya que más de la mitad de sus valores se encuentran dentro de los límites de T y HR sugeridos e indicados con un recuadro rojo indicado en la figura 8.

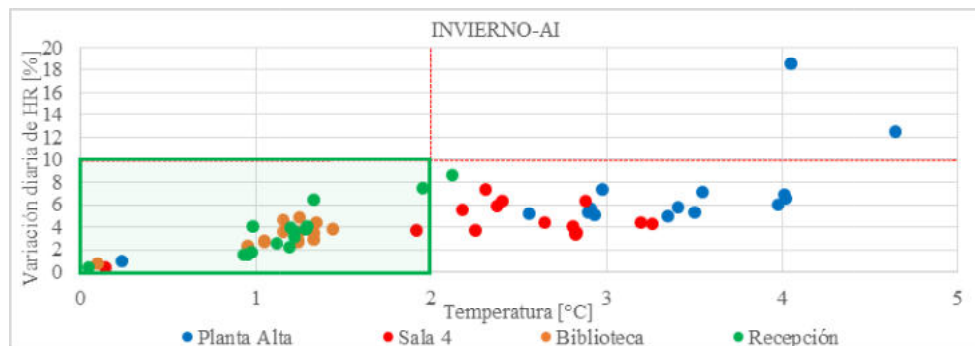
Figura 9: Resultados índices de amplitud higrotérmica en invierno*. Fuente: elaboración propia.

* Fueron graficadas únicamente las salas que fueron monitoreadas tanto la temperatura como la humedad relativa.

En la figura 9 se observa la amplitud diaria de temperatura y humedad relativa de invierno. El recuadro rojo indica los límites sugeridos por norma (10% HR y 2°C). Se puede observar que en la mayoría de las salas tienen una amplitud de humedad inferior al 10%. Son aceptables los valores de amplitud higrométrica.

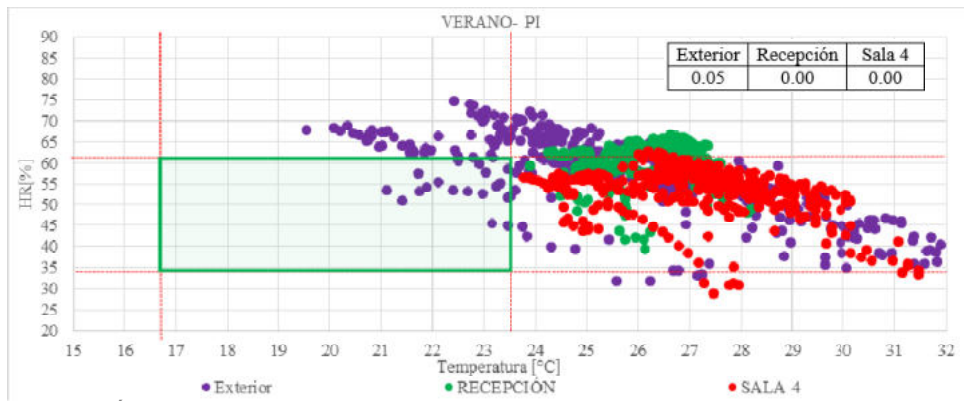
Figura 10: Índice de desempeño del monitoreo de verano. Fuente: elaboración propia.

Verano: Para el monitoreo de verano, el edificio volvió a su funcionamiento normal. Si bien la humedad osciló en el rango sugerido, los datos de temperatura están por encima del límite recomendado en la totalidad de las salas.

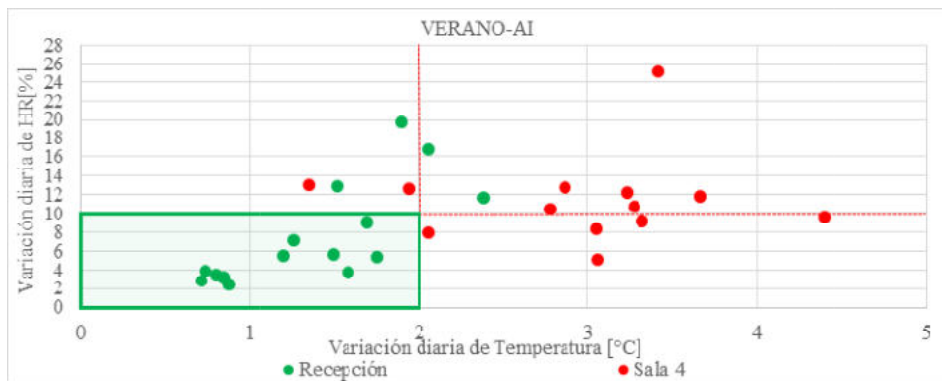
Figura 11: Índice de amplitud higrotérmica en invierno. Fuente: elaboración propia.

La recepción tiene valores aceptables de AI en la mayoría de los días de este periodo (Fig. 12). Por el contrario, la sala 4 tiene todos sus días fuera de los valores máximos de amplitud higrotérmica recomendada.

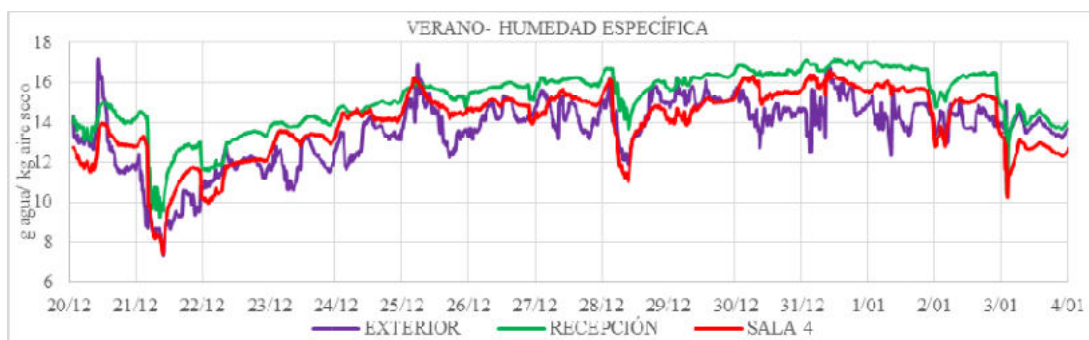
Figura 12: Contenido de humedad ambiente en verano. Fuente: elaboración propia.

El contenido de humedad para el periodo de verano es osciló entre los 7 y los 17 g agua/ kg aire seco (Fig. 12). En el interior de las salas está por encima de la humedad absoluta exterior la mayor parte del tiempo. También queda en evidencia alguna fuente interior de humedad pero con menos claridad que en el periodo de invierno por las condiciones de funcionamiento normal de este período, con mayor ventilación y con un flujo de personas moderado.
