## Excavación del aljibe de la Casa Marcó del Pont, Flores: informe de los trabajos realizados en el 2000

El artículo "**Excavación del aljibe de la Casa Marcó del Pont, Flores: Informe de los trabajos realizados en el 2000**" fue realizado por Daniel Schávelzon y Patricia Frazzi y con la colaboración de Mario Silveira y Patricia Readigos. Trabajo en conjunto con el Instituto Histórico del Gobierno de la Ciudad de Buenos Aires, como parte del trabajo comunitario de *lectura* de una casa tradicional del siglo XIX en el barrio de Flores, coordinado por Lidia González, Liliana Barela y Carlos Moreno.

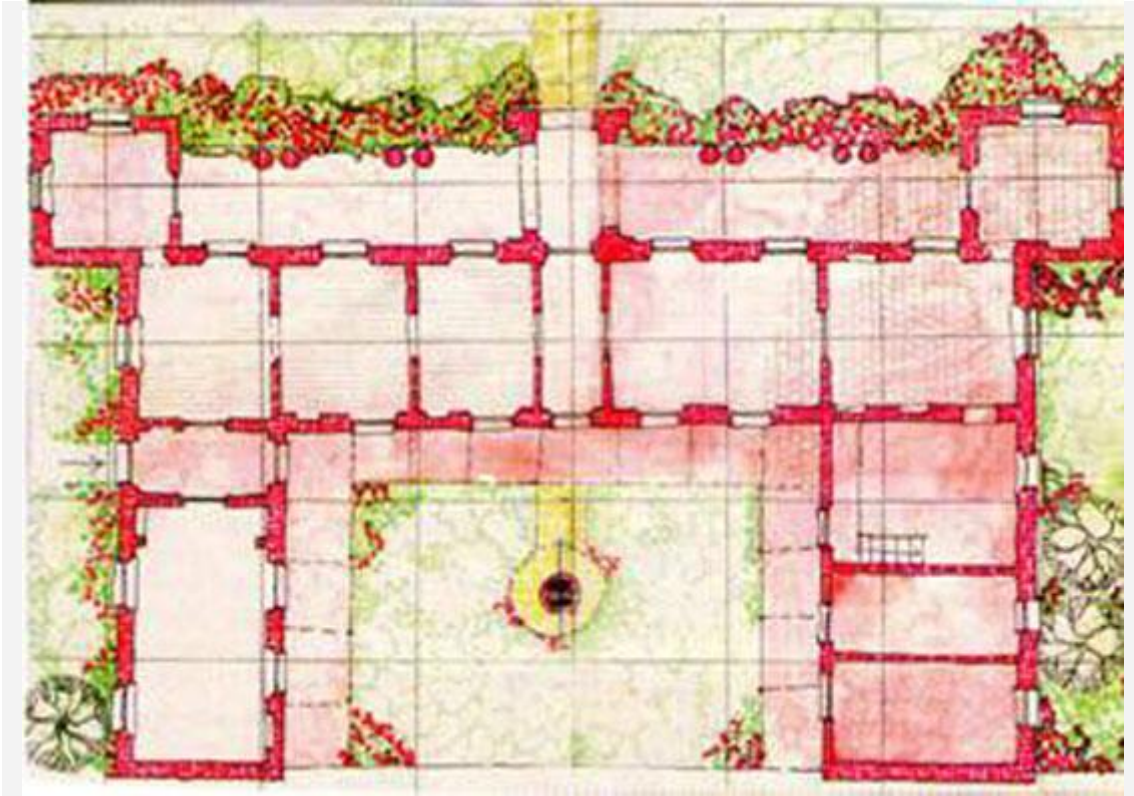
Planta de la casa en su estado actual, ya recortado el edificio original (dibujo de Carlos Moreno)

El edificio que aún subsiste, aunque cortado en su terreno por la vía del tren por delante, y por casas vecinas que se comieron el jardín y la parte posterior, fue comprada por Antonino, María y Gregoria Marcó del Pont, al señor Ramón Romero. Este es el dato más antiguo con que actualmente contamos y no sabemos si ya estaba en obra o no, aunque sí fue inaugurada completo en 1871 en estilo Neoclásico italianizante de buenas proporciones; la obra debió iniciarse un decenio antes. En planta tiene un pórtico delantero y un patio cuadrado en el interior, rodeado por tres lados por habitaciones cuadradas, abriéndose antiguamente hacia los jardines posteriores, ahora una simple medianera.

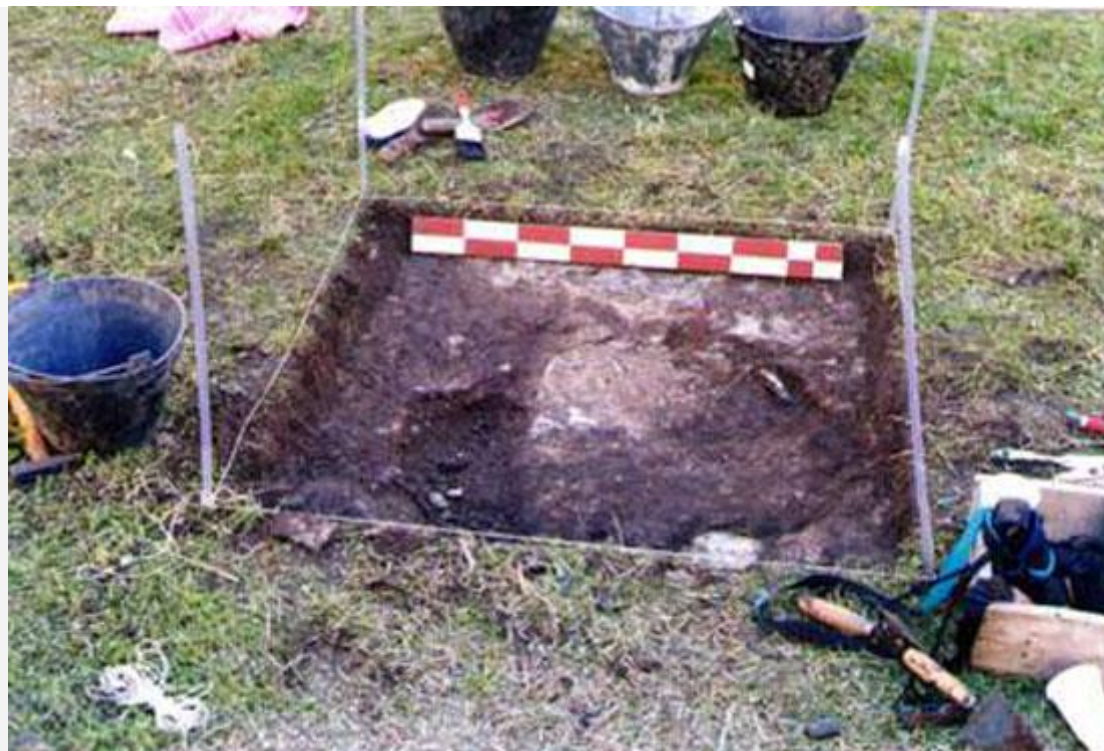
Cuadrícula de excavación en donde al retirar el pasto ya se observa el círculo de la entrada al pozo de la cisterna del aljibe.

Para iniciar la búsqueda del aljibe se buscó el punto céntrico del patio según sus dimensiones originales, en donde incluso había una ligera depresión; esto fue hecho en base a la experiencia acumulada en los trabajos arqueológicos en la ciudad, ya que es la ubicación habitual de los aljibes porteños. Se trazó una cuadrícula de un metro de lado para poder tomar medidas exactas y referencias espaciales, más aun si era necesario ampliar la zona a excavar y se comenzó levantando el pasto y la delgada capa de humus. Bajo ella se encontraba una capa de cal formando un relleno con fragmentos de ladrillos la que al ser levantada permitió detectar el agujero de entrada del aljibe. Se prosiguió abriéndolo y retirando el relleno que cerraba la boca, cancelación que mostraba que era muy reciente y producto de una mezcla simple de cal y escombros, lo que se excavó hasta lograr definir forma y dimensiones.

Lo hallado es sin duda la cisterna inferior del aljibe. Esta es una cámara de gran tamaño, de forma cilíndrica y cubierta por una bóveda con el agujero de 75 cm de diámetro en su centro. El diámetro mayor del cilindro interno de la cisterna es de 2,30 metros y la profundidad, la que aún no se ha logrado completar, parece ser las baitula cercana a los cinco metros. Es decir que se trata de un enorme receptáculo para agua, similar a otros de la ciudad ya excavados, de techo abovedado y una entrada vertical. El agua se retiraba con un balde a través de un brocal, con una roldana, soga y gancho.

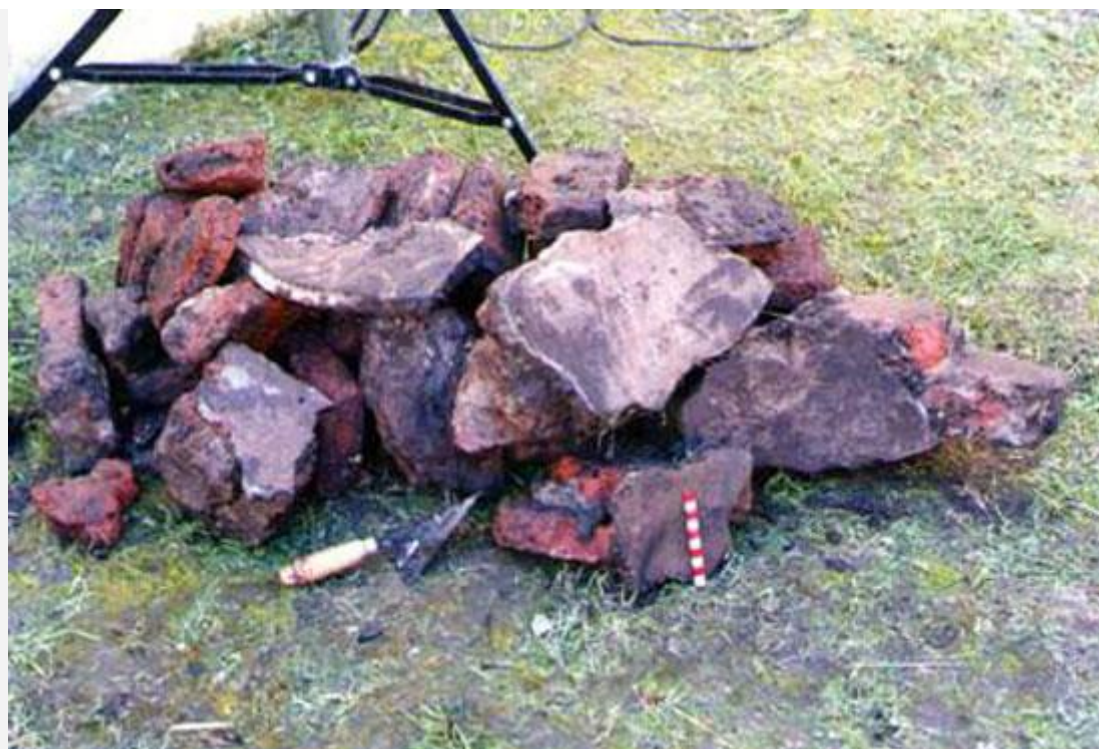
Fragmentos recuperados del brocal del aljibe, el revoque y la mampostería de ladrillo muestran que era muy simple y sin adornos.

representativos para ser exhibidos en la casa misma en una vitrina en donde se explica a su vez la importancia de este aljibe y de su recuperación. Lo curioso fue encontrar que en el interior había una parte destruida del brocal, el cual estaba hecho con ladrillos unidos con cal y recubiertos de revoque, lo que cierra la posibilidad de que allí hubiera estado colocado el aljibe de mármol y reconfirma que la foto existente en el archivo del Instituto Histórico y en el de la Comisión Nacional de Monumentos, sea exacta. Quizás hubo otro en algún lugar diferente de la casa, pero éste era sin duda era de material y sus restos han sido conservados para la reconstrucción del mismo con forma y ladrillos originales [1]

[1] Esos fragmentos, por descuidos de quienes estaban a cargo del edificio en ese momento, fueron destruidos, aunque gracias a las fotografías tomadas en la excavación se ha podido proyectar la restauración. El trabajo a quedado en manos de la Comisión de Preservación del Patrimonio Histórico y Cultural (GCBA). Lamentablemente nunca pudo hacerse y hoy, una tarima de madera, tapa todo.

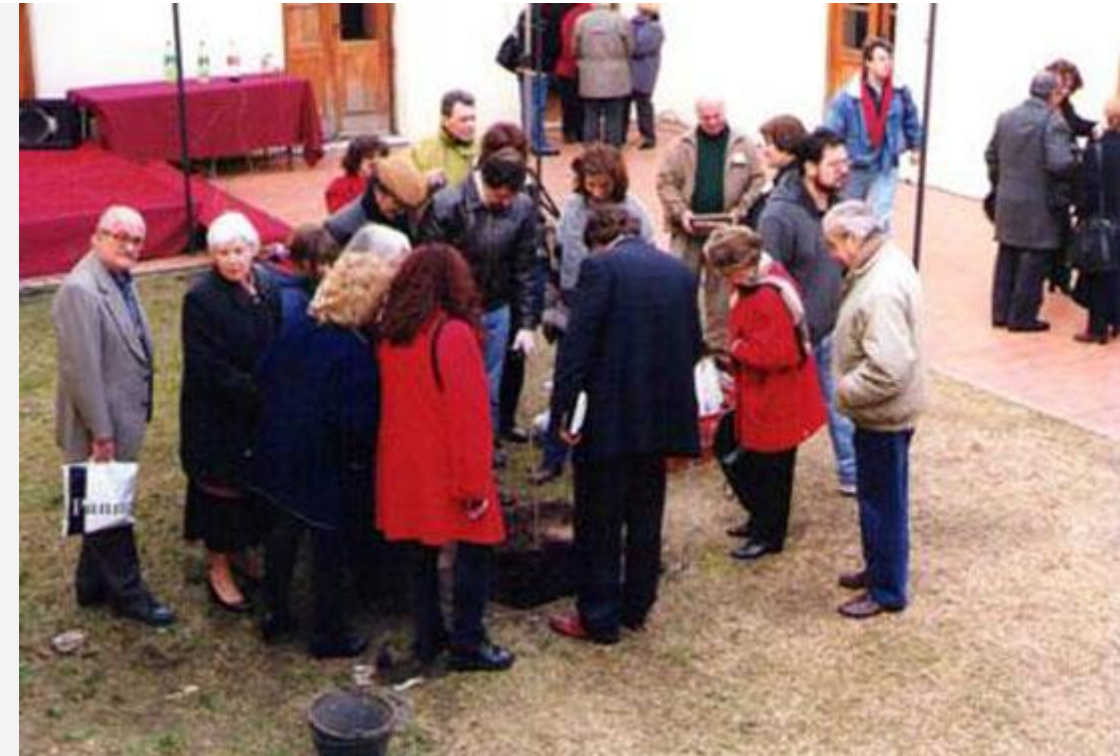
Vecinos visitando la excavación del interior de la cisterna, al centro Guillermo Paez levanta con la soga el balde de quienes trabajaban dentro.
