Aproximación a la gestión del riesgo de inundación en lugares patrimoniales de localidades rurales. El caso de Cura Malal (Buenos Aires, Argentina)

Approach to flood risk management in heritage sites in rural localities.
The case of Cura Malal (Buenos Aires, Argentina)

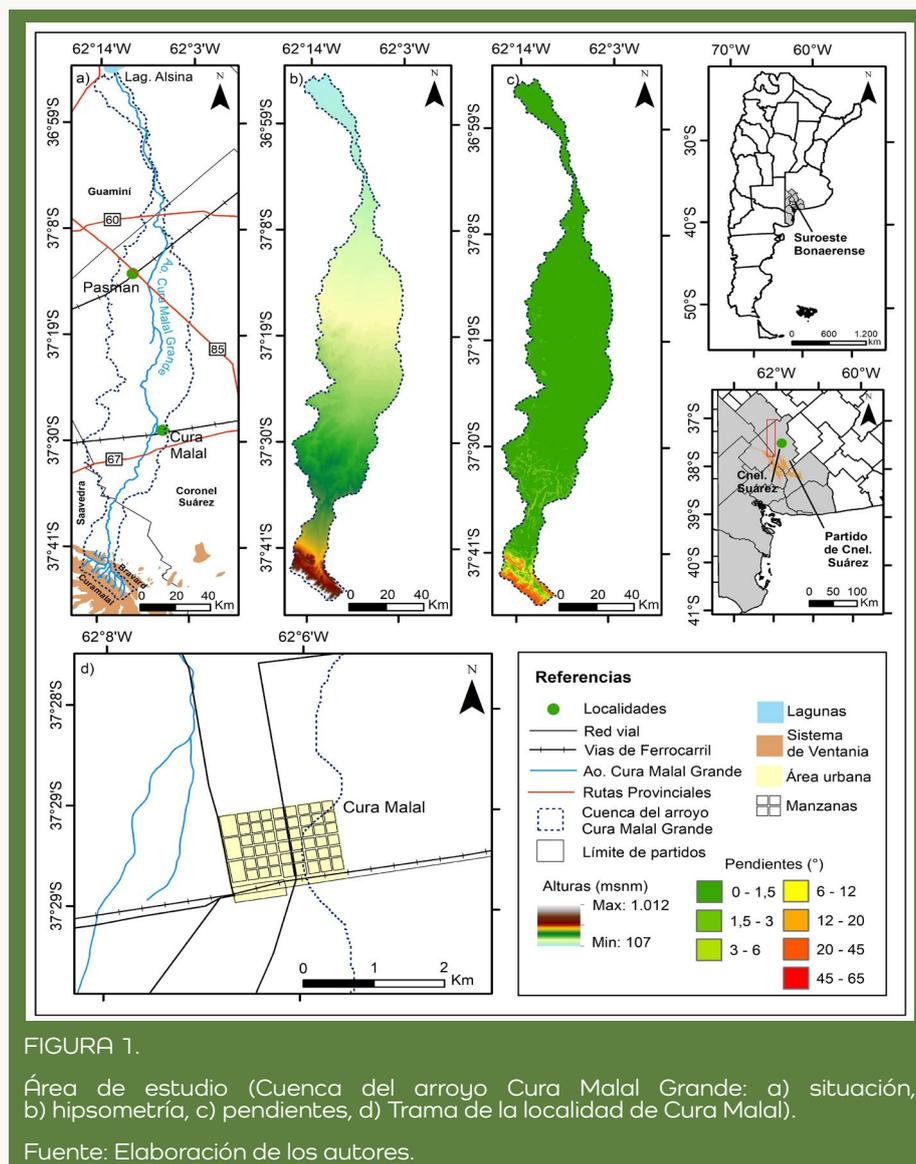
La localidad de Cura Malal se localiza en el partido de Coronel Suárez, en el suroeste de la provincia de Buenos Aires (Argentina) [Figura 1]. Según el censo llevado a cabo por el Instituto Nacional de Estadística y Censos (INDEC, 2010) cuenta con 95 residentes. Dicho valor representa un decrecimiento demográfico de un poco más del 23 % en relación con el registro del anterior censo realizado en 1991, superando al promedio nacional que se dio en torno al 14 % (Pinassi, 2020). Según datos aportados por una residente, en las primeras décadas de 1900 llegó a tener más de 1.000 habitantes (Entrevista a informante clave, 2021).

La mayor parte de la localidad se encuentra dentro de la cuenca del arroyo Cura Malal Grande. El arroyo, de régimen exclusivamente pluvial, se origina sobre la vertiente norte del Sistema de Ventania (específicamente en las Sierras de Curamalal y Bravard) y desemboca en un ambiente de llanura sobre la laguna Alsina, en la depresión de las Lagunas Encadenadas del Oeste. Tiene una superficie de 721,66 km² y posee una gran variación altitudinal y de pendientes. En la cuenca alta los valores altitudinales alcanzan los 1.012 msnm con pendientes máximas de 70° y sobre la desembocadura, 107 msnm con pendientes menores a 1°. El pueblo rural se localiza en la cuenca media, en donde las alturas prácticamente no varían y se encuentran entre los 270 y los 261 msnm. Las pendientes en este sector son bajas y fluctúan entre 1,5° y 3° [Figura 1].

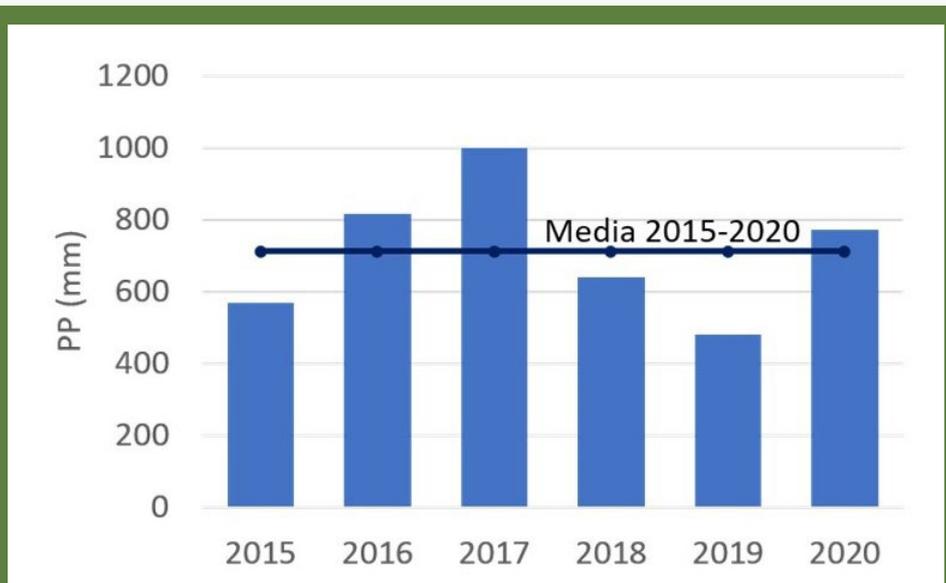
FIGURA 2.

En relación con las precipitaciones, factor de estrecha relación con los eventos de inundación, la región presenta una elevada variabilidad anual e interanual y una alternancia de períodos húmedos y secos (Casado y Campo, 2019). Al mismo tiempo, el Sistema de Ventania genera un cambio en el comportamiento y los montos de las lluvias (Gentili y Gil, 2013). Según Zapperi et al. (2007) la sobreexcitación orográfica de las precipitaciones derivado del aumento altitudinal provocado por la presencia de las sierras, es del orden de los 110 mm. Localmente la precipitación media para el período 2015-2020 de la estación meteorológica Cura Malal fue de 712 mm con un valor mínimo de 480 mm (2019) y un máximo de 997 mm (2017) [Figura 2].

Precipitaciones en Cura Malal (2015-2020) interanual y media.

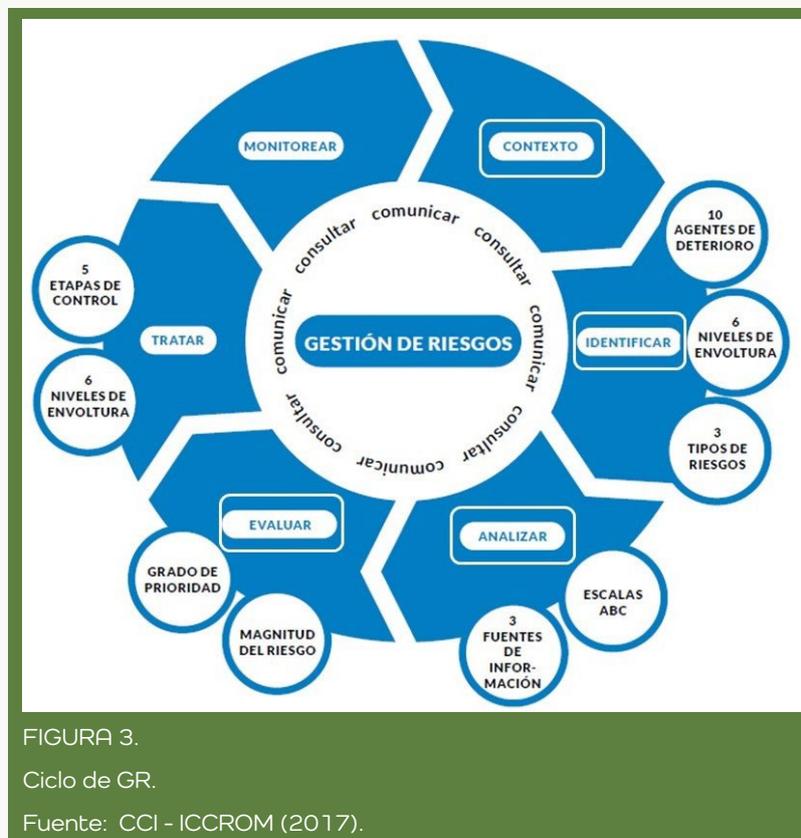
En la [Figura 3] se presenta el Ciclo de GR adoptado por el CCI - ICCROM (2017), con las etapas, instrumentos y conceptos clave en el que se indican las primeras cuatro fases que se abordan de acuerdo al objetivo propuesto en el trabajo: i) contexto; ii) identificación; iii) análisis y iv) evaluación. La selección y delimitación de las mismas se vincula de forma directa con la finalidad del artículo, dado que esta investigación constituye la primera aproximación a la temática en el área de estudio. En una segunda instancia, cabrá evaluar la posibilidad de desarrollo de las siguientes etapas, ello en vinculación con los resultados obtenidos.

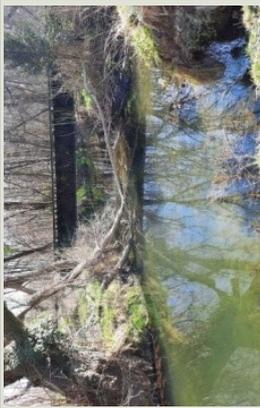
Denominación del lugar patrimonial	Breve descripción	Valoración por parte de los actores implicados	Uso social actual	Estado de conservación ⁶	Fotografía
Balneario "Frank Houlder"	Espacio natural sobre el margen del arroyo Cura Malal. Su denominación es en honor a quien fuera uno de los propietarios de la estancia "La Curamalán". Actualmente, cuenta con instalaciones para el esparcimiento.	Valorado por el ámbito público municipal y los residentes entrevistados.	Uso recreativo.	Bueno en general, a excepción de algunos bancos, mesas y parrillas.

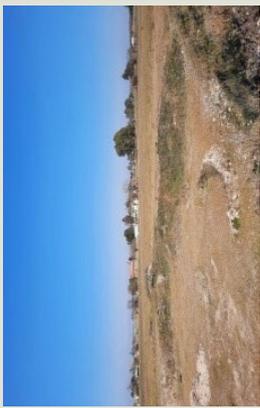
La Loma de Cura Malal	Punto panorámico desde el que se puede observar la localidad. Hoy día constituye una cantera y basurero a cielo abierto. Configura un lugar de tensión y resistencia por parte de los residentes.	Valorado por los residentes entrevistados.	Cantera, basurero a cielo abierto.	Malo. Presencia de residuos dispersos en un predio de dos hectáreas.

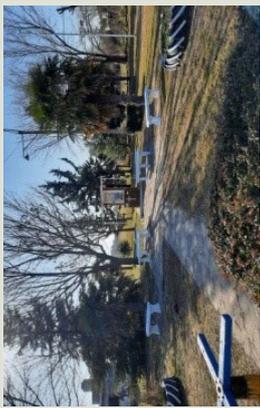
Edificio de la pulpería "La Tranca"	Espacio recreativo y cultural surgido en 2009 a partir de la refuncionalización de un antiguo almacén, perteneciente al Sr. Leonhart.	Valorado por el ámbito público municipal y los residentes entrevistados.	Uso recreativo y cultural.	Bueno. La regularidad de las actividades desarrolladas permite un adecuado mantenimiento.

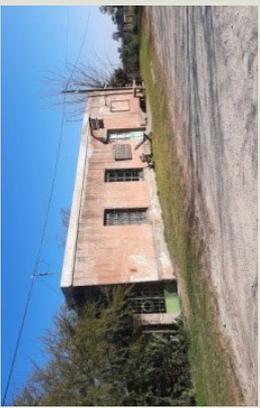
Estación de tren "Cura Malal"	Inaugurada en 1883 por la empresa del Ferrocarril Sud. Se configura por paredes de ladrillo visto y cubierta de tejas a dos aguas.	Valorado por los residentes entrevistados.	Uso residencial.	Malo. Tanto las paredes como la cubierta se encuentran en inadecuadas condiciones.

En segundo lugar, la categoría de prioridad extrema resultó ser la que presenta mayor representatividad; en ella se encuentran en orden de grado de prioridad del riesgo: la estación de tren, el edificio del almacén “Grande”, la antigua carnicería, la pulpería “La Tranca” y el Club Juventud Unida, todos emplazados en un área de proximidad. Esta categoría determina un daño significativo o una pérdida total del bien o de una parte relevante del mismo en un periodo de retorno relativamente corto.

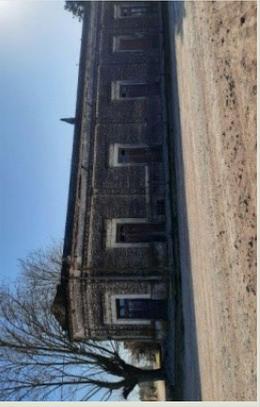
Denominación del lugar patrimonial	Breve descripción	Valoración por parte de los actores implicados	Uso social actual	Estado de conservación	Fotografía
El Almacén "Grande"	Antiguo almacén de ramos generales, emplazado frente a la estación de tren. De estilo Italianizante con ladrillo visto. Funcionó hasta el año 2007.	Valorado por los residentes entrevistados.	Sin uso social.	Malo. Fachada y vanos en inadecuado estado de conservación.

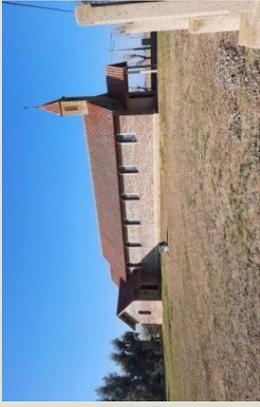
Capilla "Perpetuo Socorro"	Construida a mediados del siglo XX, por el aporte de propietarios de campos de la zona. Presenta una torre incorporada a su fachada y aventanamientos formados por arcos de medio punto.	Valorado por los residentes entrevistados.	Uso religioso.	Bueno. Sin embargo, la fachada presenta signos de deterioro causados por la presencia de humedad.

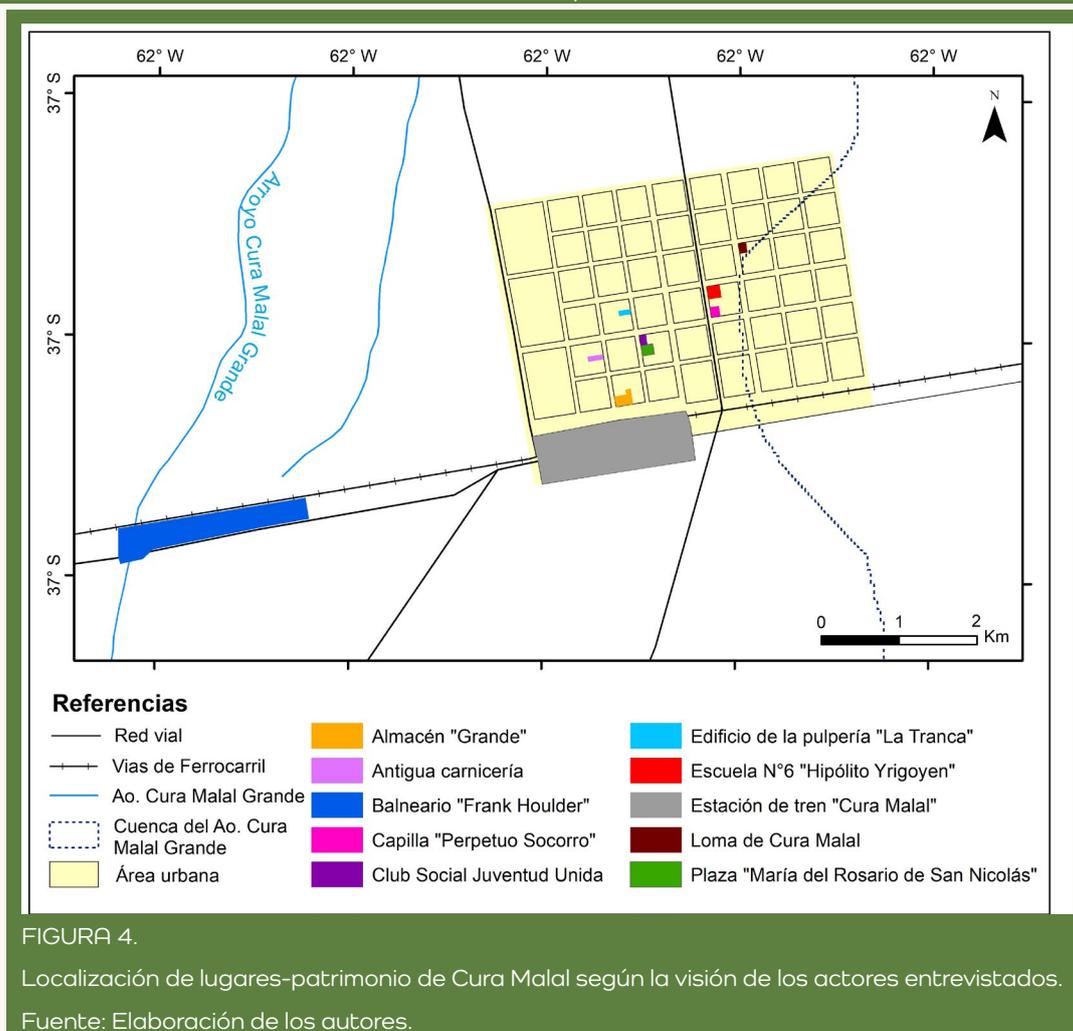
caracterización exhaustiva de cada uno de estos, en la [Tabla 5] se presenta el catálogo patrimonial del pueblo rural según la voz de los locales, en el que se describen las variables necesarias para la aplicación de la metodología de Escalas “ABC”; su distribución espacial se muestra en la [Figura 4].

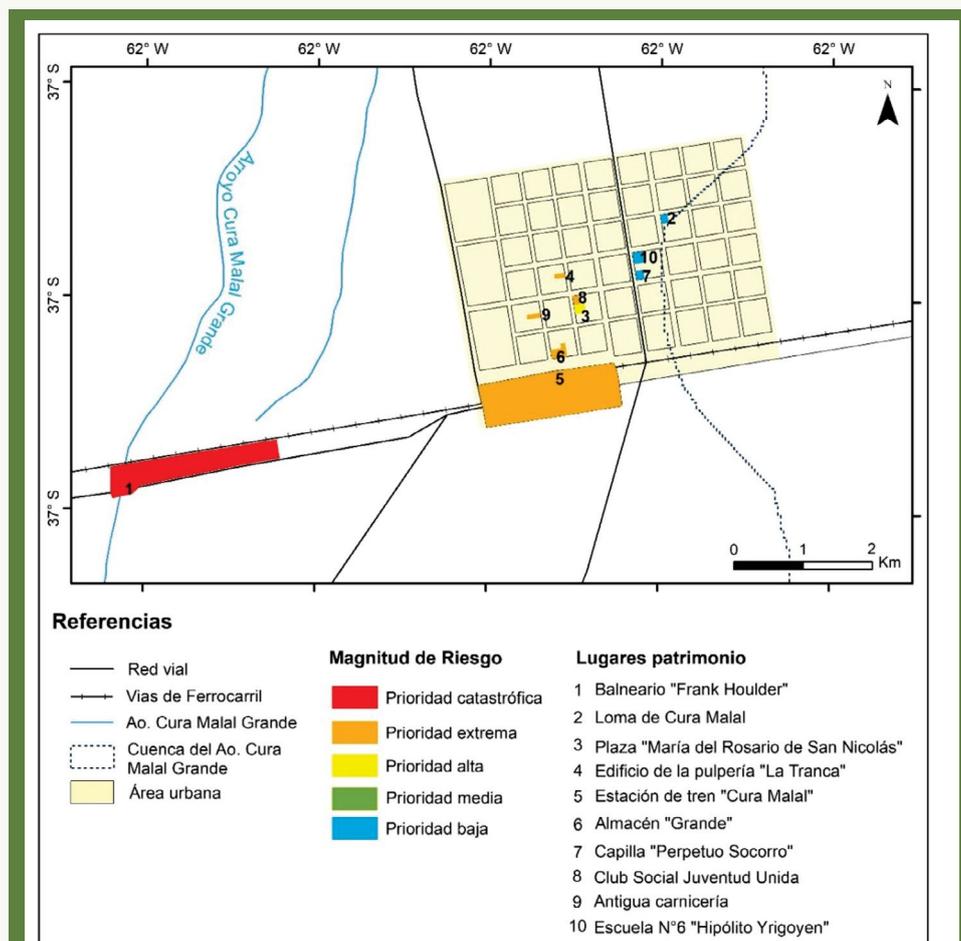
FIGURA 5.

Clasificación de lugares patrimoniales según potencialidad de afectación.

Si bien la mayoría de los sitios se encuentran más alejados del arroyo, durante crecidas extraordinarias producto de precipitaciones intensas y abundantes (como la ocurrida en 2014), resultan afectados debido a la circulación del agua por algunas de las calles e incluso veredas y accesos a viviendas. El siguiente extracto del diario La Nueva del 18 de julio de 2014 da cuenta de ello:
