CAPÍTULO 22

Ecos de la tormenta de Comodoro Rivadavia en el Valle Inferior del Río Chubut. Aporte de sedimentos al Río Chubut desde la cuenca del Río Chico

Ecología de la tormenta de Comodoro Rivadavia en el Valle Inferior del Río Chubut. Aporte de sedimentos al Río Chubut desde la cuenca del Río Chico

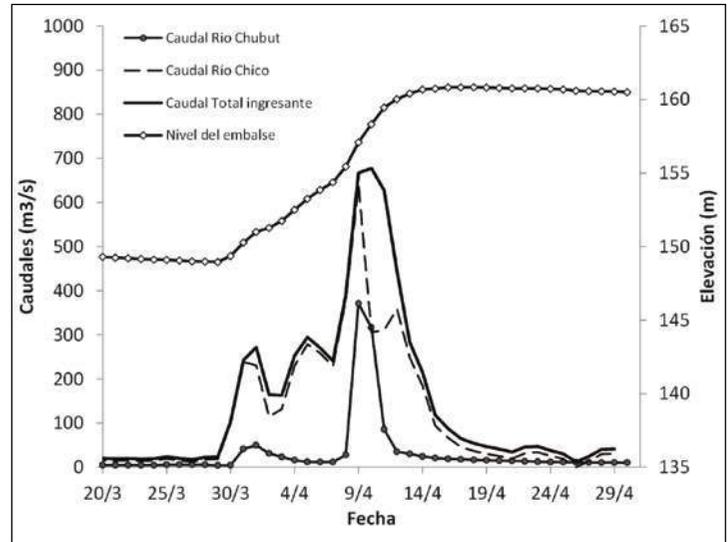
Figura 7. Variación del nivel del Dique F. Ameghino (línea con rombo blanco) en base a la cual es posible determinar el caudal que ingresó al embalse (línea continua negra). Luego, a partir de la medición del caudal medido en Los Altares en el Río Chubut y el caudal erogado en la central se deduce el caudal que ingresó por el valle del Río Chico (línea de trazo discontinuo). Datos correspondientes al año 2017.

parte del Río Chico. En la Figura 7 se distingue claramente la ocurrencia de dos picos de crecidas en el Río Chico anteriores al evento del Río Chubut con caudales medios diarios máximos de 242 m³/s y 294 m³/s. Para el día 9 de abril de 2017 se estima que el caudal máximo fue de 667 m³/s aproximadamente, es decir, casi el doble del pico de la crecida registrada en el Río Chubut.

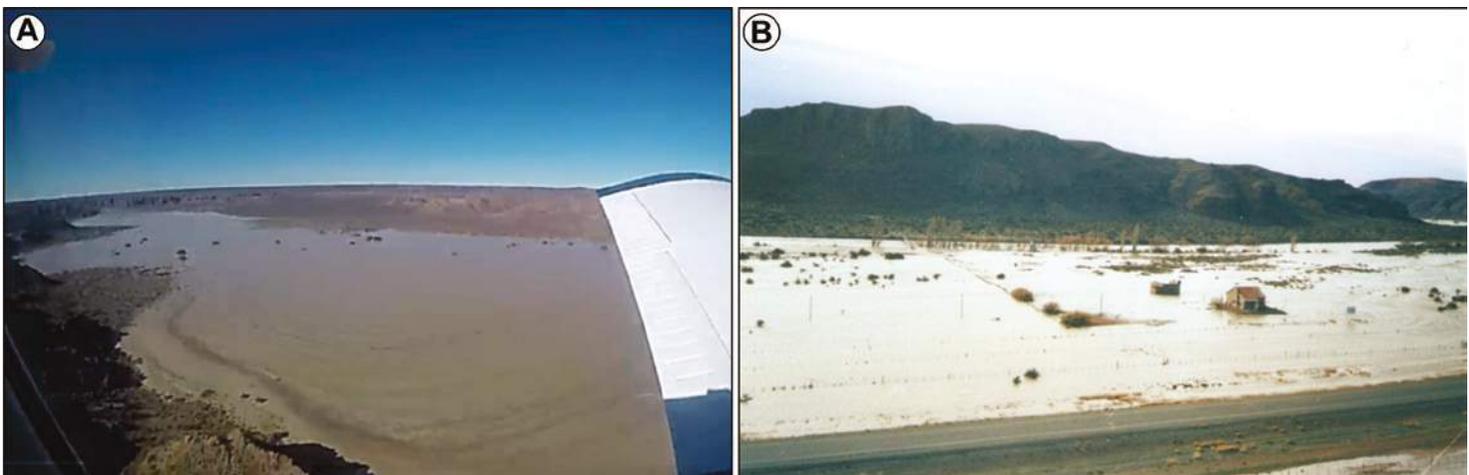
Figura 8. Valle del Río Chico completamente inundado con el pasaje de la crecida de abril de 2017 (fuente: vuelo realizado por el IPA). A la derecha, valle del Río Chubut (Los Altares) inundado con la crecida de julio de 2004.
