## Rehabilitación de las riberas de un sitio de la cuenca baja del río Matanza-Riachuelo

**RESUMEN.** La vegetación ribereña desempeña un rol importante en el control de fuentes no puntuales de contaminación y contribuye a la consiguiente mejora de la calidad del agua de ríos y arroyos. El río Matanza-Riachuelo ha sido clasificado como uno de los más contaminados del mundo, registrándose concentraciones elevadas de metales y otros contaminantes en la columna de agua y en los sedimentos de sus riberas. El objetivo de este trabajo consistió en realizar una caracterización física, química y florística y poner a prueba una intervención para la rehabilitación ecológica en un área piloto de la ribera del río Matanza-Riachuelo. Se determinaron cromo, cadmio, níquel, zinc, cobre y plomo en muestras de sedimentos ribereños y en muestras de las herbáceas *Sagittaria montevidensis* y *Tradescantia fluminensis*. Los suelos presentaron muy alto grado de contaminación, fundamentalmente debido a los elevados valores de cromo, cobre y zinc. Ambas herbáceas toleraron la variación del nivel del agua y acumularon metales, principalmente en sus estructuras subterráneas. Estas características indicaro

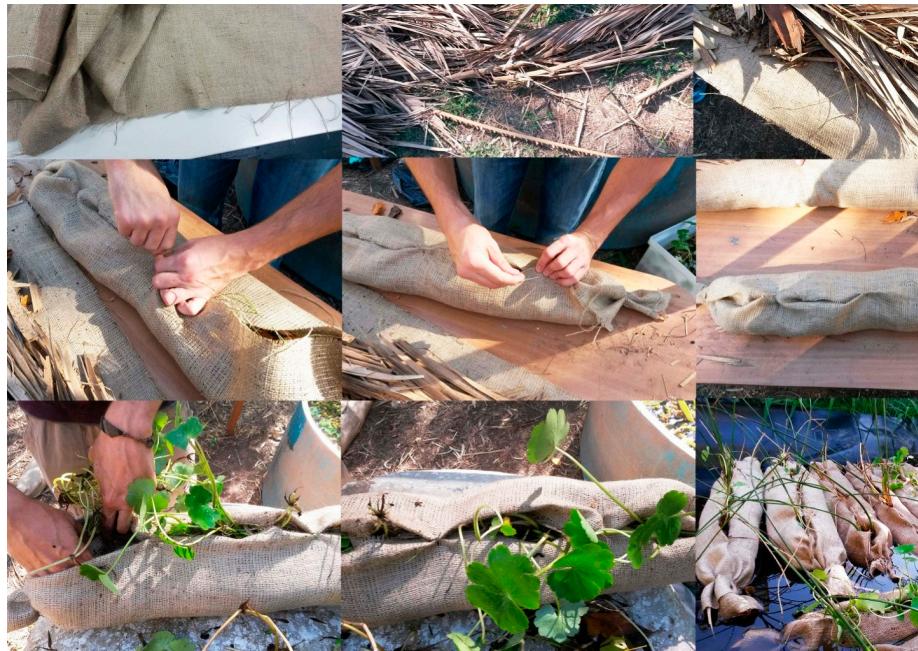
**Figura 4.** Secuencia del armado del biorrollos para implantación de helófitas nativas.

**Figure 4.** Sequence of the manufacture of prevegetated rolls for the implantation of the native helophytes.

Durante los meses de marzo y abril 2015 se cultivaron las helófitas nativas: *S. montevidensis*, *S. californicus*, *E. grandiflorus*, *H. bonariensis*, *P. cordata*, *T. fluminensis* y *Tripogandra diuretica* (Mart.) Handl en biorrollos con el objeto de que puedan desarrollar su sistema radicular (Figura 4). En abril de 2015 se realizó la intervención en un área de 200 m inmediatamente aguas abajo de Puente Alsina sobre la ribera Norte (Figura 5) y consistió en la plantación directa de 45 ejemplares de árboles y arbustos nativos de alturas superiores a 1 metro (*E. crista-galli*, *Senna*

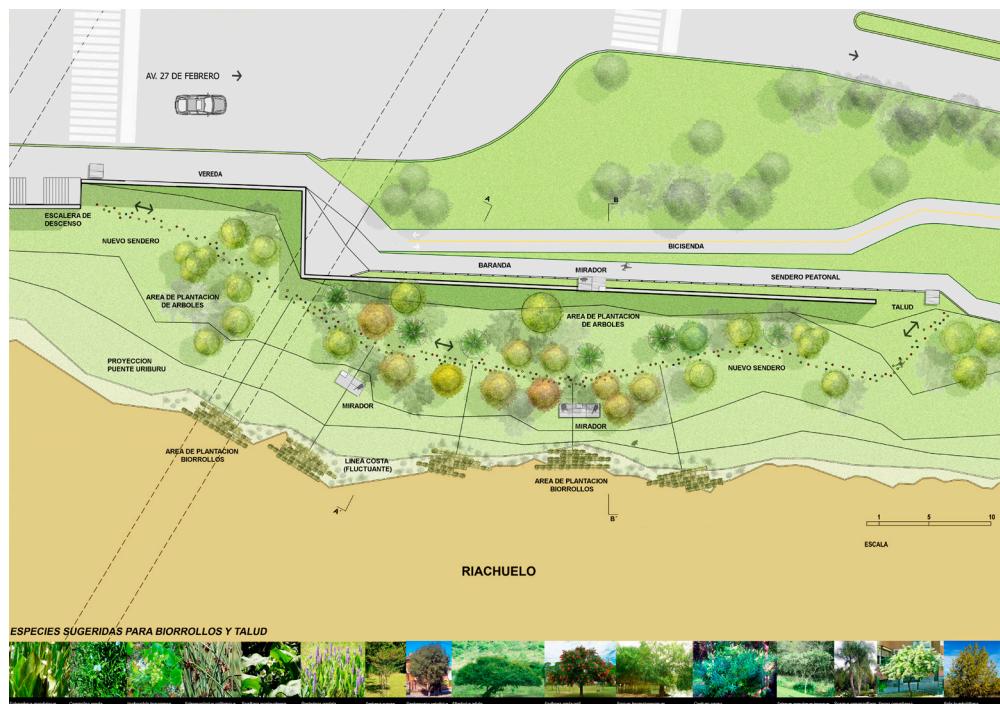
**Figura 5.** Propuesta de rehabilitación para la margen Norte del río Matanza-Riachuelo aguas abajo de Puente Alsina (Pte. Uriburu o Puente Ezequiel Demonty).

**Figure 5.** Rehabilitation proposal for the northbank of the Matanza-Riachuelo River downstream of Alsina Bridge (Pte. Uriburu or Ezequiel Demonty Bridge).
