# Precipitaciones extremas e inundaciones repentinas en ambiente semiárido: impactos del evento de marzo-abril de 2017 en Comodoro Rivadavia, Chubut, Argentina

*Extreme rainfall and flash floods in a semiarid setting: impacts of the march-april 2017 event in Comodoro Rivadavia, Chubut.*  
Since 29 March to 8 April 2017 an extreme rainfall event occurred in the southeast of Chubut province, causing the worst floods in the history of the Comodoro Rivadavia city. Persistent and heavy rains in the period, that reached 399.4 mm and on only in 30 March amounted to 232 mm, activated seven ephemeral streams that cross the urban area and debouch in the atlantic coast. Large, unprecedented gullies were formed in upper hillslopes, with widening of the ephemeral streams and suspended transportation of large volume of sand-sized particles generating aggradation in lowland areas. Further incorporation of coarse-size clastic components derived from roads, oil locations and (locally) aggregate quarries favored the downstream increase of the erosive capacity of the flows. Although some sediment was deposited by overbank in the peri-urban area, most of the sediment entered to the city throughout hi

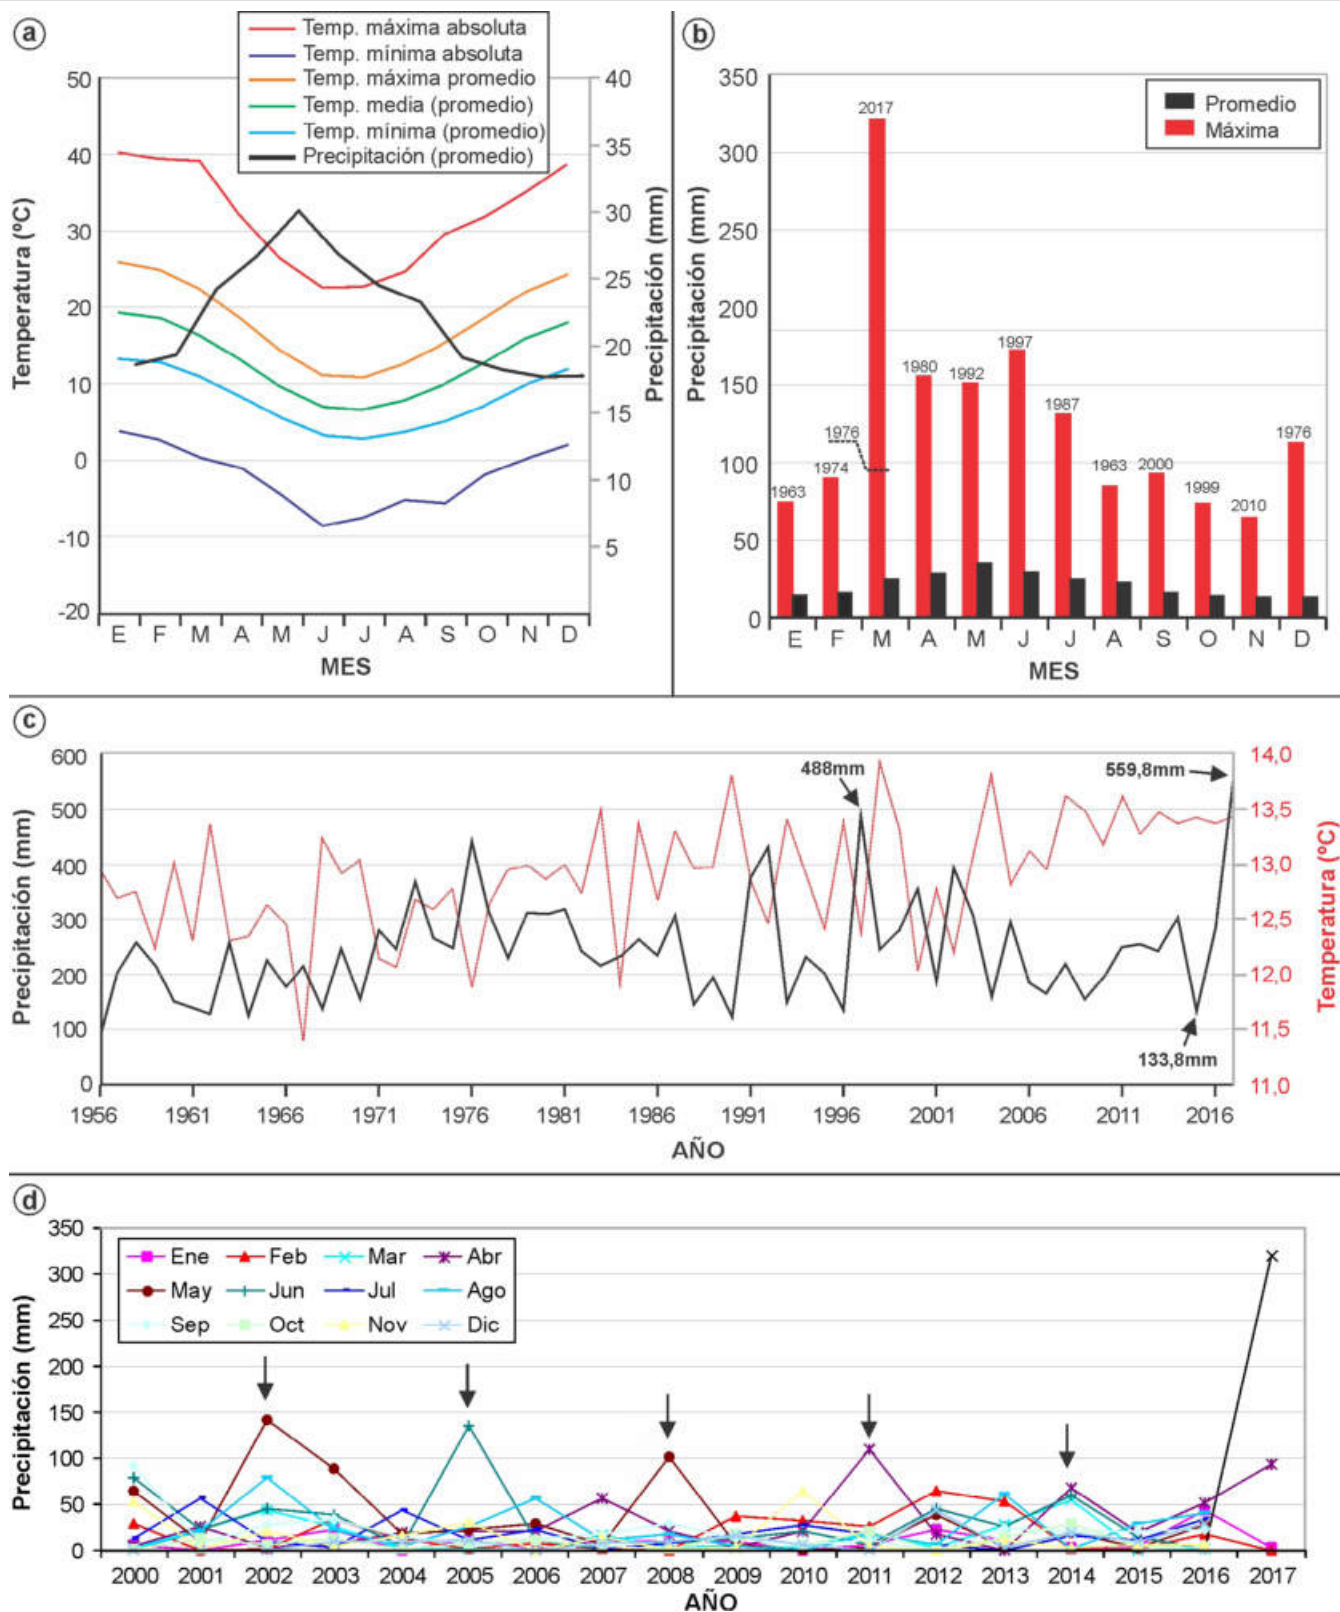
**Figura 1.** Características climatológicas del área de estudio, según datos del período 1963-2017 obtenidos en la estación meteorológica en el aeropuerto General Enrique Mosconi de Comodoro Rivadavia (ubicación en figura 2): a) Variaciones en la temperatura y precipitaciones; b) Precipitaciones máximas y promedio. El evento ocurrido entre el 29 de marzo y el 8 de abril de 2017 totalizó 399,4 mm y superó el promedio anual de lluvia (244 mm). La lluvia caída entre el 29 y el 31 de marzo alcanzó los 291,6 mm, más de tres veces mayor que el registro máximo previo del mes de marzo (95,5 mm en el año 1976); c) Variación interanual en las precipitaciones y temperaturas promedio. Se señalan los valores máximos y mínimos registrados previamente; el evento de precipitaciones de 2017 es el mayor en el período de registro; d) Distribución mensual de las precipitaciones en el período 2000-2017. Notar la tendencia decreciente de los valores acumulados máximos, con máximos relativos trianuales (flechas). Datos provistos por el Servicio Meteorológico Nacional.

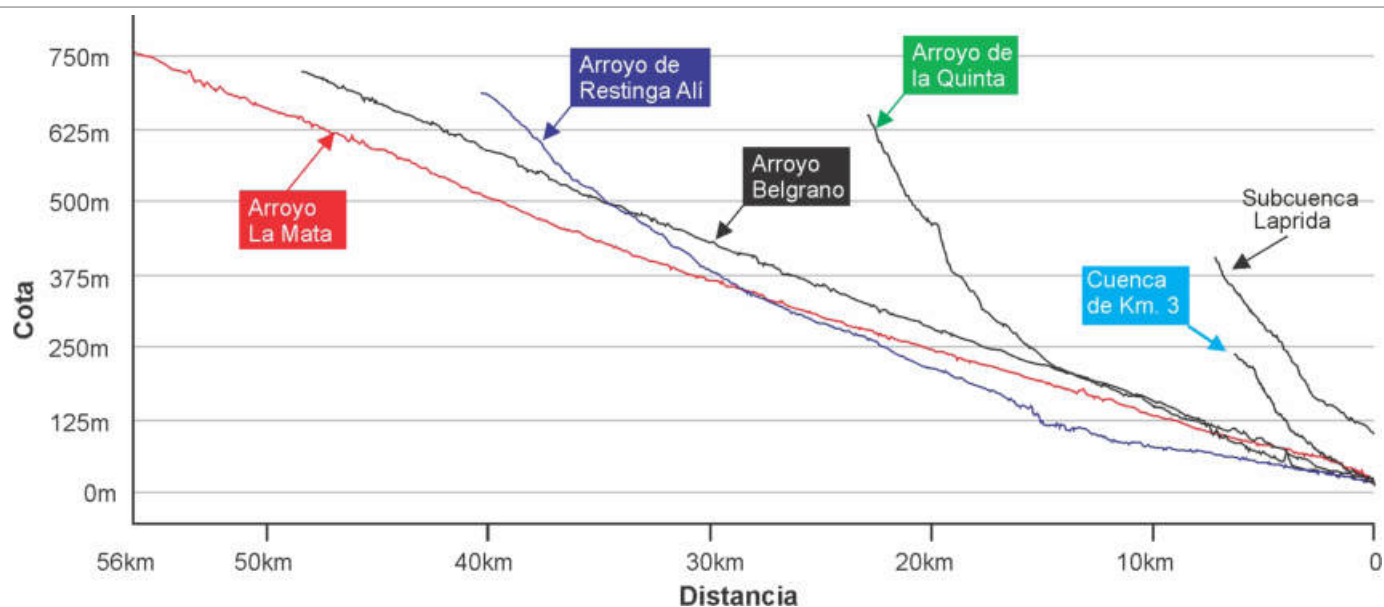
**Figura 3.** Perfil longitudinal del cauce de mayor longitud de las cuencas de drenaje analizadas (modificado de Paredes et al. 2017). Las desviaciones locales en la cota del cauce se deben al efecto combinado de la presencia de cárcavas profundas y limitaciones en la resolución del DEM utilizado.

La geomorfología del área de estudio muestra siete cuencas de drenaje efímeras que desembocan en el océano Atlántico, sin ríos perennes y cruzando transversalmente al éjido urbano de Comodoro Rivadavia (Fig. 2b). Numerosos barrios están emplazados en áreas planas cerca de la desembocadura (Fig. 2c) o en zonas de fuerte pendiente de las cuencas de drenaje, lo que otorga una peligrosidad intrínseca a las urbanizaciones. Las cuencas de drenaje se caracterizan por pendientes elevadas, con rangos de 0.0027 y 0.0371 para la longitud de los arroyos más largos, cubriendo un área aproximada de 1546 km<sup>2</sup>, y con un desnivel de 0 m s.n.m. en la desembocadura y 751 m en la divisoria de drenaje en la Pampa del Castillo (Fig. 3).

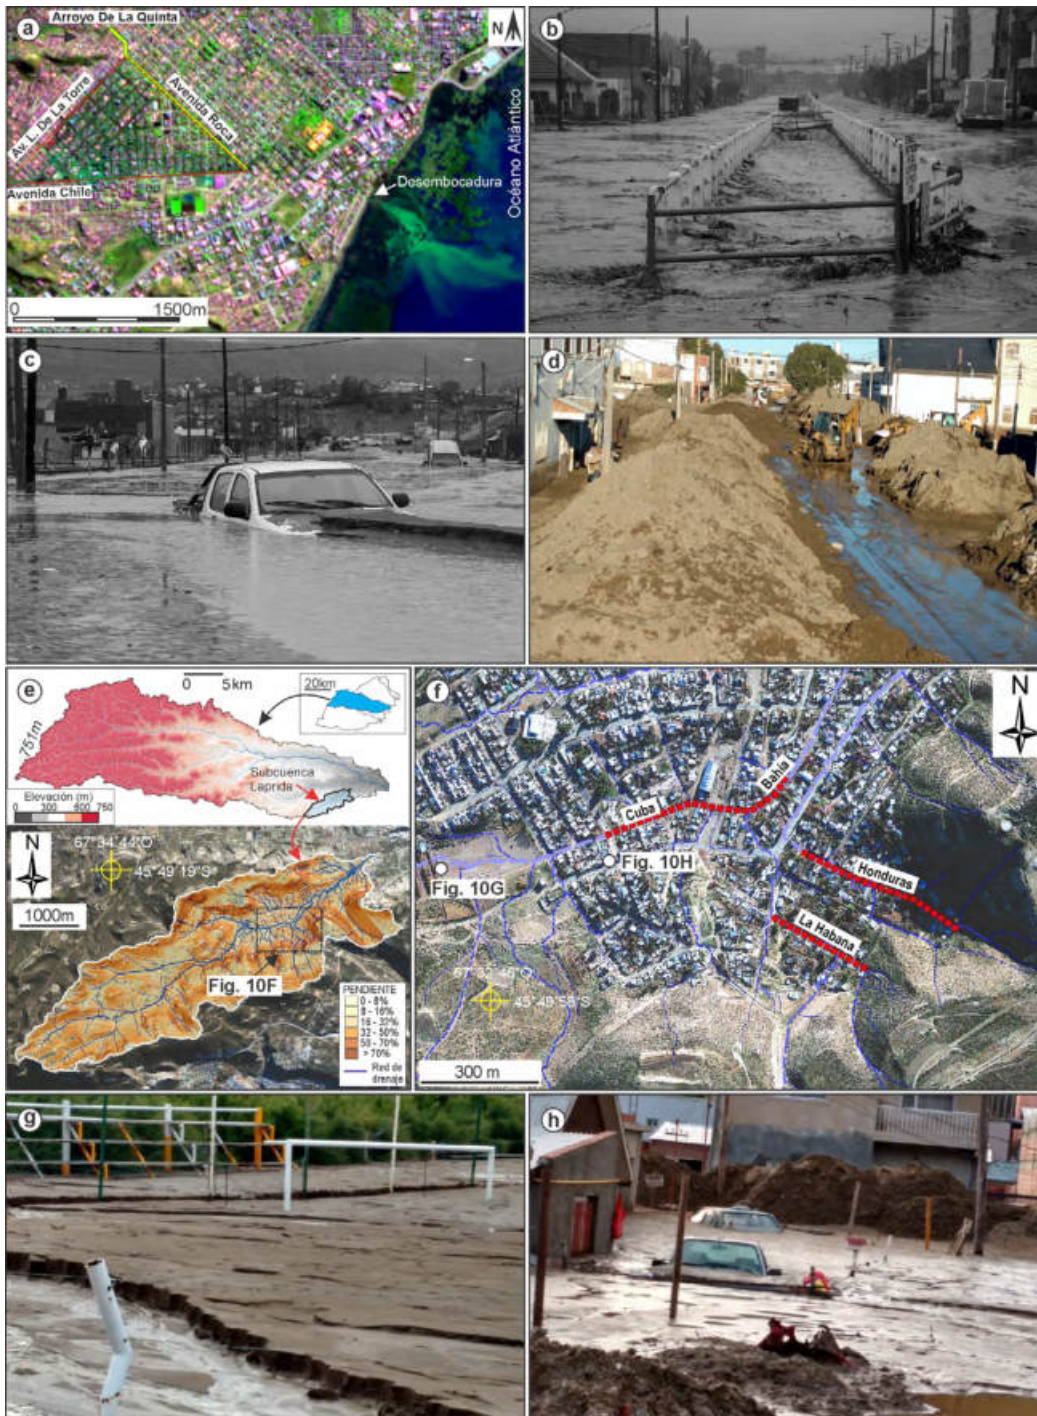
Uno de los impactos más dramáticos del evento extremo de precipitaciones fue la inundación de grandes áreas urbanas en las cuencas De la Quinta y en la subcuenca Laprida (en la cuenca del arroyo Belgrano). El elevado aporte de sedimentos, vegetación y desechos urbanos generó el taponamiento temprano del sistema de alcantarillado durante la tormenta, desencadenando procesos de avulsión sobre una superficie impermeable (asfalto-hormigón) que generó la inundación generalizada de las áreas bajas de la ciudad, en donde tuvo lugar reducción de velocidad de flujo y depositación adicional de la carga transportada en suspensión. Las áreas inundadas fueron impactadas severamente, con destrucción total o parcial de viviendas y contaminación del sistema de provisión de agua potable. Las calles, rutas, el sistema de electricidad, telefonía y el sistema cloacal fueron severamente impactados e interrumpidos. Adicionalmente, debido al tamaño de grano muy fino de los componentes depositados, al taponamiento del sistema de alcantarillados y de pluviales a cielo abierto, la escorrentía del agua y las tasas de infiltración fueron muy bajas e hicieron que sea muy complejo y lento el proceso de evacuación del agua y la limpieza de la ciudad, trabajo que demandó casi dos meses luego del final de la tormenta.

Dentro de la cuenca De La Quinta, en la zona Sur de la ciudad de Comodoro Rivadavia, una zona residencial de 2.65 km<sup>2</sup> se desarrolló desde la década de 1970 sobre una zona anteriormente salinizada (Griznik y Hirtz 2000, Hirtz y Griznik 2019). Esta sub-cuenca endorreica fue sepultada por más de 400000 m<sup>3</sup> de arenas finas a muy finas, donde más de 400 viviendas fueron destruidas o dañadas (Fig. 10a). En las zonas más impactadas de la zona inundada se depositaron más de 2 m de arenas finas a muy finas (Fig. 10c-d), y la remoción del coluvio se completó en el mes de junio de 2017. Estimaciones previas de descarga en la cuenca De La Quinta para un evento de 1998 (Hirtz et al. 2000) indicaron valores

de 23.26 m<sup>3</sup>/s para un evento con una recurrencia de 25 años, mientras que la estimación para el evento de 2017 es de 28 m<sup>3</sup>/s. Pese a algunas diferencias en la descarga máxima que el sistema de pluviales a cielo abierto puede drenar durante las tormentas, el sistema de pluviales actuales de la cuenca De La Quinta (actualmente sobre la avenida Roca, Fig. 10b) puede evacuar solamente 5.3 m<sup>3</sup>/s, resultando notablemente subdimensionado.

Una situación similar ocurrió en el barrio Laprida, donde una combinación de pendiente muy alta y el emplazamiento del barrio en una depresión adyacente al arroyo principal favorecieron la agradación rápida durante la tormenta e inundación por desborde (Fig. 10e-f). El sistema de pluviales enterrados en Barrio Laprida colapsó debido al taponamiento de vegetación y sedimento acumulado en el ingreso al sistema subterráneo, produciendo el sepultamiento del barrio con más de 1,30 metros de sedimento arenoso (Fig. 10g-h).

**Figura 10.** Inundaciones urbanas: a) Imagen Sentinel 2 de parte de la cuenca De La Quinta (composición de las bandas 12-8-2) dentro del área urbana (ubicación en figura 7a). Los colores verdes a oscuros reflejan zonas de alto contenido de humedad. El área definida por las avenidas Roca, Chile y Lisandro de la Torre fueron inundadas con más de 2 m de arena debido a ineficiencia del pluvial de la avenida Roca, principal colector del agua que ingresa a la ciudad; b) Fotografía de la Avenida Roca obtenida el 30 de marzo de 2017 (mirando aguas arriba) con el agua de lluvia movilizándose principalmente por la calle (fotografía de David Alejandro Muñoz); c) Vehículos y sedimento transportado durante el temporal fueron depositados en depresiones endorreicas de la cuenca De La Quinta. Fotografía de D.A.: Muñoz obtenida el 04 de abril de 2017; d) Remoción del sedimento depositado en la ciudad. Fotografía tomada el 16 de abril de 2017; e) Ubicación de la sub-cuenca Laprida en relación a la cuenca del arroyo Belgrano; f) Área urbana del barrio Laprida afectada por las inundaciones, y principales vías de evaluación del agua de lluvia. Se indica la posición de la figura 10 g-h; g) Cancha de fútbol ubicada en el acceso oeste del barrio Laprida, con más de 150 cm de arena fina; h) Sepultamiento de viviendas y vehículos en barrio Laprida. Fotografías obtenidas el 8 de abril de 2017.

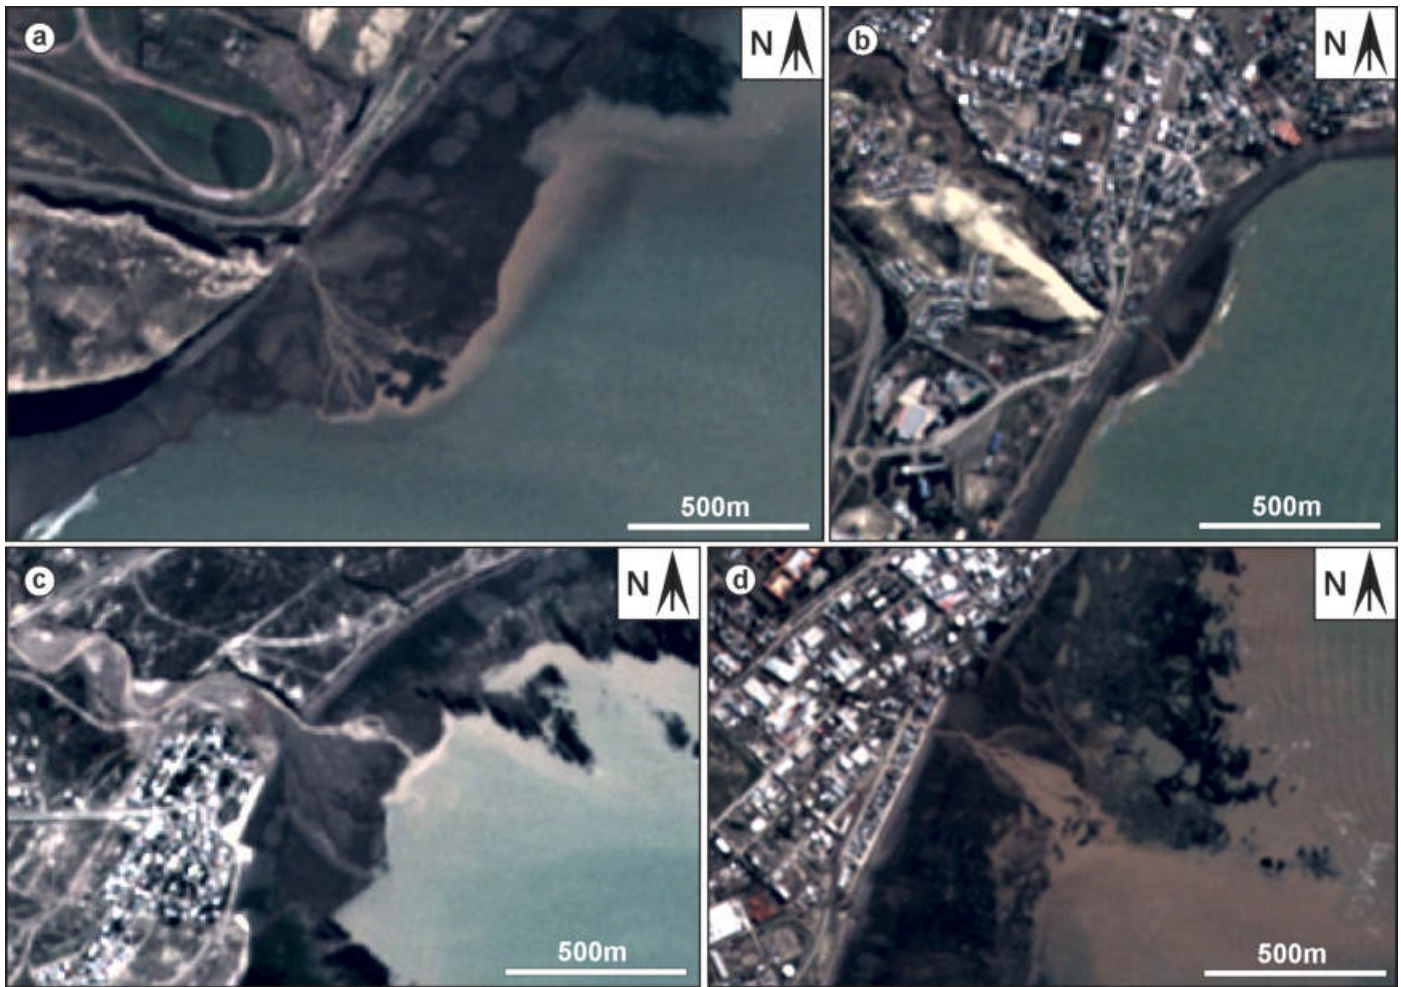
El evento extremo de precipitaciones generó valores extraordinarios de descarga en el sistema de drenaje efímero, con desplazamiento aguas abajo de volúmenes importantes de sedimentos. Aunque parte del sedimento se depositó a lo largo de la red de canales o dentro del área urbana, un volumen importante de sedimento suspendido alcanzó la costa durante la tormenta. En la desembocadura, la pérdida de competencia del flujo permitió la depositación de arenas finas a muy finas en la forma de lóbulos de sedimento con diseño distributivo, los cuales durante la tormenta presumiblemente crecieron hasta 500 m desde la costa (Fig. 11). Las plumas de fango conteniendo altas concentraciones de carga exportaron partículas finas hacia el ambiente de plataforma, las que estuvieron sujetas a una dispersión regulada por las corrientes costeras y oceánicas. Los deltas, transitorios, permanecieron unas pocas semanas luego del temporal, siendo removilizado y distribuido el sedimento arenoso a lo largo de la costa debido a la acción de vientos intensos.

**Figura 11.** Deltas formados en la desembocadura de los arroyos efímeros durante el temporal. La imagen se obtuvo el día 10 de abril de 2017 con el sensor Sentinel-2 LC1. Ubicación de los arroyos en figura 2. a) Arroyo La Mata; b) Arroyo Belgrano; c) Arroyo de Restinga Alí; d) Desembocadura del arroyo De La Quinta.

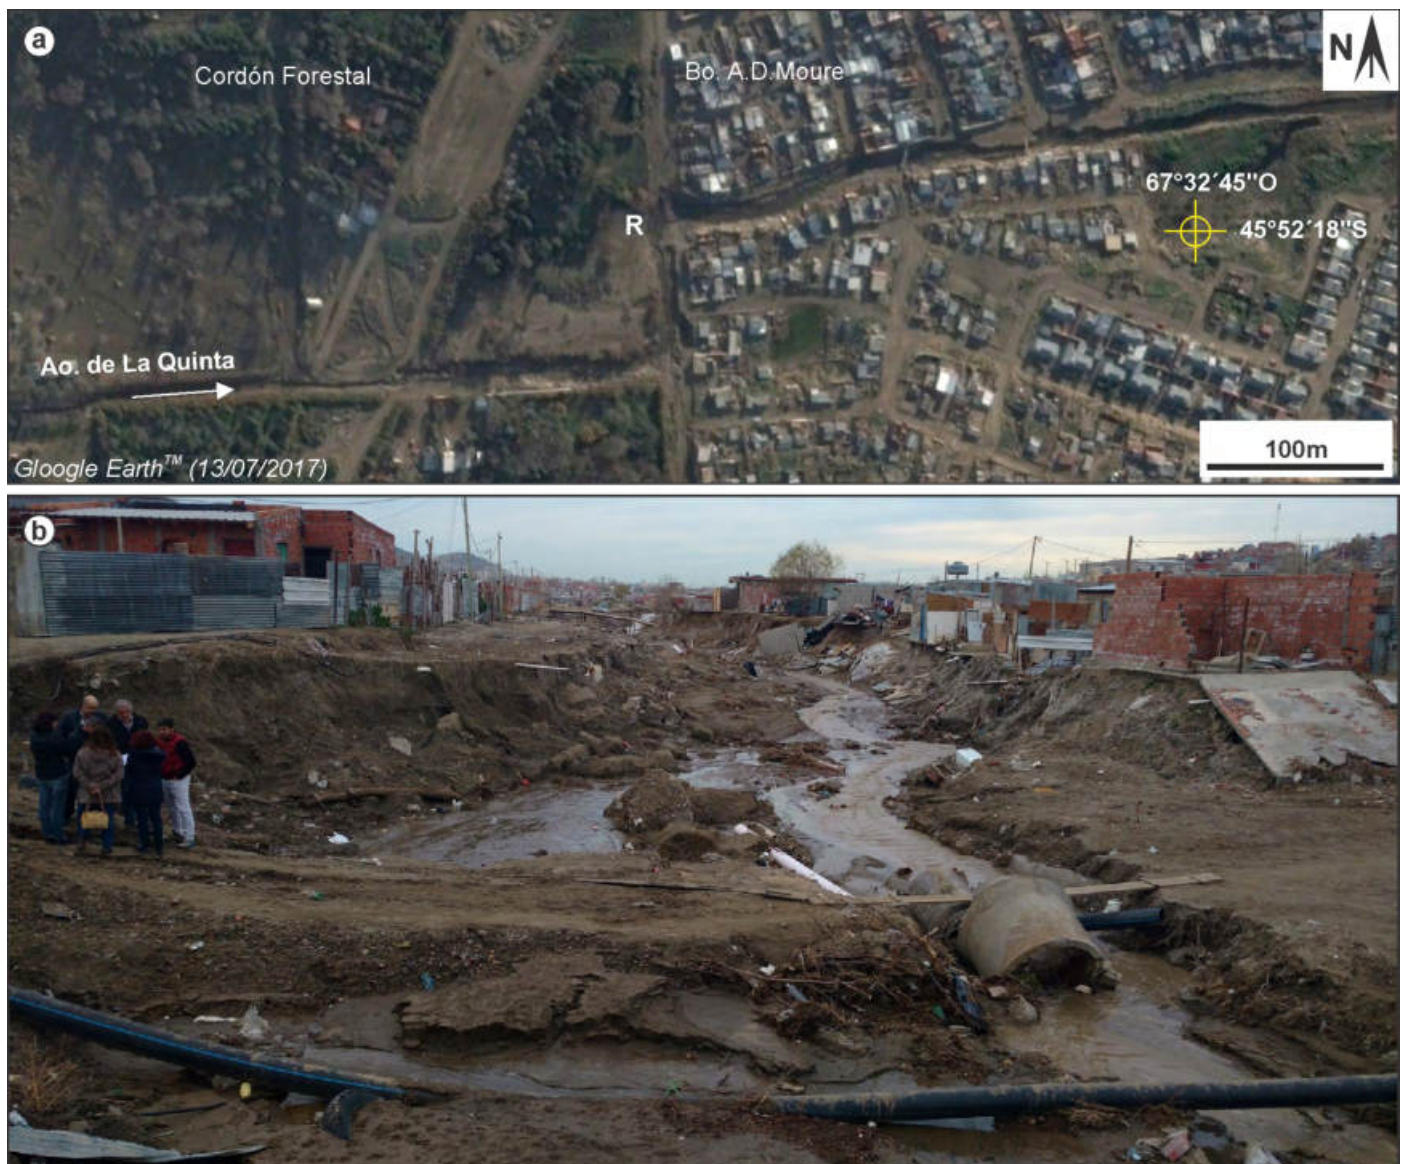
de la ciudad estén actualmente viviendo en áreas proclives a ser inundadas (subcuencas endorreicas, Fig. 10a) o se encuentren directamente emplazados dentro de la faja de canales activa (Fig. 8c-d), revelando un crecimiento urbano poco planificado, o estrategias de control poco eficientes ante ocupaciones espontáneas (Fig. 12). Este es probablemente el escenario más peligroso que ha experimentado la ciudad en sus más de 100 años de crecimiento, como ha sido puntualizado en Paredes (2019). Un control gubernamental efectivo tanto del desarrollo urbano como de las actividades industriales en el ámbito peri-urbano es fundamental para evitar futuras catástrofes como las descritas en esta contribución.

**Figura 12.** Asentamientos espontáneos sobre el arroyo De La Quinta dentro del éjido urbano: a) Imagen de Google Earth TM posterior al temporal, mostrando el impacto de la profundización del arroyo sobre las viviendas y población ubicada en los márgenes del cauce; b) Vista hacia el este del arroyo De La Quinta desde el punto R. Fotografía obtenida el 4 de julio de 2017

del suelo en la zona urbana y peri-urbana, se hace indispensable la formulación de dos tipos de obras estructurales: por un lado, la construcción de reservorios de sedimento o presas pequeñas interpuestas al flujo en la zona peri-urbana, que retengan parte del sedimento transportado durante las lluvias, y reduzcan tanto la velocidad del flujo como la descarga máxima de los arroyos al ingreso de la ciudad. Por otro lado, se requiere un redimensionamiento de los pluviales a cielo abierto y la construcción de drenajes adicionales en bajos sin salida, así como la generación de estudios científicos actualizados en relación al uso de pluviales entubados, ya que su utilidad en el evento extremo de 2017 ha sido nula. Este tipo de obras de ingeniería no nos exime de intentar mejorar nuestro entorno natural promoviendo el desarrollo de políticas
