LAS INUNDACIONES EN EL BARRIO ETCHEPARE (TRELEW): UNA VISIÓN DESDE LA TEORÍA SOCIAL DEL RIESGO

FERRARI, María Paula

FLOODS IN THE ETCHEPARE NEIGHBORHOOD (TRELEW): A VIEW FROM THE RISK SOCIAL THEORY

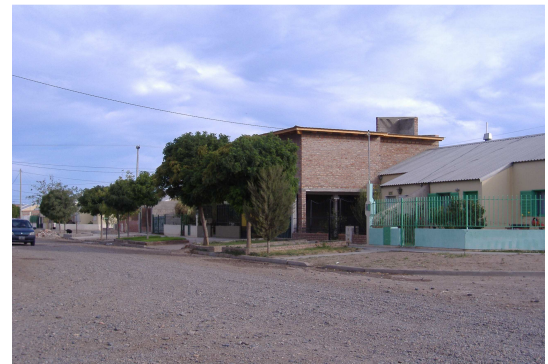
A partir del trabajo de campo se pudo identificar un cierto grado de heterogeneidad en las viviendas que conforman el Barrio Etchepare. Un sector del mismo -constituido por las primeras instalaciones- presenta condiciones precarias en cuanto a materiales de construcción de las viviendas y nivelación de los terrenos. Otro sector se conforma por casas de planes habitacionales que presentan mejores condiciones de infraestructura. Dicha heterogeneidad en la estructura interna del barrio determinó diferencias respecto al impacto de las inundaciones de los años 1992 y 1998. En el sector del "Barrio Etchepare viejo"¹⁹ el agua de las inundaciones ingresó en la mayoría de las casas, por el hecho de estar construidas sin considerar aspectos de nivelación de terrenos, es decir, sobre superficies irregulares y sin material de relleno. Por el contrario, las casas que se construyeron posteriormente mediante planes habitacionales, se ubican sobre terrenos más elevados respecto al nivel de las calles y veredas; hecho que contribuyó a que el agua de las inundaciones no ingresara a las mismas (ver figuras 5 y 6)

Figura 5: sector de primeros asentamientos del B° Etchepare

Figura 6: sector de planes habitacionales del B° Etchepare

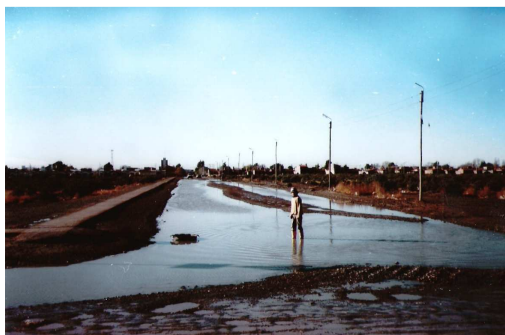
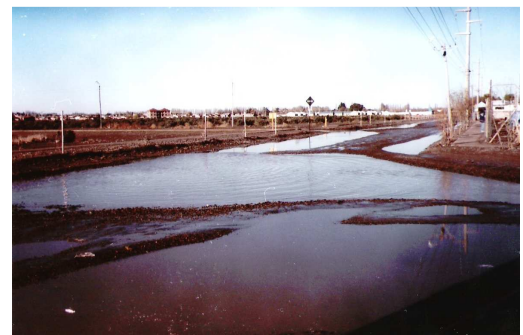
Figuras 7 y 8: área inundada del Barrio Etchepare (calle Musters).

Así mismo, la inexistencia de desagües (pluviales y cordón cuneta) en las calles y la particularidad de la senda para peatones sobre la calle Musters (construida sobre un terraplén elevado unos 30 cm respecto del nivel de la calle y sin considerar el escurrimiento natural del área) contribuyen a la retención y acumulación del agua de lluvia o de desborde dentro del Barrio Etchepare (ver figuras 7 y 8)
