LORETO, TIERRA DE ESTEROS Y LAGUNAS

Félix Ignacio Contreras*, Elsie Araseli Ojeda**,
Diego Fernando Ojeda*** y Julio César Meza****

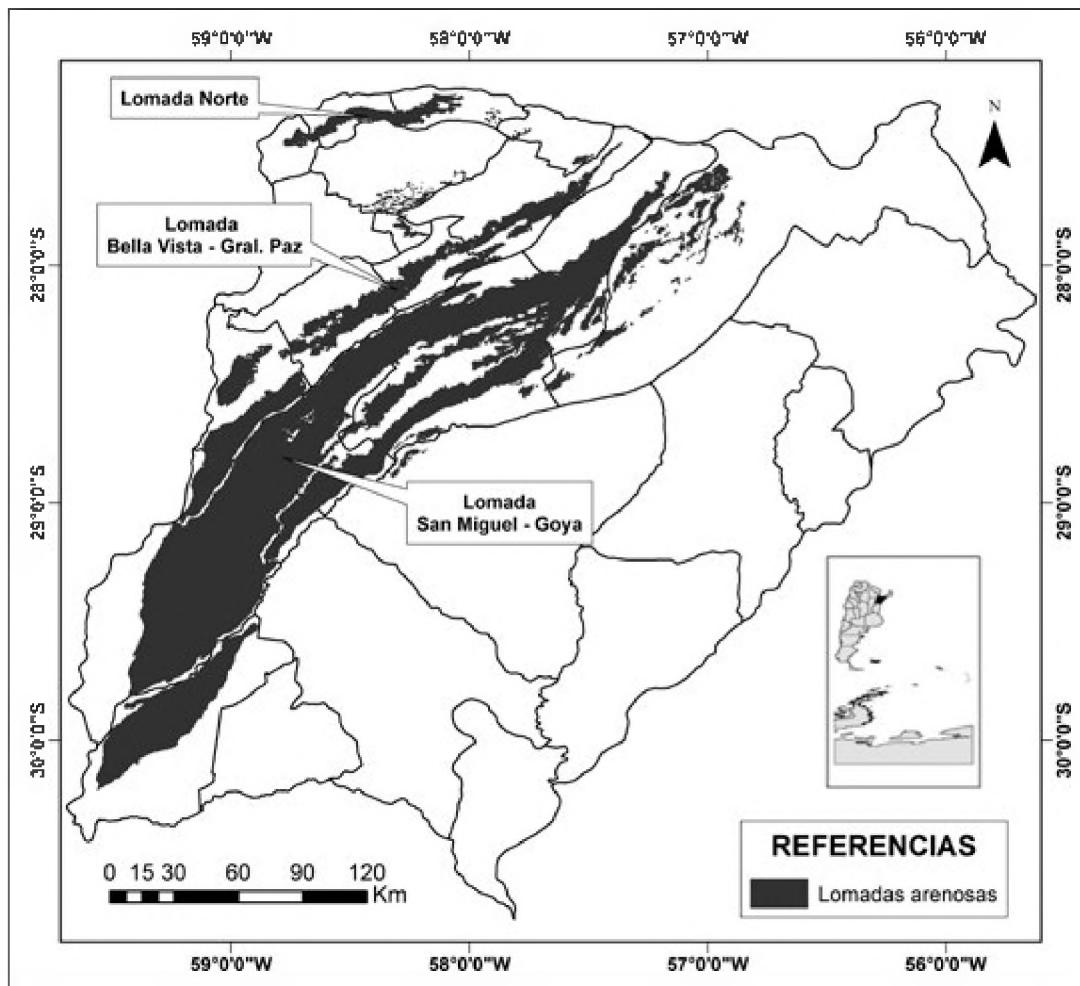
Figura 2. Distribución de las lomadas arenosas y delimitación de las regiones fisiográficas.

Lo que observamos en la localidad de Loreto es el paisaje típico de la región conocida como “Lomadas arenosas y esteros” que, como se puede ver en la Figura 2, ocupa gran parte de la provincia de Corrientes. Es importante señalar que estas lomadas se formaron hace miles de años, debido a los desplazamientos del río Paraná. Es decir, que el río fue ocupando diferentes sectores dentro del territorio provincial hasta encontrar su posición actual y en dicho movimiento fue erosionando el paisaje, motivo por el cual los ríos Corriente, Santa Lucía, Empedrado, San Lorenzo, Riachuelo, etc., al igual que los grandes esteros, son un recuerdo de la actividad pasada del Paraná.

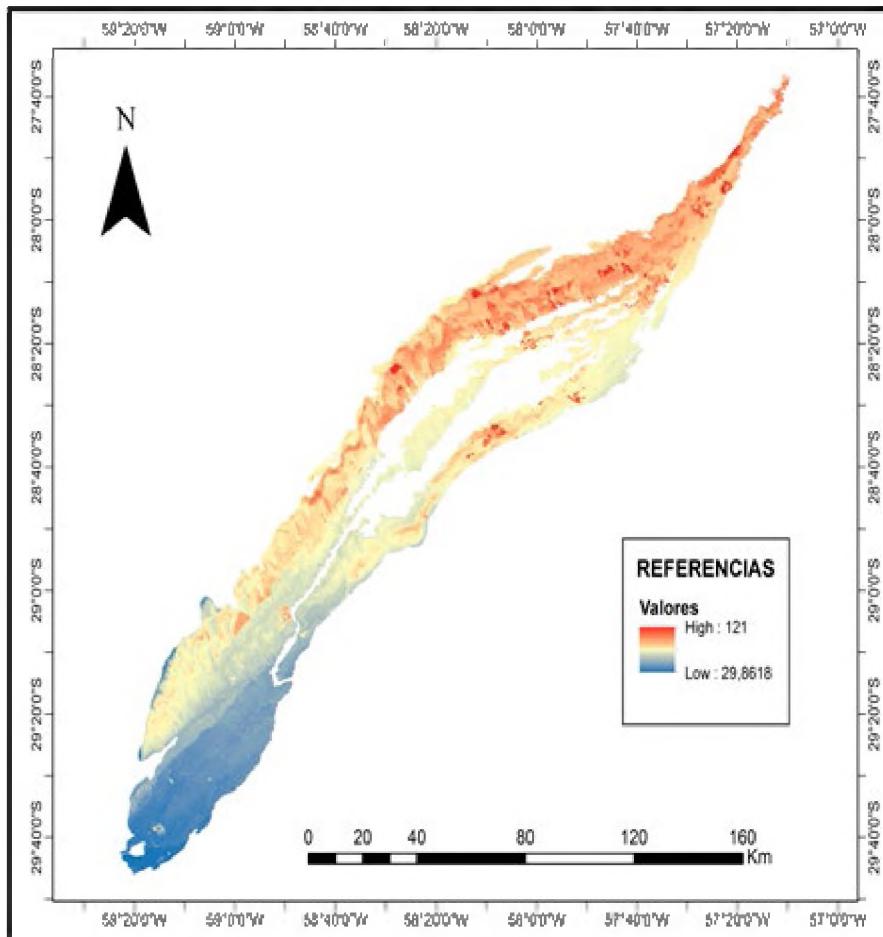
Figura 3. Modelo Digital de Elevaciones de la lomada San Miguel – Goya (Corrientes, Argentina).

En cuanto a la topografía, la localidad de Loreto se encuentra sobre la lomada arenosa más extensa de la provincia de Corrientes. La Figura 3 muestra las alturas de la lomada San Miguel – Goya, en la cual se puede observar cómo las alturas a lo largo de la lomada van disminuyendo desde el vértice (extremo NE) a la base (extremo SO).

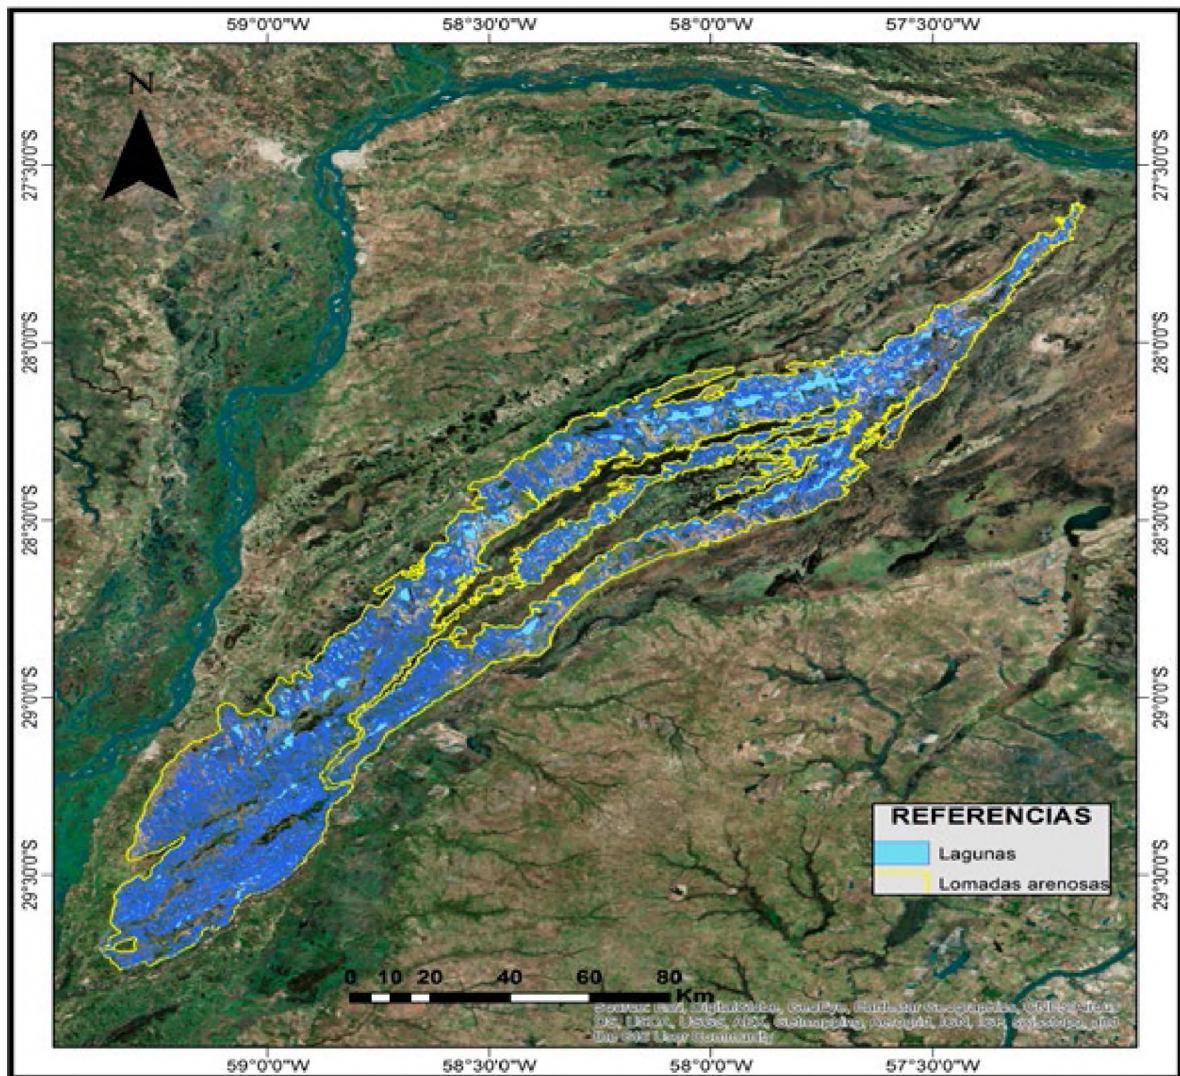
Figura 4. Distribución de lagunas en la lomada San Miguel - Goya (Corrientes, Argentina).

Sin embargo, esta lomada es la más importante de la provincia, no sólo por su extensión y superficie, sino también por contener el 60% de la totalidad de lagunas localizadas en esta región. Abarca una superficie aproximada de 7.807 km², con 41 km de ancho, 327 km de largo y contiene 23.662 lagunas (Figura 4).

Al calcular la densidad de lagunas sobre la superficie de la lomada se ha comprobado que existe una densidad 3,03 lagunas por km² en la lomada San Miguel – Goya. En este marco, el departamento San Miguel posee 1718 lagunas; ocupa el sexto lugar en cuanto a cantidad de estos cuerpos de agua, con una superficie de 280 km², lo cual representa un 8% de la superficie departamental, y un 20% de la superficie de la lomada arenosa.

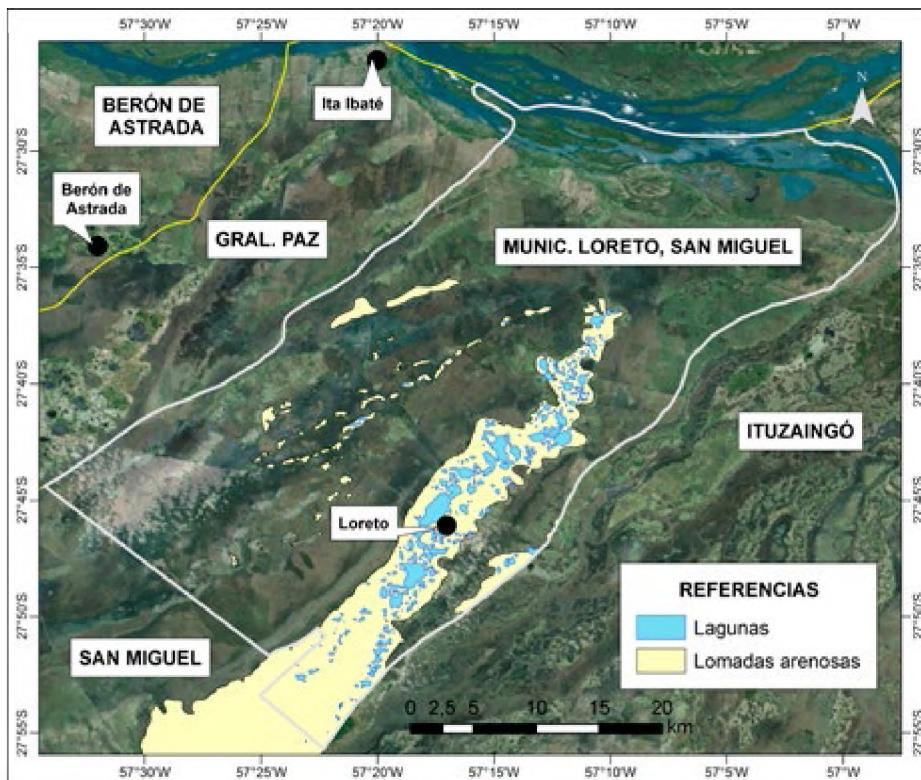
Figura 5.
Distribución de lagunas y lomadas arenosas en el municipio de Loreto (San Miguel, Corrientes).
Fuente: Contreras *et al.* 2014.

Dentro del municipio existe un total de 321 lagunas de diferentes tamaños y formas, es decir, que podemos encontrar desde pequeñas y circulares a grandes e irregulares. Este paisaje constituye un lugar propicio para el desarrollo humano, tanto para el crecimiento urbano, como así también para actividades económicas asociadas a la agricultura, ganadería y forestación, en relación con las grandes extensiones de esteros que predominan en todo el territorio provincial (Figura 5).

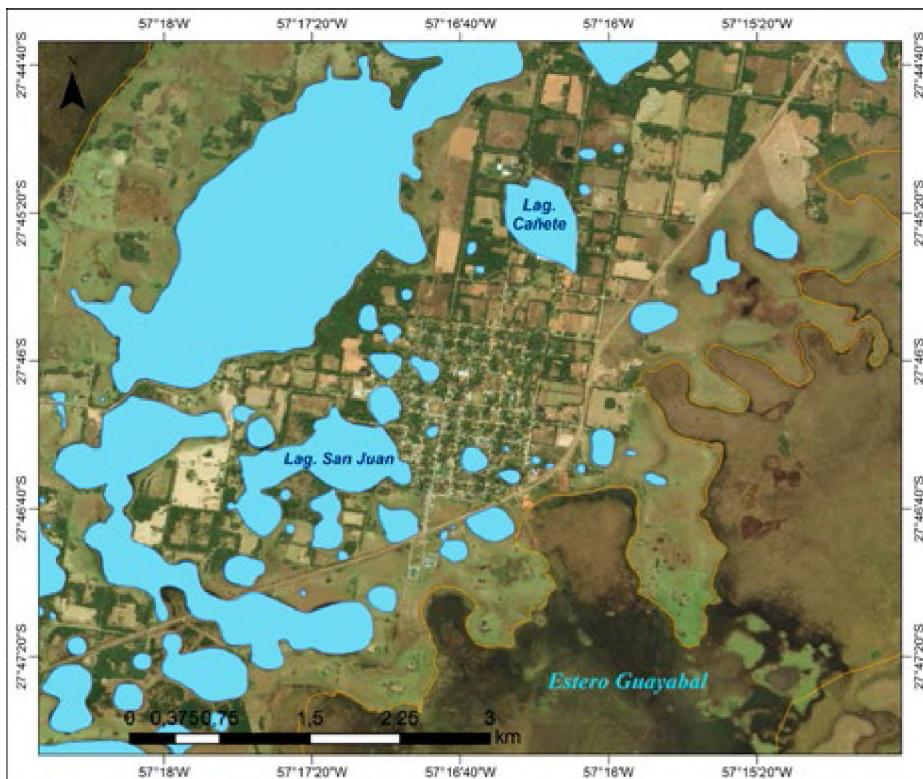
Figura 6.
Distribución de
lagunas urbanas
y periurbanas de
la localidad de
Loreto (San Miguel,
Corrientes).

La localidad de Loreto posee un ejido urbano de aproximadamente 12 manzanas de ancho y 10 de largo, el cual interactúa con 25 lagunas urbanas y periurbanas, principalmente hacia el sudoeste. Por otra parte, se encuentra muy cerca del límite de la lomada con el estero Guayabal, al este-sudeste.

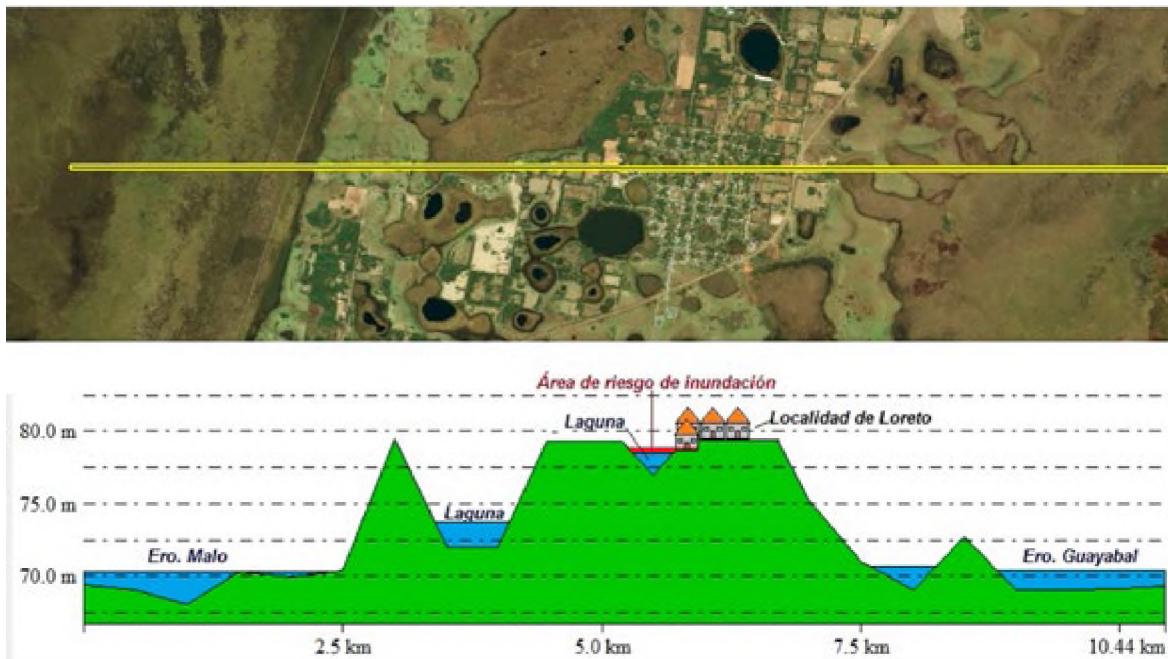
para el asentamiento humano parecieran ser fácilmente detectables en el perfil topográfico, pero en el terreno estas diferencias son menos notorias. En este punto, el uso de sistemas de información geográfica y la generación de modelos de elevación digital son claves para explicar la ocurrencia de inundaciones con la detección de un gran número de viviendas ubicadas dentro de las lagunas, indicado en color rojo.

Figura 8. Perfil topográfico de la localidad de Loreto (San Miguel, Corrientes).

Respecto a las alturas de Loreto, en la Figura 8 observaremos un perfil topográfico esquemático de la localidad que permitirá clarificar el porqué de la manifestación de las inundaciones en los primeros meses del año 2017. En dicha figura, se observa una diferencia de 10 m. entre los esteros y el casco urbano, lo cual resulta ser sumamente importante, ya que no existirían inundaciones o anegamientos como consecuencia del aumento en el nivel de agua de estos ambientes.

Por otra parte, dentro del paisaje elevado que ofrece la lomada arenosa, se encuentran áreas naturalmente deprimidas o bajas que pertenecen a las lagunas urbanas y periurbanas. En principio, estos lugares desfavorables

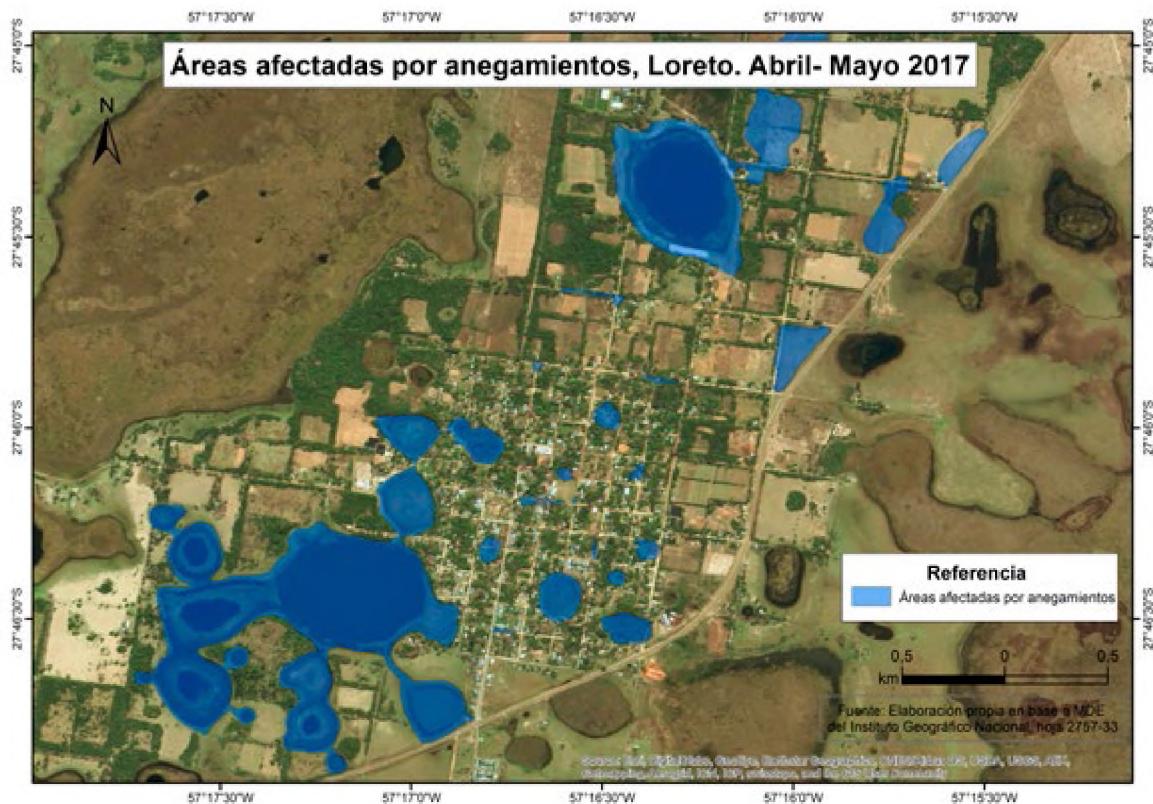
Figura 9. Sectores afectados por el desborde de las lagunas en Loreto. Año 2017.

3. *Especulación inmobiliaria:* En paisajes como el nuestro donde el agua es el actor principal, los espacios más elevados son sumamente requeridos para el desarrollo humano. El crecimiento de la población no sólo implica el aumento en el número de personas que habitan un lugar, sino que viene aparejado de otros procesos, como por el ejemplo, el crecimiento espacial de las ciudades. Esta fuerte presión demográfica se ve reflejada en la demanda de ocupación de nuevos espacios en áreas periurbanas que al tener numerosas lagunas, se espera la llegada de años secos, cuando el nivel del agua de las lagunas disminuye, para venderlos y, en algunos casos, a un costo menor o con mayores facilidades de pago que en los alrededores. Lamentablemente, al reiniciarse el ciclo de las abundantes lluvias, las familias que construyeron sus viviendas en estos sectores se encuentran con una laguna dentro de su terreno. La Figura 9 muestra los sectores afectados por el desborde de las lagunas durante los meses de abril y mayo de 2017.
