AZOTEA GRANDE, UNA PULPERÍA DE LA PROVINCIA DE BUENOS AIRES

Un ejercicio de arqueología de la arquitectura en un proyecto de preservación

Daniel Schávelzon

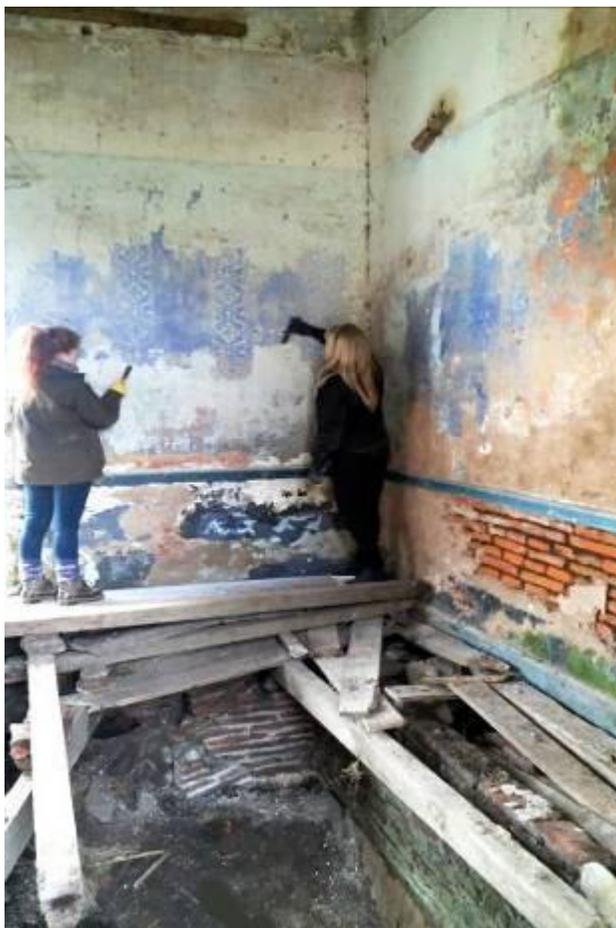
Fig. 1. Sótano y habitación derruidos del sector antiguo del edificio, que fuera usado en 1893-94 como Comandancia. Nótese los estarcidos de color azul mientras mientras son limpiados de las pinturas sobrepuestas¹.

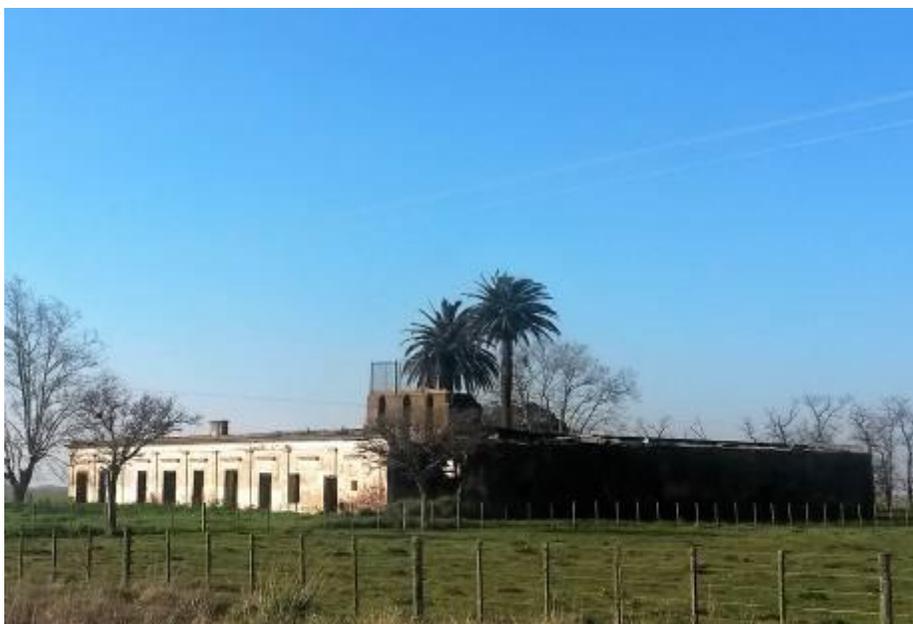
Fig. 2. *La azotea grande* vista desde el camino de tierra que definió su existencia, antigua vía hacia el sur para cruzar el río Salado. Una estructura imponente en la soledad del campo.

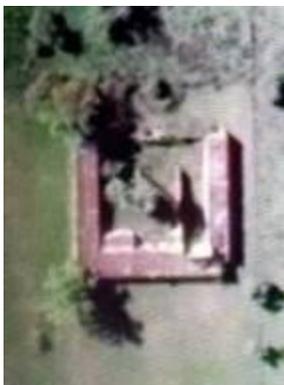
Figs. 3 y 4. Vista aérea del conjunto en su estado actual, aislado en el campo bonaerense; planta esquemática en que los ambientes 12 y 13 están derrumbados, los números 17 al 22 son modernos (pos 1925).

El conjunto es hoy en día un inmenso cuadrado de casi un cuarto de manzana urbana aproximadamente. Rodeada con construcciones por tres lados (Norte, Oeste y Sur) y con una gran pared con arco triunfal que mira al Este. En el interior del patio hay cuatro palmeras colocadas simétricamente en relación con ese pórtico, posiblemente contemporáneas a él. Hay una enorme fuente que seguramente está colocada sobre lo que debió ser el aljibe y una cancha de pelota reciente que produjo el derrumbe. Al reforzar las paredes para jugar sobre ellas, en lugar de hacer muros nuevos y resistentes, se quiso reforzar los antiguos poniendo vigas de hierro y hormigón lo que hizo que colapsara.

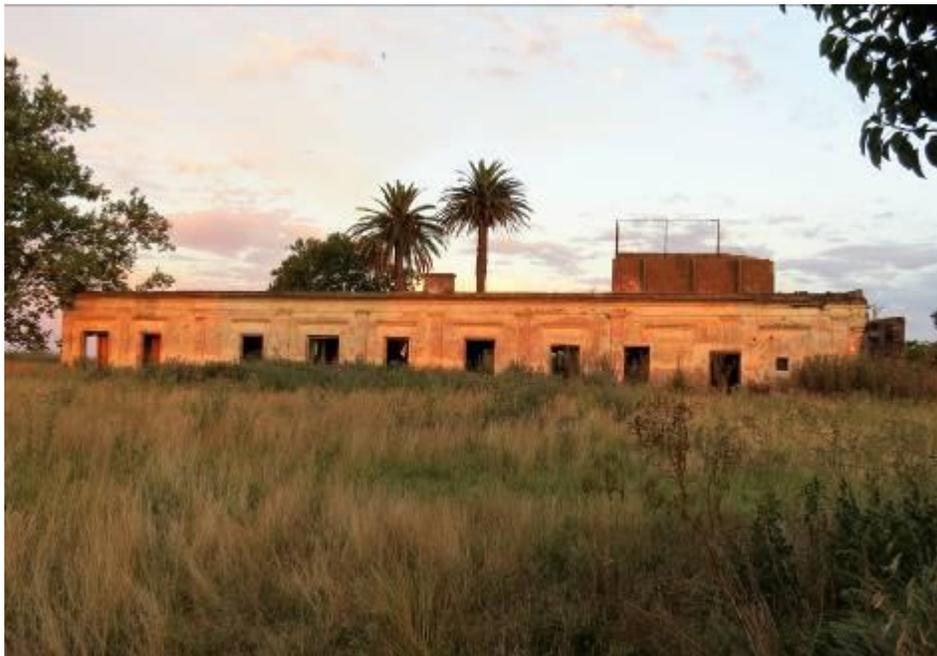
Fig. 7. Frente Oeste del conjunto con su fachada italianizante de pilastras y guardapolvos sobre la asimetría e irregularidad de puertas y ventanas de diferentes épocas.

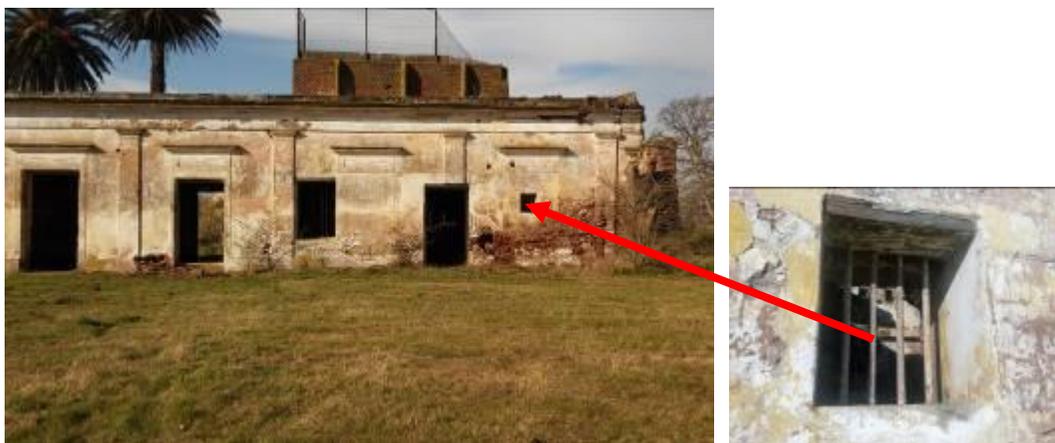
Figs. 8 y 9. Ventana de la considerada “cárcel” en el sector antiguo del edificio, donde funcionaron las autoridades entre 1893 y 1894. Se hace evidente que los arreglos del frente son posteriores.

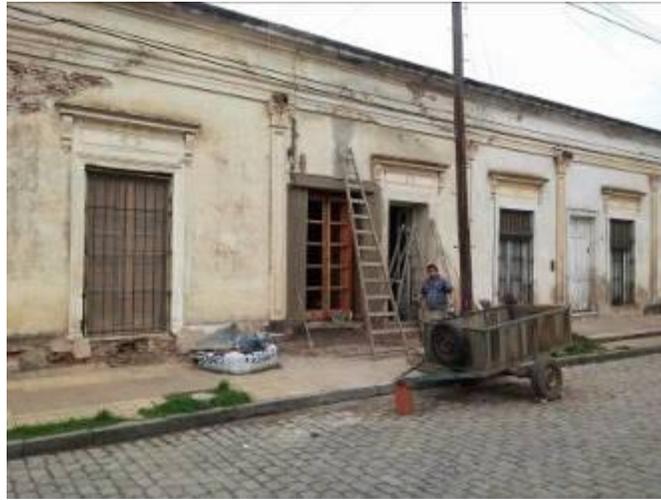
Fig. 10. Chascomús, 2017: la misma arquitectura de igual época que Azotea, y los mismos errores repetidos por la población sin conciencia de lo que alteran, quizás simplemente por la falta de asesoramiento.

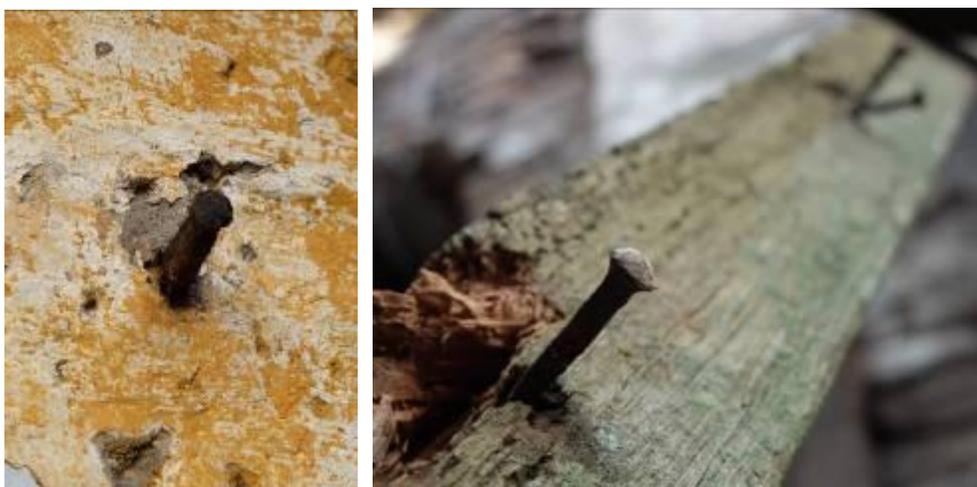
Figs. 11 y 12. Clavos de perfil cuadrado en el sector Sur del edificio, nótese las capas de pintura blanca y luego amarilla sobre el revoque original, los tirantes de madera son de carpintería mecánica.

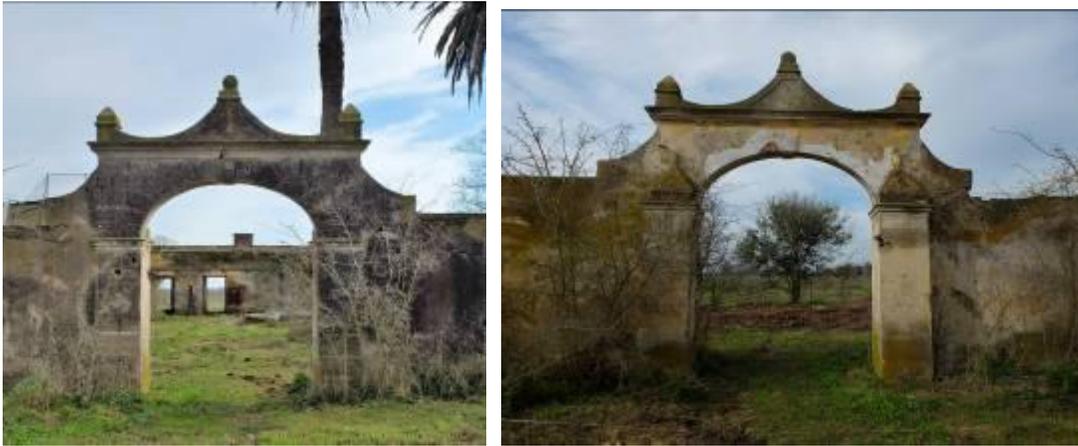
Figs. 13 y 14. Pórtico del Este, mirando hacia adentro y afuera del patio.

El arco de triunfo de la entrada posterior es lo que siempre ha llamado la atención ya que hoy da a un campo que ni siquiera se usa. Algunas agrupaciones de árboles parecen indicar lugares de depósito de basuras a pocos metros de distancia. Este muro y su arco también tienen dos etapas constructivas: la primera la puerta tenía dos pilares rematados en pirámides lo que fue muy común en la zona pampeana de la época (figs. 13 y 14). Luego se le agregó el arco encima cortando los remates de los pilares (figs. 15 y 16). Sobre ella hay inscripciones y decoraciones que indican el año 1873 o 1875 sobre una esfera, abajo una flor de lis invertida y bastante abstracta cuyo significado permanece desconocido (figs. 17 y 18). Recordemos que la flor de lis fue motivo heráldico universal desde el siglo XII con miles de significados, aunque básicamente el de realeza y obediencia, proveniente de la corte de los Luises en Francia. Pero, y no parecería casual, la flor de lis era el escudo real de los Borbones, reyes de España desde el siglo XVIII hasta la actualidad. Y el siglo XIX y las fechas que estamos barajando coinciden con las Guerras Carlistas, que expulsó tanta gente hacia América: un alegato anti-Carlista y anti-Borbónico proveniente de un español inmigrado sería bastante lógico como suposición. Al menos hasta que haya pruebas de algún tipo.

La existencia de este arco poniendo el acceso al conjunto en el lado opuesto, transformando lo que era fondo en frente, tiene que ser posterior a la construcción del conjunto y hasta quizás coincidente con las primeras obras para el cambio de la Ruta 2. Es cierto que para esa época resultaría anacrónico, pero sí como sospechamos hubo en la década de 1920 un primer corrimiento por el cual el camino pasó por atrás o al menos una calle, sería factible. Debe ser la época en que se fue el Automóvil Club Argentino que estaba del otro lado cuando se agregaron tres pequeñas habitaciones y un surtidor de nafta

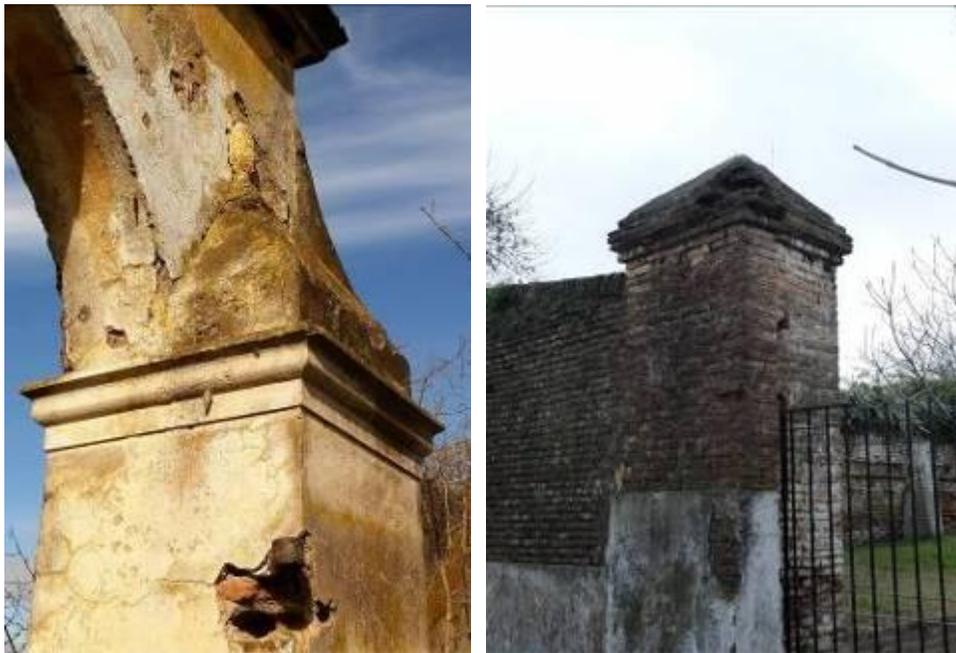
Figs. 15 y 16. Pilar de la primera época del pórtico, luego cortado para colocar la cartela decorada. Compárese con un pilar de la Casa Casco en Chascomús.

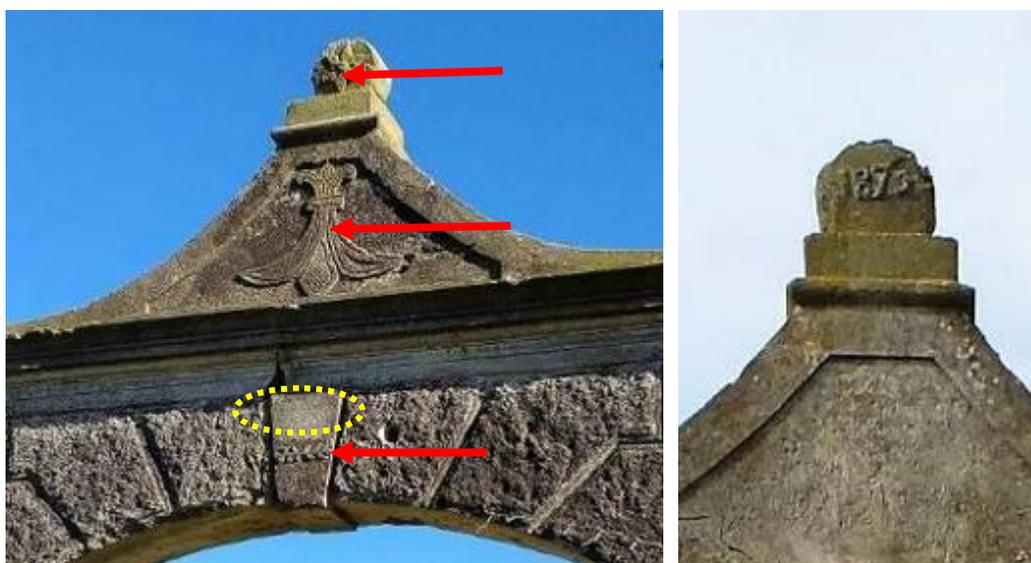
Figs. 17 y 18. Relieves, inscripciones y ornamentos en el arco de entrada ubicado al Este. La fecha posible es 1875 aunque hay quien ve un 3. En amarillo la inscripción borrada.

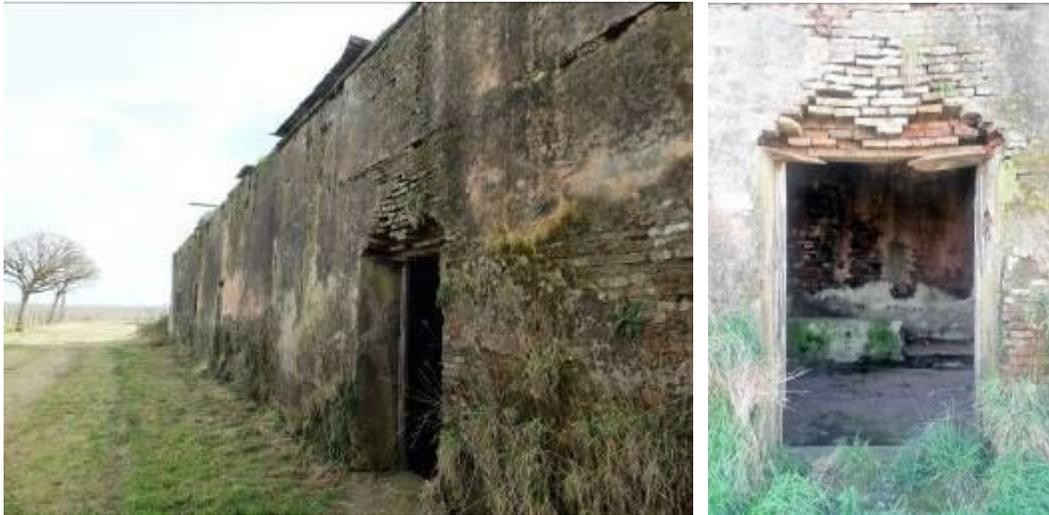
Figs. 19 y 20. Fachada al norte: la más antigua; nótese la falta de ornamentación, la evidencia de una galería exterior y la falta de dinteles adecuados.

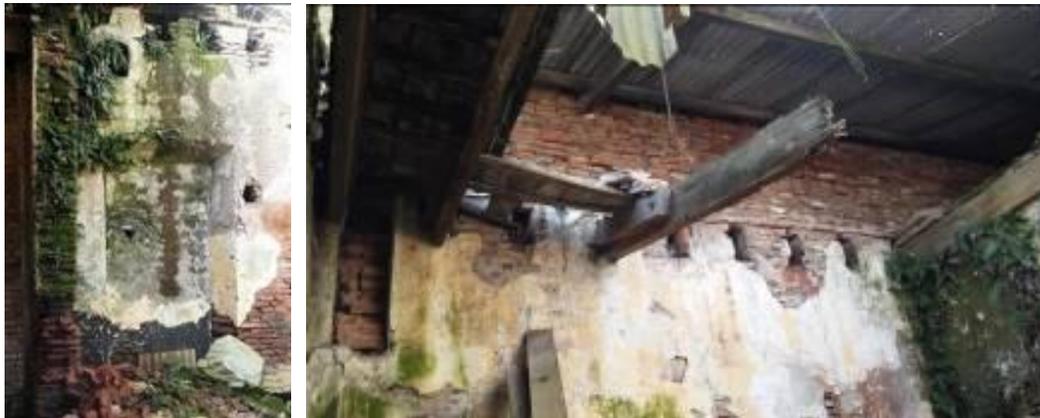
Figs. 21 y 22. Puerta abocinada en la casa más antigua y evidencia del techo original y sus modificaciones.

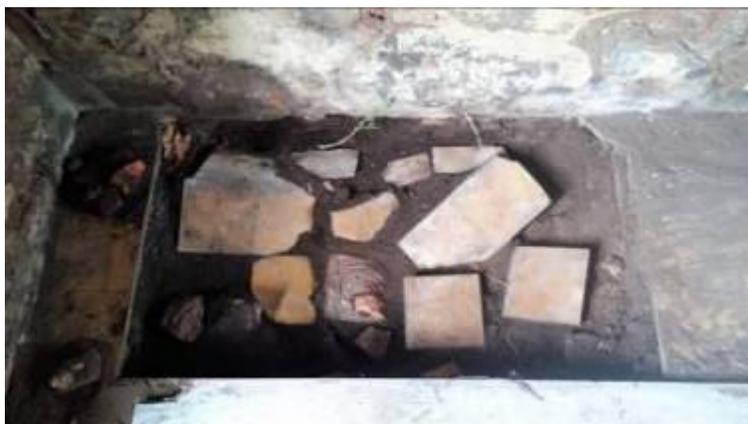
La excavación permitió encontrar fragmentos de baldosas rotas en el nivel superior, tierra suelta y muchísimos huesos, lo que quizás estuvo asociado a un evento de cocina. Pero no fue posible continuar ya que el relleno tenía más de un metro de profundidad, no se observaban los límites espaciales (es decir, si se estaba dentro de un pozo anterior al edificio), el que luego fue alterado casualmente en la superficie. En una primera interpretación se trata de la zanja hecha para los cimientos rellena con escombros y huesos de comida de la obra misma, pero se necesita una excavación sistemática lo que era imposible de hacer, sin ser tampoco objetivo del trabajo. Dado que en todos los lugares en que se pudo ver el piso original bajo el construido no había más que 20 cm de profundidad, y aquí seguía al metro, este sondeo quedó para ser continuado en el futuro aunque es muy probable que se trate de la cimentación.

Fig. 23. Excavación del ángulo Noreste coincidente con la zanja de cimientos: estado en que fue encontrado (tras ser limpiado), con mosaicos rotos y recolocados.

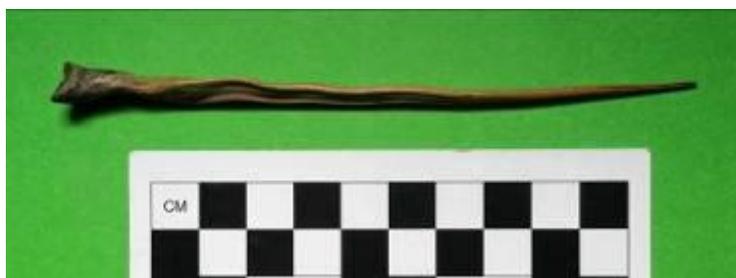
Fig. 24. Aguja de coser bolsas, hecha de una espina de palmera con marcas de uso.

Dos únicos objetos no óseos fueron extraídos del pozo –además de ladrillos quebrados-, a los 39 cm de profundidad: un fragmento de vidrio plano de ventana y una espina de palmera con evidencia de uso intenso, de grandes dimensiones y perfecta preservación (fig. 24). Se trata de la palmera *Butia yatay*, caracterizada por sus púas salientes que sabemos que eran usadas en contextos rurales como elemento de costura para las bolsas, a falta de mejores instrumentos. Igualmente las agujas bolseras eran objetos de muy bajo costo en el campo bonaerense en el siglo XIX por lo que llama la atención la intensidad de marcas y desgaste que presenta¹⁷. Luego discutimos las características de los

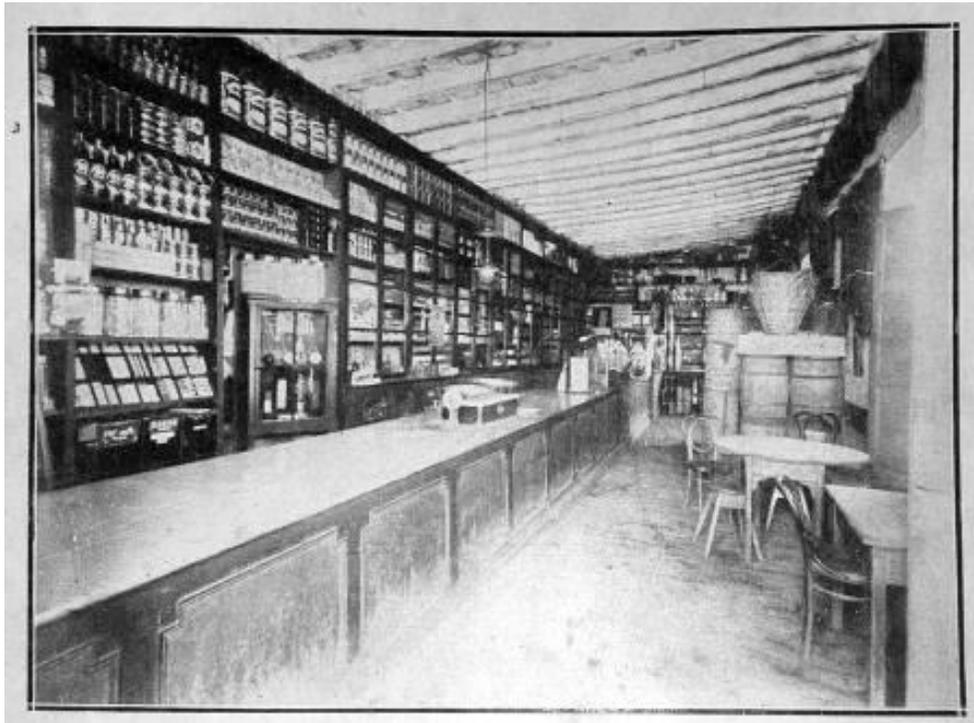
Fig. 25. Fotografía del interior del almacén (Dorcas Berrio 1930: 328).

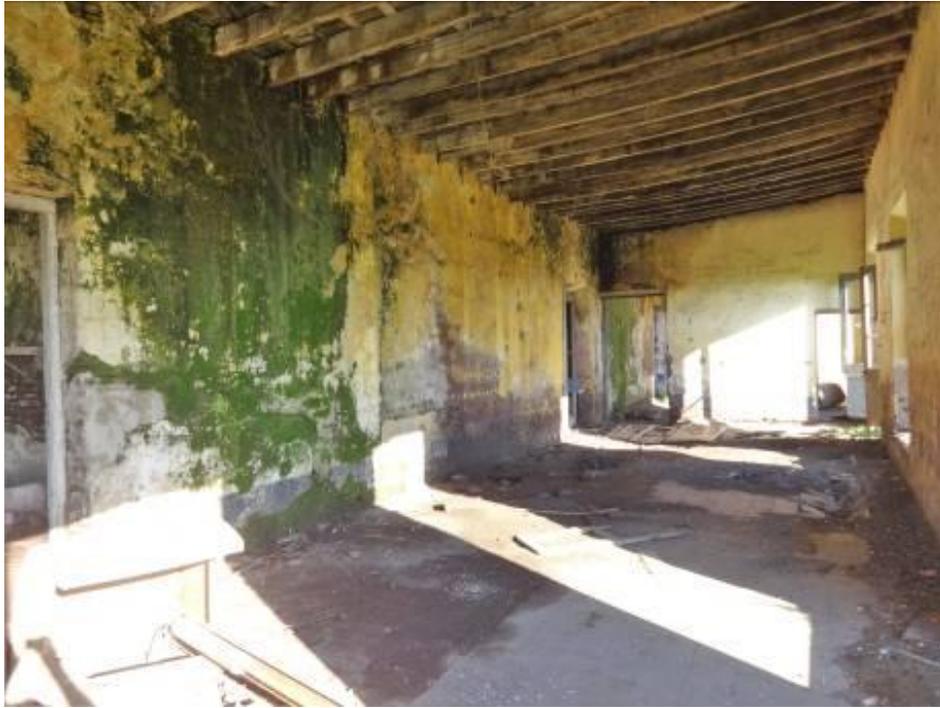
Fig. 26. El mismo salón en 2014, aun quedaban parte de las ventanas y puertas.

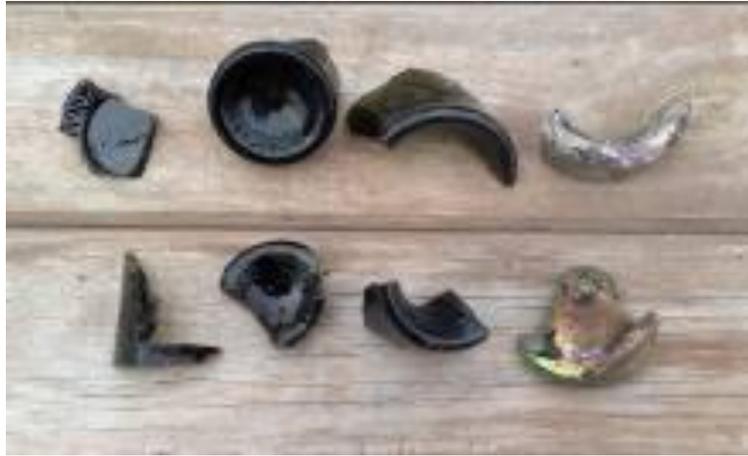
Fig. 27. Bases de botellas de finales del siglo XIX e inicios del XX: se destacan con sus inscripciones la sidra de La Viciosa importada de España y agua mineral Krondorf; y por sus formas el vino, licores fuertes y ginebra.

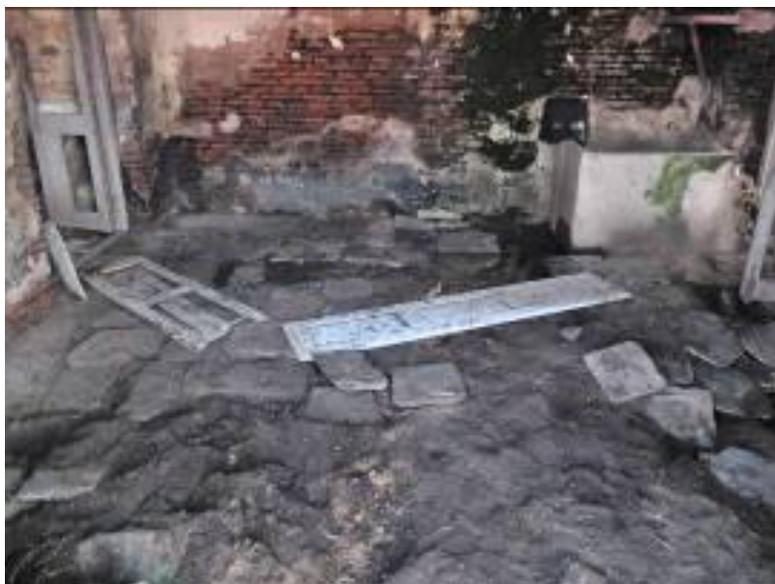
Fig. 28. Habitación no. 1 con piso de piedras a nuestra llegada.

El tiempo reducido del trabajo, preliminar a estudios posteriores, permitió limpiar sólo dos habitaciones de todo el conjunto. La primera de ellas estaba unida al salón principal y daba inicio o paso a lo que debió ser la casa principal en los mejores tiempos del edificio. El solado de piedras indica un uso especial del lugar diferente a los demás cubiertos con madera o el salón con ladrillos y mosaicos y la puerta que permitía el ingreso desde el exterior. Es decir: entrada del exterior, paso a los dormitorios y acceso al almacén (Figs. 28 y 29).

Lo realizado fue una limpieza de pisos y paredes, se levantaron puertas y restos de ventanas listas para ser llevadas, al excavar se encontró que había un canal que desaguaba la pileta que un vecino indicó que usaba un caballo hace no muchos años, y se recolocaron las piedras movidas de las que había evidencia. Algunas fueron sacadas para hacer el canal, otras quizás simplemente las robaron dado su alto valor de mercado. Resulta interesante la presencia de varios pisos de piedras ya que su transporte, aunque fuese por ferrocarril, debía tener un costo nada desdeñable. ¿Un antiguo símbolo de estatus o simplemente cumplían una función específica. Marcamos la similitud con el piso también de piedra de la habitación 11 donde funcionara *La comandancia*, lugar también de paso y oficina pero de significación social, y donde estaba la cárcel por la reja en la pequeña ventana.

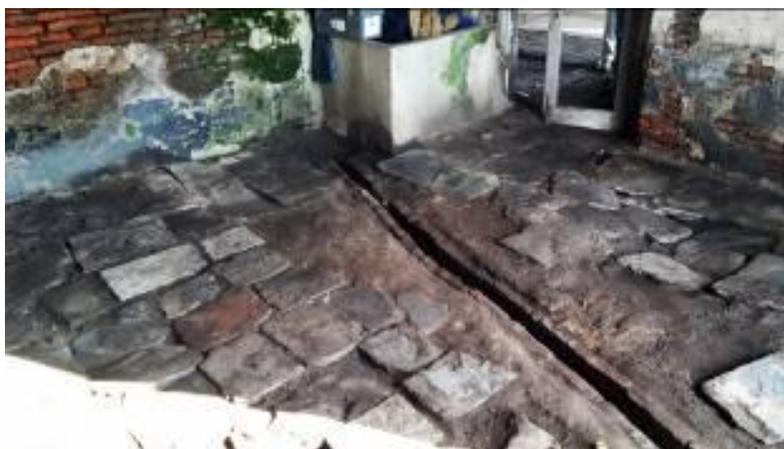
Fig. 29. La habitación una vez limpia, recuperadas las piedras y limpias las paredes. En épocas recientes se le colocó un bebedero para agua para un caballo y un desagüe que alteró el piso.

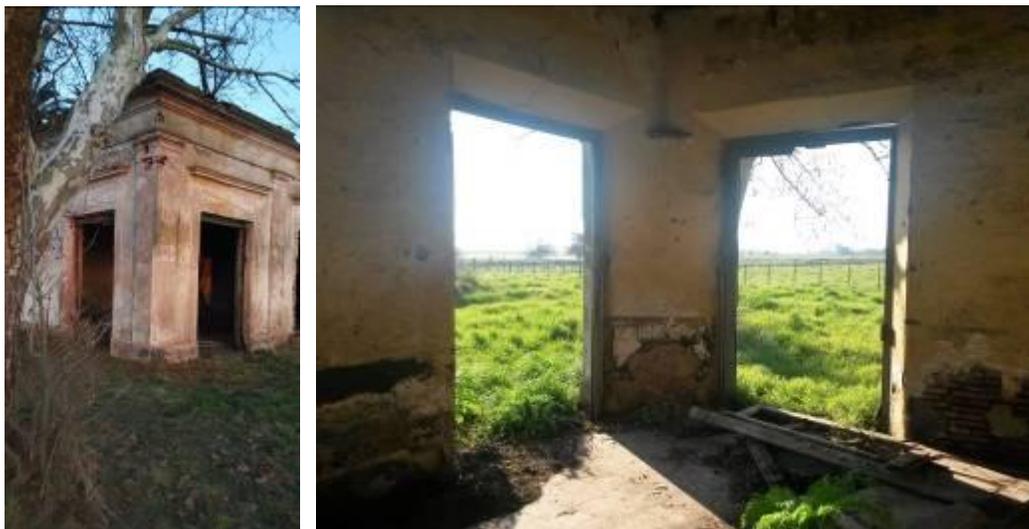
Figs. 30 y 31. Puerta de esquina del salón; nótese la excelente solución del soporte del ángulo.

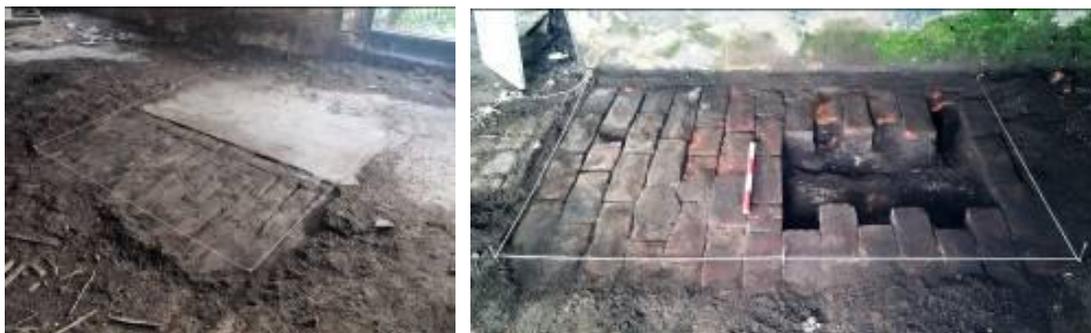
seguramente separando lo que era uno y otro lado del mostrador. Es el único sector en que fue posible suponer que el piso de mosaicos cementicios amarillentos era original y eso ayudaba a cronologizar esta etapa constructiva hacia el final del siglo XIX y no antes. Los ladrillos, en el sector levantado, mostraron estar colocados sobre un ligero contrapiso de tierra negra, siguiendo por debajo el humus sin uso alguno. No había material cultural asociado (Figs. 32 y 33).

Figs. 32 y 33. Limpieza de parte del piso del salón con los dos tipos de materiales usados a ambos lados del mostrador; excavación de un sector donde los ladrillos fueron puestos sobre una capa de tierra negra sin evidencias de construcciones anteriores.

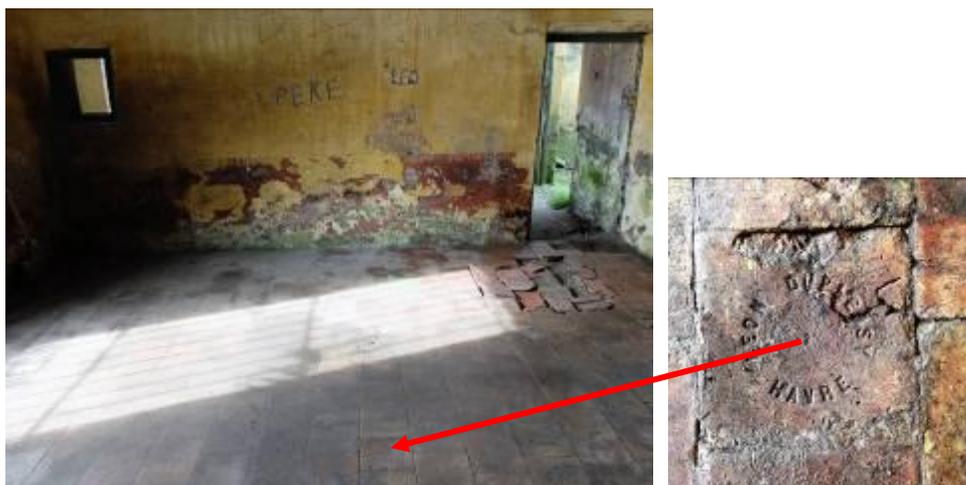
El segundo ambiente tiene un notable piso de baldosas francesas, único en el conjunto, traídas de Marsella (rojas) (fig. 37) y del Havre (amarillentas) (figs. 34 y 35). Creemos que este piso, que se extiende a la galería exterior también, es un arreglo posterior aunque lo usado fuese más antiguo. Pese a eso hubo al menos un hundimiento y se colocaron las de Marsella en el sitio, el que actualmente ha vuelto a hundirse. Al menos una baldosa de la marca de León Duplessy (Havre) fue colocada invertida para que se viera la marca lo que debe haber sido una curiosidad ya que todas lo tienen abajo. En ese piso hay dos agujeros pequeños simétricos y dos agujeros grandes también alineados aunque separados entre sí, parte quizás del equipamiento del aula (fig. 36).

Figs. 34 y 35. Habitaciones de la escuela, la primera con baldosas francesas, una de ellas colocada intencionalmente invertida, y el hundimiento de un sector que ya había sido reparado.

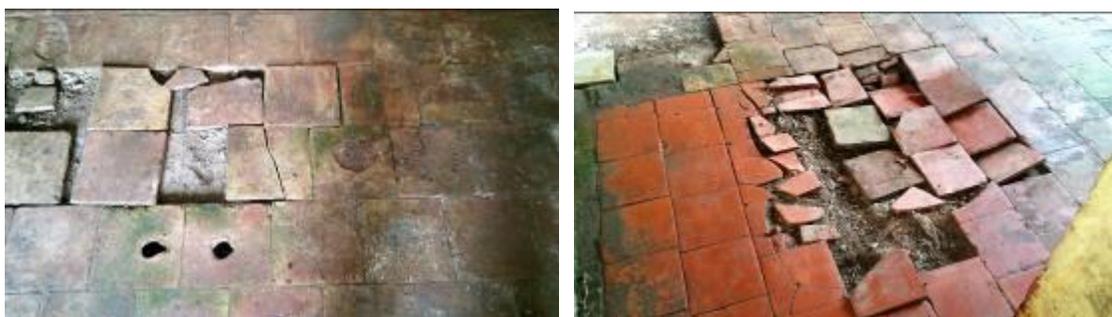
Figs. 36 y 37. Baldosas del Havre con agujeros intencionales, y parche hecho por baldosas de Marsella para cubrir un hundimiento relleno con tierra.

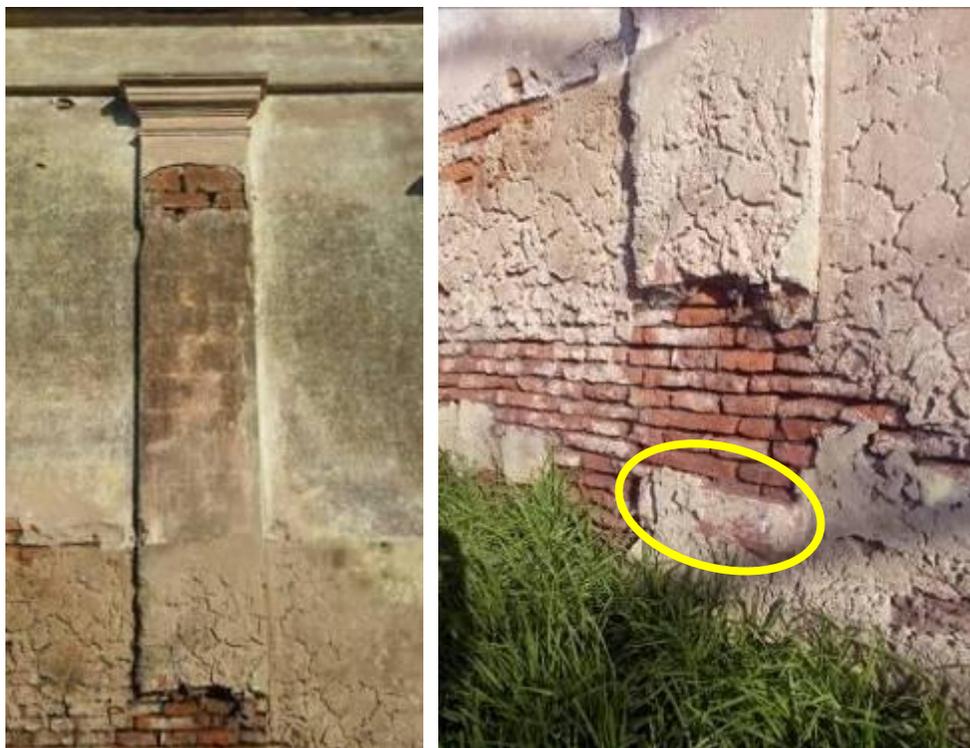
Figs. 40 y 41. Pilastras del lado Norte: nótese el uso de ladrillos en forma irregular y que no hay nada que las amarre a la pared que fue construida antes y sin ellas. En amarillo: revoque delgado puesto antes de que se hicieran las pilastras.

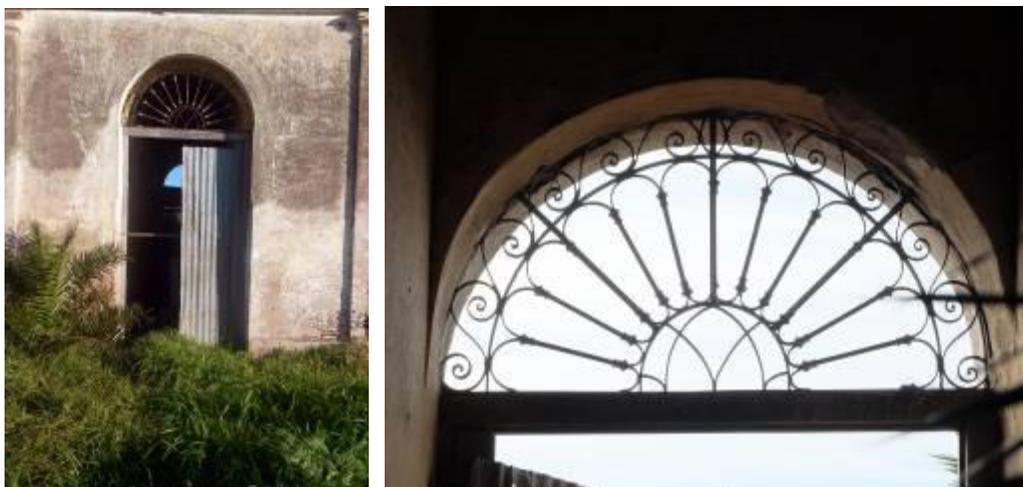
Figs. 42 y 43. Entrada lateral a la sección de servicio de la vivienda con su reja elaborada.

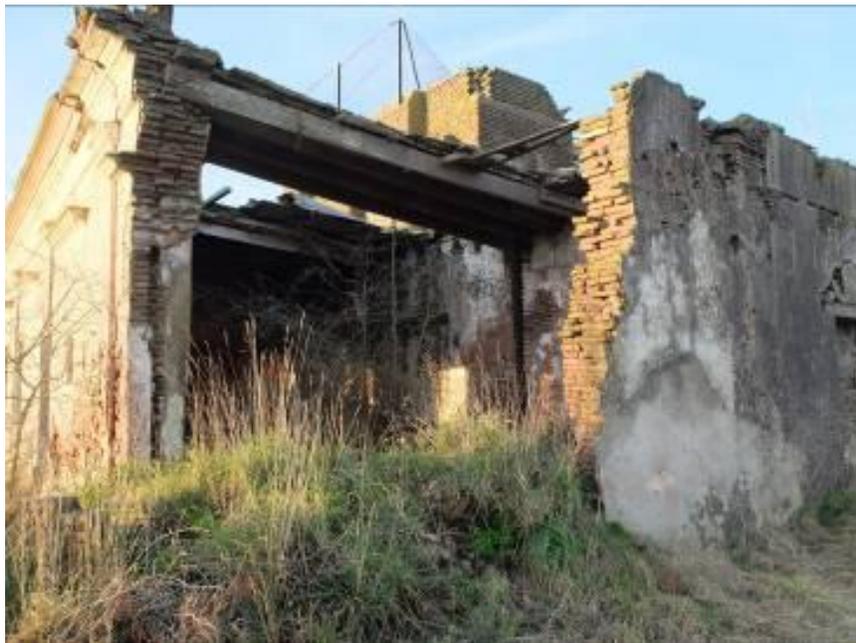
Fig. 44. Esquina derruida coincidente con la sección más antigua, nótese la diferencia de decoración en las fachadas.

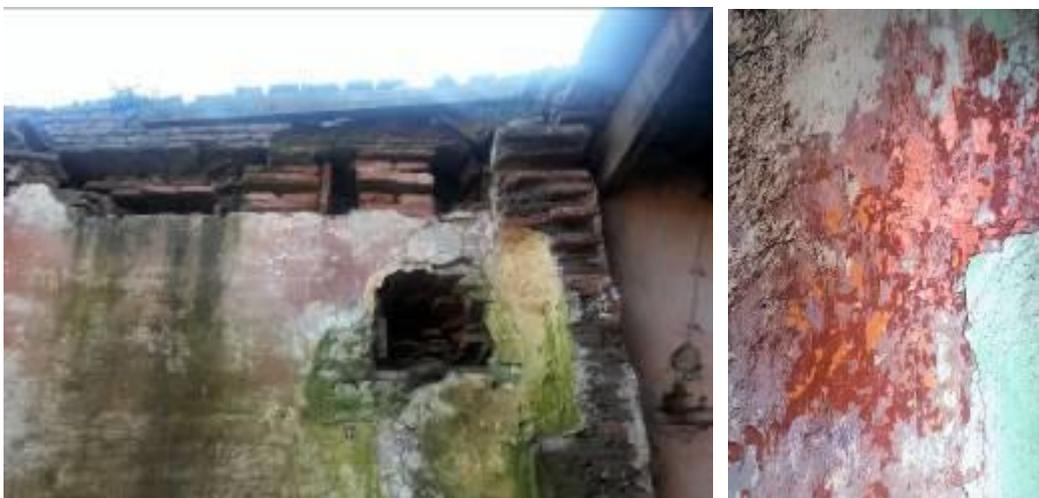
Figs. 45 y 46. Sistema de mechinales para las vigas originales y restos de estratos de pinturas de la casa más antigua, plenamente decorada.

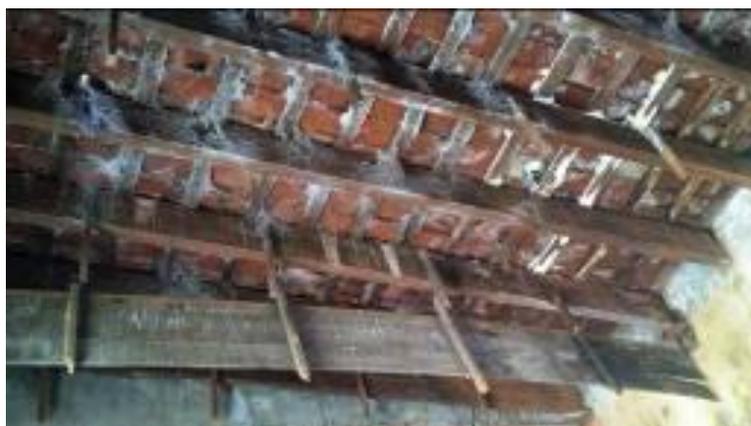
Figs. 47. Detalles de la original solución del cielorraso de la sección antigua hecho con tablones del piso.

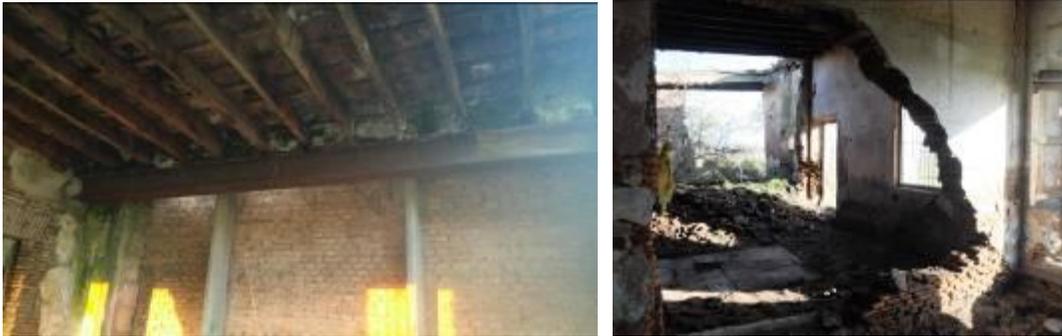
llevan hasta la fachada, para descargar a tierra; exactamente esa es la línea de fractura de las paredes (figs. 49 y 50).

Figs. 48 y 49. Viga de acero y columnas de hormigón para sostener la cancha de pelota cuyos empujes destruyeron el sector, la pared muestra la transmisión de los esfuerzos.

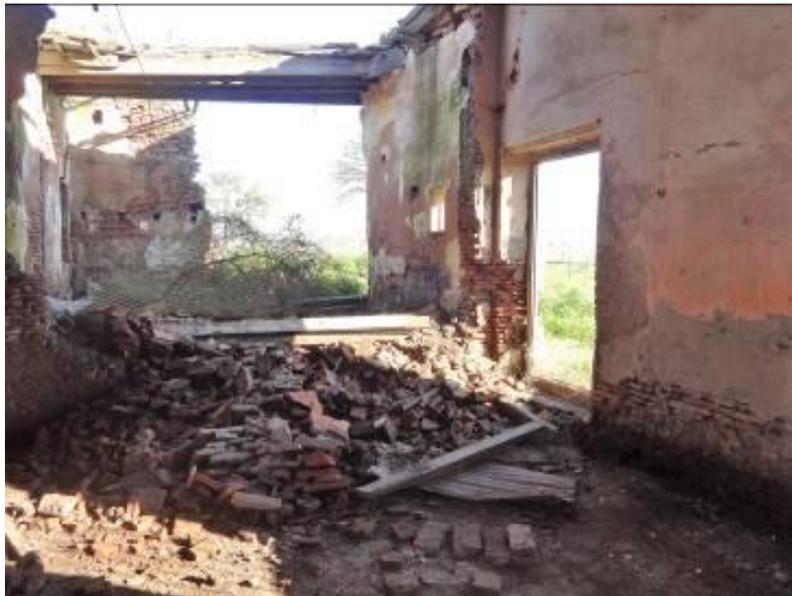
Fig. 50. Paredes caídas por no poder soportar los esfuerzos horizontales de la nueva estructura. Es lamentable ya que era el sector más antiguo.

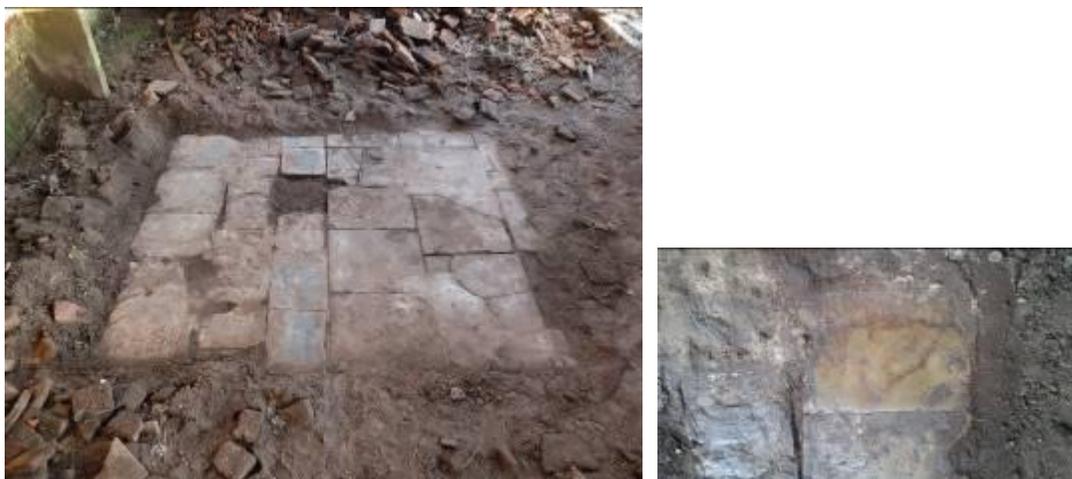
Figs. 51 y 52. Parte sobreviviente del piso de piedra tras ser limpiado del escombros de la obra, con sus bloques de perfecto pulido y brillo.

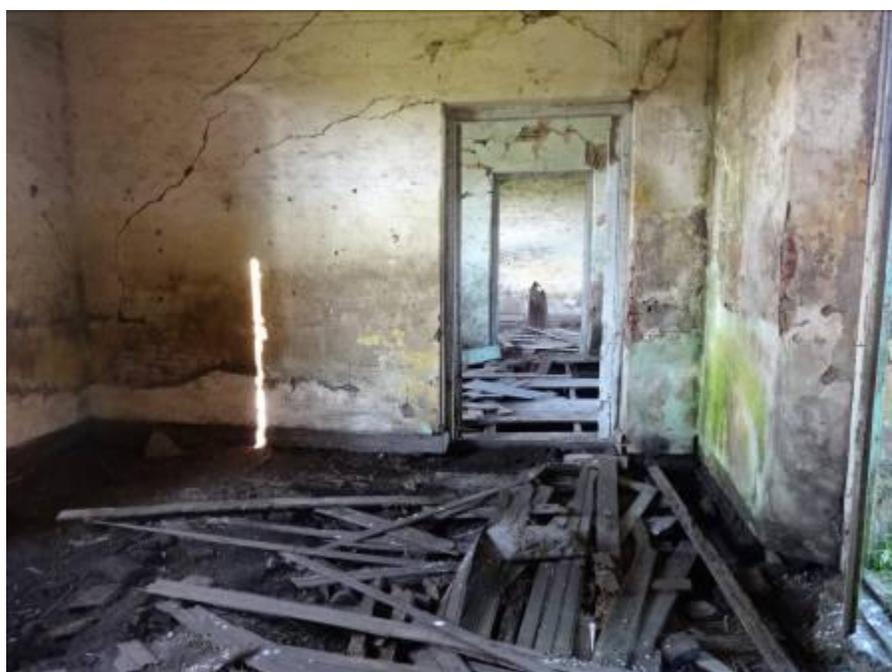
Figs. 53. Habitaciones 2 y 3 en 2014 cuando aun tenían buena parte de los pisos.

La secuencia de cuartos de la casa principal, es decir las números 2 a 4 son quizás las más logradas como habitaciones, de mejor calidad y como dijimos las más modernas. Forman una tira en la tradición de la “casa chorizo”, es decir se unen entre si por puertas, abren todas al patio interno y tienen ventanas al exterior (figs. 52 a 55). Es decir, son una unidad completa asociada por la número 1 al almacén. Los pisos se hicieron con cuidado: un contrapiso de tierra negra, tirantes de pinotea y maderamen machihembrado para el piso. Los cielorrasos eran de tela blanca. No hay evidencia alguna de sistema de iluminación de ningún tipo.

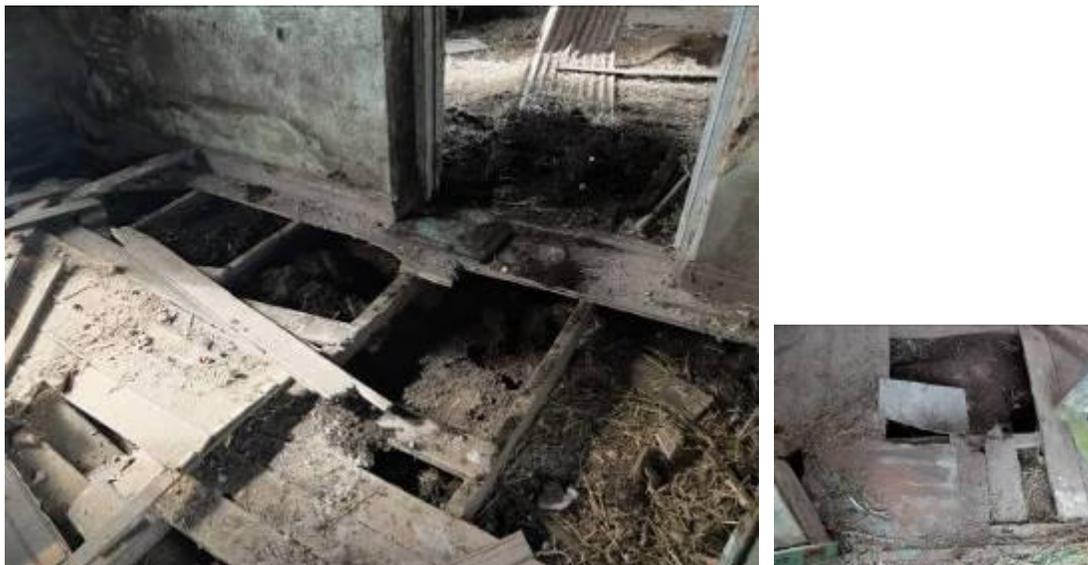
Figs. 54 y 55. Tierra limpia de contrapiso (Habitación 2), tirantes enganchados en los cimientos y entablado del piso, se alcanza a ver los marcos de la puerta y los zócalos pintados de verde sobre el celeste original, igual que la pared. Detalle de remiendos hechos con chapas.

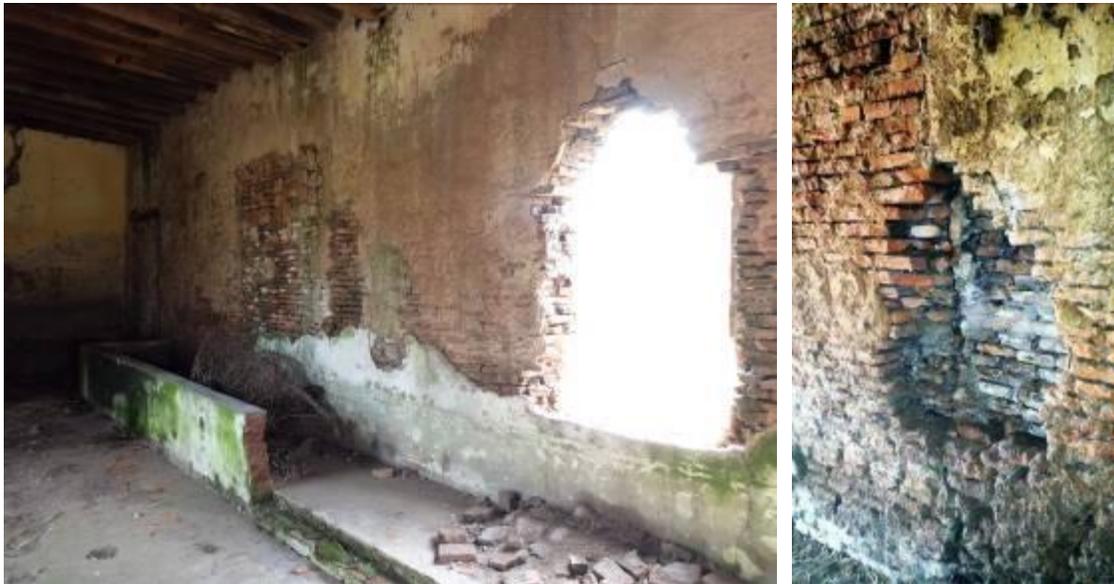
Figs. 56 y 57. Ambiente 16, resultado de demoler varias paredes y cambiar sus aberturas; nótese la peculiar pared del Sur hecha como dos muros unidos entre sí, ambos con ladrillos con junta de barro.

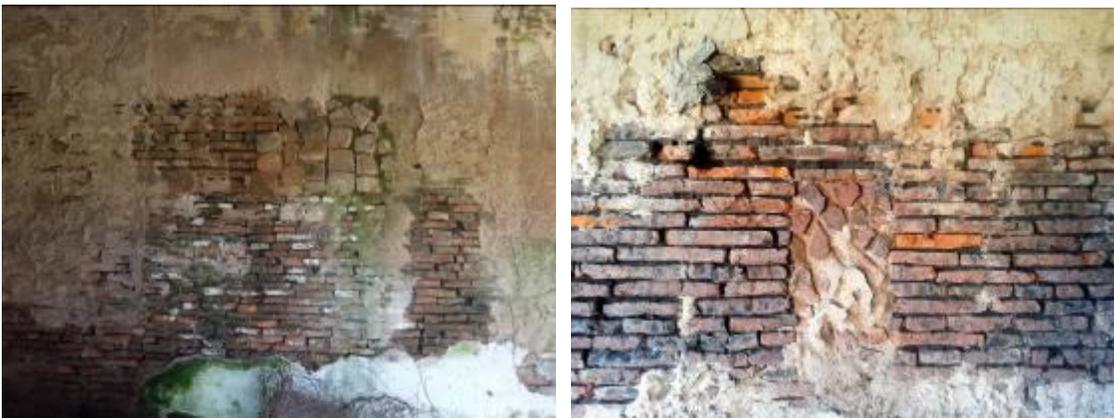
Figs. 58 y 59. Parches en los muros hechos con materiales del sitio pero en diferentes épocas.

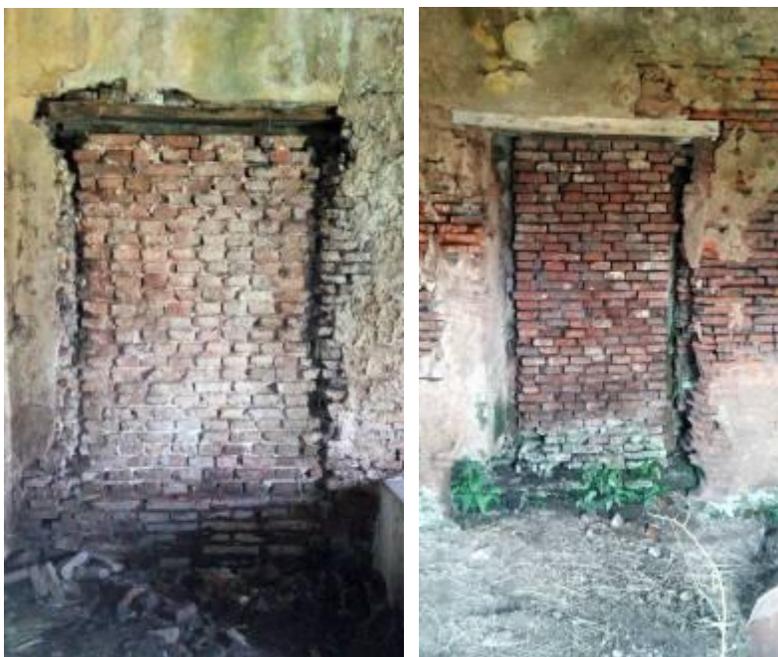
Figs. 60 y 61. Puertas con dinteles de madera de época diversa cerrados en el siglo XX para ampliar el lugar, con ladrillos que no son del sitio.

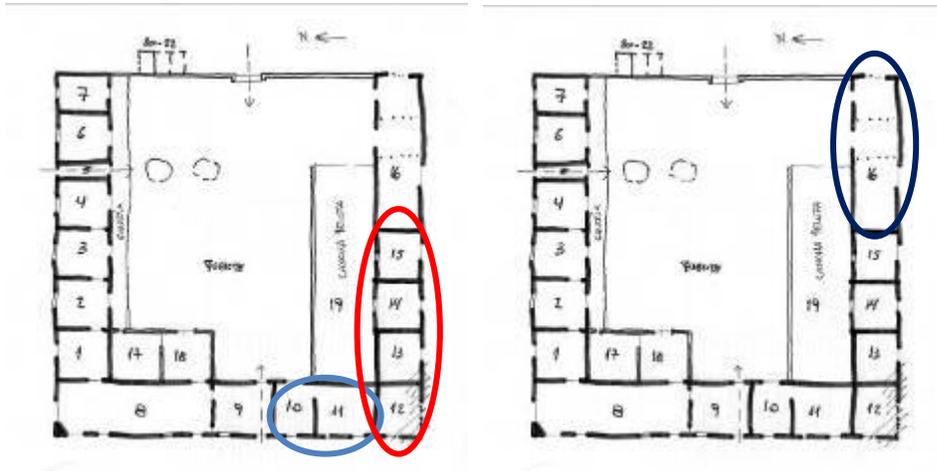
Figs. 62. 1865: primer almacén (azul) y primera vivienda (roja).

Fig. 63. Ca. 1875; ampliación para caballos y alojamiento (violeta).

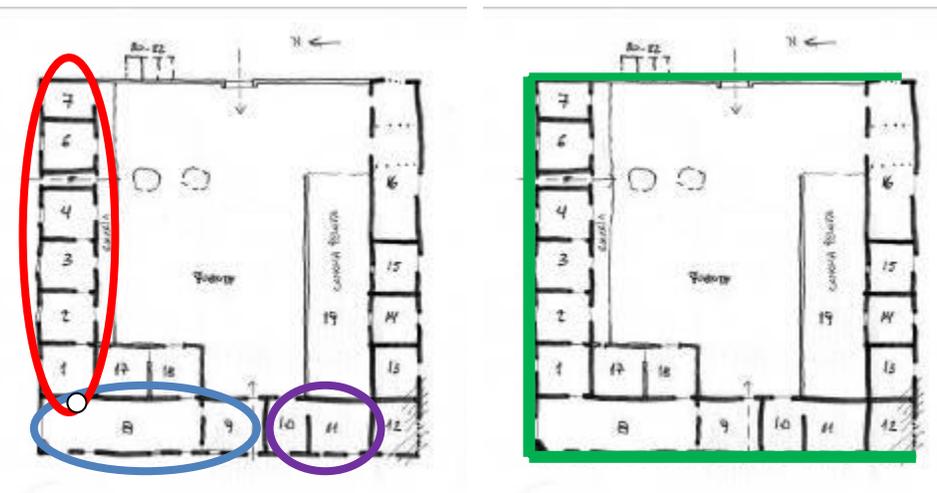
Figs. 64. Ca. 1895: nuevo almacén (azul) y nueva casa del propietario (roja), comandancia (violeta).

Fig. 65. Ca. 1900 arreglos de las fachadas norte y oeste, y cierre del fondo (verde).

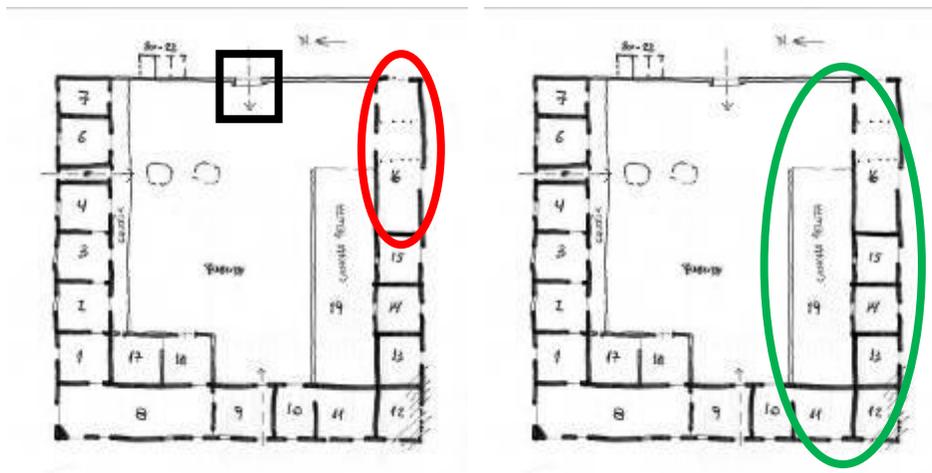
Figs. 66. Ca. 1927: cambio del acceso por el pórtico (negro) y taller-gomería (rojo).
