AZOTEA GRANDE, UNA PULPERÍA DE LA PROVINCIA DE BUENOS AIRES

Un ejercicio de arqueología de la arquitectura en un proyecto de preservación

Daniel Schávelzon

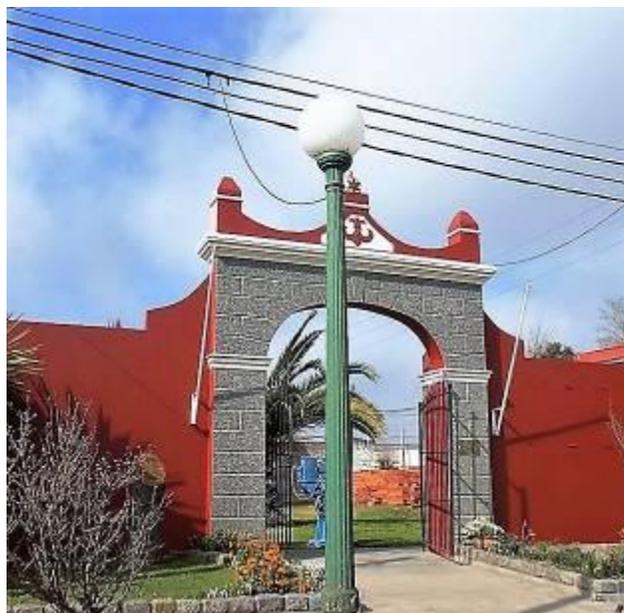
Fig. 68. Arco de entrada al museo en Lezama reproduciendo el arco de *Azotea Grande*. No hay coincidencia ni en el arco, ni en los colores, ni el símil-piedra en los pilares y su forma.

Cuando el partido de Lezama logró su autarquía decidió que para consolidar su memoria debía conservar las ruinas de Azotea: pero lo que hizo fue destruirla con obras modernas, y para colmos construyó una falsificación en el centro del pueblo: si la gente no iba al edificio se lo traían a la esquina. Doble gasto para incrementar lo que debió haber sido y no fue. Un lindo y modesto edificio moderno de buena arquitectura museográfica llamaría más la atención y atraería más gente; el arco y la fachada se reproducirían con una proyección en la pared como en cualquier museo moderno (es decir, de menos de cincuenta años). Llama la atención al visitante entendido que el arco, sus pilares y relieves estén tan mal copiados.
