# REVISTA GEOGRÁFICA DE AMÉRICA CENTRAL

**ESTADO ECOLÓGICO DE LA CUENCA BAJA  
DEL ARROYO SAN BERNARDO, SIERRA DE LA  
VENTANA, ARGENTINA**

**ECOLOGICAL CONDITIONS OF THE SAN BERNARDO  
STREAM'S LOW BASIN, SIERRA DE LA  
VENTANA, ARGENTINA**

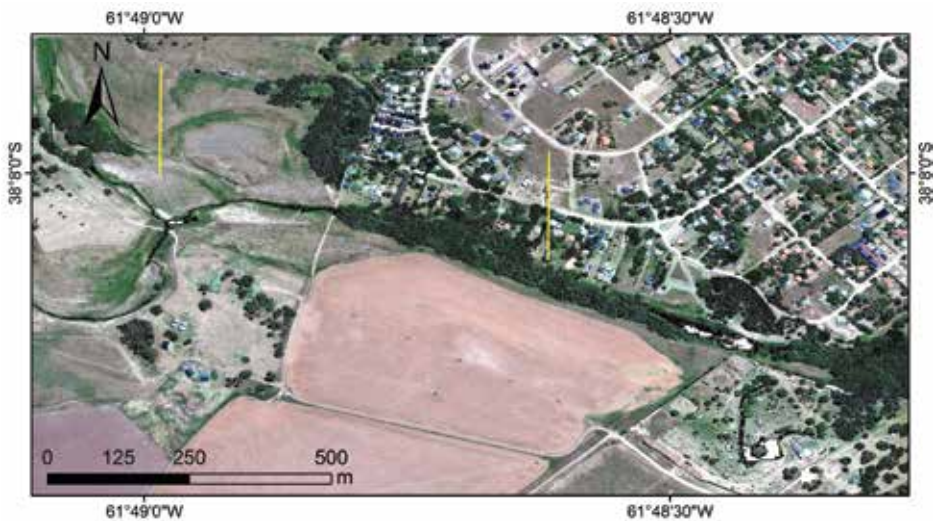
**Figura 2.** Tramo seleccionado para la aplicación del Índice Hidrogeomorfológico

Para la aplicación del índice se seleccionó un tramo en la cuenca baja del arroyo San Bernardo (fig. 2). La escala de observación ideal para la implementación de este índice es para los tramos inferiores al kilómetro, en el caso del tramo seleccionado la extensión es 1.071 m señalado entre barras en la figura.

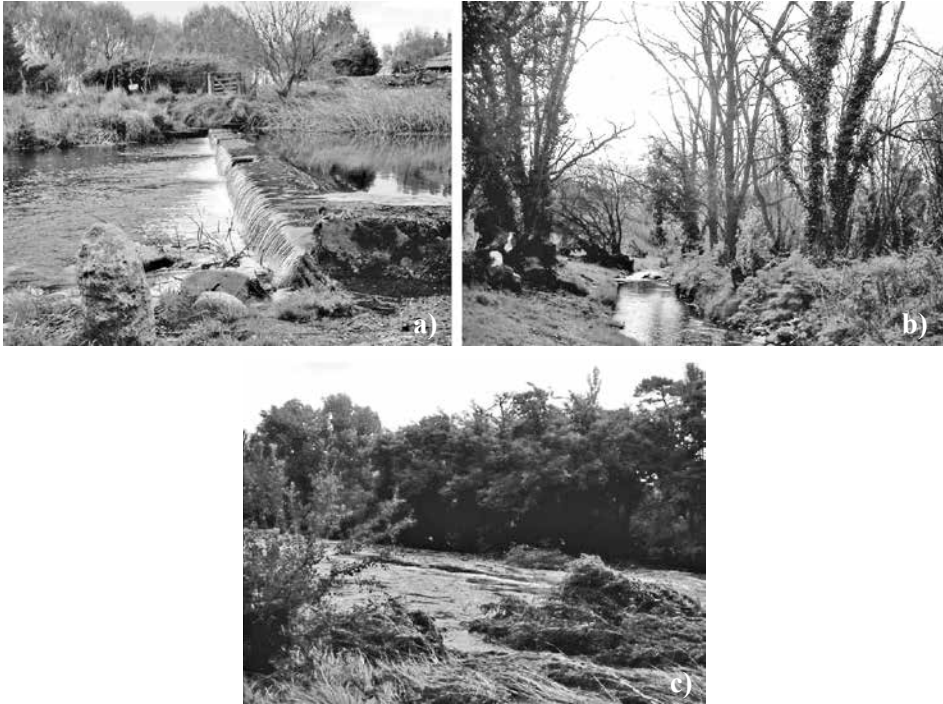
**Figura 3.** Naturalidad del régimen de caudal

En la fotografía a) se puede observar el dique de pequeñas dimensiones mientras que en la fotografía b) se observa la vegetación que se encuentra sobre las márgenes y el cauce la cual actúa reteniendo el caudal en épocas de crecidas extraordinarias. La fotografía c) muestra el arroyo en una creciente y la acción de la vegetación sobre el escurrimiento.

Para calificar (p1) se consideró que en la mayor parte del tramo, la cantidad de caudal circulante responda a la dinámica natural, lo cual deja de suceder en los procesos extremos. La presencia de un dique de pequeñas dimensiones no modifica la cantidad de caudal circulante y el arroyo presenta una dinámica natural. Por otra parte, la vegetación ribereña y las especies arbóreas de gran porte actúan como diques naturales, retienen el agua y magnifican las crecidas (fig. 3).

Con respecto a la disponibilidad y movilidad de los sedimentos (p2) si bien el caudal llega al sector en el cual se aplica el índice sin ningún tipo de retención antropogénica y el sistema fluvial puede ejercer la función de transporte, la presencia de especies herbáceas retienen sedimentos finos en las crecidas ordinarias.

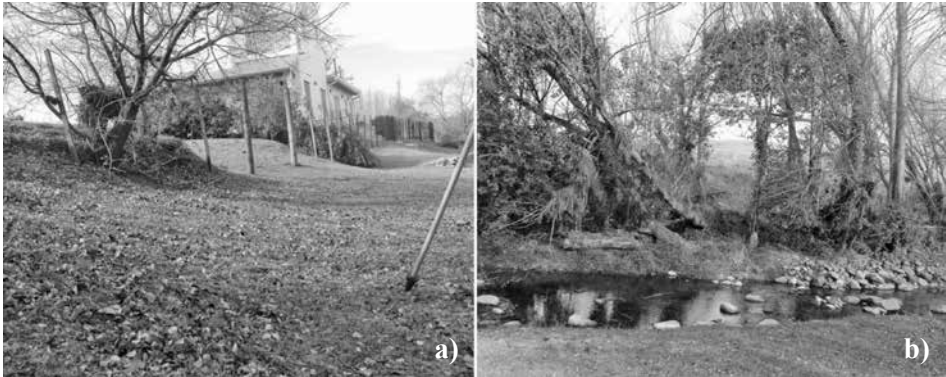
**Figura 4.** Funcionalidad de la llanura de inundación

En la fotografía a) se observa las viviendas construidas sobre la llanura de inundación. En la fotografía b) se presenta un ejemplo de la vegetación introducida (*Populus alba*).

El último parámetro a analizar es la llanura de inundación (p3) ya que entre las múltiples funciones que tiene, regula los caudales de crecida reduciendo la energía y favoreciendo las conexiones ecológicas entre cauce y ribera. En el caso del tramo seleccionado la llanura de inundación presenta restricciones antropogénicas que afectan el comportamiento del agua durante las crecidas extraordinarias (fig. 4) Estas restricciones están en relación con la instalación de viviendas y un uso de suelo recreativo.

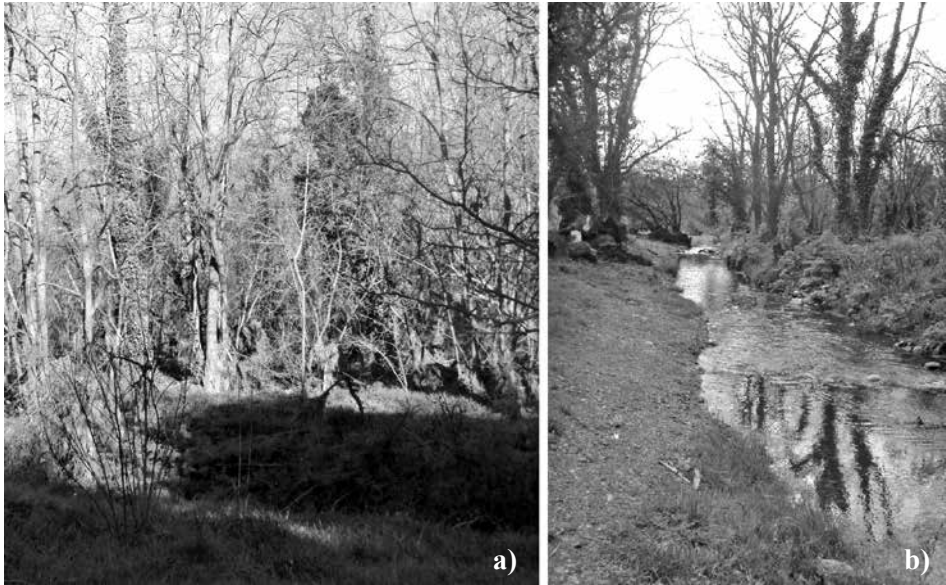
**Figura 5.** Naturalidad del trazado y de la morfología en planta

En la fotografía a) se observa el canal artificial y el cauce natural. En la fotografía b) se observa el canal artificial.

Con respecto a (p1) el cauce se encuentra modificado por la acción antropogénica debido a la realización de un canal artificial para atenuar los efectos de las crecidas ordinarias. Este canal se encuentra con agua durante la mayor parte del año (fig. 5). Es la única modificación que presenta el cauce y afecta a menos del 10 % de la longitud del tramo.

En el segundo parámetro (p2), si bien el cauce se mantiene natural y los procesos hidrológicos son funcionales, existen obstáculos, como el dique, que altera levemente el funcionamiento hidrológico; este dique embalsa menos del 25 % de la longitud del sector. Con respecto a (p3) el cauce tiene la capacidad de moverse lateralmente ya que sus márgenes presentan una morfología natural. En este momento el cauce no presenta movilidad lateral porque se encuentra en una fase de profundización. El total de puntos alcanzados para la calidad del cauce fue 27 lo cual indica una calidad hidrogeomorfológica muy buena.

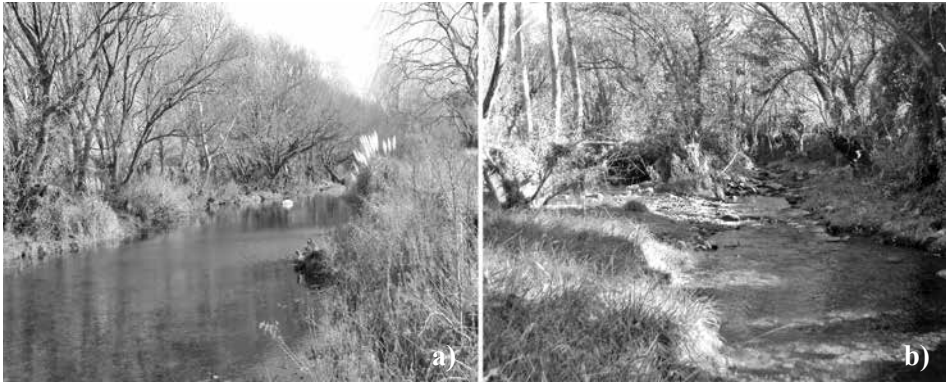
**Figura 6. Riberas naturales**

En la fotografía a) y b) se observan las riberas en estado natural.

Respecto a (p3) se conserva la estructura natural de las especies y predominan las herbáceas con una distribución continua. En trabajos previos se identificaron 12 especies herbáceas y 1 arbórea como las representativas del área de ribera. Las predominantes fueron: *Cortaderia selloana* y *Cynodon dactylon* mientras que en menor cantidad se encontraron *Populus spp.*, *Galium broterianum* y *Carduus thoermeri*. En lo que concierne a la naturalidad (fig. 6) las especies se encuentran adaptadas al medio ribereño detectándose algunas invasoras. Existen diferentes usos de las riberas por parte de la población que genera alteraciones leves.
