# RADI REVISTA ARGENTINA DE INGENIERÍA

Publicación del Consejo Federal de Decanos de Ingeniería • República Argentina • Año 6 • Volumen 12 • Noviembre de 2018

# Efectos dinámicos de la corrosión de armaduras en vigas de hormigón reciclado

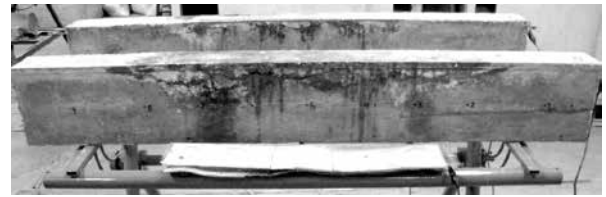
Figura 2: Vigas al final del ensayo.

En la Figura 2 se muestra una vista general de dos de las vigas ensayadas, donde se pueden observar las fisuras generadas en el recubrimiento de hormigón, como consecuencia del proceso de corrosión al que estaban sometidas las armaduras.
