## **EVALUACIÓN TÉRMICA Y DE CONFORT EN SALAS DEL CABILDO DE SALTA EN INVIERNO**

**Camila Gea Salim, Marcos Hongn, Silvina González, Silvana Flores Larsen**  
INENCO - Instituto de Investigaciones en Energía no Convencional - Consejo Nacional de Investigaciones Científicas y Técnicas (CONICET)- Universidad Nacional de Salta (UNSa)  
Tel. +54 387 4255424- Fax +54 387 4255489 e-mail: seflores@unsa.edu.ar

**RESUMEN:** En este trabajo se realizaron estudios de las condiciones térmicas del ambiente interior del Cabildo de Salta, sede actual del Museo Histórico del Norte, con el objeto de estudiar en el futuro las tecnologías aplicables a la envolvente que permitan disminuir el consumo energético y mejorar las condiciones higrotérmicas interiores de edificios con valor patrimonial. En este tipo de edificios la rehabilitación energética debe ser respetuosa y no invasiva. Para un periodo de 15 días de invierno, se recopiló datos de temperatura y humedad en diferentes espacios del edificio a intervalos de 15 minutos. Los locales relevados funcionan actualmente como salas de exposición del museo, oficinas administrativas y talleres de conservación o reservas del museo. Se incluyó en el aná

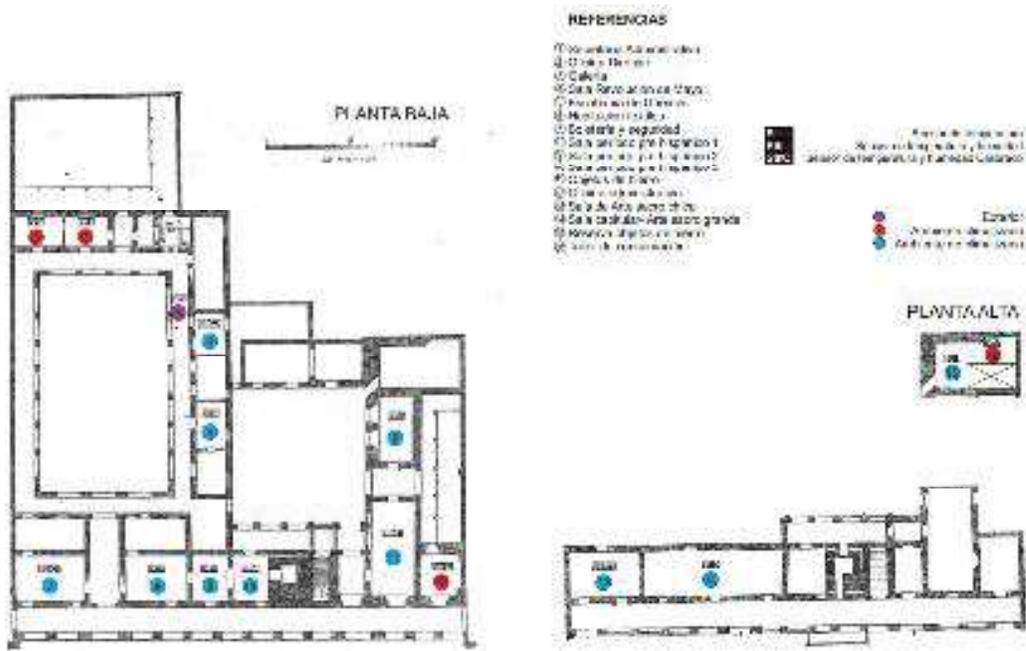
Figura 2: vista en planta del edificio del Cabildo (Buschiazzo, 1946) y ubicación de los sensores de medición.

Se realizó un monitoreo continuo de temperatura y humedad durante 15 días consecutivos de invierno, del 1 al 16 de Julio de 2019, en el interior de los locales del edificio. Se utilizaron adquirentes de datos HOBO (modelos U12-12) de temperatura (exactitud:  $\pm 0.35^{\circ}\text{C}$ , resolución:  $0.03^{\circ}\text{C}$  a  $25^{\circ}\text{C}$ ) y humedad ( $\pm 2.5\%$ ,  $0.03\%$ ). Los sensores están calibrados en el rango de temperaturas a mapear, con calibración de antigüedad menor a 1 año y un error de calibración menor a  $\pm 0.5^{\circ}\text{C}$ . Se instalaron 16 sensores (ver Figura 2) y se los programó para registrar y almacenar cada 15 minutos los datos de las variables mencionadas. Uno de los sensores se ubicó en la galería del ala oeste del patio central del edificio (planta baja), protegido del sol, que registra la temperatura y humedad relativa de referencia del entorno exterior. Los sensores restantes se ubicaron en el interior de los diferentes espacios (oficinas administrativas y salas de exposición del museo). Del grupo monitoreado, solamente cuatro locales cuentan con un calientador que se utilizó para calefaccionar (Secretaría administrativa, Oficina del Director, Oficina Administrativa y Taller de Conservación). Los once locales restantes no cuentan con ningún tipo de sistema de acondicionamiento de aire.

Para el análisis se seleccionaron 4 espacios interiores de la planta baja (Sala de Período Prehispánico II, Secretaría Administrativa, Sala de Objetos de Hierro y Escribanía de Güemes) y 4 de la planta alta (Reserva de Objetos de Hierro, Taller de Conservación, Sala de Arte Sacro Grande y Sala de Arte Sacro Chica), cuya ubicación en el edificio se muestra en la Figura 2.

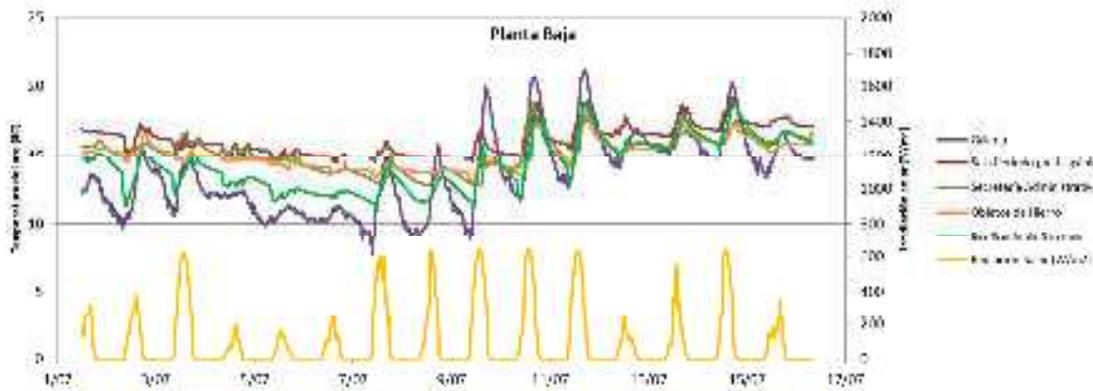
Figura 3: Temperaturas registradas del 1 al 16 de Julio para locales en planta baja.

Las figuras 3 y 4 muestran las temperaturas registradas entre el 1 y el 16 de Julio de 2019 en los interiores seleccionados para el análisis. Se observa que la temperatura exterior del periodo osciló entre 7,7 y 21,3 °C, con una media de 13,6 °C. Como es de esperar, los días con mayores temperaturas corresponden a los días claros con buenos niveles de irradiación solar. Del período monitoreado se seleccionaron para el análisis: 3 días nublados con bajas temperaturas (4, 5 y 6 de Julio; las temperaturas exteriores oscilaron entre 6 y 10 °C) y 3 días de cielo claro sin nubes (9, 10 y 11 de Julio; las temperaturas oscilaron entre 6 y 24° C y la irradiación solar alrededor de 650 W/m<sup>2</sup>). Esto permite conocer cómo se comportan los interiores en días con baja irradiación solar y en días de cielo claro. Las tablas 1, 2 y 3 muestran las temperaturas mínimas absolutas, medias y máximas absolutas de los días nublados, soleados y del período completo, respectivamente.

En la planta baja, en la Escribanía de Güemes, se registraron las temperaturas más bajas para los días nublados (11,6°C) y para los días soleados las mayores amplitudes (de 7,4°C) alcanzando una de las temperaturas más altas del sector (18,8°C). Se trata de una sala de muros exteriores macizos de 0,6 m orientados al este y al oeste. No cuenta con ganancia solar directa. El muro oeste está protegido por una galería y el muro este está expuesto al sol en gran parte de su superficie, excepto en una porción sombreada parcialmente por una enredadera. Las temperaturas del periodo completo en esta sala oscilaron entre 11,2 y 18,8°C, con una media de 14,3°C.

La Sala del Período Pre Hispánico II de planta baja es el espacio con mayores temperaturas (alrededor de 3,7°C por encima del exterior en días nublados), debido a que es el local con menor área de muros expuestos al ambiente exterior. Sin embargo, la temperatura nunca superó los 16°C en los días nublados.

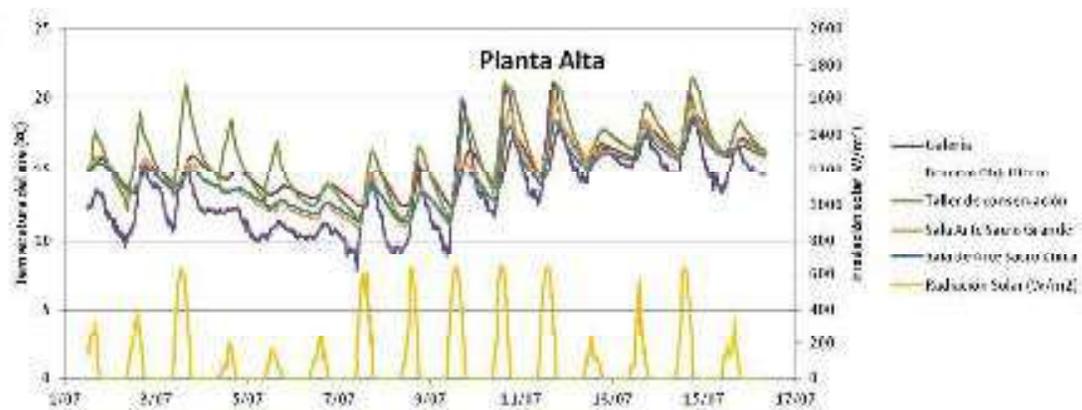
Figura 4: Temperaturas registradas del 1 al 16 de Julio para locales en planta alta.

En la planta alta, las mayores temperaturas se registraron en el local calefaccionado (Taller de conservación), en donde se observa el efecto de la calefacción durante las horas de ocupación del espacio, que alcanzó temperaturas de 21,4°C durante el período de días soleados. Para los días nublados se registraron temperaturas de 18,5, 14,5 y 12,5°C de máxima, media y mínima respectivamente, con una diferencia de más de 3°C con respecto al exterior.

En general, se observa el efecto de la acumulación en la masa térmica del edificio, que causa bajas amplitudes térmicas diarias y temperaturas medias por encima del ambiente exterior inclusive en el periodo nublado (debido a la acumulación en los días soleados previos). En las salas de exposición, que no están calefaccionadas, las cargas térmicas internas no resultan significativas. La envolvente de la sala únicamente recibe cargas térmicas internas por parte de los visitantes del museo. Ingresan a las salas en pocas cantidades y permanecen poco tiempo dentro. En cuanto a los locales calefaccionados, el taller de conservación muestra en el gráfico, un comportamiento similar a la radiación solar. Se trata de una sala constructivamente diferente al resto, ejecutada hace pocos años. Posee más superficie en contacto con el exterior que el resto de los locales, sus muros de menor espesor acumulan menos calor y la cubierta con poca aislación térmica. Durante las horas de trabajo utilizan un calientador de 2000W para calentar el ambiente. En la planta baja, la Secretaría administrativa utiliza un dispositivo similar de calefacción y es el local que posee las temperaturas más altas de todas las registradas. Las amplitudes térmicas diarias pequeñas son beneficiosas para la conservación de objetos de valor histórico (mobiliario y textiles, principalmente). Pero, por otra parte, las bajas temperaturas pueden producir deterioro en algunos de los objetos expuestos, principalmente en los textiles y maderas, debido a que pueden alcanzarse las temperaturas de punto de rocío que favorecen la aparición y/o proliferación de moho, hongos y demás organismos.

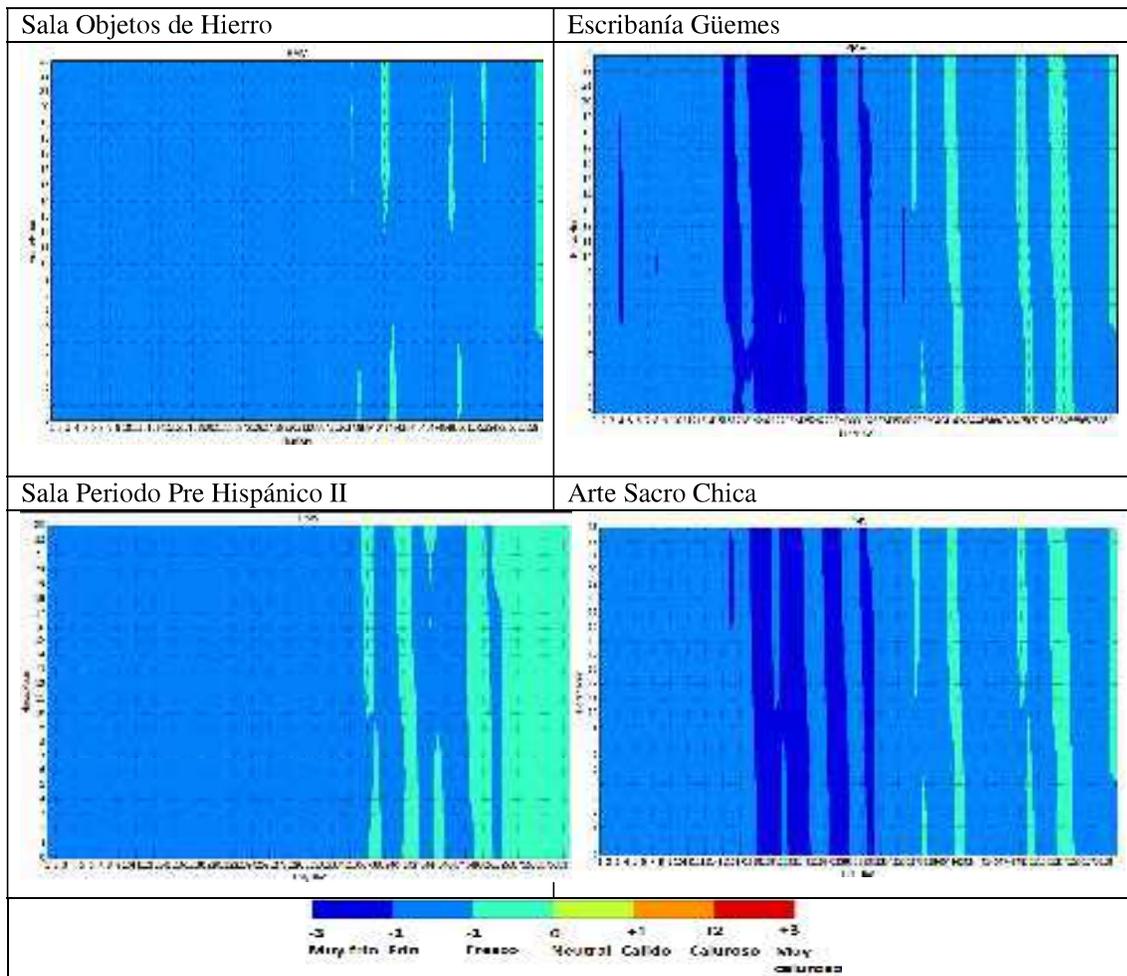
Figura 5: sensación térmica analizada a través de los siete niveles de PMV de ASHRAE-55.

El análisis de la sensación de confort se realizó para cuatro espacios del edificio accesible a los turistas: Sala de Objetos de Hierro, Escritanía de Güemes y Sala del Período Pre Hispánico II, en la planta baja, y Sala de Arte Sacro Chica, en la planta alta. Los resultados se observan en la figura 5, donde se representa mediante un código de colores la sensación térmica (PMV), para condiciones standard de índice de arropamiento 1clo, tasa metabólica de 1.3 met, velocidad de aire de 0.1 m/s (mínima) y temperatura y humedad relativa sensada de manera horaria en cada ambiente.

Se observa que, en general, estas salas presentan sensaciones térmicas “frías” a “muy frías”. Los días con mayores temperaturas exteriores y niveles de radiación solar, la sensación térmica es “fresca”.

El caso que presenta la situación más favorable es la Sala del Período Pre Hispánico II: sobre el final del período monitoreado la sensación térmica es netamente “fresca”. Se observa en el gráfico de temperaturas registradas en el periodo cómo ha ido aumentando sensiblemente su temperatura interior con el correr de los días a pesar de que los niveles de radiación se mantuvieron constantes. Esta sala tiene condiciones edilicias particulares (figura 2): no se accede desde la galería, como el resto de los locales, si no que se accede desde otra sala por lo que las pérdidas de calor son menores.

Las condiciones más constantes las tuvo la Sala de Objetos de Hierro: “Frío” en casi todo el período, tanto para los días nublados como para los soleados. Esta sala es uno de los espacios de mayores dimensiones de todo el edificio y está protegida por otros locales y por una galería en la mayor parte de su perímetro, lo cual explica las pocas variaciones de su comportamiento térmico.

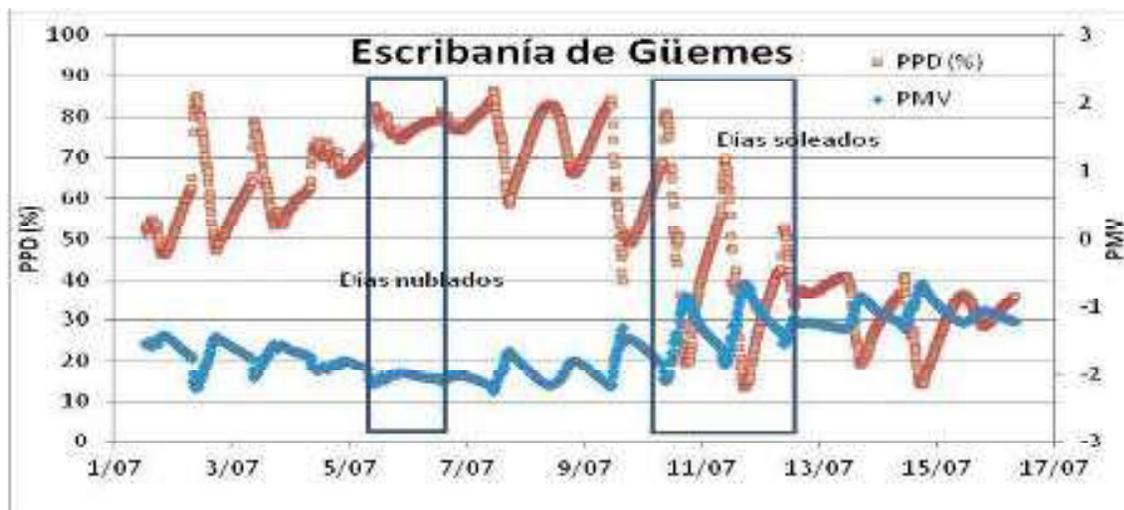
Figura 6: PMV y PPD (%) para la Escribanía de Güemes.

La figura 6 muestra los valores horarios del PMV (Voto Medio Predicho) y del PPD (Porcentaje de personas insatisfechas) en la Escribanía de Güemes. Durante los días nublados el 80% de las personas se encontrará en disconfort térmico y sintiendo el ambiente frío (temperaturas del aire de alrededor de 12°C), mientras que después del mediodía de días soleados (entre las 14 y las 16) se observan un mejoramiento de la sensación térmica, con porcentajes de personas en disconfort del 20% (temperaturas del aire de alrededor de 18°C).

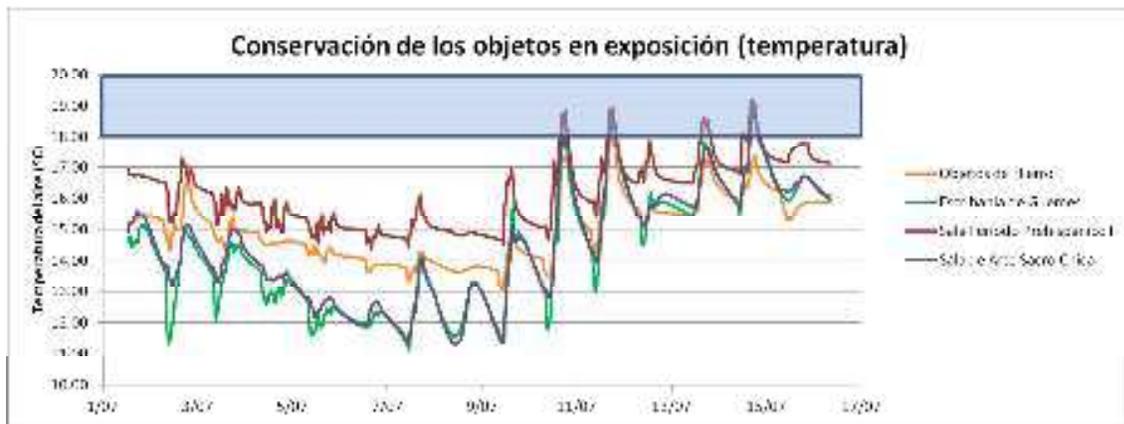
Figura 7: Temperaturas de las salas y rango sugerido de conservación de objetos textiles en exposición en recuadro azul (1 al 16 de Julio de 2019).

Como se mencionó, las condiciones más favorables de conservación para textiles son temperaturas entre 18°C y 21°C y humedades relativas entre 45% y 65%. Las Figuras 7 y 8 muestran dichas variables para las salas estudiadas en el apartado anterior. Se observa que, salvo algunas pocas horas del mediodía de días cálidos, ninguna de las salas alcanza temperaturas dentro del rango sugerido para la conservación. La humedad relativa es crítica en la Escribanía de Güemes en todo el periodo monitoreado. Por otra parte, a partir del 12 de Julio las condiciones de humedad empeoran para todas las salas, excediendo el límite recomendado de 65%. Considerando ambas variables (temperatura y humedad relativa), se puede concluir que los objetos en exposición nunca verifican las condiciones de conservación requeridas, lo cual deberá ser evaluado por los curadores del museo para tomar medidas preventivas que eviten el daño futuro de los objetos de la exposición.

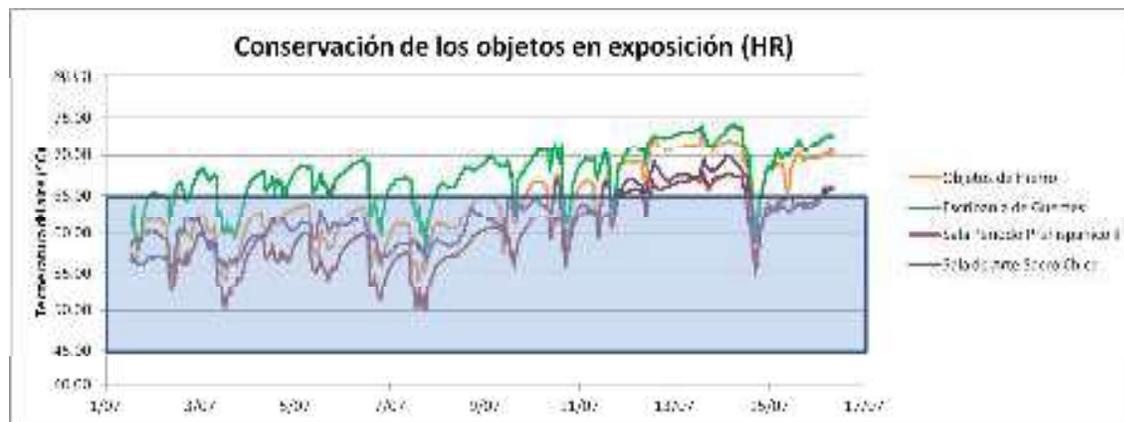
Figura 8: Humedad relativa de las salas y rango sugerido de conservación de objetos textiles en exposición en recuadro azul (1 al 16 de Julio de 2019).
