CAPÍTULO 1

Las huellas del agua

INUNDACIONES
RELIEVE
REDES DE DRENAJE
COMODORO RIVADAVIA

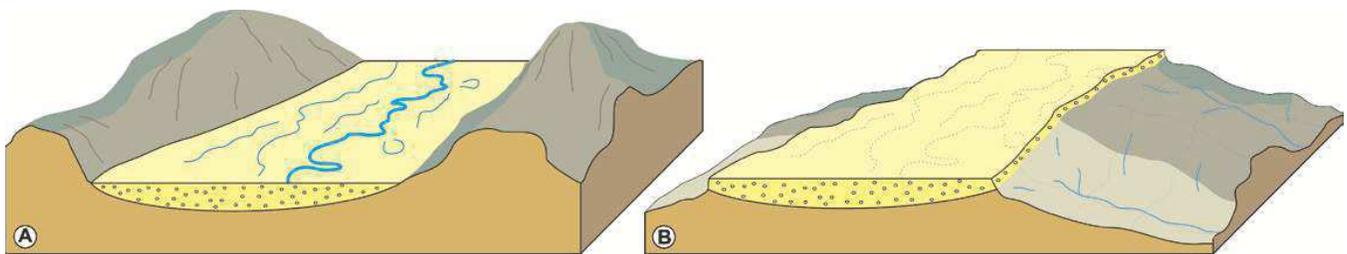
Figura 1. Inversión de relieve en mesetas de grava. (A) Depositación de sedimentos fluviales gravosos en amplios valles sobre un relieve pre-existente. (B) Erosión de las rocas más friables que no fueron cubiertas o "protegidas" por los mantos de grava.

Las rocas que hoy se encuentran dispuestas en la parte alta de las mesetas, en algún momento del pasado geológico estuvieron en las posiciones más bajas. Para entenderlo mejor imaginemos un relieve cualquiera labrado sobre rocas friables, sobre el cual se acumulan en las partes más deprimidas sedimentos/rocas que alcanzarán luego mayor dureza relativa (Fig. 1A). El accionar erosivo del agua y viento por muchos miles o millones de años genera un mayor desgaste de las rocas friables en comparación con las más resistentes (erosión diferencial), transformando en bajas las zonas altas y viceversa (Fig. 1B). Las rocas "duras" más frecuentes que coronan las mesetas son basaltos (ej. Meseta de Somuncurá, Meseta Cuadrada, Meseta de Canquel, entre otras) y rocas sedimentarias gravosas bien consolidadas-cementadas (Pampa del Castillo, Pampa de Salamanca, Meseta de Montemayor, entre otras) (Fig. 1).

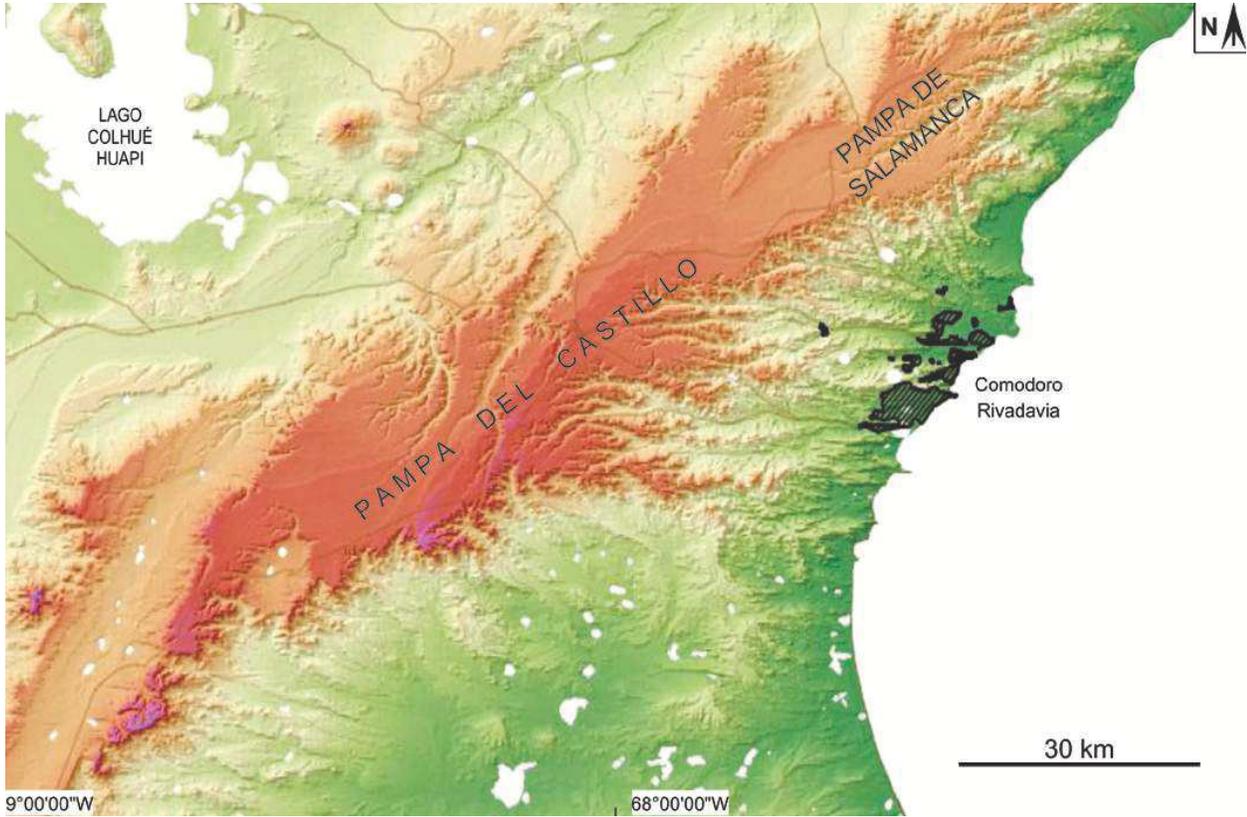
Figura 2. Modelo digital de elevación SRTM p229r092 que muestra las alturas máximas en color rosado de la meseta Pampa del Castillo y su extensión hacia el noreste como Pampa de Salamanca. Fuente de archivos vectoriales: Instituto Geográfico Nacional de la República Argentina.

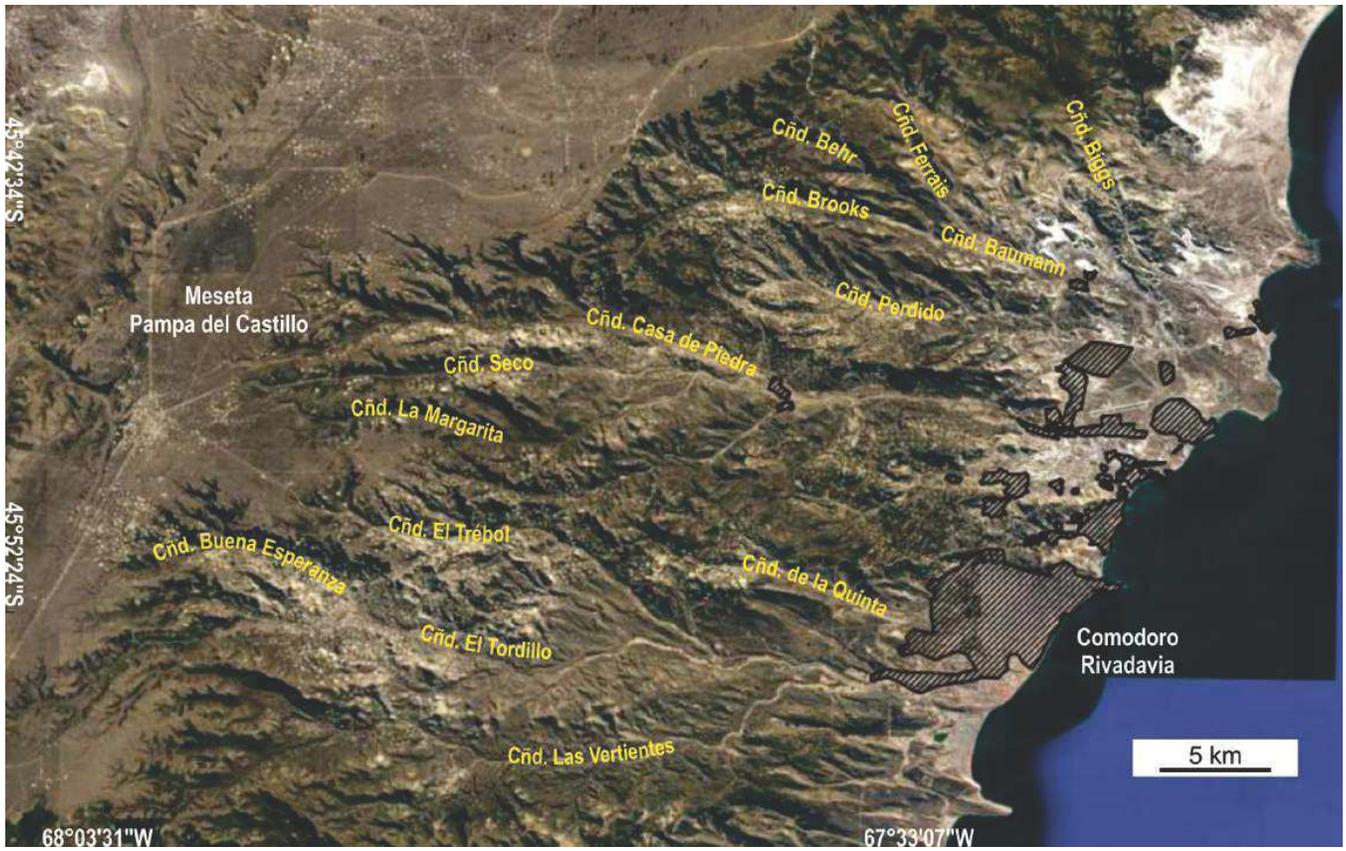
Figura 3. Ubicación de los cañones que descienden desde la Pampa del Castillo al mar. Alrededores de Comodoro Rivadavia (Chubut). Fuente Hojas Topográficas Escalante 4569-IV y Comodoro Rivadavia 4566-III del Instituto Geográfico Militar año 1953, escala 1:250.000.

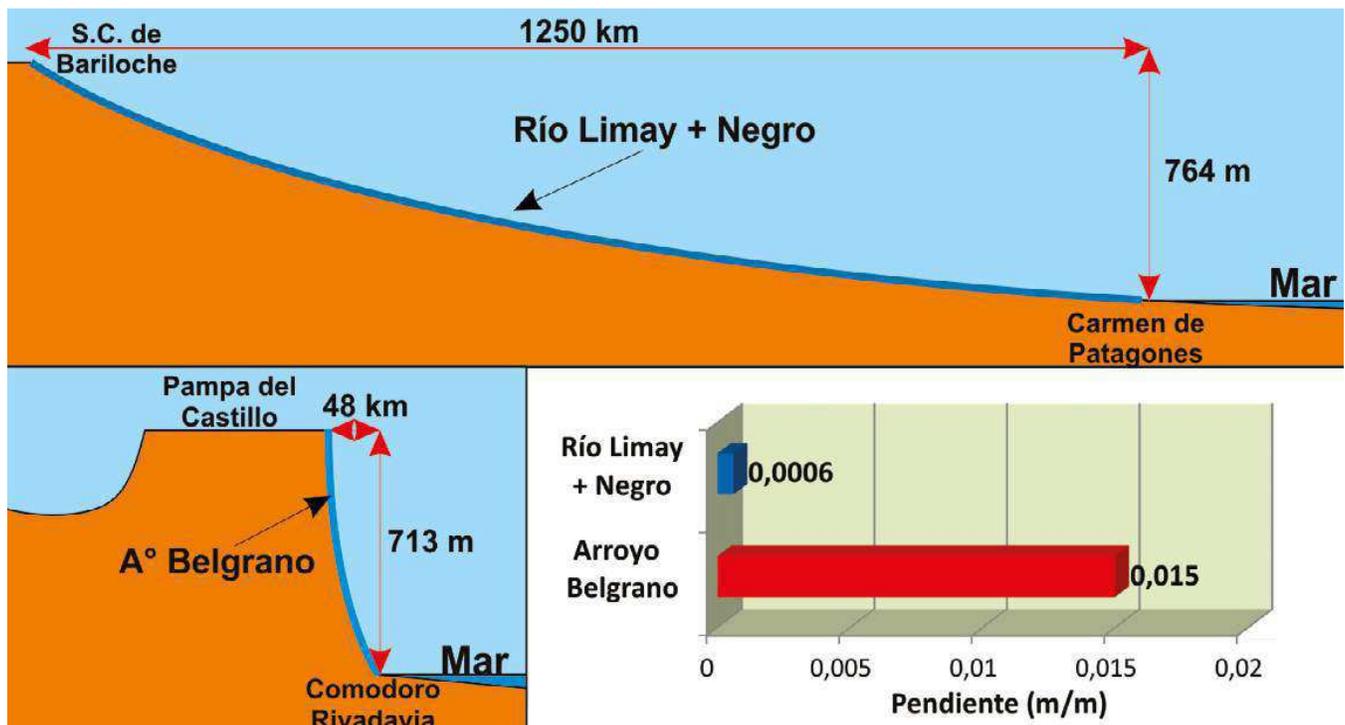
Figura 4. Comparación de pendientes entre el Río Limay + Negro y el Arroyo Belgrano. Los desniveles son comparables para ambos cursos fluviales. Las distancias horizontales son proporcionales entre sí. Escala vertical exagerada.

los Andes en Chile, Perú, etc.), que tengan topografías tan elevadas en sectores costeros. Esto le confiere una de las particularidades más importantes a nuestra región: las altas pendientes. En esta cualidad está implícita la respuesta a muchos de los efectos que vimos durante la tormenta de 2017, ya que la energía del agua en los sistemas fluviales depende directamente de la pendiente por la que escurre. Para tomar dimensión de lo particular de nuestra región apelaremos a una simple comparación: la cuenca del Arroyo Belgrano viaja desde lo alto de la Pampa del Castillo hasta desaguar en el mar en proximidades del barrio Presidente Ortiz (Km. 5) de Comodoro Rivadavia, recorriendo un total de 40,3 km, con un desnivel de 713 m (Fig. 4). Por su parte, el río Limay nace en el lago Nahuel Huapi, en el sector cordillerano próximo a la localidad de San Carlos de Bariloche y sus aguas alcanzan el océano Atlántico, en Carmen de Patagones luego de formar el Río Negro y recorrer 1250 km, con un desnivel de 764 m (Fig. 4). Es decir que ambos sistemas fluviales tienen un desnivel comparable, pero el río Limay + Negro reparten esa diferencia de altura a lo largo de 1250 km y el Arroyo Belgrano lo hace en una distancia 25 veces más corta, lo que se traduce en una pendiente 25 veces mayor. Pero como si esto fuera poco, la cuenca del Arroyo Belgrano es una de las que tiene menor pendiente dentro de las que surcan nuestra ciudad (Fig. 5).

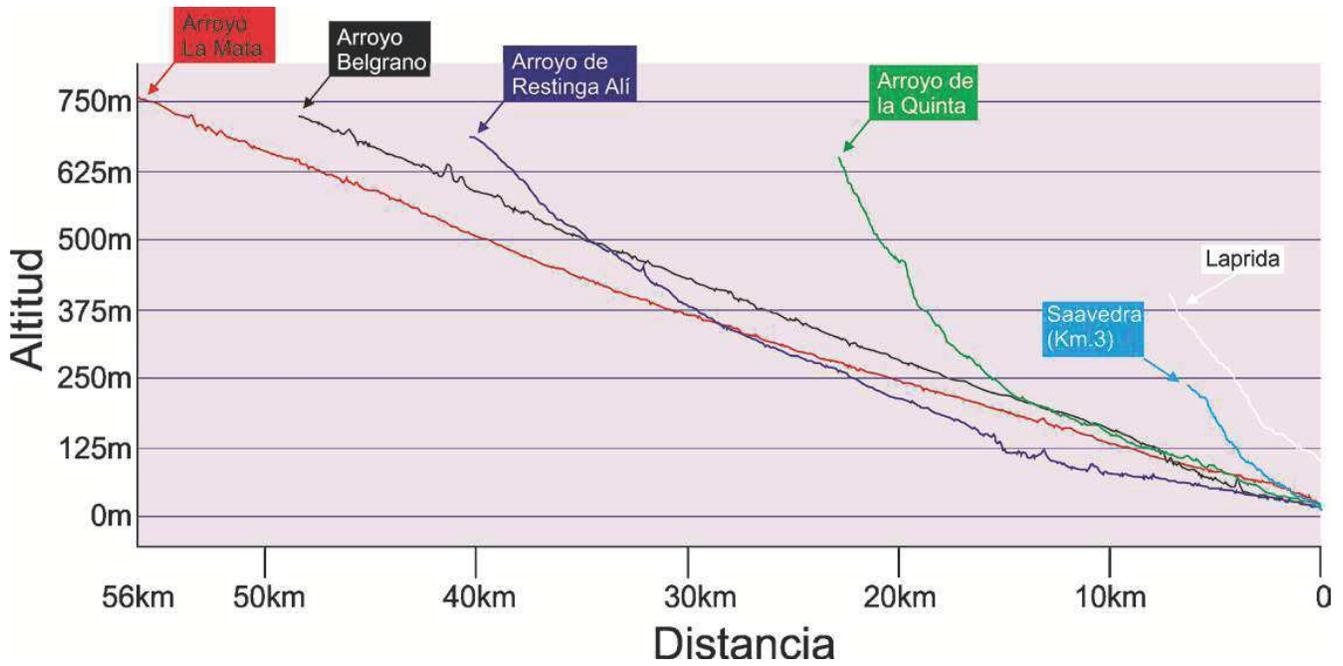
Figura 5. Relaciones distancia vs altura del cauce principal de mayor longitud de las cuencas de drenaje analizadas (Paredes et al. 2017).

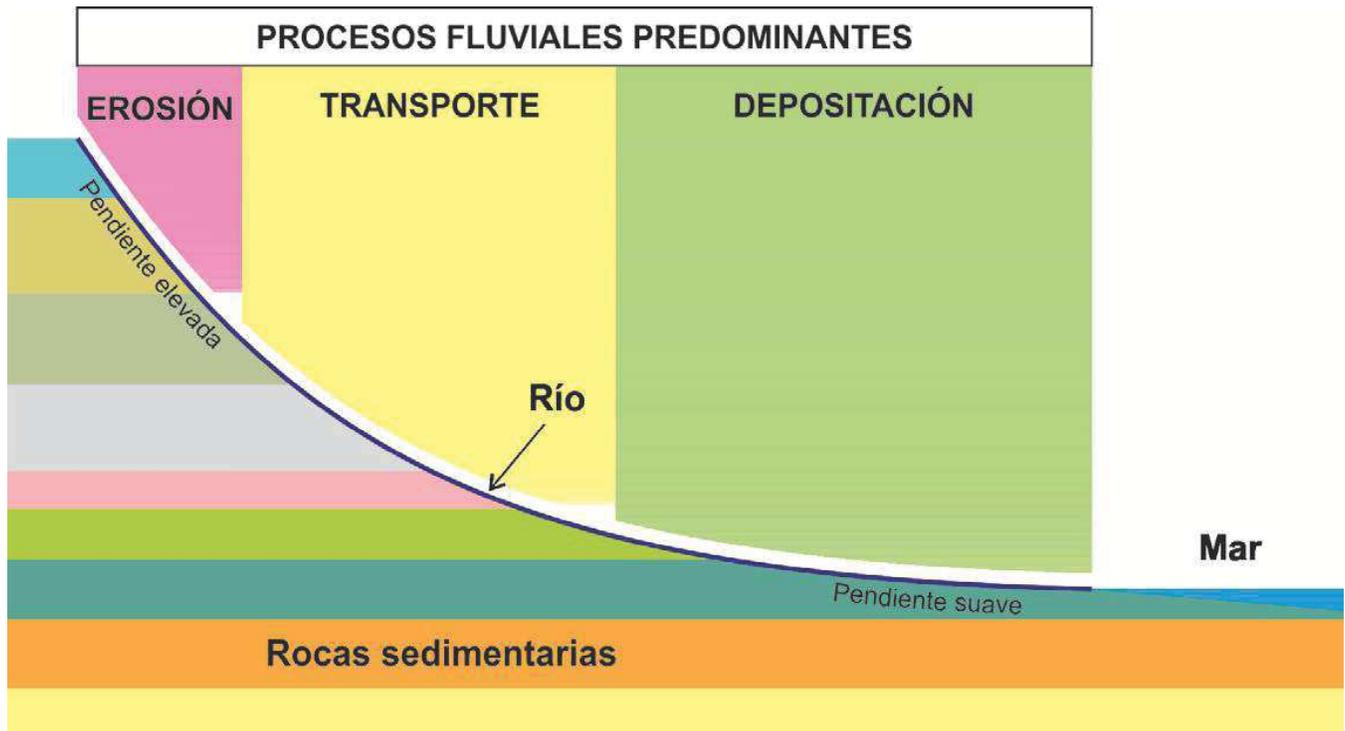
Figura 6. Esquema de los procesos fluviales predominantes en perfil longitudinal de un río que desemboca en el mar. En su trayecto el curso va disectando capas o estratos de rocas sedimentarias que en este caso se suponen homogéneas en cuanto a la resistencia a la erosión.

Lo que sucede en nuestra región es que en su mayoría los sistemas fluviales son efímeros, es decir que no traen agua de forma permanente debido al clima árido de la Patagonia; sin embargo, cuando llueve de forma extraordinaria como en marzo-abril de 2017 la energía del agua es proporcional a las pendientes de la zona. Los cursos fluviales erosionan y exponen las rocas sedimentarias que se encuentran por debajo. En el trayecto de cualquier curso fluvial hay una sectorización donde predominan unos procesos sobre otros. Las variables más importantes para que esto suceda son la pendiente y la velocidad del agua del curso. En las zonas de las cabeceras, predomina la erosión, las pendientes son más elevadas por lo cual el agua que ingresa en este sector toma mayor velocidad y tiene mayor poder erosivo (Fig. 6). Cuando las pendientes van disminuyendo, la velocidad del agua también lo hace y el poder de erosión también disminuye. En este sector predomina el transporte de los fragmentos de roca que se desprendieron en el sector anterior (Fig. 6). La velocidad del agua va decreciendo a medida que se acerca a su nivel de base (mar) y al tener menos velocidad por la disminución de la pendiente, también disminuye su capacidad de transportar la carga del sedimento. Incapaz de seguir transportando el sedimento que trae en suspensión, lo deposita (Fig. 6).

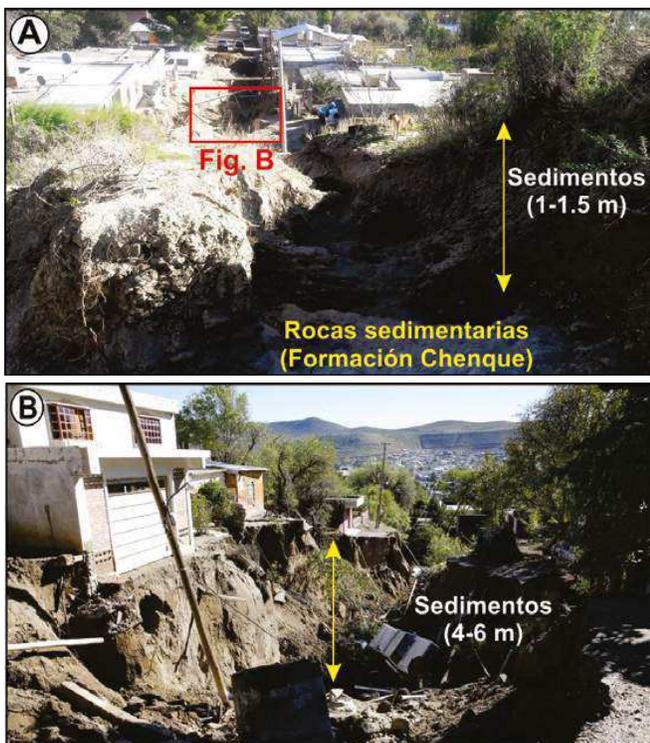
pendientes sobre rocas de la Formación Chenque (ver más adelante Subcuenca Laprida). Sin embargo los daños por carreamiento fueron mínimos en los tramos que el agua transitó por encima de estas rocas, ya que su elevada dureza relativa no lo permitió (Fig. 7A). Por el contrario, cuando el agua alcanzó las zonas más bajas de la ladera y el fondo del valle, donde se disponen potentes depósitos arenosos no consolidados (friables), tuvieron lugar los mayores daños (Fig. 7B).

Figura 7. Daños por erosión en la calle Honduras del barrio Laprida. (A) Cárcava de 1-1.5 m de profundidad sobre la ladera sobre la calle Honduras. El agua erosionó hasta alcanzar las rocas de la Formación Chenque (control del sustrato). (B) Cárcava labrada sobre sedimentos no consolidados (Fuente Diario La Nación).

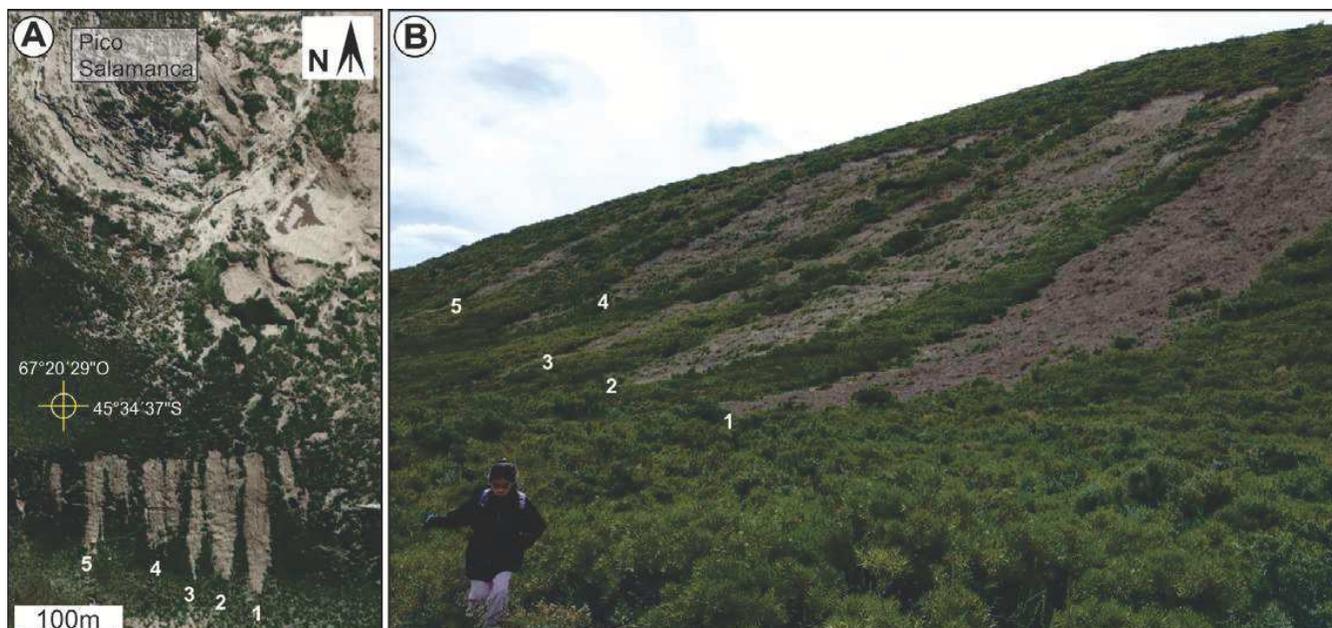
Durante el temporal de 2017, sobre las laderas de las terrazas estructurales que se presentan en el ámbito de la ciudad, se generaron numerosos flujos de tierra (Fig.8). La cantidad de agua caída saturó el material dispuestos sobre las laderas (suelo + sedimentos) e incrementó su peso, desencadenando su inestabilidad gravitacional. Estas formas permiten reconocer con facilidad la zona de arranque o cicatriz, la zona de transporte y el depósito final (Fig.8).

Figura 8. Flujos de tierra en la ladera sur del Pico Salamanca, desencadenados por las lluvias de marzo-abril 2017. (A) Imagen de Google Earth™. (B) Fotografía de campo.

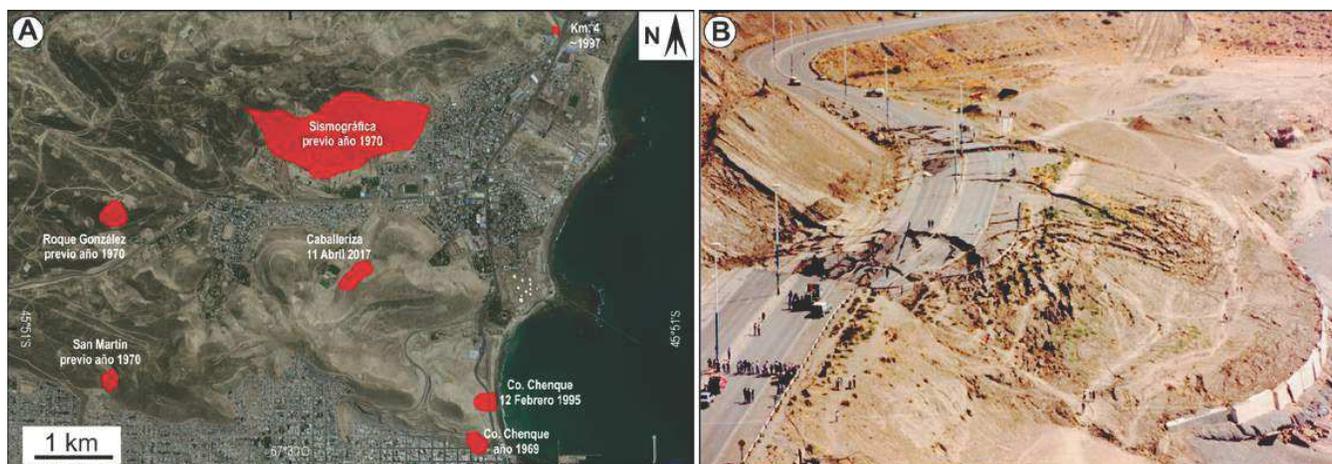
En nuestra región los deslizamientos han sido frecuentes e importantes, muchos de los cuales se encuentran dentro de la ciudad (Fig. 9A). El más recordado de todos quizás fue el del año 1995, ocurrido sobre la ladera oriental del Cerro Chenque y que cortó la ruta Nac. N°3 (Fig. 9B). El último

Figura 9. (A) En rojo se indica la posición, tamaño y fechas aproximadas de deslizamientos en los barrios General Mosconi, Saavedra, San Martín y centro. (B) Deslizamiento del Cerro Chenque del año 1995. Tapa de la Carta de Peligrosidad Geológica 4566 - III. SEGEMAR.

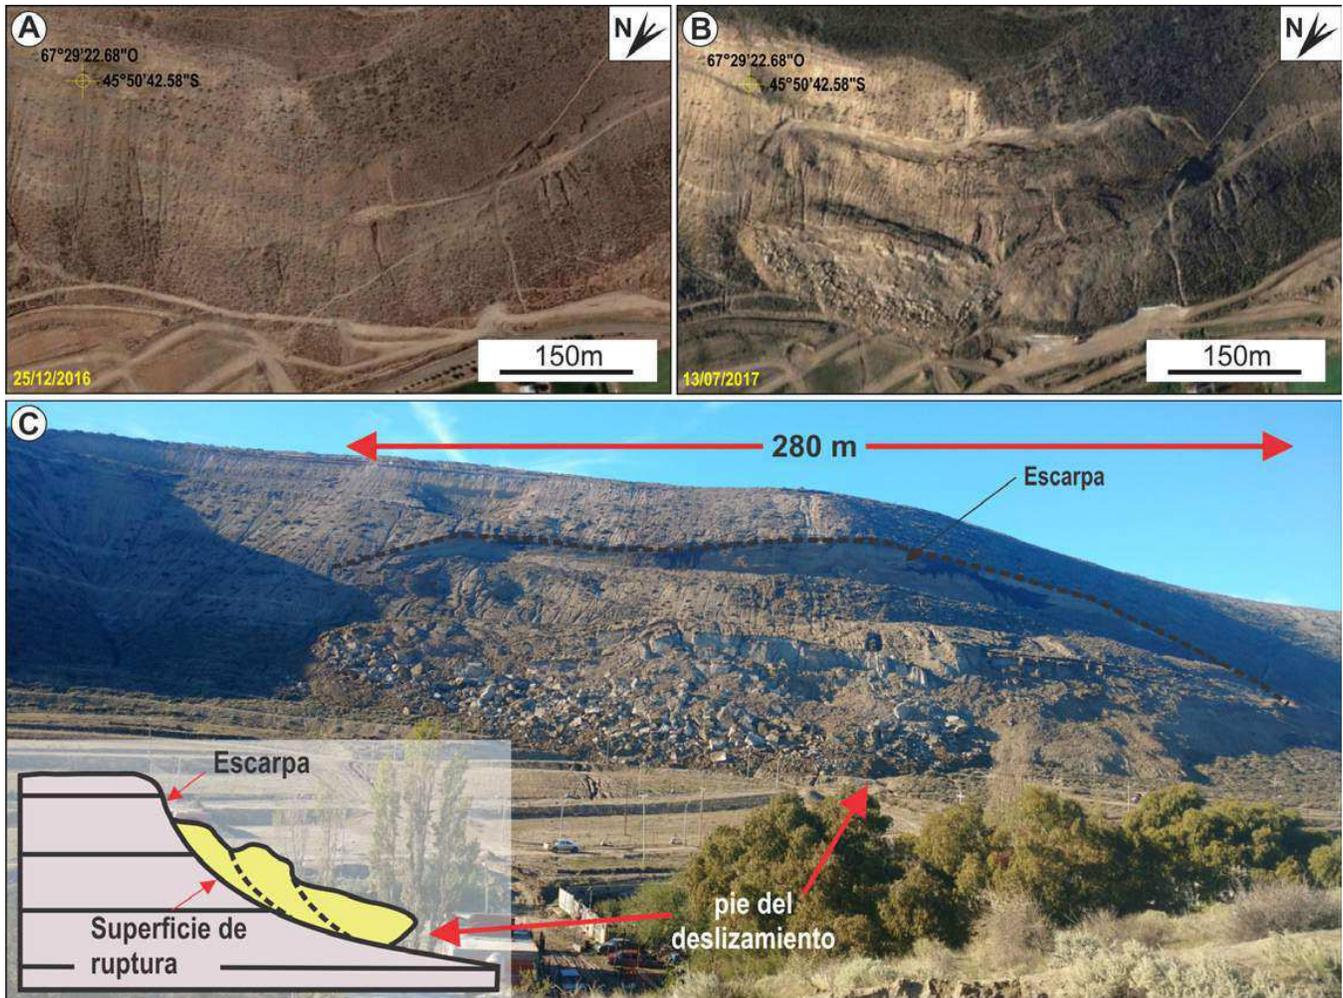
deslizamiento ocurrió el día 11 de abril del año 2017, en el cerro Vitteau (zona de la caballeriza) en Km 3, unos pocos días después del temporal climático (Fig. 10). A pesar que las condiciones de elevada pendiente, meteorización y fracturamiento fueron las causas que provocaron el deslizamiento, la cantidad de lluvia caída fue el factor desencadenante (Vidal 2018). La urbanización al pie o sobre faldeos inestables similares implica condiciones de elevado riesgo geológico.

Figura 10. (A) Imagen ladera Co. Vitteau, previo al deslizamiento (25/12/2016). (B) Imagen del deslizamiento (13/07/2017). (C) Detalle del deslizamiento ocurrido el día 11 de abril de 2017. Imagen de Google Earth™.

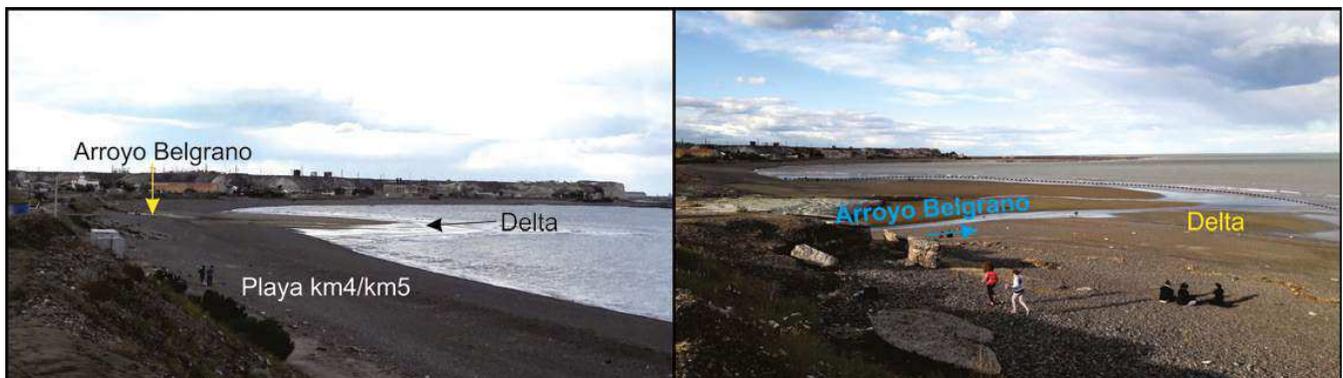
traen agua durante largos períodos de tiempo, los deltas son formas de depositación que no suceden habitualmente. Sin embargo, la reactivación violenta de los sistemas fluviales efímeros durante la tormenta llevó grandes cantidades de agua y sedimentos hasta el mar a través de sus principales cursos, dando origen a sistemas deltaicos de forma casi instantánea (Fig. 11).

Figura 11. Delta formado en la desembocadura del Arroyo Belgrano pocos días después de la tormenta de marzo-abril de 2017.

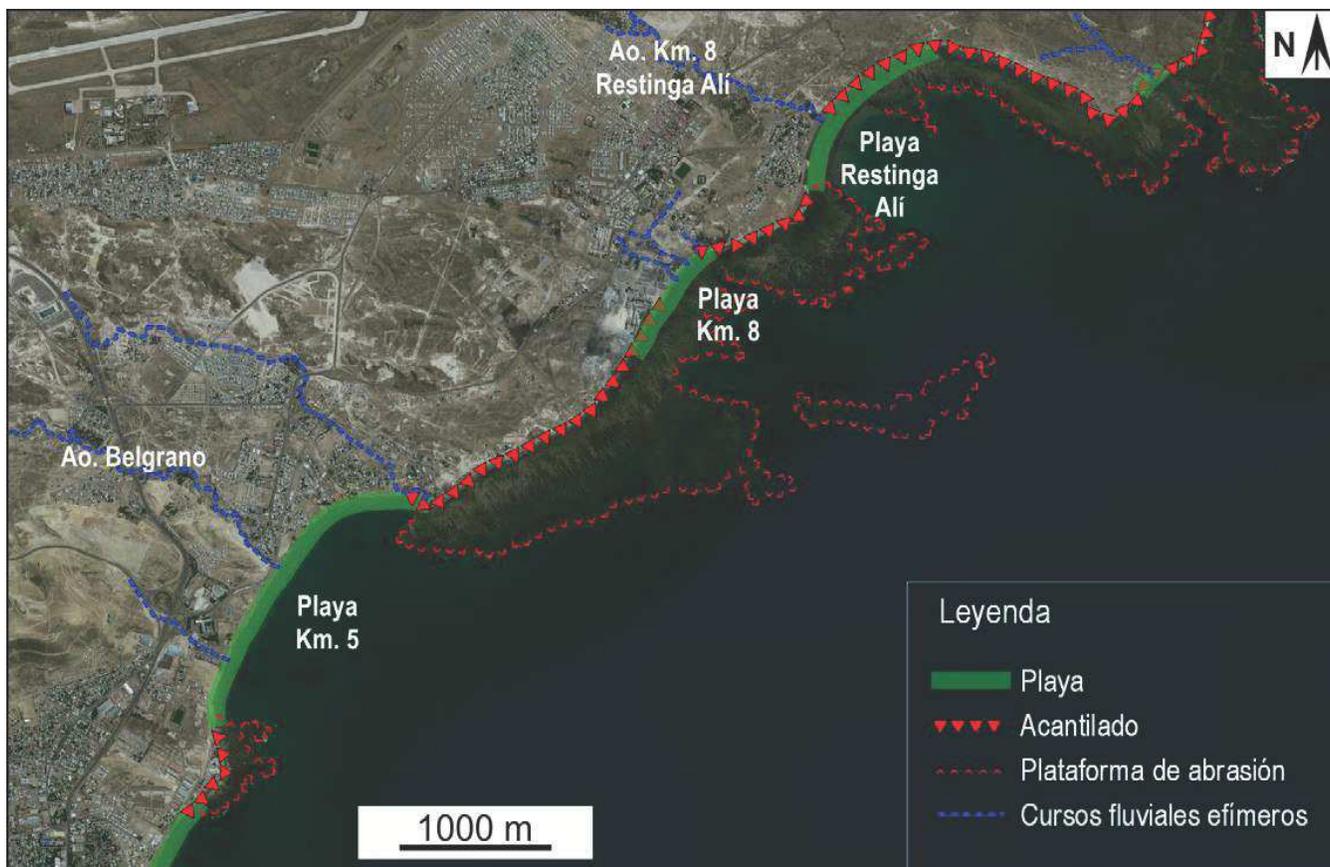
Hoy en día estas formas de acumulación han desaparecido, porque el accionar de las olas se encargó de redistribuir esos sedimentos a lo largo de las playas. Por ello, la ubicación de muchas playas en nuestro sector se relaciona en forma directa a cursos fluviales de sistemas efímeros que desembocan en el mar, ya que han sido quienes le han aportado el sedimento (Fig. 12).

Figura 12. Ubicación de las playas de Km. 5 y Km. 8 y su relación con la posición de las desembocaduras de los sistemas fluviales.

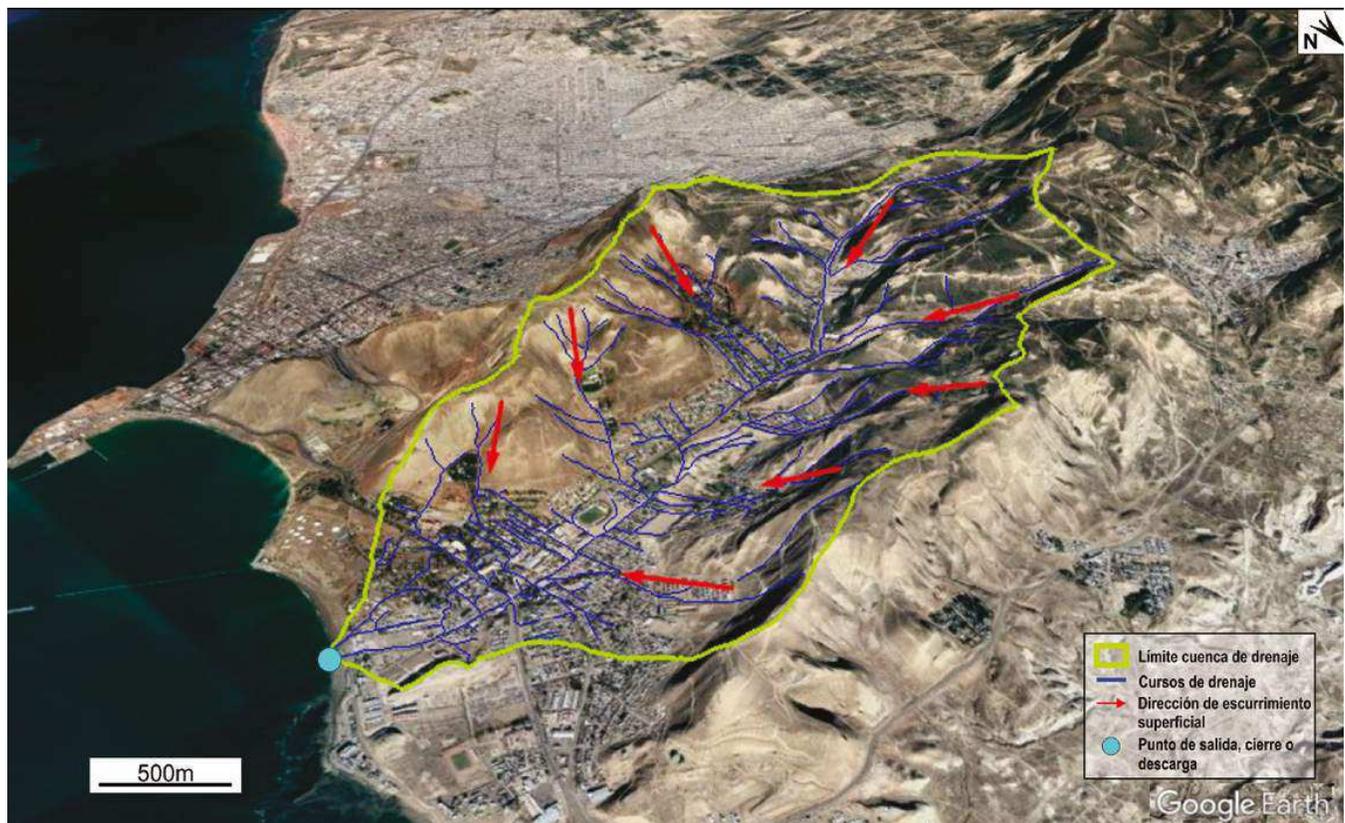
Las cuencas que describen mejor nuestro paisaje local se asemejan a un cuenco que reposa sobre uno de sus lados. El agua no tiende a acumularse en la cuenca, sino que tiene una salida por el sector más bajo y angosto al que denominaremos punto de salida de la cuenca, de cierre o de descarga. Las zonas más elevadas definen el límite de la cuenca. Todo fluido que ingresa a la cuenca escurre superficialmente y se concentra en los sectores más bajos, definiendo los cursos que integran la red de drenaje de la misma (Fig. 13). Mientras

Figura 13. Vista 3D de la cuenca de drenaje de Km. 3 y su red asociada. Visualización en Google Earth.

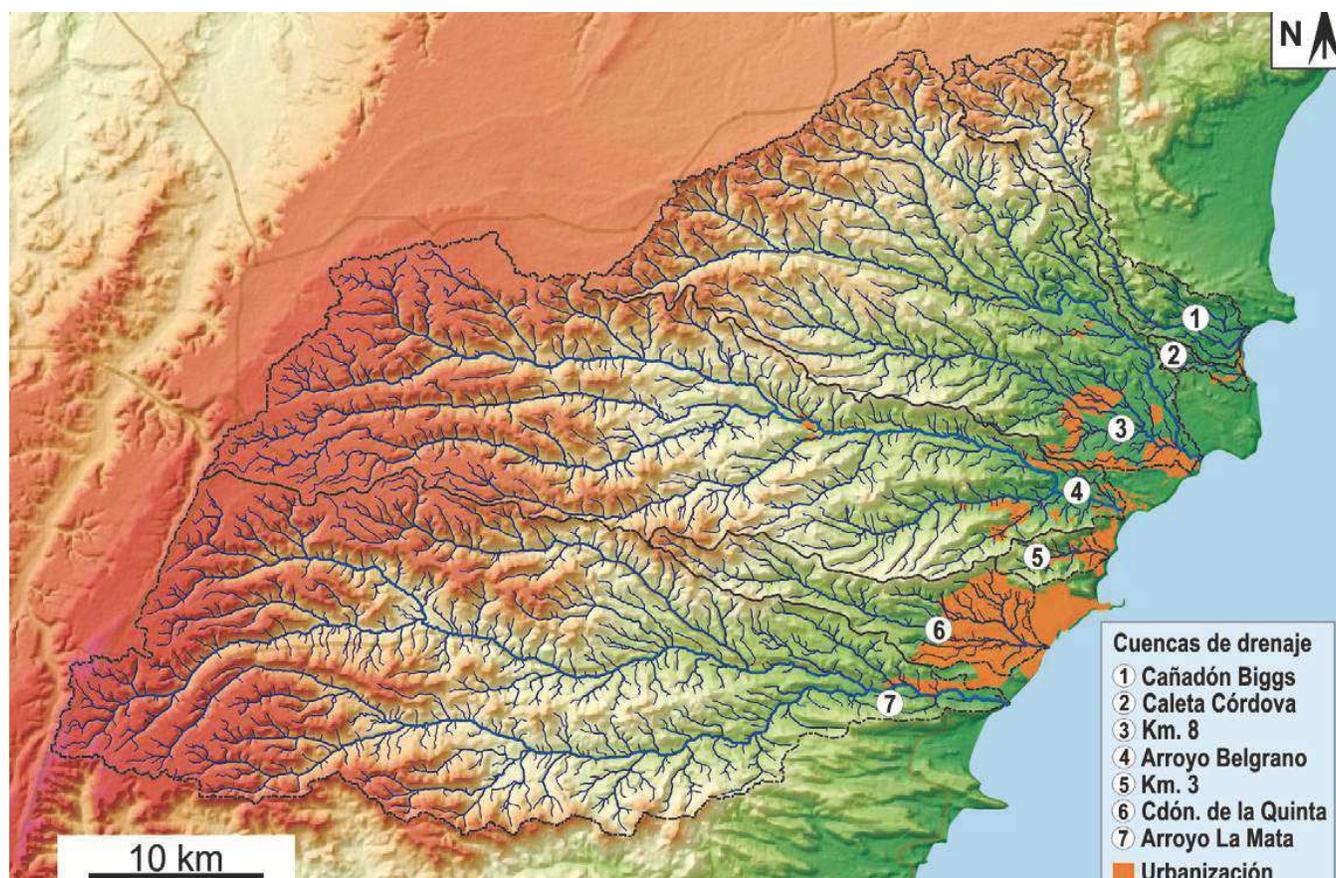
Figura 14. Ubicación de las cuencas y redes de drenaje en estudio, y su relación con el sector urbanizado de Comodoro Rivadavia. Modelo digital de elevación (SRTM p229r092).

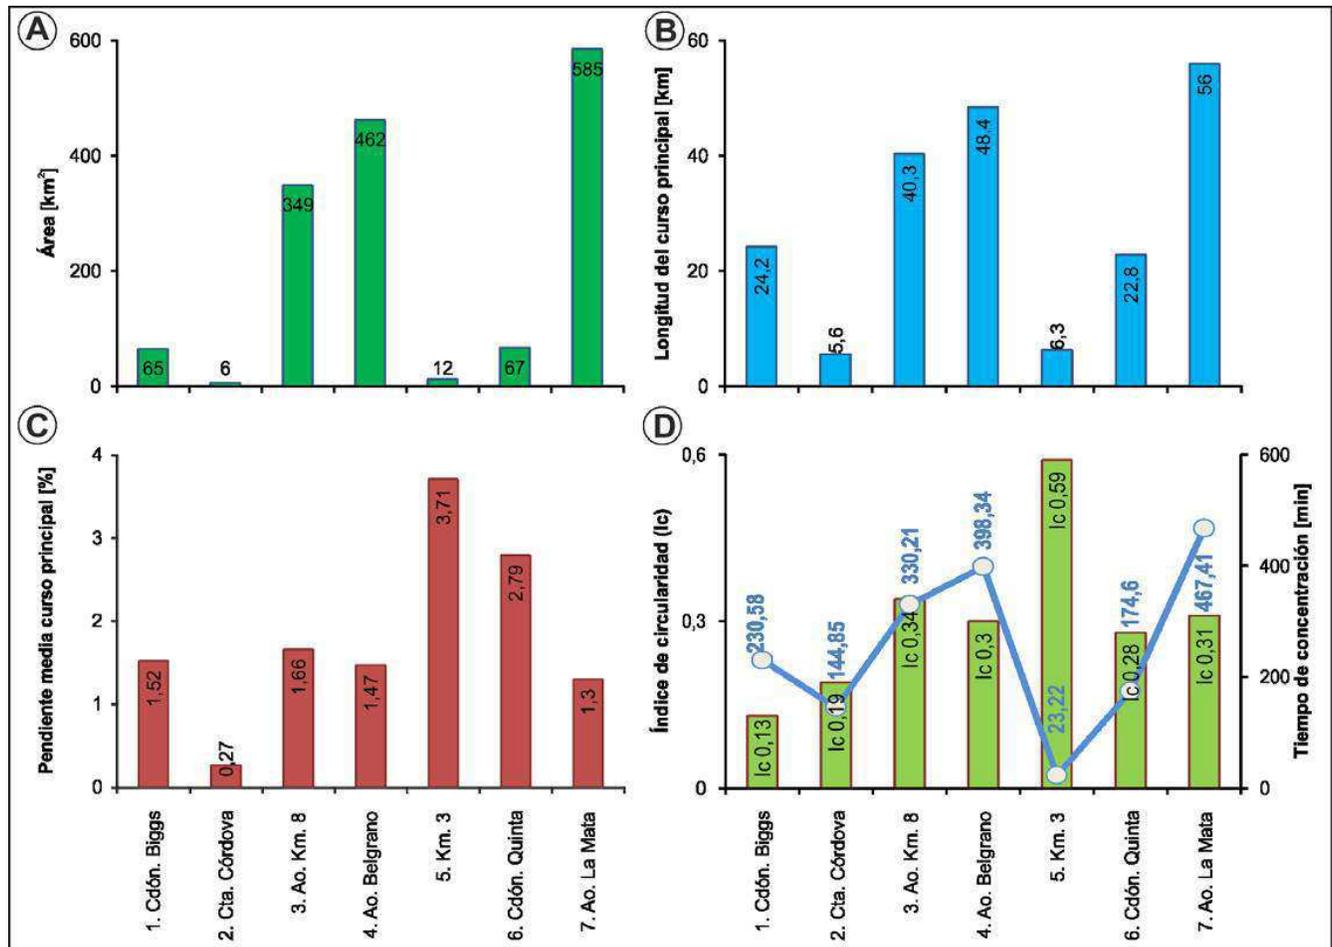
El primer parámetro calculado fue el área, medido en kilómetros cuadrados. Son tres las cuencas que presentan los mayores valores (Fig. 15A) y tienen sus nacientes en la Pampa del Castillo:

El gráfico de longitudes de los cursos (Fig. 15B) muestra que las cuencas con cursos más largos son Arroyo La Mata (56 km), Belgrano (48,4 km) y Km. 8 (40,3 km). Los más cortos son Caleta Córdova y Km. 3 con 5,6 km y 6,3 km respectivamente. Las pendientes, en la mayoría de los casos son elevadas (Fig. 15C). En particular la de Km. 3 y de La Quinta, 3,71% y 2,79% respectivamente. Las cuencas Cañadón Biggs, Km. 8, Belgrano y La Mata se encuentran en un rango entre 1,30%

Figura 15. Diagramas de parámetros morfométricos de las siete cuencas de drenaje de Comodoro Rivadavia. (A) Área. (B) Longitud media del curso principal. (C) Pendiente media del curso principal. (D) Índice de circularidad de las cuencas (Ic) y Tiempo de concentración del agua (Tc).

Los cálculos del tiempo de concentración del agua de cada cuenca que se expresan en el gráfico (Fig. 15D), muestran que para la cuenca de Km. 3 el valor de Tc es el menor de todos, con 23,22 minutos y el mayor correspondería a la cuenca del Arroyo La Mata con 467,41 minutos (7 horas y 47 minutos).

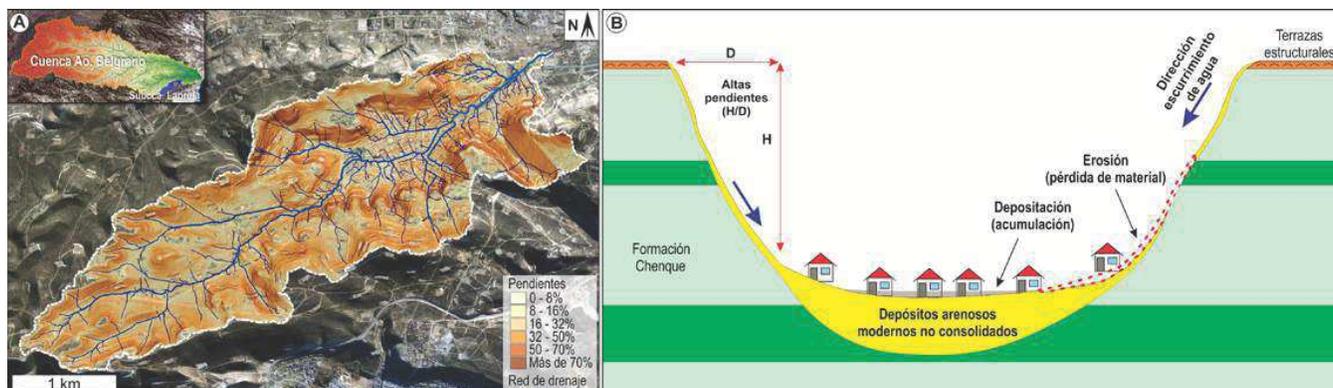
Subcuenca Laprida: El barrio Laprida se sitúa en el sector bajo de un cañadón que drena al Arroyo Belgrano. Las pendientes observadas en esta subcuenca, son las más elevadas de la zona urbanizada (Fig. 5 y 16A), alcanzando valores máximos de 34° (68,28%). Este es un rasgo morfológico de importancia, debido a que la zona urbanizada se encuentra en la porción más baja del cañadón y el comportamiento de los procesos hídricos está relacionado en forma directa con este parámetro. A mayor pendiente del terreno, más velocidad tendrá el flujo que lo atraviese y por lo tanto mayor poder erosivo. El barrio se emplaza en la Formación Chenque, constituida por rocas sedimentarias tipo areniscas, arcilitas y coquinas. Estas rocas resistentes a la erosión generan terrazas estructurales en la parte alta y elevadas pendientes. Uno

de los sectores más críticos del barrio se ubicó en las calles Honduras y La Habana, donde se generaron cárcavas de 4 metros de profundidad y 6 metros de ancho. Como ya se mencionó antes, el flujo se encauzó en la calle erosionando sedimentos de escasa consolidación.

El material movilizado se concentró en los sectores más bajos, sobre la calle Cuba y Bahía, donde disminuyen la pendiente del terreno y la capacidad de carga del flujo (Fig. 16B, Fig. 17). Por este sitio atraviesa el curso principal del cañadón, y confluyen otros cursos que también depositaron su carga en la zona más baja. La cancha de fútbol del sector oeste funcionó como una trampa de sedimentos, del colector principal del cañadón, que impidió que llegara todo ese volumen de carga de arena al barrio.

Figura 16. A) Mapa de pendientes de la subcuenca Laprida con la red de drenaje asociada. B) Esquema simplificado de la geología del barrio Laprida. Las altas pendientes originaron corrientes de gran energía que erosionaron los sedimentos arenosos sobre los cuales está edificado parte del barrio.

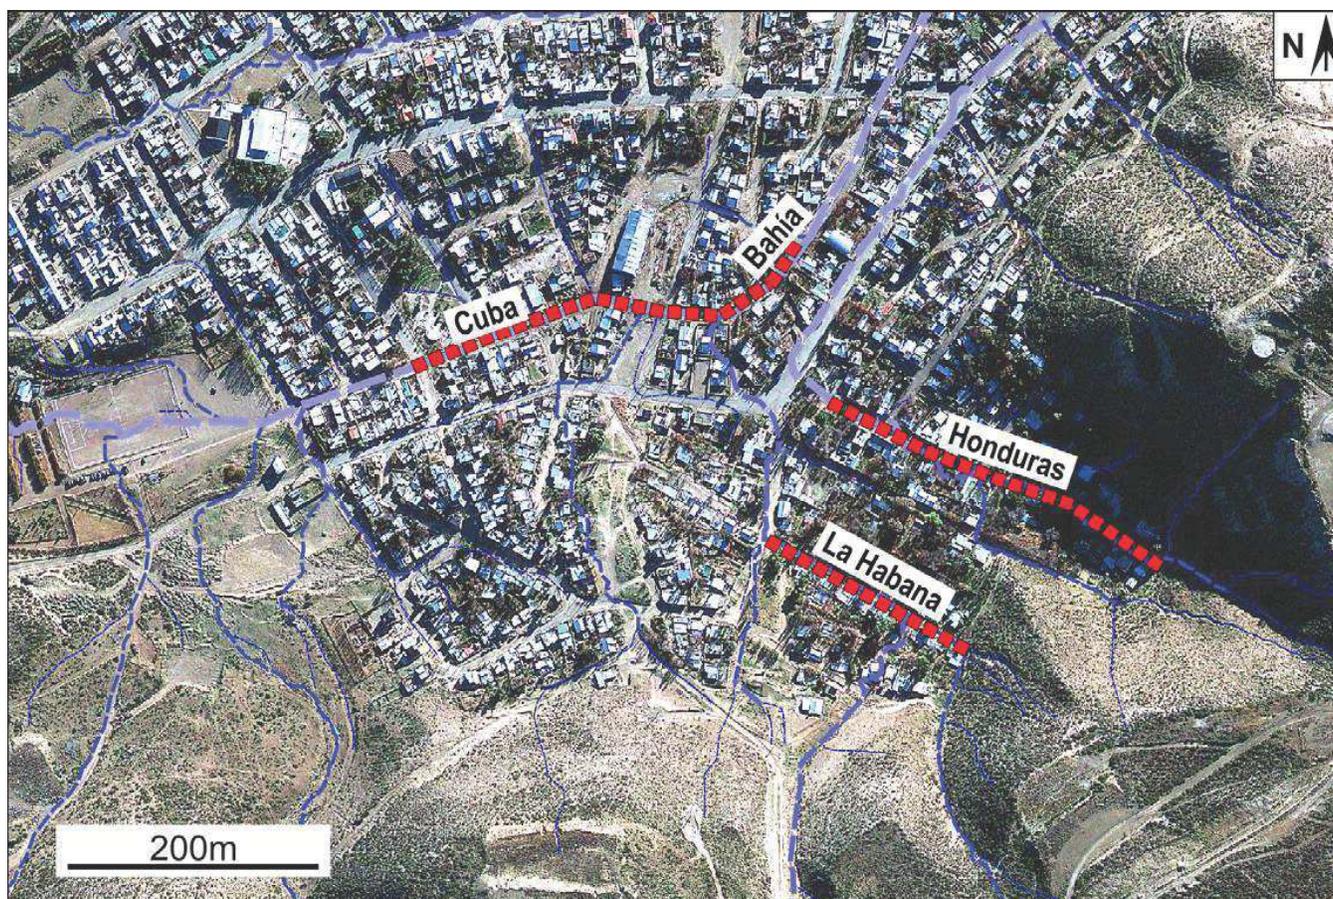
Figura 17. Zonas críticas del barrio Laprida (rojo) y red de drenaje de detalle. Imagen de Google Earth™.

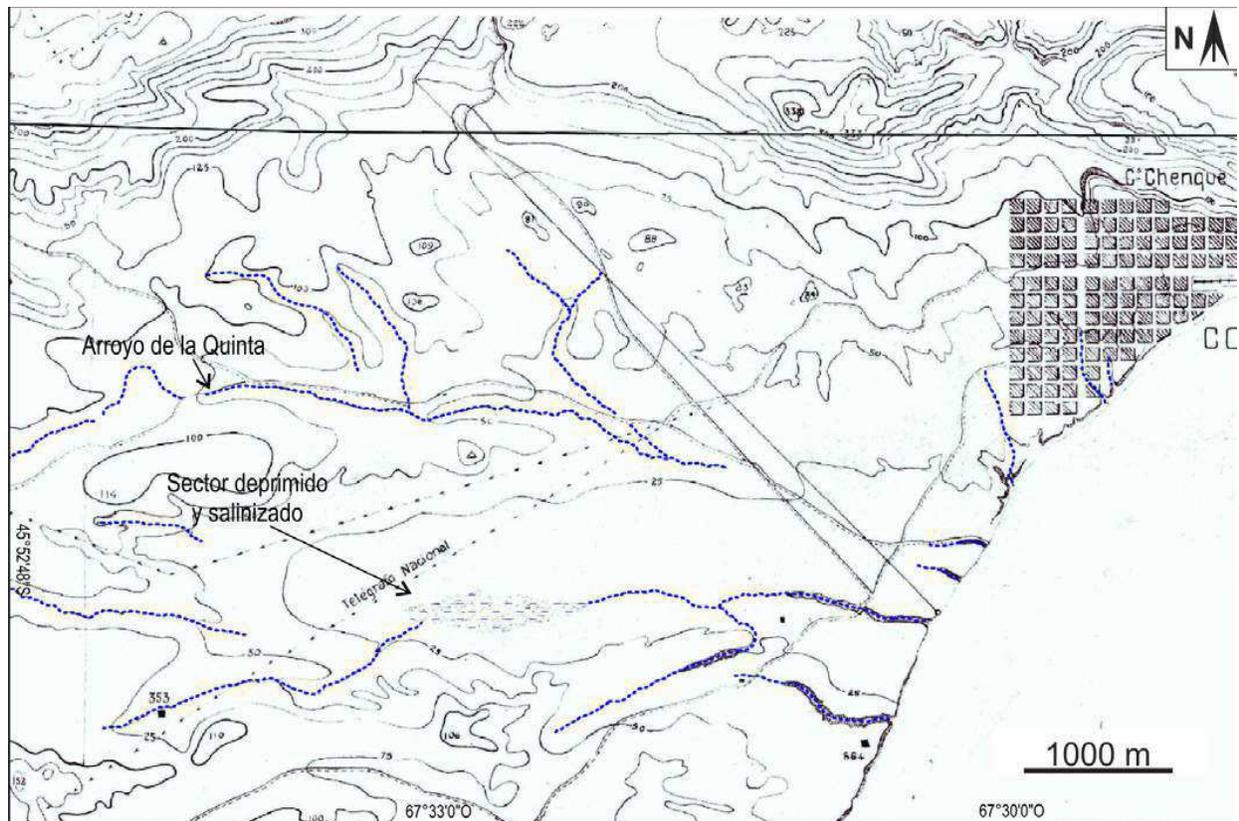
de se ubica el barrio Juan XXIII y Pueyrredón. El mapa topográfico de YPF realizado por Von Platen en el año 1929 (Fig. 18), muestra lo mencionado y además un sector deprimido y salinizado. La fotografía aérea del año 1970 (Fig. 19) muestra el sector deprimido (aunque no bien delimitado) y la acumulación de agua se observa puntualmente en una excavación, posiblemente una cantera. La Figura 20 muestra la ciudad luego del temporal en 2017 y las zonas más afectadas.

Figura 18. Mapa topográfico de diciembre de 1929, realizado por L. Von Platen para YPF. Se observa el drenaje natural al sur de la ciudad.

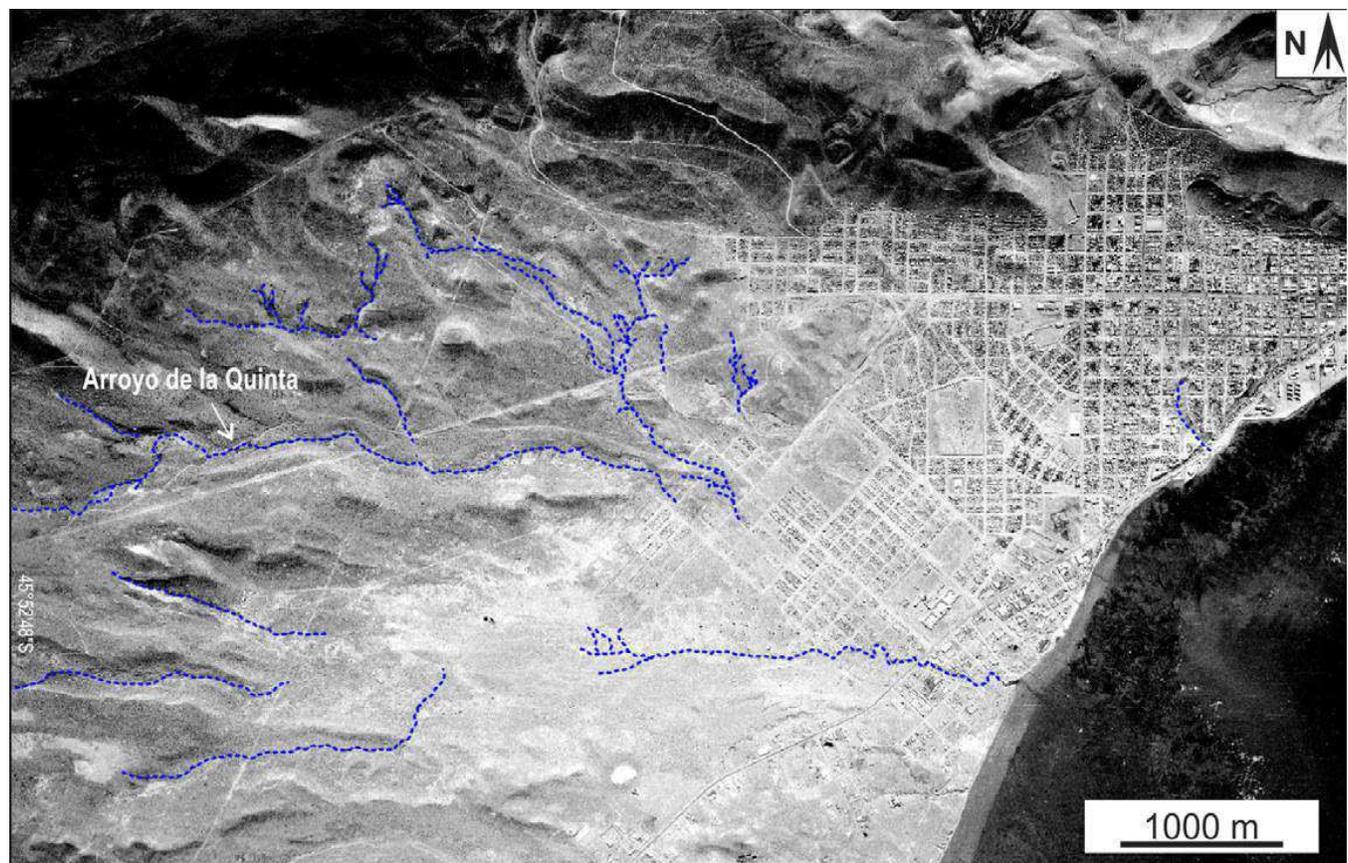
Figura 19. Digitalización de la red de drenaje sobre fotografía aérea del año 1970, cedida por el Instituto Geográfico Nacional (Oficina Provincial Chubut).

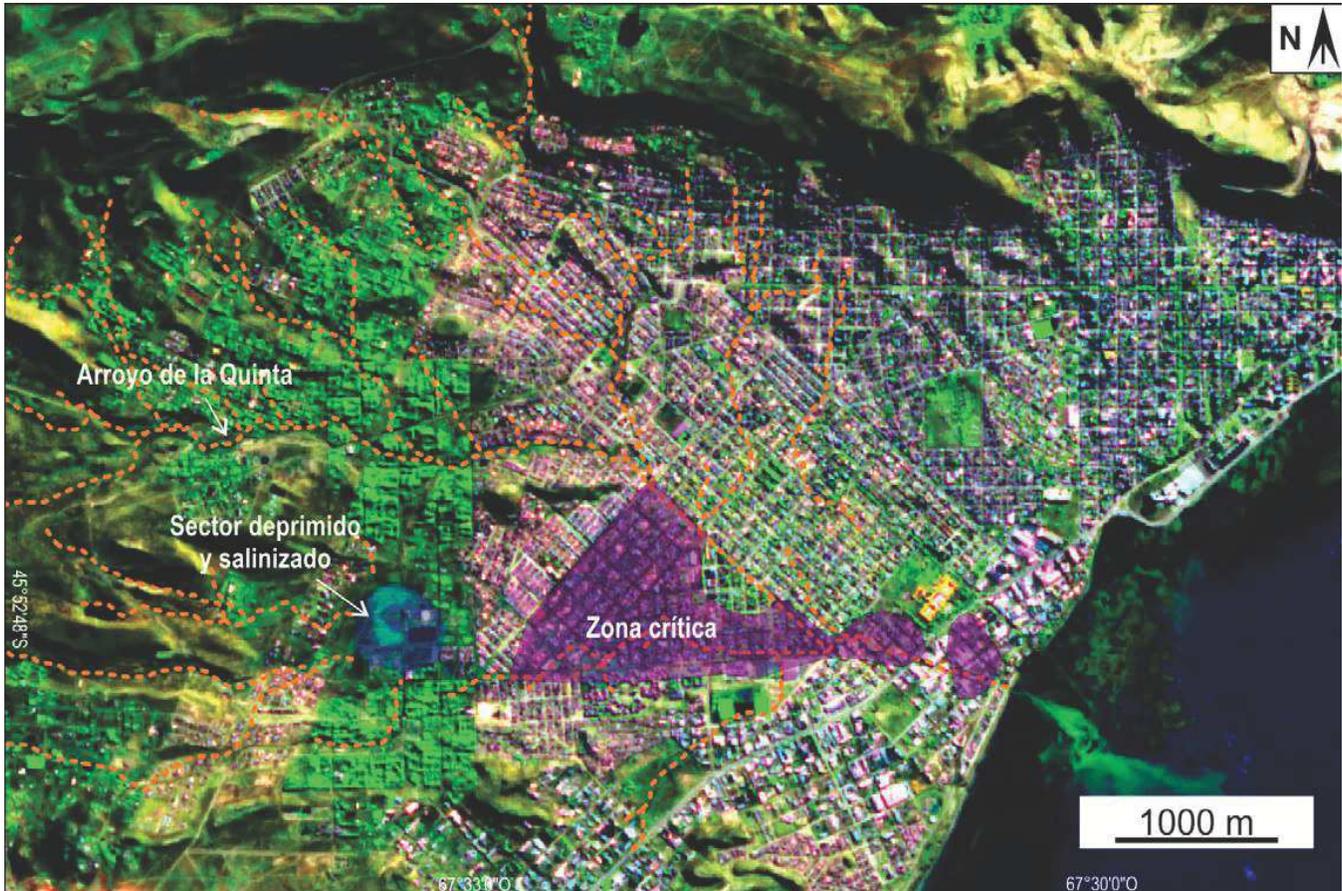
Figura 20. Composición color RGB12,8,2 de imagen satelital Sentinel 2. Muestra el drenaje actual de detalle y las zonas más críticas al 10/04/2017.
