CAPÍTULO 1

Las huellas del agua

INUNDACIONES
RELIEVE
REDES DE DRENAJE
COMODORO RIVADAVIA

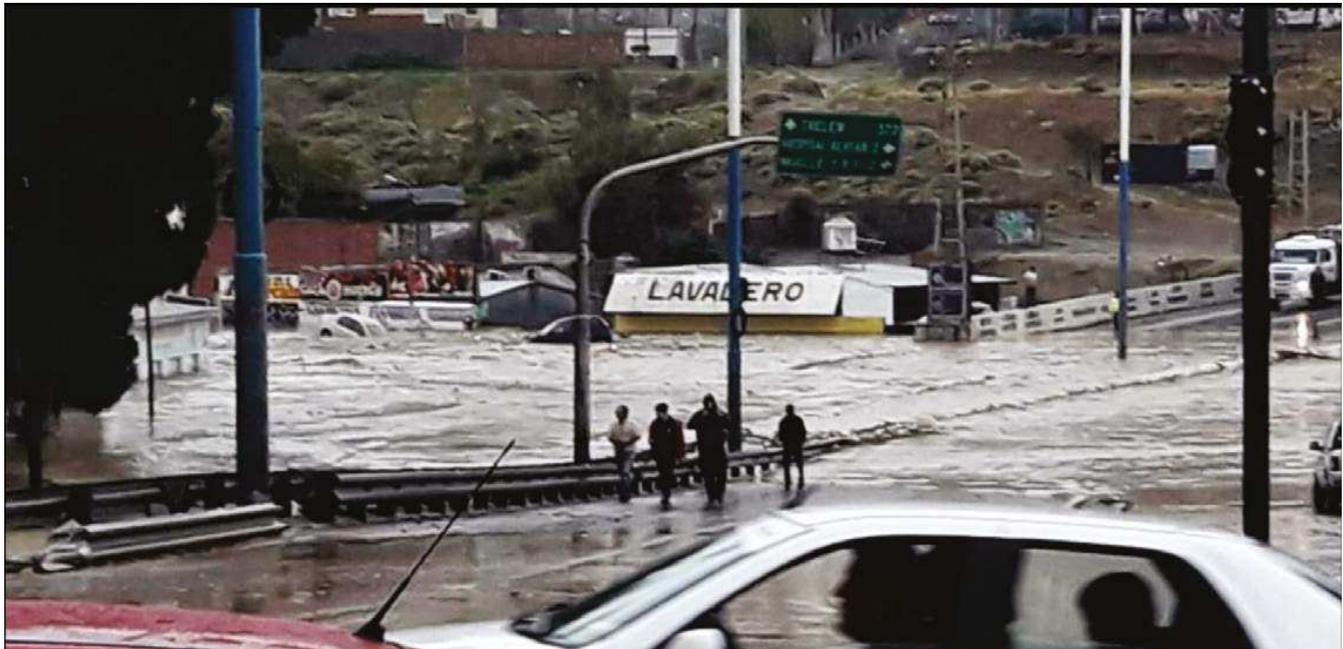
Cuenca de drenaje de Km.3: Las primeras dificultades que desencadenó la tormenta el día 29/03/2017 fue la interrupción del tránsito en Km. 3, en el desagüe de la calle Quintana (Fig. 21). La concentración del agua en este sector fue muy rápida, entre 15 y 20 minutos. Los cálculos de tiempo de concentración para esta cuenca, arrojaron valores de 23,22 minutos, con punto de descarga en el mar. Los parámetros morfométricos, detallados en la Fig. 15, demostraron la alta eficiencia de la cuenca en desalojar el agua que recibe de la precipitación. La subdivisión de la alcantarilla de Quintana y RN 3 produjo un lento desagote del agua concentrada en este punto, generando un endicamiento, como se observa en la imagen.

Figura 21. Ruta Nacional N°3 sobre Km.3. Fuente: Diario El Chubut (30/03/2017)

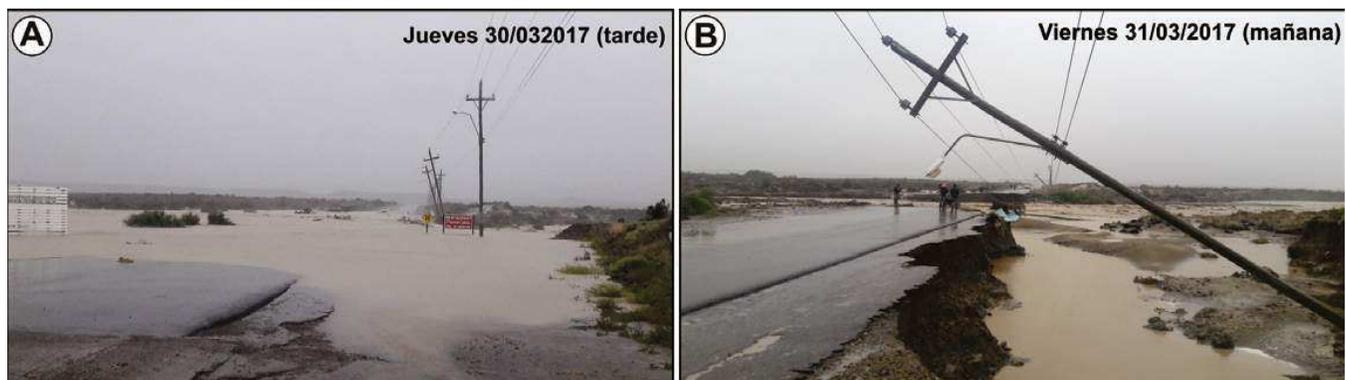
Cuenca de drenaje de Km. 8: Toda el agua colectada en la cuenca de drenaje de Km. 8 (349 km^2) debe pasar por la ruta provincial N°1 antes de llegar al mar. El puente diseñado antes de la tormenta fue insuficiente para evacuar el volumen de agua, de modo que el terraplén de la ruta terminó funcionando como dique de contención durante el jueves 30/03/2017 (Fig. 22A), agravando las inundaciones en los barrios aguas arriba. La fuerza del agua terminó arrasando con el puente y parte de la ruta en la madrugada del 31/03/2017 (Fig. 22B).

Figura 22. Ruta Provincial N°1 sobre el puente en Km. 8. (A) Los caudales exceden la capacidad evacuadora. (B) El puente fue finalmente destruido y los niveles de agua bajaron. Modificado de Foix et al. (2017).((

tipo de información se considera valiosa para la elaboración de protocolos de emergencia y evacuación, a fin de minimizar las pérdidas. Por otro lado, la extraordinaria descarga acuosa de los sistemas fluviales analizados excedió en casi todos los casos a la capacidad evacuadora de los sistemas pluviales, poniendo de manifiesto la necesidad de re-evaluar los caudales de diseño de estas obras civiles.
