# Incrustaciones minerales en cañerías de un pozo productor de hidrocarburos del área Agua Botada, Cuenca Neuquina (Argentina): identificación y tratamiento

**Lajoinie, María F.; de la Cal, Hernán G.; Salvioli, Melisa A.; Lanfranchini, Mabel E.; Feinstein, Enrique H.**  
Incrustaciones minerales en cañerías de un pozo productor de hidrocarburos del área Agua Botada, Cuenca Neuquina (Argentina): identificación y tratamiento  
Ingenio Tecnológico, vol. 2, 2020  
Universidad Tecnológica Nacional, Argentina

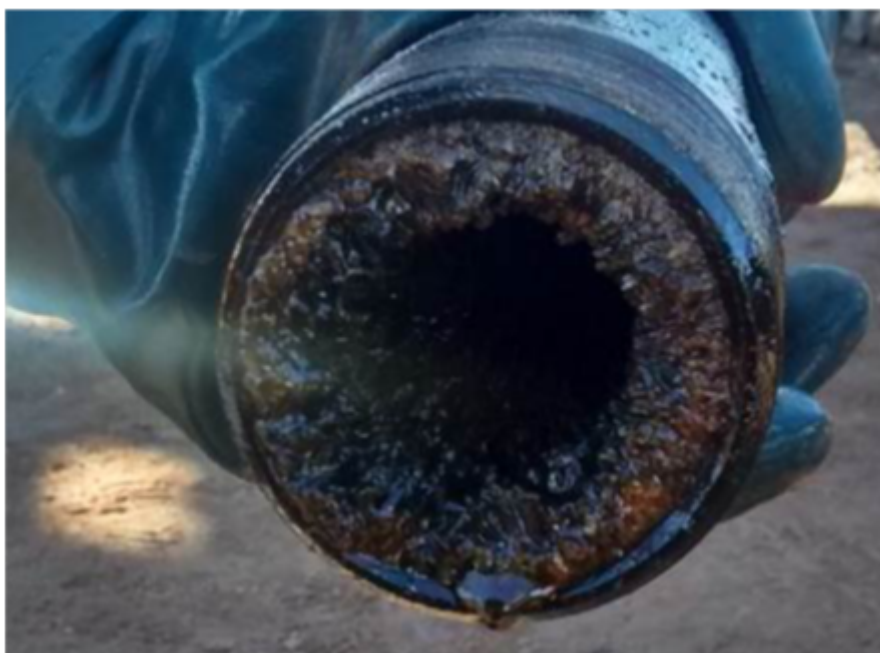
**FIGURA 1**

Crecimiento radial de incrustaciones en tubing de producción de 2 7/8" en el pozo AB.x-1, con impregnación de hidrocarburos y una oclusión aproximada del 50%.

La precipitación de fases minerales sólidas que ocurre en los pozos de producción de petróleo recibe el nombre de incrustaciones minerales (Figura 1). Éstas tienen distinta composición, así como diversas causas de formación. Lo cierto es que su presencia es una problemática, tanto desde el punto de vista técnico como económico, ya que pueden ocluir el flujo normal del fluido al depositarse en cañerías, válvulas, equipos complementarios e inclusive, en los poros de las rocas adyacentes afectando también su permeabilidad.

Se seleccionaron fragmentos de incrustaciones alojadas en la cañería de producción o tubing, de 2 7/8" (Figura 1). Estos fragmentos fueron descritos bajo lupa binocular marca Olympus, modelo SZH10 con una cámara Olympus de alta resolución acoplada, en el Laboratorio de microscopía del Instituto de Recursos Minerales. Dicha descripción incluyó la apreciación de la morfología, tamaño, color, brillo, transparencia y otras propiedades físicas de los cristales.

Finalmente, teniendo en cuenta que las incrustaciones identificadas en el pozo AB.x-1 están constituidas principalmente por yeso, las mismas debieron ser extraídas en forma mecánica, por lo que el pozo quedó fuera de producción durante el procedimiento.

Para evitar la formación de nuevas incrustaciones en las cañerías, se utilizó un capilar dosificador con un aditivo de base fosfonato que mantiene los sulfatos en solución. Este aditivo, consiste en una mezcla de polímeros de uso comercial, diseñado para inhibir la formación de incrustaciones de sulfatos de calcio.
