Nº 23, 2018

# ARTE RUPESTRE E IDENTIDAD LOCAL. DIAGNÓSTICO DE CONSERVACIÓN DEL SITIO ARQUEOLÓGICO AMPOLLA 1 (CATAMARCA, ARGENTINA).

## ROCK ART AND LOCAL IDENTITY. DIAGNOSIS OF CONSERVATION OF AMPOLLA 1 ARCHAEOLOGICAL SITE (CATAMARCA, ARGENTINA).

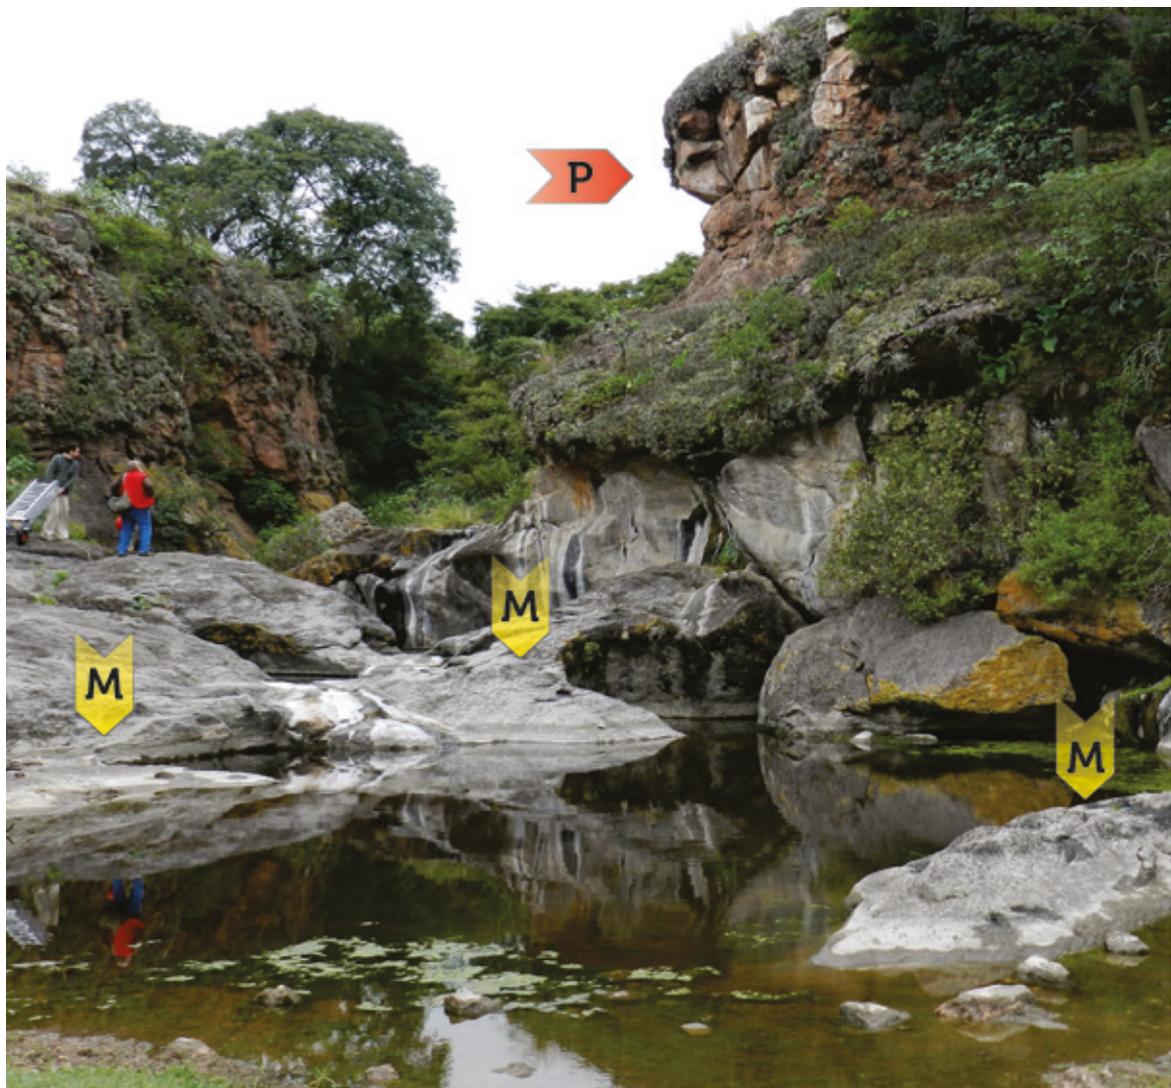
El sitio se compone de siete paneles con motivos antropomorfos, zoomorfos, geométricos y figuras indeterminadas pintadas en blanco y negro, y otras combinando la técnica de la pintura con el grabado. Dichos paneles se emplazan a gran altura sobre un afloramiento rocoso, en la abertura de la quebrada de piedemonte, que presenta en su base, tallados sobre las rocas, 40 morteros ubicados al borde del curso de agua (Figura 2).

**Figura 2.** Vista general del paisaje de Ampolla 1 (vista norte-sur). P: ubicación de paneles, M: ubicación de morteros (Fotografía: Rodríguez Curletto, S. 2012).

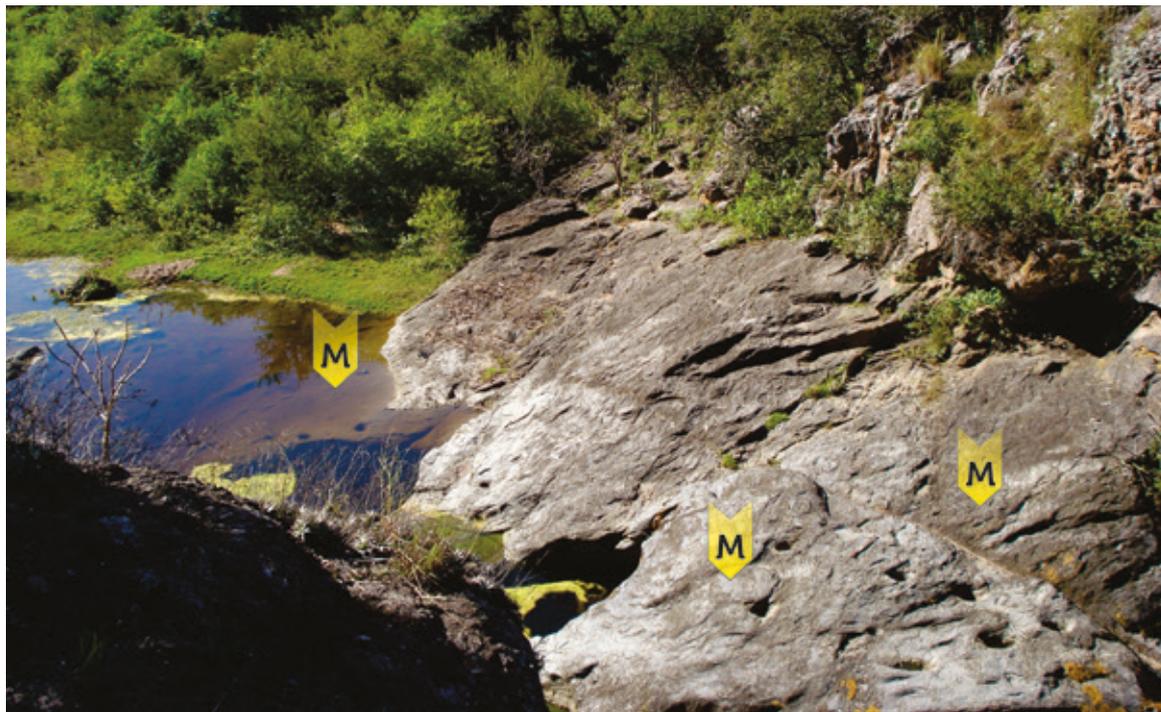
Los paneles ubicados en la margen occidental del curso de agua antes mencionado se sitúan a más de 12 m de altura, sobre las pegmatitas y con la explanada de morteros a sus pies. La zona constituye un punto de inflexión del paisaje, ya que en este lugar las formaciones cerradas –ígneas y metamórficas– finalizan para dar lugar, hacia el norte, a las formaciones terciarias y cuaternarias abiertas. Así, el curso de agua encajonado en las rocas se convierte en un curso abierto en la planicie, generando en la base de los paneles un gran estanque de agua (Figura 3).

**Figura 3.** Vista desde el afloramiento con arte rupestre hacia los morteros tallados en las rocas metamórficas de la base, orientación sur-norte. M: ubicación de morteros (Fotografía: Rodríguez Curletto, S. 2008).  
*View from the outcrop with rock art to carved mortars in the metamorphic rocks at the bottom, south-north orientation. M: location of mortars (Photograph: Rodríguez Curletto, S. 2008).*  
*Vista desde o afloramento com arte rupestre para os almofarizes esculpidos nas rochas metamórficas da base, orientação sul-norte. M: localização dos almofarizes (Fotografia: Rodríguez Curletto, S. 2008).*

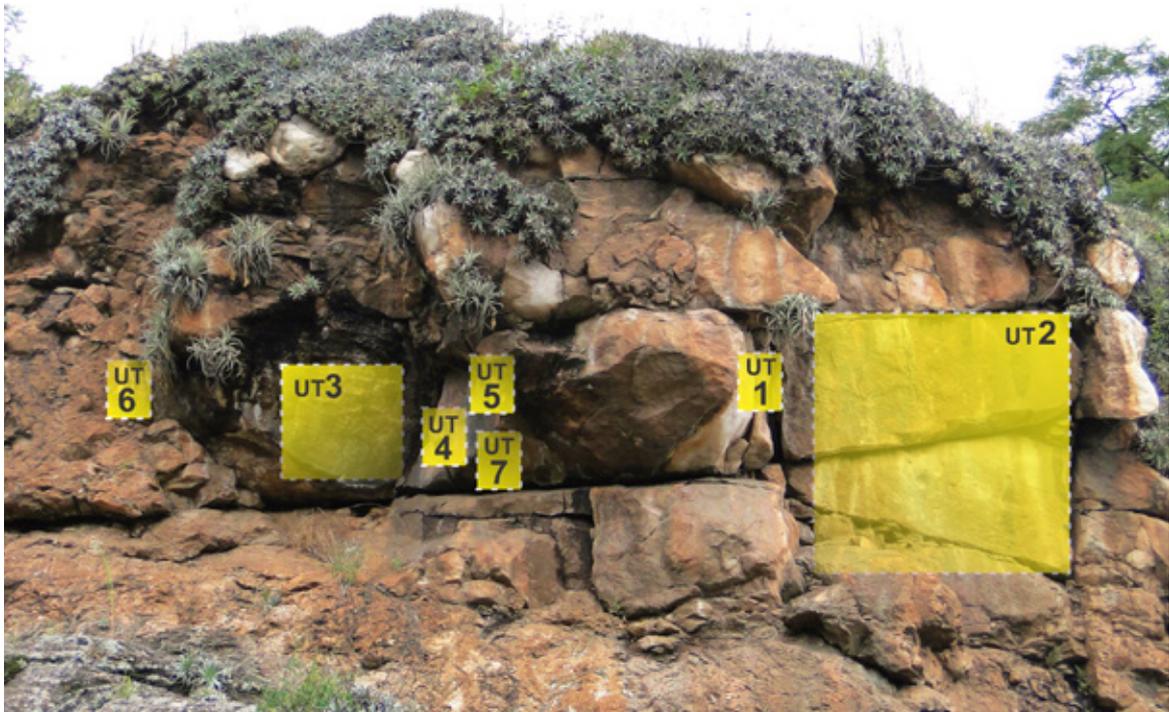
**Figura 4.** Ubicación de las unidades topográficas (UT) de Ampolla 1 (Fotografía: Rodríguez Curletto, S. 2012).  
*Location of topographic units (UT) Ampolla 1 (Photograph: Rodríguez Curletto, S. 2012).*  
*Localização das unidades topográficas (UT) de Ampolla 1 (Fotografia: Rodríguez Curletto, S. 2012).*

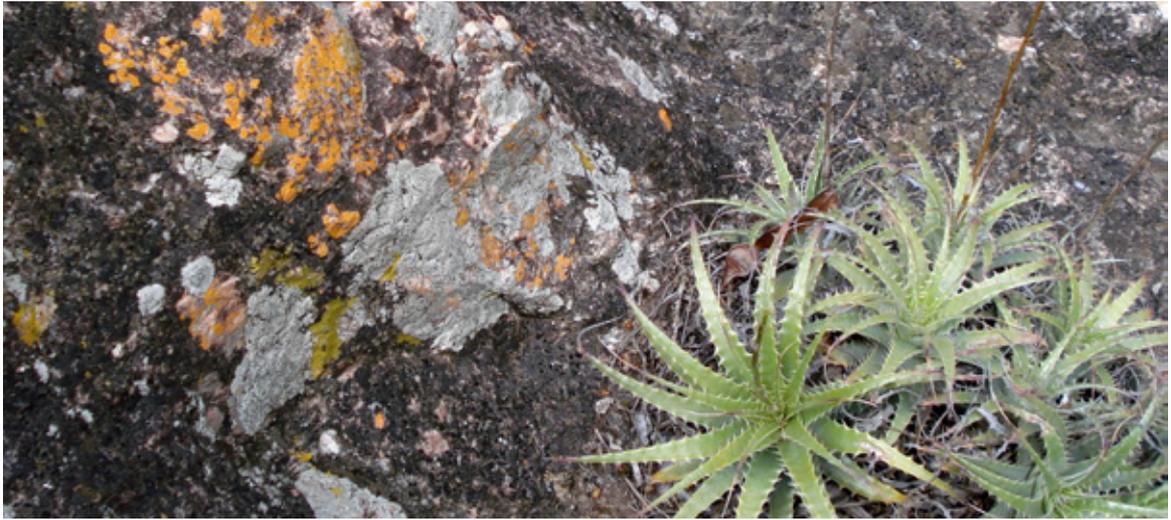
Entre los agentes de alteración antropogénica que actúan sobre las rocas metamórficas de los morteros, cabe destacar a los mamíferos domésticos de diferentes tamaños (bovinos, equinos, caprinos y porcinos) pertenecientes a los campesinos de la zona, que frecuentan el sitio para alimentarse y tomar agua en el estanque donde se emplazan dichas evidencias. Uno de los principales daños detectados corresponde a la erosión y fragmentación de los bordes de los morteros producto del tránsito recurrente del ganado sobre ellos.

**Figura 6.** Diversidad de organismos interactuando en roca de morteros: líquenes crustosos, cianobacterias y Bromeliaceae (Fotografía: Rodríguez Curletto, S. 2008).  
*Diversity of organisms interacting in the rocks with mortars: crustose lichens, cyanobacterias and Bromeliaceae (Photograph: Rodríguez Curletto, S. 2008).*  
*Diversidade de organismos interagindo em rocha de almofarizes: líquens crustosos, cianobactérias e Bromeliaceae (Fotografia: Rodríguez Curletto, S. 2008).*

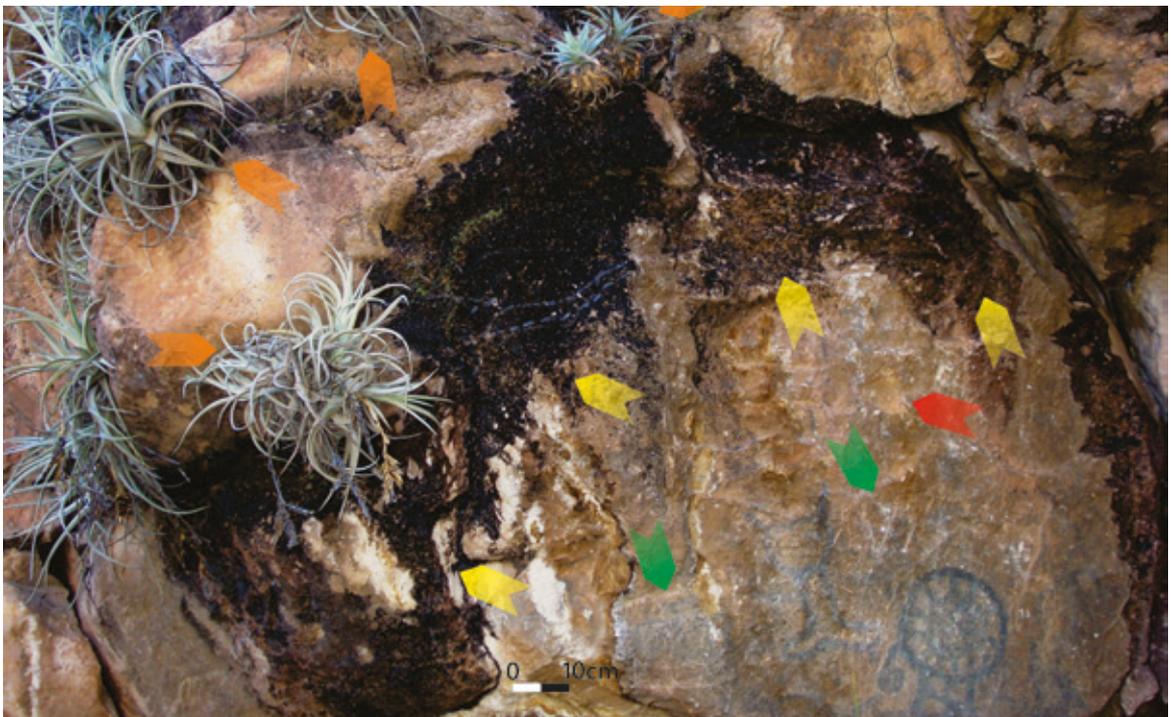
Insecto volador.	Avispa ( <i>Hymenoptera</i> ).	Nidos de barro en UT3, UT4 y UT5.
Acción antropogénica: mamíferos domésticos.	Bovinos, equinos, caprinos y porcinos.	Deterioro biofísico sobre morteros.
Acción antrópica.	Personas.	Grafitis en paneles UT3, UT4 y UT5, y la base de los mismos. Perforación por golpe en UT3.

Otro agente de alteración detectado en el sitio lo constituyen las Bromeliaceae que se ubican en el sector superior del afloramiento de pegmatita, justo encima de los paneles con arte rupestre. Desde allí el agua de lluvia escurre los ácidos húmicos de estos vegetales junto con los componentes del suelo que las subyace, ocasionando un gran deterioro sobre las pinturas, que se manifiesta en la formación de concreciones silíceas de alta dureza, las que resultan muy difíciles de retirar sin dañar el sustrato.

**Figura 7.** Detalle de UT3 con presencia de microorganismos (flechas amarillas), Bromeliaceae (flechas naranjas), graffiti (flechas verdes) y desprendimiento subcircular (flecha roja) (Fotografía: Rodríguez Curletto, S. 2008).  
*Detail of the UT3 with presence of microorganisms (yellow arrows), Bromeliaceae (orange arrows), graffiti (green arrows) and subcircular detachment (red arrow) (Photograph: Rodríguez Curletto, S. 2008).*  
*Detalhe do UT3 com presença de microrganismos (setas amarelas), Bromeliaceae (setas laranjas), grafite (setas verdes) e descolamento subcircular (seta vermelha) (Fotografia: Rodríguez Curletto, S. 2008).*
