SUSCEPTIBILIDAD A LAS INUNDACIONES POR CRECIENTES ESTIVALES Y POR DESBORDES EN LAS LOCALIDADES DE VILLA NUEVA, PUCHUZUM Y VILLA CORRAL, CUENCA DEL RÍO CASTAÑO, CALINGASTA, SAN JUAN

Maria Alejandra PITTALUGA¹ y Graciela M. SUVIRE^{1,2}

ABSTRACT: *Inundation susceptibility caused by summer flooding and overflows at the localities of Villa Nueva, Puchuzum and Villa Corral, Basin of Río Castaño, Calingasta, San Juan.* This study was made to contribute to the knowledge hydric dynamic of Castaño river basin, which lies in the eastern slope of the Central Andes, in Calingasta Department, San Juan province, Argentina. The risk evaluation in the surrounding suburban and rural areas was also analyzed. The kinds of risk are associated with two causes: a) summer raining precipitations, into piedmont of the Frontal Cordillera and b) the high discharges of Castaño river basin. In the present paper were distinguished 15 regional geomorphological units in the surrounding Villa Nueva, Puchuzum and Villa Corral villages.

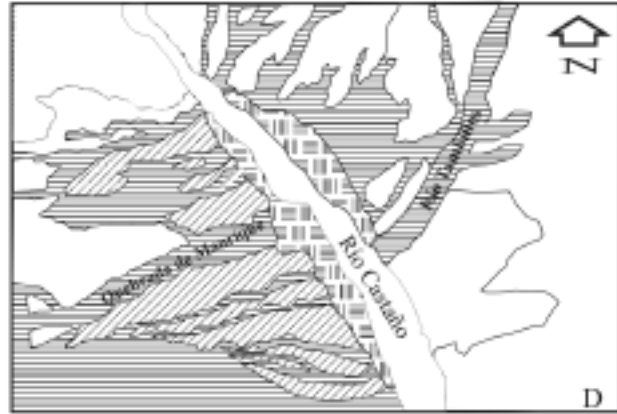
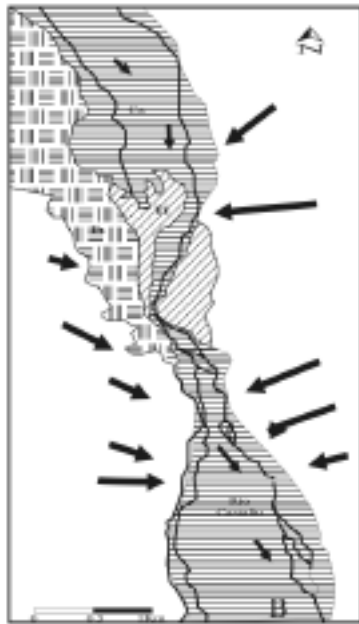
□ SA	▨ CA2	SA: Zona sin amenaza de inundación
▨ CA1	▨ CA3	CA1: Sub-zona A
		CA2: Sub-zona B
		CA3: Sub-zona C

Figura 4: Mapas de susceptibilidad. a,b,c): Inundaciones por desbordes del río Castaño; d,e,f): Inundaciones por aluvionamientos procedentes del piedemonte.

No todas las unidades territoriales o geomorfológicas, para este estudio, son afectadas, en el mismo grado e intensidad ante la presencia de una misma amenaza. De allí nace el término Susceptibilidad, el cual indica que si existe una amenaza o peligro potencial sobre una región, en el caso de su desencadenamiento, las distintas unidades físico-espaciales, tendrán respuestas diferentes, en función de sus características y propiedades internas, tal como antes se citara. Las inundaciones en la cuenca del río Castaño fueron diferenciadas, por los presentes autores, según el agente o la causa del proceso interviniente en la Fig. 4.

En el cuadro correspondiente a la Fig. 5 a, se distinguen las unidades geomorfológicas con amenaza (CA) y sin amenaza a las inundaciones (SA) producto del desborde del río Castaño. En la confección de estos cuadros (Figs. 5a y 5b) se tuvieron en cuenta las características relevantes de las 15 unidades geomorfológicas diferenciadas (Fig.3), el grado de actividad de los procesos geomorfológicos, la información histórica suministrada por los pobladores y los diferentes controles de campo. Se consideró necesario los datos de recurrencia, frecuencia, y grado de afectación areal de los peligros identificados en cada unidad geomorfológica. Se desprende de aquí que las unidades geomorfológicas más susceptibles a sufrir inundaciones son: el cauce actual y llanura de inundación y los dos niveles de terrazas del río Castaño. A lo largo del curso del cauce de este río, y próximo a los poblados, el Departamento de Hidráulica construyó en los últimos años defensas de cemento, trampas con palos y gaviones, pero igualmente éstas resultaron insuficientes al momento de las inundacio-

nes. (Inundaciones por aluviones estivales (Figs. 4 d, e, f y Cuadro 1).
