## Una visión actualizada sobre la reacción álcali-sílice en Argentina y el diseño y construcción de estructuras de hormigón

Citar como: Milanesi, C., Giacco, G., Falcone, D., Giovambattista, A., y Zerbino, R. (2021). Una visión actualizada sobre la reacción álcali-sílice en Argentina y el diseño y construcción de estructuras de hormigón. *Revista Hormigón*, 60, 16–35.

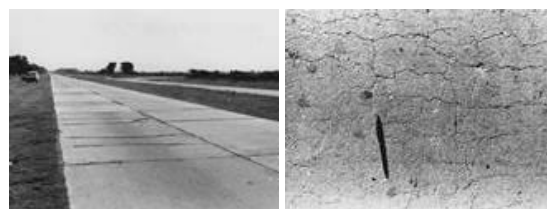
**Figura 1.** El camino La Plata - Punta Lara en 1988, según consta en los Anales del LEMIT [55].

Han pasado unas siete décadas desde que se verificó en Argentina el primer caso de una estructura de hormigón dañada por la reacción álcali-sílice (RAS). Se trató de las losas de pavimento del camino que une la ciudad de La Plata con Punta Lara, que había sido construido entre 1949 y 1950, y en las cuales pasados pocos años comenzaron a aparecer signos de alteración que provocaron el cierre de juntas y fisuras características. Más adelante el aumento de volumen llegó a provocar la superposición de losas, lo que obligó a realizar mantenimientos y reparaciones. La combinación de cementos con alto contenido de álcalis (> 1% en peso de cemento), arenas reactivas del Río Paraná y condiciones de humedad favorables dieron lugar a la reacción (Fig. 1). Esta situación hizo que se iniciaran en el LEMIT, en 1956, los primeros estudios sistemáticos sobre la RAS en nuestro país [1].

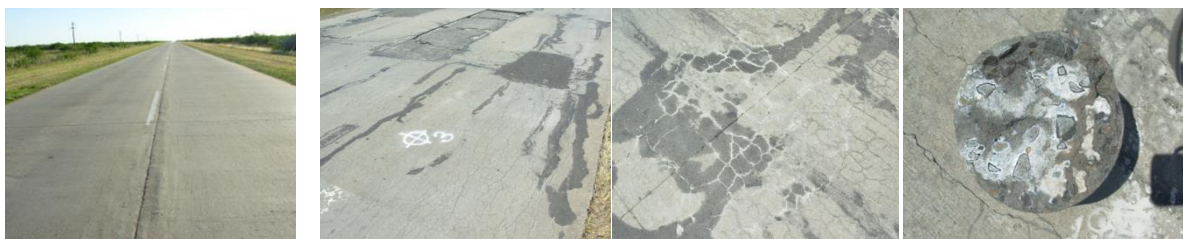
**Figura 5.** Diversos sectores de la RN 127 entre Federal (Entre Ríos) y Cuatro Bocas (Corrientes). Gentileza Cementos Avellaneda S.A.

Otro ejemplo en la zona son los pavimentos de la RN 127 (Fig. 5) entre Federal (Entre Ríos) y Cuatro Bocas (Corrientes) [60]. Si bien esta ruta presenta muchos sectores en buenas condiciones, otras partes muestran importantes daños por la RAS, donde los rasgos patológicos se manifiestan en losas que contienen abundantes grietas y cierre de juntas. En este caso se utilizó basalto

triturado como agregado grueso, siendo los principales minerales reactivos vidrio volcánico, tridimita y cristobalita. Las diferencias en los niveles de daño se atribuyen a las variaciones en el contenido de álcalis del cemento utilizado en los diferentes sectores.

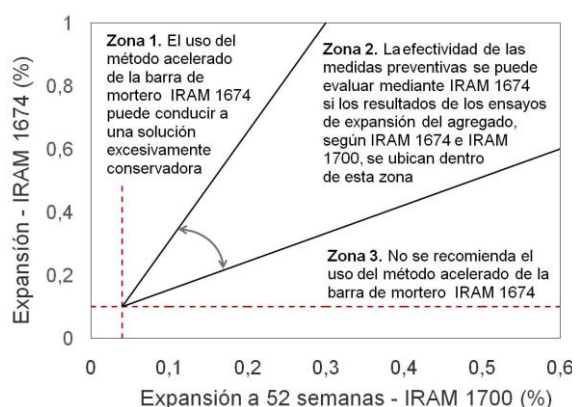
**Figura 7.** Área de aplicación de IRAM 1674 para evaluar la efectividad de las medidas preventivas de la RAS.

Cabe notar que se pueden aplicar criterios similares a los indicados en el párrafo precedente si se emplea el ensayo acelerado de la barra de mortero (IRAM 1674) en el caso de agregados que no se encuentren incluidos dentro de las excepciones indicadas en la Tabla 1 (ópalo, calcedonia o cuarzo tensionado). Para ello es menester demostrar previamente que existe buena correlación (Fig. 7) entre este método y el indicado en la norma IRAM 1700 en mezclas que no incorporen AMA.
