IDENTIFICACIÓN DE INDICADORES AMBIENTALES DE EROSIÓN COSTERA EN CALETA CÓRDOVA, COMODORO RIVADAVIA (CHUBUT)

Romeo, Gustavo

Instituto de Investigaciones Geográficas de la Patagonia (IGEPAT) – Km. 4 S/N –
Comodoro Rivadavia. E-mail: gustavo.d.romeo@gmail.com

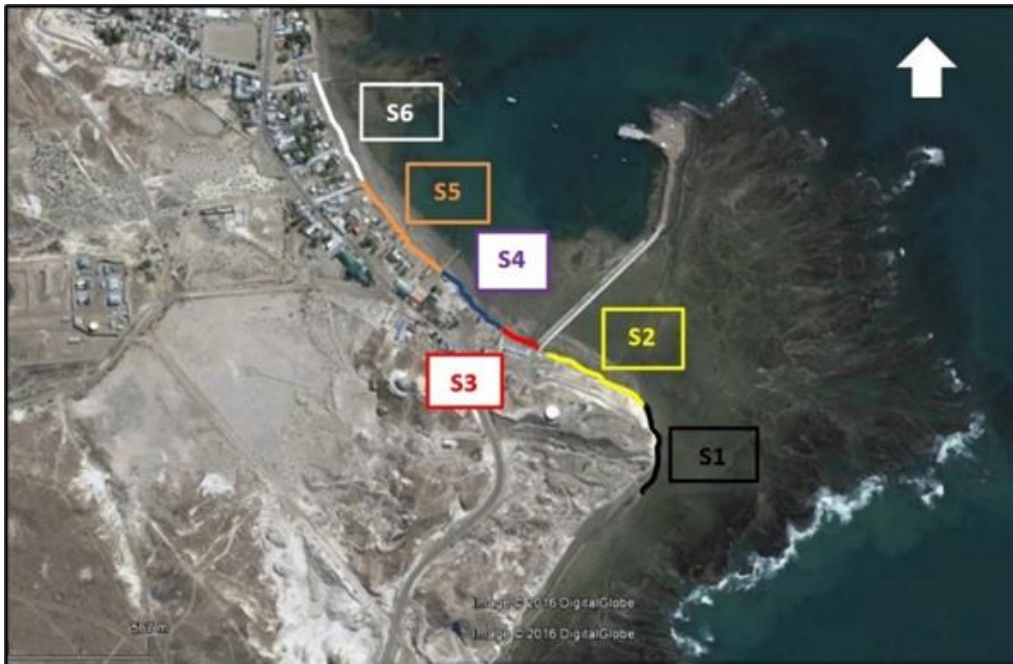
Figura 4. División de los seis sectores

Sector 1 (S1): Punta Pando, inicia en las coordenadas geográficas 45°45'19.70"S – 67°22'5.84"O y llega hasta la zona denominada Pasivos Punta Pando (PPP). Indicado por la línea de color negro.

Sector 2 (S2): Inicia en Pasivos Punta Pando y termina en el Muelle de Prefectura Naval. Indicado por la línea de color amarillo.

Sector 3 (S3): Inicia en el Muelle de Prefectura Naval y se extiende hasta la Feria Frutos del Mar. Indicado por la línea de color rojo.

Sector 4 (S4): Inicia en la Feria Frutos del Mar y se extiende hasta llegar al muelle de la empresa TerMaP. Indicado por la línea de color violeta.

Sector 5 (S5): Desde el Muelle de TerMaP, hasta el restorán Cordano. Indicado con la línea de color anaranjado.

Sector 6 (S6): Desde el restorán hasta el muelle de baja mar (MBM). Indicado con color blanco.

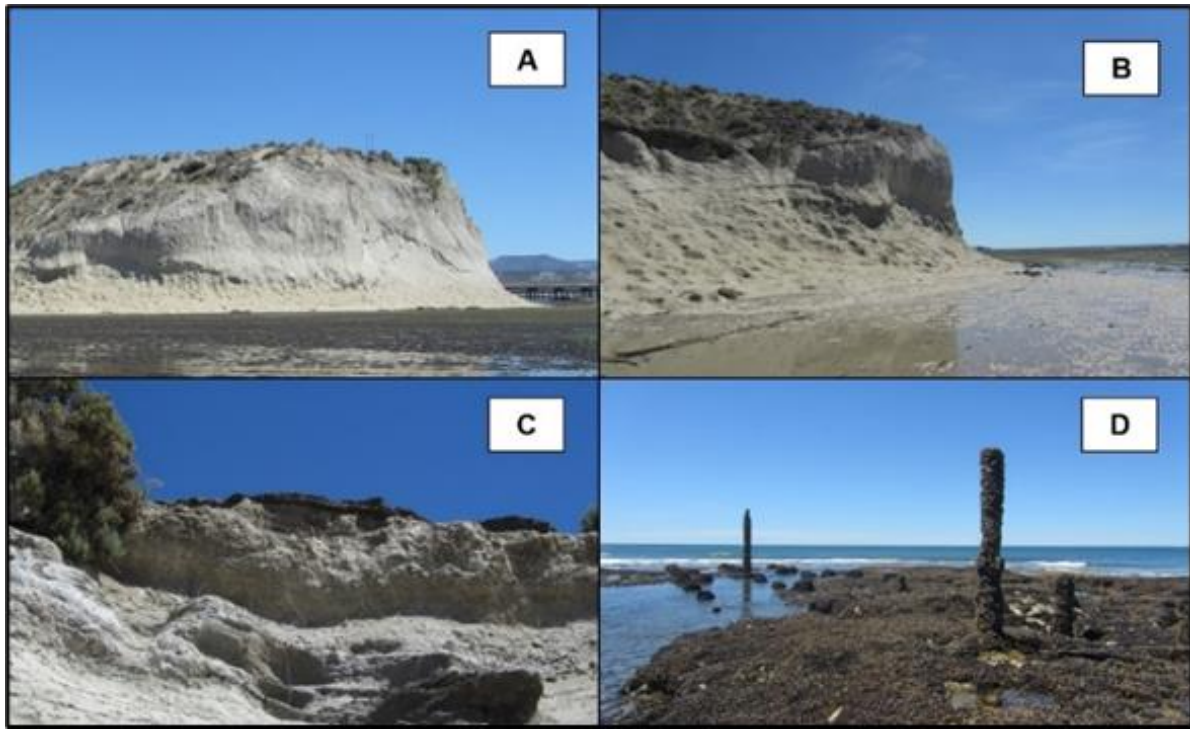
Figura 5. Registro fotográfico Sector 1

La geoforma que predomina es un acantilado activo y una extensa superficie de plataforma de abrasión. En la zona relevada se pueden identificar evidencias de erosión tanto en la base a partir del socavamiento, como en la cabecera, favorecida por procesos vinculados a la escorrentía superficial. Allí, se observaron antiguos derrames de hidrocarburo, ya solidificado, los cuales permitieron comparar la erosión ocasionada debido a las diferencias de dureza entre estos y la roca sedimentaria. En este mismo sector, existen pozos petroleros abandonados sobre la plataforma de abrasión, pudiendo identificar un total de siete. (Figura 5)

Referencias: A – Socavamiento en base de acantilado, Punta Pando. B – Tope de acantilado con carcavamiento. C – Presencia de hidrocarburo antiguo y erosión diferenciada. D – Pozos petroleros abandonados en plataforma de abrasión.

Tanto los pozos abandonados sobre la plataforma de abrasión como los ductos que se hallaban soterrados y que en la actualidad están visibles en el perfil del frente costero, dan información sobre la acción de la erosión costera.

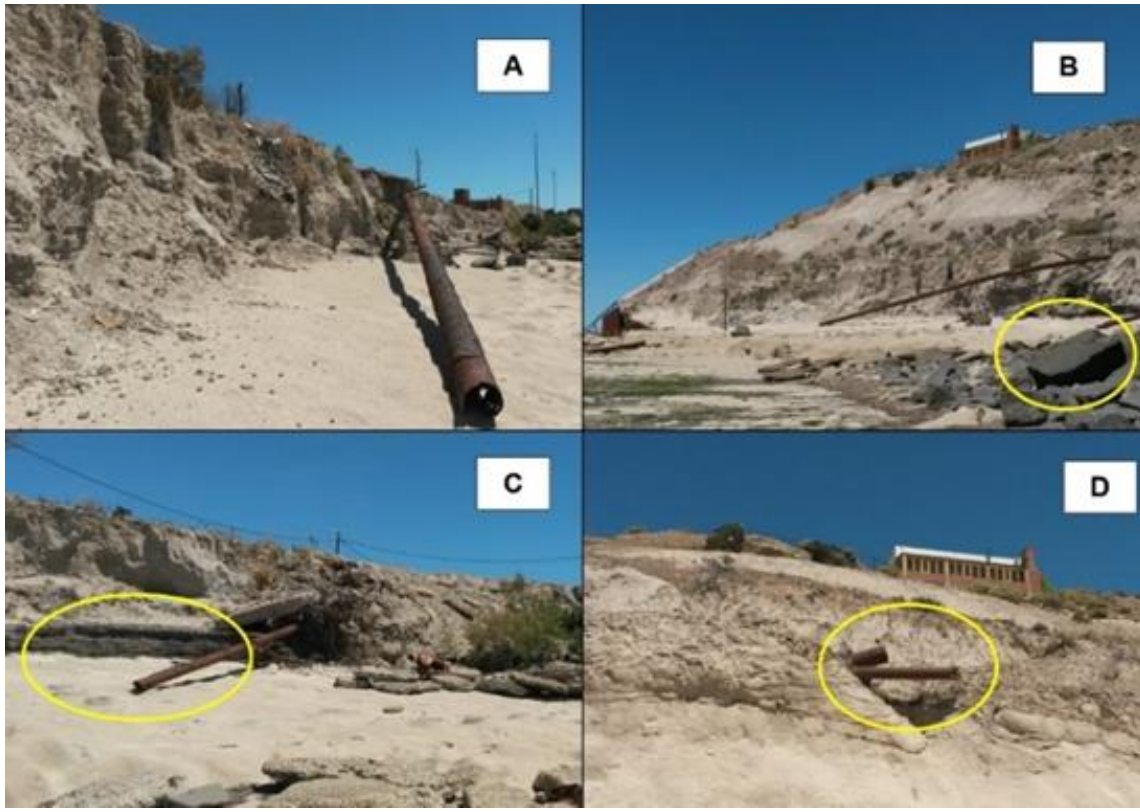
Figura 6. Registro fotográfico Sector 2

Este sector inicia en el sur a los $45^{\circ}45'14.49''S$ – $67^{\circ}22'7.69''O$ y se extiende hasta el Muelle de Prefectura Naval Argentina. Existe presencia de pasivos como cañerías y antiguos derrames de hidrocarburos, tanto en la plataforma de abrasión como al margen norte de Punta Pando. Se encuentran rasgos de erosión tales como rocas desprendidas o cañerías que cuelgan desde el acantilado. Sobre este se encuentra una vivienda instalada exactamente sobre un sector coincidente con evidencias de erosión hídrica como rocas desprendidas y cañerías semi soterradas. A medida que se avanza hacia el norte, se observan antiguos derrames de hidrocarburos, escombros y grandes rocas dispuestas para proteger el sector de la erosión marina. Es el segmento en donde se identificó el mayor volumen de chatarra propia de antiguas actividades de la industria petrolera. (Figura 6)

Referencias: A – Ducto antiguamente soterrado, caído a partir del retroceso del acantilado. B – Perfil del margen norte de Punta Pando. Se indican rocas dispuestas para mitigar la erosión marina. C – Estrato de hidrocarburo antiguo. D – Vivienda ubicada en la cabecera del acantilado. Se indica ducto soterrado ahora a la vista a partir de la erosión.

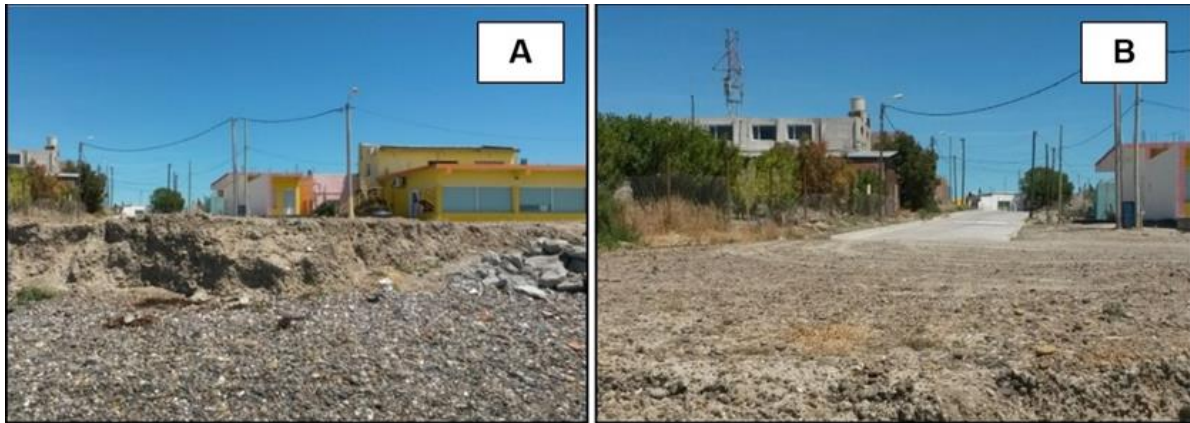
Figura 10. Registro fotográfico Sector 6

Son aproximadamente 225 metros de longitud, desde el restorán hasta el muelle de baja mar. Existe una calle asfaltada perpendicular a la línea costera. El asfalto no es total, en los últimos 20 metros, la calle pierde pendiente (la cual va en descenso hacia la playa) e inicia una superficie correspondiente al estacionamiento del restorán. Se evidencia un trabajo de relleno, compactación y nivelación del suelo. Al igual que en el segmento anterior, algunos predios de viviendas se encuentran prácticamente al límite de la línea de pleamar. Se observan evidencias de erosión en el estacionamiento, cuyo frente da al mar. De la misma forma, existen pasivos como cañerías y bases de hormigón afectados por procesos marinos. Hay evidencias de depositación de escombros como medida de protección. Luego de pasar la propiedad del restorán, existe un canal pluvial a cielo abierto en forma de “U”, de hormigón y con presencia de residuos en su interior. Al momento de la bajamar, se pudo evidenciar la presencia de un derrame antiguo que se encuentra sobre la plataforma de abrasión, de un espesor cercano a los 50 centímetros. Figura 10.

Referencias: A – Perfil del relleno realizado para ser utilizado como estacionamiento. El mismo está compuesto por escombros y sedimentos compactados. B – Vista hacia la calle perpendicular a la línea de costa con pendiente hacia el mar.
