Patrimonios coloniales y republicanos. Caracterización de sus técnicas y materialidades en la provincia de Jujuy (Argentina)

Colonial and Republican heritage. Characterization of its techniques and materialities in the province of Jujuy (Argentina)

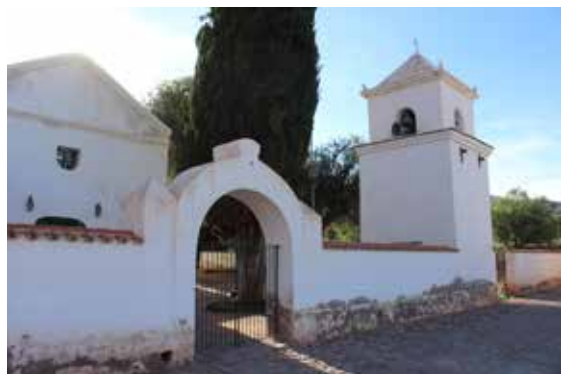
Figura 2. Frente de la Iglesia de Uquía con su torre exenta. Fotografía: autores.

Las primeras referencias sobre la Iglesia de la Santa Cruz y San Francisco de Paula son de la segunda mitad del siglo XVII, y se corresponden con la construcción del templo en el marco de la conformación del poblado de indios homónimo (Sica, 2016). La Iglesia de Uquía se compone de una nave única de 17,5 x 7,15 m exteriores, orientada hacia el este, y una altura que alcanza en el interior los 8 m hasta la cumbre. Sobre el lado norte se ubica el único recinto adosado que funciona actualmente como sacristía. En la fachada no presenta una capilla abierta como sí se da en otras iglesias del área, sino que tiene un muro continuo con un remate triangular, con cornisas, que sobrepasa la altura de la cubierta. Posee un atrio cerrado con la única torre ubicada, exenta de la nave, en la esquina noreste. La torre tiene en su base 4 x 4 m exteriores, y 2 x 2 m interiores, con un remate piramidal, alcanzando una altura máxima de 9,9 m.

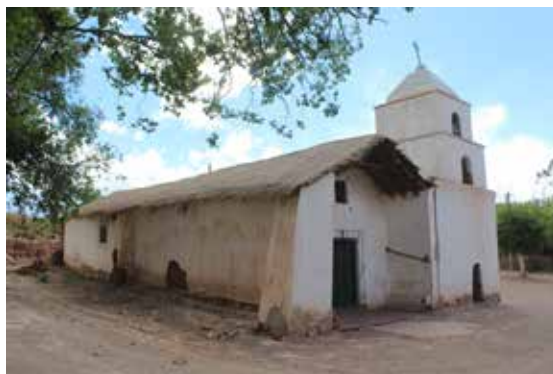
Figura 3. Vista de la Iglesia de Tabladitas. Fotografía: autores.

Por su parte, la Iglesia de Tabladitas forma parte del patrimonio republicano que sostiene el esquema formal similar al descrito para las iglesias coloniales en reducciones indígenas, aunque su fecha de construcción es difícil de precisar, entre

los siglos XVIII y XIX. Está conformada por una nave única de 17 x 6,20 m exteriores, y en este caso una única torre adosada³ de 3,80 x 3,40 m que alcanza una altura de 7,50 m, también con remate piramidal. En este caso, la capilla posee un atrio abierto. Pose un alto nivel de conservación de sus características originales, así como de la ornamentación conformada por pinturas murales en su interior (Alameda, 1935).

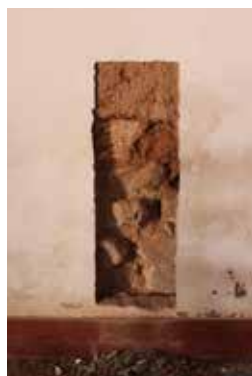
Figura 6. Cateo en la Iglesia de Uquía donde se observa el sobrecimiento. Fotografía: autores.

Los sobrecimientos están presentes en todos los casos, aunque con variaciones que van desde los 30 cm en el caso de la Casa del Marqués y los casi 80 cm en las Iglesias de Tabladitas y Uquía, medidos desde el nivel del piso interior. Esta aclaración es significativa en tanto la elevación de los niveles exteriores en estos casos, y en Yavi ha provocado que los sobrecimientos sean inexistentes en ciertos sectores del exterior de los edificios, dejando sin protección a los muros de adobe. En la Casa del Marqués incluso se reconoce una gran diferencia en las alturas de los sobrecimientos, entre 5 y 30 cm, probablemente asociada con distintos momentos constructivos.

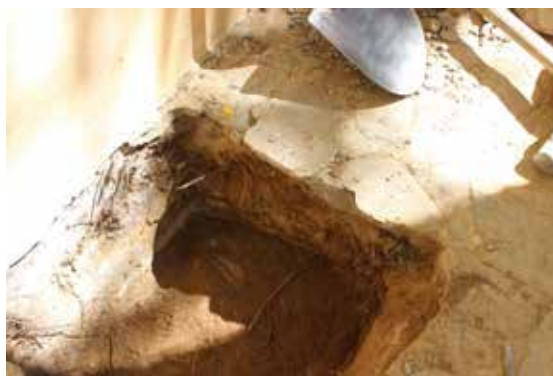
Figura 7. Vista de los cimientos en la Casa del Marques. Fotografía: autores.

En el caso de los cimientos, en efecto, en los cuatro edificios fueron realizados en base a piedra asentada con morteros de barro. En la Casa del Marqués y el Cabildo de Jujuy, la profundidad de cimentación observada fue de 80 cm, con un ancho que es coincidente con el de los muros, sin un ensanchamiento en la parte inferior. En todos los casos, se utilizaron piedras medianas a grandes (30 cm de medida máxima), sin un trabajo generalizado de canteado pero sí con una selección de las caras planas dispuestas hacia el exterior, más allá de que en todos los casos los sobrecimientos aparecen revocados.

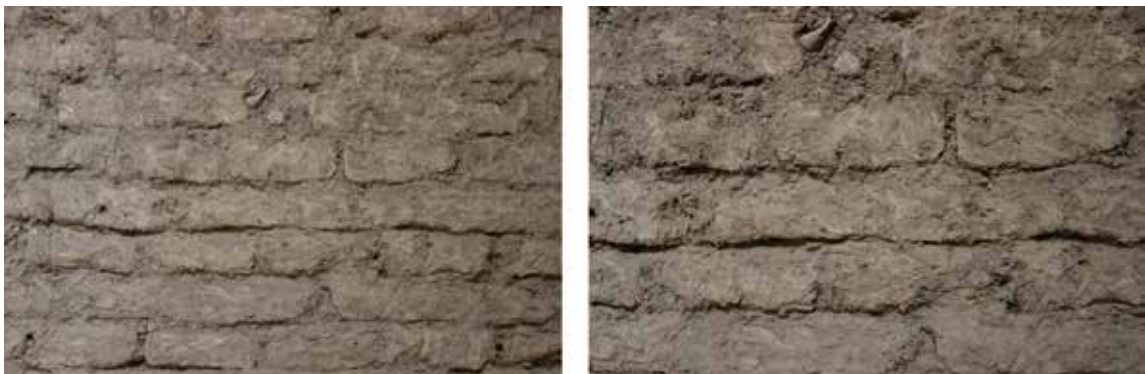
Figura 8. Detalle de la traba de los adobes en la Casa del Marqués. Fotografía: autores.

La mampostería de adobe responde a las características generales que presenta esta técnica en toda el área andina, aunque con cierta variabilidad en relación con las dimensiones de los adobes, el aparejo utilizado y los suelos seleccionados. En lo que se refiere a las dimensiones, éstas tienden a una relación proporcional que permite la traba adecuada. En la Casa del Marqués se registraron dos tipos de adobes distintos, que se distinguen macroscópicamente por el color del suelo, con medidas de 58 x 29 x 10 cm (1) y 65 x 30 x 10 cm (2), mientras que en el caso de Uquía se presentan dimensiones similares, 60 x 30 x 10 y en el Cabildo de Jujuy son de 50 x 25 x 10cm, manteniendo la relación proporcional.

Las juntas tienen entre 2 y 3 cm, constantes, con un material similar al utilizado para los adobes. En la Casa del Marqués se ha detectado el uso de los adobes de la muestra 1 con morteros de asiento utilizando suelos similares a la muestra 2, lo que brinda indicios sobre la etapabilidad de la construcción.

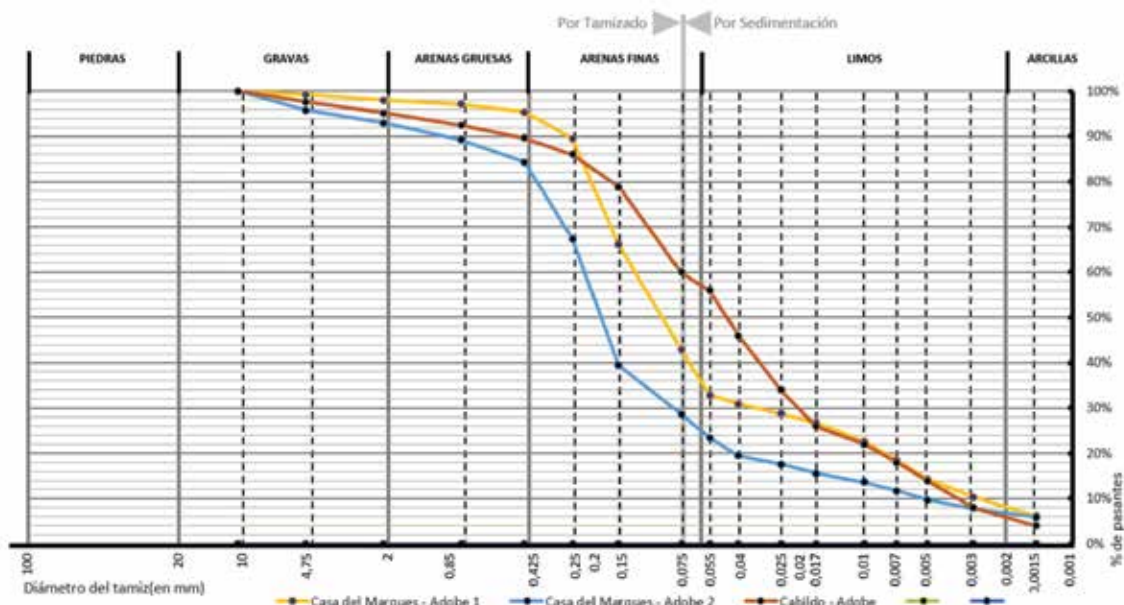
Figura 9. Curvas granulométricas de las muestras de adobe. Elaboración propia.

Los análisis granulométricos y la determinación de los límites plástico y líquido muestran información sustancial para la caracterización. Si bien las curvas son paralelas, el suelo de los adobes de la muestra 2 de Yavi presentó una mayor presencia de las fracciones más gruesas, gravas y arenas gruesas, con 15,8% frente al 4,7% de la muestra 1. Estos últimos, en cambio, presentan una mayor incidencia de los limos con un 25,4%, mientras que muestran porcentajes similares de arenas finas. En cuanto a la muestra del Cabildo de Jujuy, si bien también se trata de un suelo fino, se invierten las relaciones entre las arenas finas y los limos, alcanzando un 50,7% para estos últimos. En lo que se refiere a la presencia de arcilla, las cantidades son muy similares, con 7,6% y 6,5%,

para la 1 y 2 respectivamente, y un porcentaje ligeramente inferior, 5,3% en el caso del Cabildo.

La determinación de los límites de Atterberg mostró Índices de Plasticidad similares, con 7 y 9% para las muestras de Yavi, y significativamente superior para el Cabildo, con 15%. El Coeficiente de Actividad del suelo también muy cercano con 0,82 y 1,16 en la Casa del Marqués, correspondiéndose con suelos medianamente activos y cohesivos con baja expansibilidad, y algo más elevado en el Cabildo, llegando a 1,63. Los Índices de Plasticidad resultantes están dentro de los valores indicados en la bibliografía para la producción de adobes. Es interesante observar que, si bien la muestra del Cabildo tiene un porcentaje de arcilla inferior al observado en las de Yavi, estas muestras tienen un coeficiente de actividad superior, lo que lleva a un comportamiento similar de los suelos frente al agua. Como estabilizante, a diferencia de la diversidad que se reconoce en los revoques, sólo se ha detectado el uso de fibras vegetales, paja brava y cebada, cortada en largos en torno a los 5 cm, en una proporción entre el 5 y el 15%.

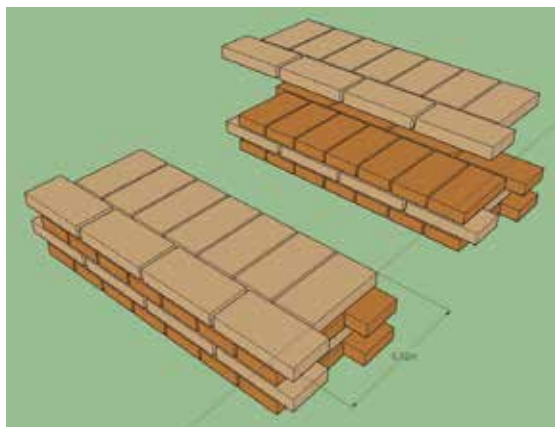
Figura 10. Detalle del aparejo observado en los casos de estudio. Elaboración propia.

En lo que se refiere al muro en sí mismo, en todos los casos se registró el uso de un aparejo combinando, adobes a tizón y sogá en hiladas intercaladas en los casos de los muros principales, de entre 80 cm a 1 m de espesor. Cuando se trata de muros de menor espesor, como en los transversales en la Casa del Marqués, el aparejo es a tizón lo que permite alcanzar los 60 cm con el lado largo de los adobes.

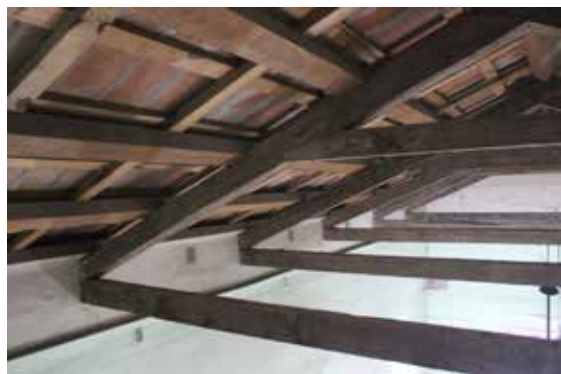
Figura 11. Detalle de la estructura del techo del Cabildo. Fotografía: autores.

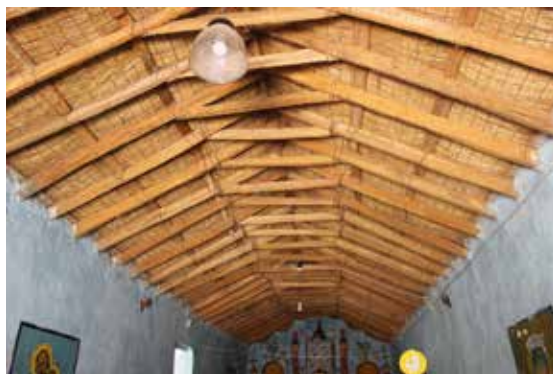
Figura 12. Vista de las tijeras de madera de Cardón en la Iglesia de Tabladitas. Fotografía: autores.

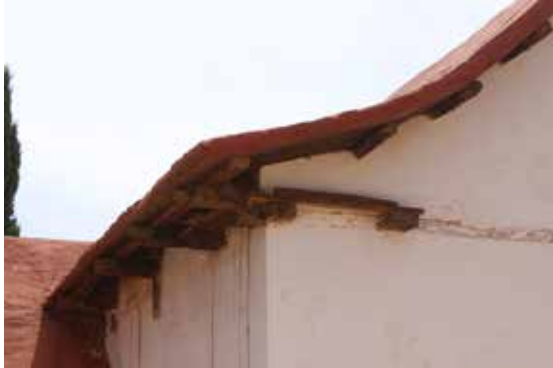
Figura 13. Detalle de los extremos de la viga collar en la Iglesia de Uquía. Fotografía: autores.

El caso de la Iglesia de Uquía merece un análisis más detallado en tanto es el único en el que se reconoce una vinculación entre los muros y la estructura de los techos a partir de la existencia de una viga collar de madera realizada con dos tirantes paralelos de madera de Tipa Blanca (sobre todo el perímetro de la nave), sobre los que se colocaron los canes que reciben la carga de las cerchas. Son los propios canes, y no los tensores de las cerchas, los que se proyectan en el exterior y sostienen los aleros. En algunos casos los tensores se vinculan con los canes en el exterior a través de cuñas que limitan la potencial apertura de los muros. En los aleros se observa una reducción en la pendiente de la cubierta que pasa de 46° a menos de 30°, generando un potencial punto de discontinuidad en el torteado. Este cambio en la pendiente de los aleros también se observa en la Casa del Marqués, aunque en este caso resulta del uso de tirantes de madera de 2" x 2" que son independientes de las cerchas y están simplemente apoyados sobre el muro.

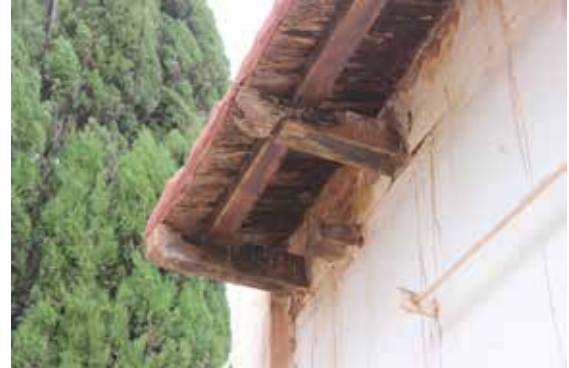
Figura 14. Armado de los aleros en la Iglesia de Uquía. Fotografía: autores.

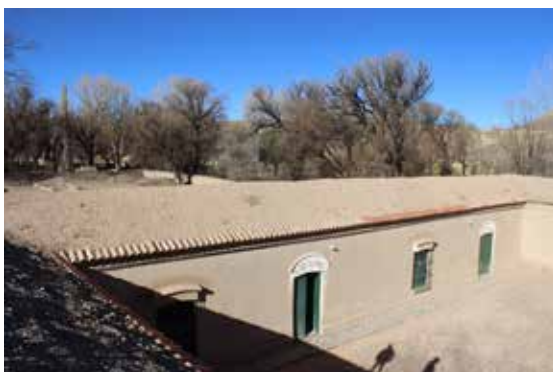
Figura 15. Vista del torteado en la Casa del Marqués. Fotografía: autores.

Son dos las técnicas para cubiertas características de la región, tanto histórica como actualmente: la *torta de barro*, como en la Casa del Marqués y la Iglesia de Uquía, y el *guayado*, como en la Iglesia de Tabladitas. La *torta de barro* es una técnica que se basa en la ejecución de una serie de capas continuas de tierra, que se coloca en estado plástico, hasta alcanzar un espesor aproximado de 10 cm, con una capa superior de desgaste (Rotondaro, 1988). El *guayado*, en cambio, consiste en manojos de paja brava embebida en un barro viscoso, hasta el tercio o la mitad del largo, que luego se coloca sobre el techo formando filas horizontales continuas que se superponen en vertical (Tomasi, 2013). Los aleros se forman en base a la proyección de la primera fila de paja con el soporte de una capa de pajas también con barro, aunque colocadas con la raíz hacia el exterior. Mientras que el *torteadado* suele ser más habitual en los valles de altura, como la Quebrada de Humahuaca, el *guayado* es característico del área puneña. De hecho, la Iglesia de Yavi, vecina a la Casa del Marqués,

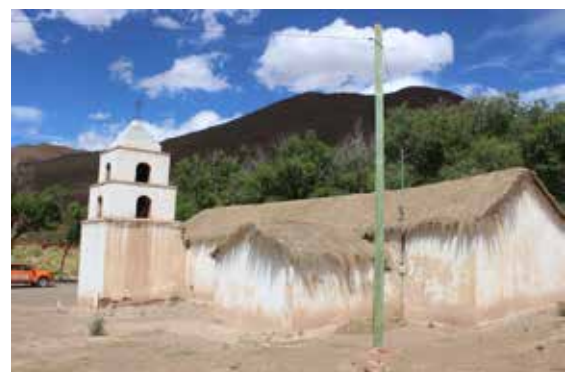
Figura 16. Vista del techo guayado de la Iglesia de Tabladitas. Fotografía: autores.

El suelo seleccionado para el *guayado* presenta características diferentes, tanto en el caso de Tabladitas como otros que hemos trabajado en el área andina. Se trata de un material extremadamente fino tal que registra casi un 98% de pasantes por el tamiz #200 (80 μ m), con nula presencia de gravas y arenas gruesas, y un muy bajo porcentaje de arenas finas, en torno al 7.5%. Esto implica que un 74.2% de los granos corresponden a limos, y un 18.2% a arcillas, un porcentaje por encima de los habituales para la construcción con tierra por los niveles de retracción que puede provocar en el secado (Tomasi, 2013). En este caso, en tanto la tierra actúa como un vínculo entre las fibras de paja que conforman la estructura de la cubierta no se presenta este inconveniente, y los elevados porcentajes de arcilla sí contribuyen a la impermeabilización de la cubierta. La comparación con el material utilizado para los revoques en la misma Iglesia de Tabladitas muestra que cada técnica está asociada con la selección de ciertos tipos específicos de suelos dentro de cada comunidad dentro de las tradiciones constructivas locales.

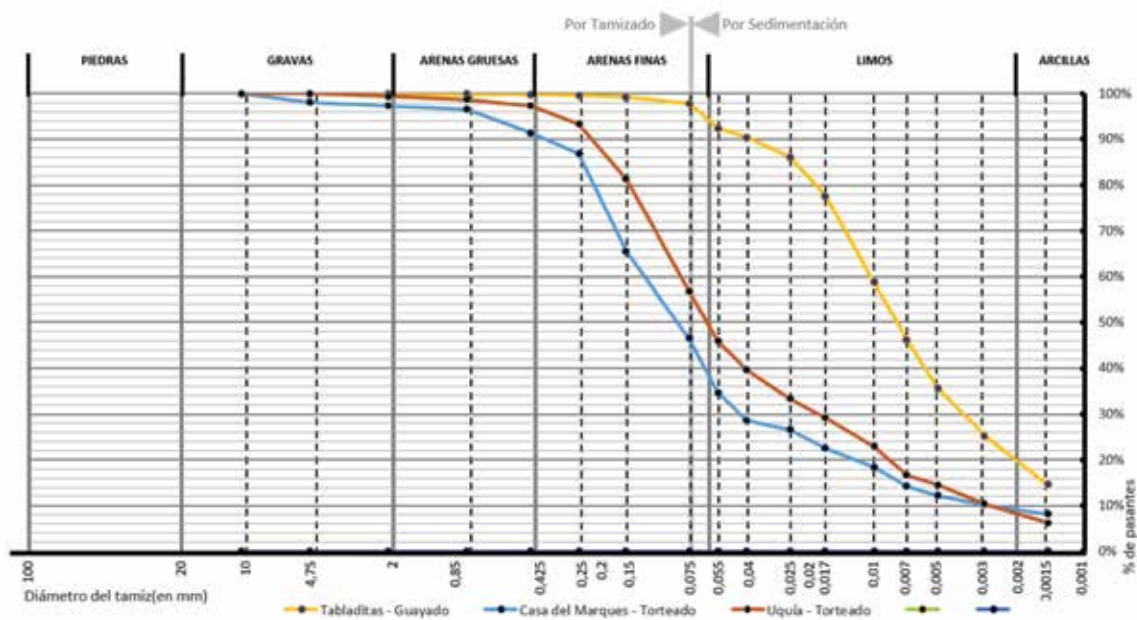
Figura 17. Curvas granulométricas de las muestras de techos. Elaboración propia

Es interesante detenerse en las diferencias de los suelos utilizados para ambas técnicas. Como se observa en la curva granulométrica, los suelos utilizados para el *torteadado* tanto en Yavi como en Uquía tienen características similares, siendo suelos relativamente finos con baja presencia de gravas y arenas gruesas, pero con una mayor presencia de arenas finas, 56.6% y 51.4% respectivamente, sumada a un porcentaje relevante de limos, 24.5% y 38.3%. La presencia de arcilla es similar, relativamente baja, con un 8.9% y un 7.7%. Esto resulta en suelos con Índices de Plasticidad de 9 en ambos casos, y Coeficientes de Actividad de 0.92 y 1.18. Los suelos utilizados para el *torteadado*, entonces, tienen rasgos parecidos a los empleados para el corte de adobes, como se puede observar particularmente en el caso de la Casa del Marqués, incluyendo el agregado de fibras vegetales en porcentajes en torno al 10%.

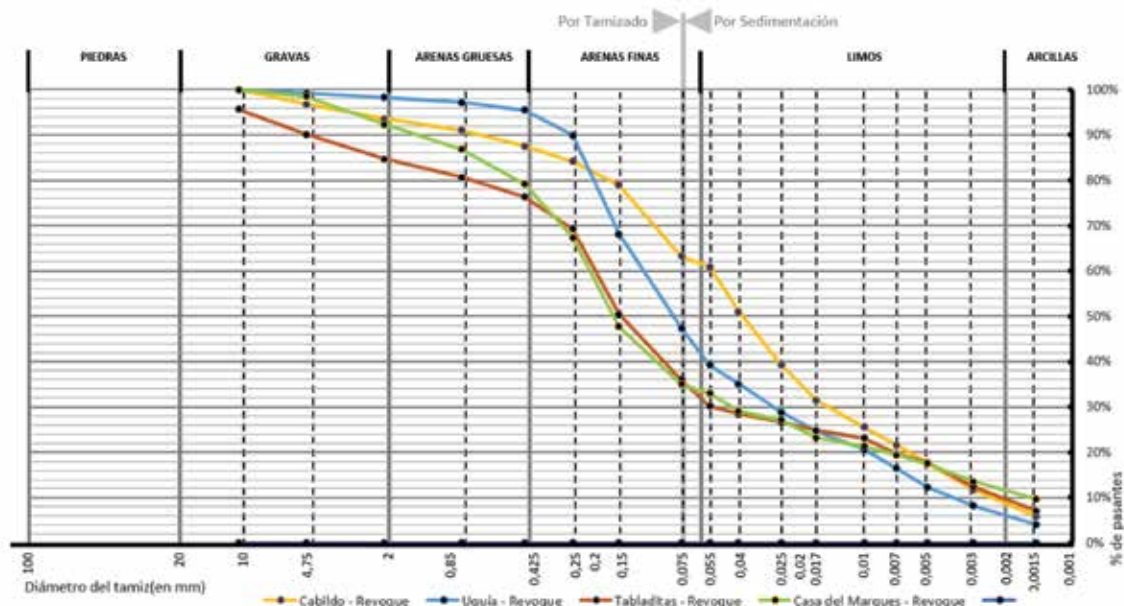
Figura 18. Curvas granulométricas de las muestras de revoque. Elaboración propia

Los estudios de suelos mostraron una cierta similitud en las curvas granulométricas, lo que es un dato de por sí interesante considerando la dispersión espacial de los casos dentro de la región. Al igual que en el caso de los adobes y las cubiertas se trata de suelos relativamente finos, con una baja presencia de gravas, entre 1.7 y 7.6%, y arenas gruesas, de 2.8% a 8.4%, con la excepción de Tabladitas donde las gravas representaron un 15.3% de la muestra y la Casa del Marqués donde las arenas gruesas llegan al 13.2%. Uquía, Tabladitas y Yavi muestran porcentajes similares de arenas finas, entre 46% y 56%, mientras que en Cabildo baja a un 26.6%, compensado por una mayor cantidad de limos (53.1%), correspondiendo a un suelo limoso-arcilloso, frente a porcentajes de entre 20% y 34% en el resto de las muestras. En relación con las arcillas se observa una cierta dispersión que va desde un 5.5% en la Iglesia de Uquía hasta un 11% en la Casa del Marqués. Los Índices de Plasticidad oscilan entre 7, para el caso de Yavi, y 10 en el Cabildo de Jujuy y la Iglesia de Uquía, que a su vez tienen similares Coeficientes de Actividad, 1.77 y 1.66 respectivamente. En el caso del Cabildo este coeficiente es de solo 0.5,

por lo que se observa una situación similar a la referida en los adobes. Si bien en la muestra del Cabildo el porcentaje de arcillas duplica lo observado para la de Uquía, éstas tiene una actividad significativamente menor.
