*Año 2 (1) abril 2021- Páginas 122-135*  
*Fecha de recepción: 15 de noviembre de 2020*  
*Aceptación del artículo: 18 de enero de 2021*

## **EL EFECTO DE LAS PRECIPITACIONES EN LAS CARACTERÍSTICAS LIMNOLÓGICAS EN LAGUNAS PERIURBANAS (BELLA VISTA, CORRIENTES, AÑO 2019)**

## **THE EFFECT OF THE RAINFALL IN THE LIMNOLOGICAL CHARACTERISTICS IN THE PERIURBAN LAGOONS (BELLA VISTA, CORRIENTES, 2019)**

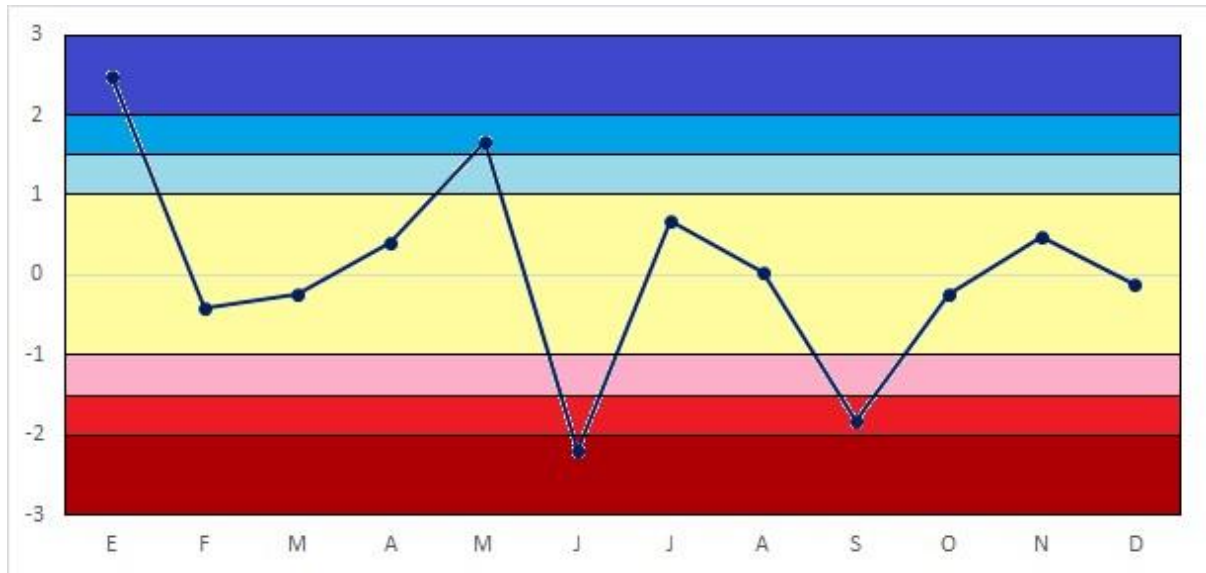
En cuanto al análisis de las precipitaciones, la curva del SPEI 1 demuestra que si bien el monto de las precipitaciones indicaría que se trató de un año normal, a lo largo del 2019 se evidenciaron dos momentos de eventos extremos, tanto de inundaciones como de sequías, en concordancia con los montos pluviométricos. Es decir que en el año, las precipitaciones fueron el doble de lo normal, motivo por el cual se alcanzaron valores superiores a 2 (SPEI) (Fig. 4).

Fig. 4: Valores mensuales de SPEI – 1 en Bella Vista (Corrientes). Año 2019.

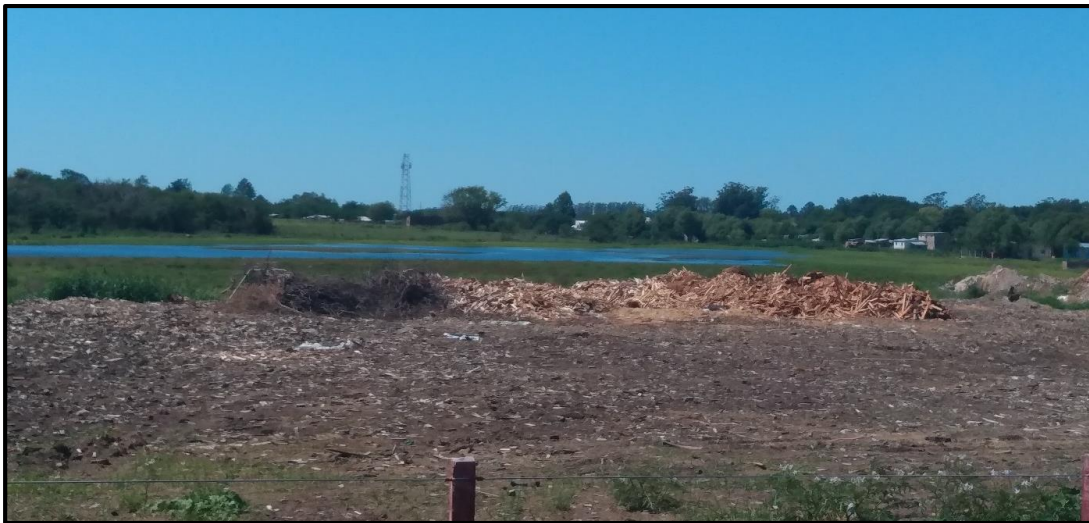
En función de lo mencionado, uno de los conflictos socioambientales que surge como consecuencia del descenso del nivel del agua en estas lagunas someras, es la ocupación y/o transformación de sus cubetas impulsado por el desarrollo inmobiliario (Contreras, 2015), y que en este caso se pudo observar en la laguna Correa (Fig. 5).

Fig. 5: Fotografía del relleno de la cubeta de la laguna Correa (Bella Vista, Corrientes)  
Fuente: Fotografía de Silvia Evangelina Martínez. (22/11/2020)

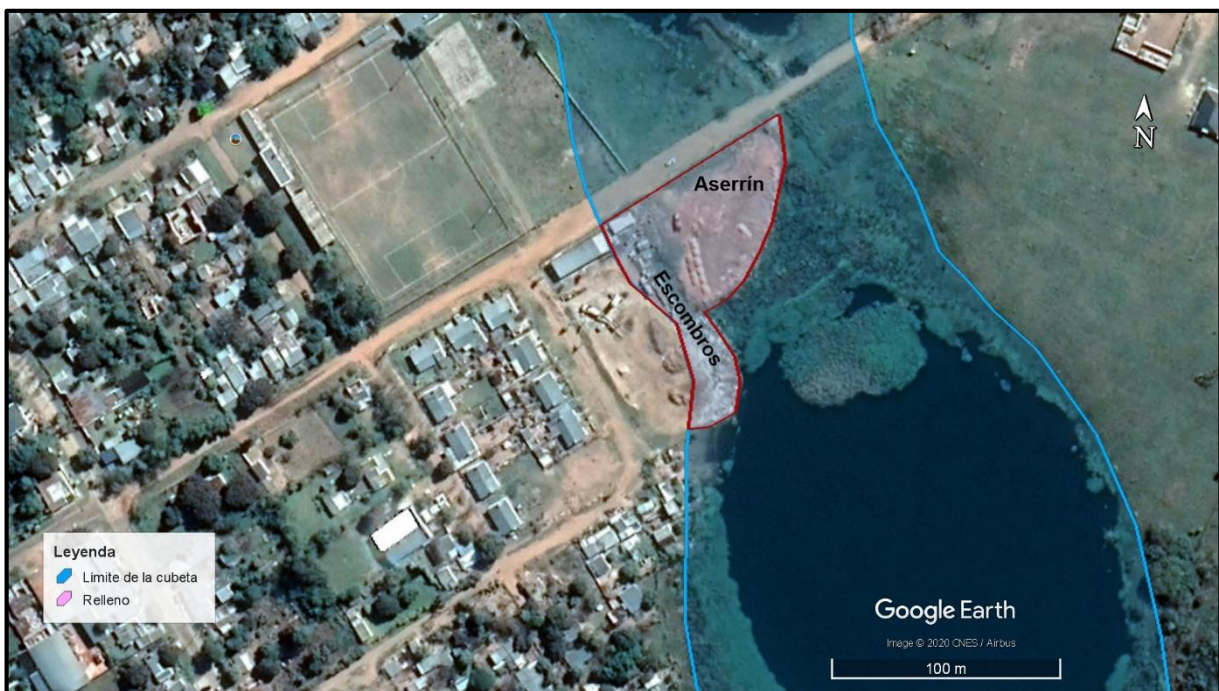
La última imagen de la laguna Correa disponible en Google Earth corresponde al mes de agosto de 2019 (Fig. 6). En dicha figura se puede observar el frente de avance del relleno de la cubeta, la cual ya había sido modificada por el construcción de una calle que actúa como barrera entre la cubeta principal y el sector segmentado, pese a estar conectada a un sistema de cañerías.

El cálculo del relleno fue calculado en  $5000 \text{ m}^2$  para agosto de 2019, sin embargo en la actualidad ese valor ha quedado sobre estimado, porque dicha ocupación siguió avanzando. En la actualidad, el relleno podría estar rondando entre los  $7500 - 10000 \text{ m}^2$ . Posiblemente, de continuar el evento extremo de sequía durante el año 2021, seguirán las obras de relleno de la cubeta.

Fig. 6. Imagen de Google Earth del relleno de la cubeta de la laguna Correa (Bella Vista, Corrientes)

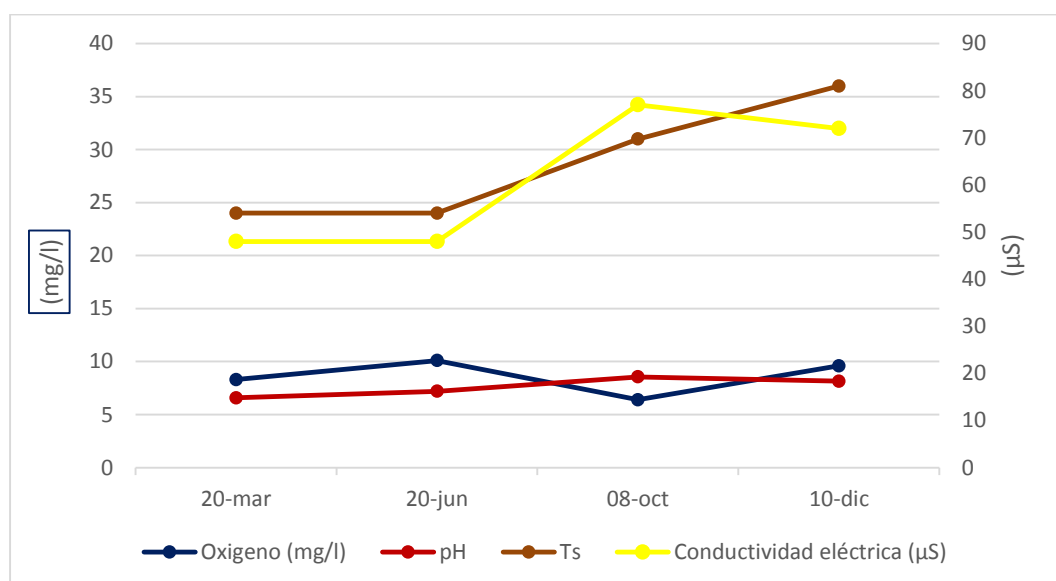
Las demás variables han respondido rápidamente al evento extremo de sequía registrado a mitad del año, destacándose por ejemplo la conductividad eléctrica y los sólidos totales, quienes aumentaron significativamente luego del evento mencionado (Figuras 7, 8 y 9) (Tablas 1, 2 y 3). Este aumento es una consecuencia del aumento de las sales a causa de la disminución del volumen de agua de la cubeta. No obstante, las diferencias entre las lagunas se relacionan con el contexto en el cual se encuentran, como así también el sitio de muestreo.

Fig. 7: Evolución de las características físicas del agua de la laguna Toro (Bella Vista, Corrientes. Año 2019.

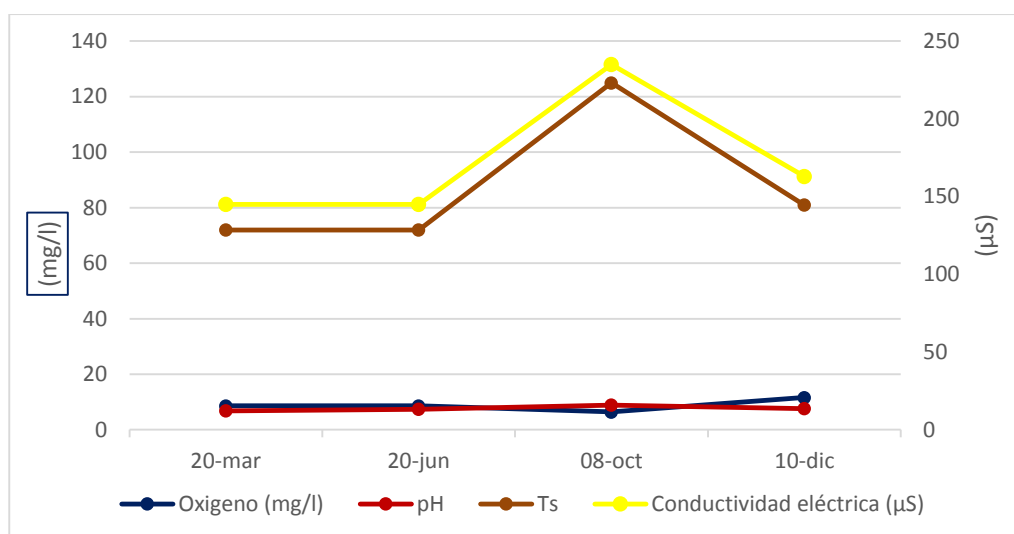
Si bien todas las lagunas presentaron aguas transparentes, la laguna Aeroclub poseía muchos sedimentos en suspensión, lo cual influyó directamente en los resultados. La laguna Correa, por su parte, al estar en contacto directo con la infraestructura urbana de la ciudad y al presentar impactos de índole inmobiliario como ser el relleno de la cubeta, sus valores podrían estar asociados este conflicto socioambiental. En este sentido, es la laguna Toro quien quizás represente mejor las características del sistema de lagunas, dado su contexto más prístino que las anteriores.

Fig. 8: Evolución de las características físicas del agua de la laguna Correa (Bella Vista, Corrientes. Año 2019.

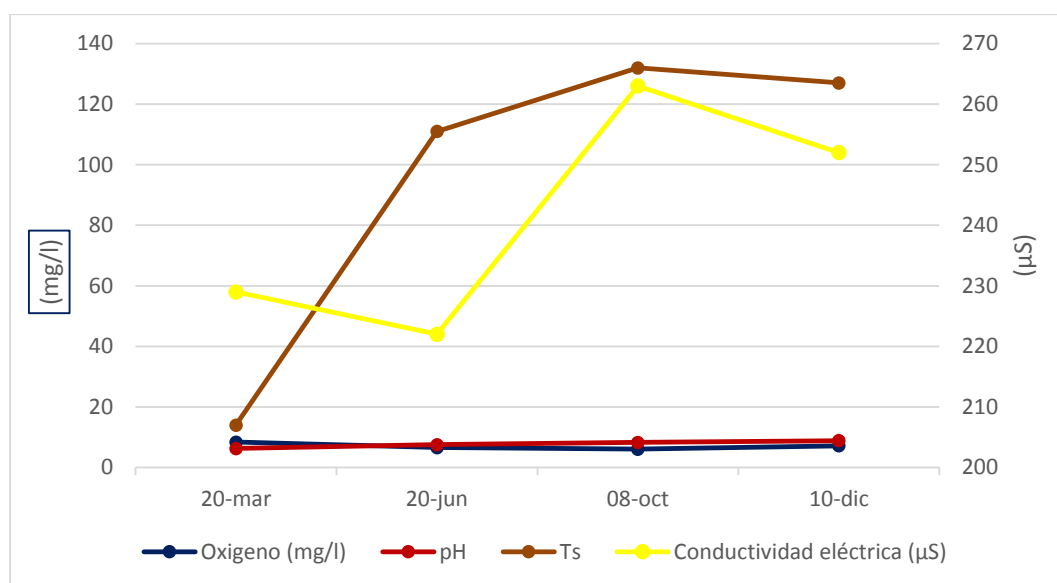
En cuanto al oxígeno disuelto, en todos los casos han demostrado tener excelentes condiciones para los tres casos. Si bien en todos los casos hay una disminución a mediados del año, no representa valores críticos para la ecología acuática. El oxígeno disuelto determina si en los procesos de degradación dominan los organismos aerobios o los anaerobios, lo que marca la capacidad del agua para llevar a cabo procesos de autopurificación (Pérez-Castillo y Rodríguez, 2008). Por otro lado, valores bajos expone a los organismos acuáticos a envenenamiento con metales pesados y plaguicidas (Gaunt y Barker 2000; Pérez-Castillo y Rodríguez, 2008).

Fig. 9: Evolución de las características físicas del agua de la laguna Aeroclub (Bella Vista, Corrientes. Año 2019
