Experiencia piloto: el predio “Batalla de Villa Mayor”

PREDIO “BATALLA DE VILLAMAYOR” EX-BASURAL DE MARCOS PAZ

Estrategias de remediación para las cuencas de dos ríos urbanos de llanura

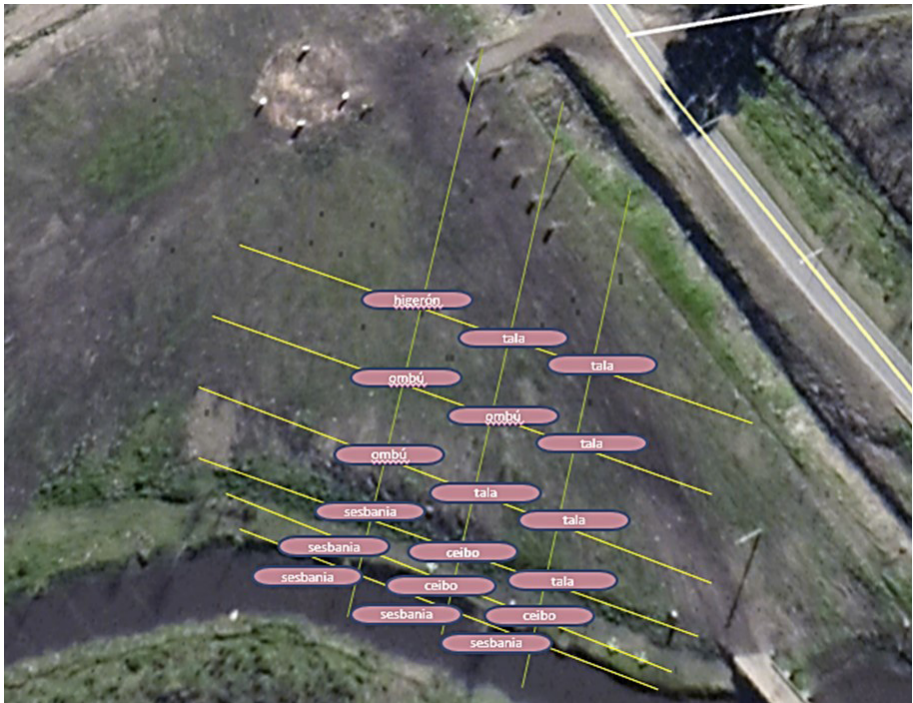
Figura 1. diseño de la plantación de las especies a seguir el registro de su crecimiento y fenología a lo largo del tiempo en el sector principal. Las líneas amarillas son las transectas que delimitan los lugares de implantación.

- ▶ Sector principal (4 ha): zona alta que comienza entre 4 a 6 m de altura sobre el nivel del Ao. Morales con una planicie a casi 100 m de altura sobre el nivel del mismo arroyo con una pendiente pronunciada hacia el mismo (Fig. 1). Para este sector se eligieron especies más tolerantes a la sequía, minimizando los costos de mantenimiento, es decir costos de riego.

La plantación del sector principal y del borde del arroyo fue realizada teniendo en cuenta la distancia entre individuos (arbustos: 1 planta/9 m² y árboles de gran porte: 1 árbol/25 m²). Se establecieron sitios de muestreo en los puntos de intersección (18) de varias transectas diseñadas en paralelo y perpendicular a la línea costera. En cada sitio se monitoreo el crecimiento y evolución fenológica en el tiempo de las especies presentes (Fig. 1). Cada especie fue cuidadosamente plantada según sus requerimientos y se registraron y midieron las siguientes variables de estudio a lo largo del tiempo: especie plantada y las especies vegetales presentes a su alrededor, porcentaje (%) de cobertura vegetal, presencia de hojarasca y presencia de basura. Para el individuo plantado se midió: la altura y diámetro de la copa proyectado en el suelo, presencia de frutos y flores, presencia de daño en tronco, presencia de hojas amarillas en pie.

La información recabada en el tiempo a partir de las especies implantadas en los 18 puntos de muestreo (Fig. 1) muestran un crecimiento sostenido durante los meses del verano. La figura 3 registra el crecimiento en alto y en diámetro de dos de las especies implantadas.

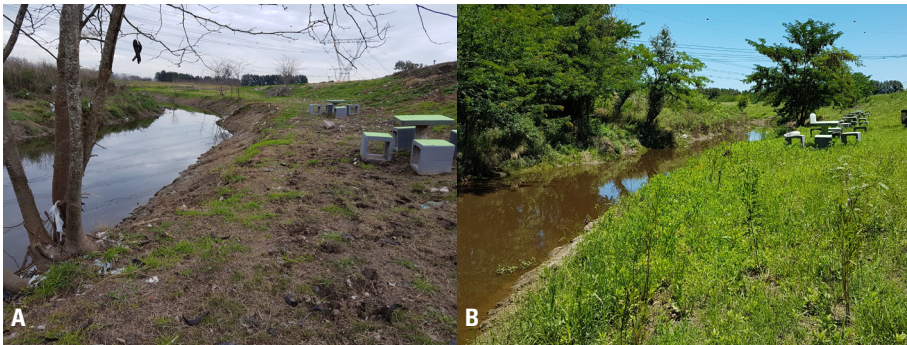
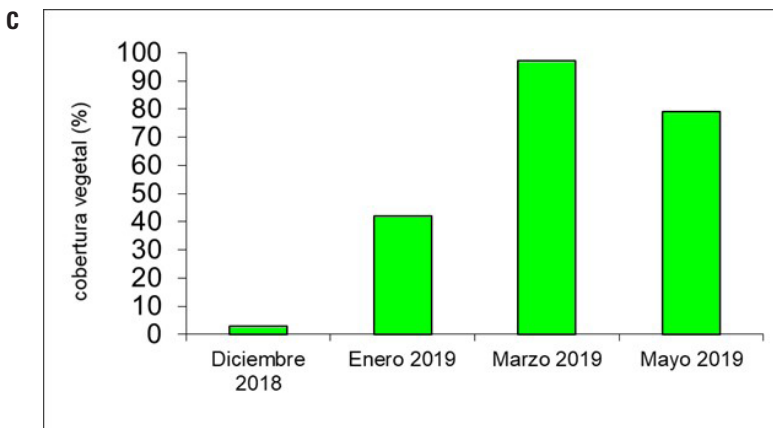
Figura 2. Cobertura del terreno antes de la intervención, en 2017 como basural (A); en mayo de 2019 (B); C) cobertura vegetal medida en porcentaje (%) en el sector principal desde el inicio de la intervención hasta los 6 meses posteriores.

Para la posterior evaluación del proceso de recuperación se recopilieron imágenes satelitales que permitieran medir la cobertura vegetal desde el inicio del proceso de restauración.

Luego de la implantación, se hicieron viajes periódicos para estudiar la evolución del predio. Durante los primeros viajes fue notable el cambio observado. Lo primero que llamó la atención es el aire sin olores molestos, desagradables, típicos de un basural. Al pasar los meses, también nos fue llamando la atención los cambios en el paisaje: cada vez más verde y sin basura a la vista. La figura 2 muestra el paisaje al momento del basural y después de la intervención y los resultados obtenidos de medir el porcentaje de cobertura vegetal a lo largo del tiempo, reflejando en números las observaciones mencionadas. En mayo, el inicio del otoño, la cobertura vegetal comenzó a disminuir según lo previsto.
