**ENCUENTRO
DE GEOHISTORIA
REGIONAL**

El riesgo ambiental como consecuencia del crecimiento espacial de las localidades correntinas ubicadas sobre lomadas arenosas. El caso de Santa Ana, Corrientes, Argentina

El pueblo de Santa Ana de los Guácaras se encuentra ubicado a los 27° 27' 19" S y 58° 39' 17" W y es la cabecera del municipio Santa Ana, ubicado en el Departamento de San Cosme Corrientes.

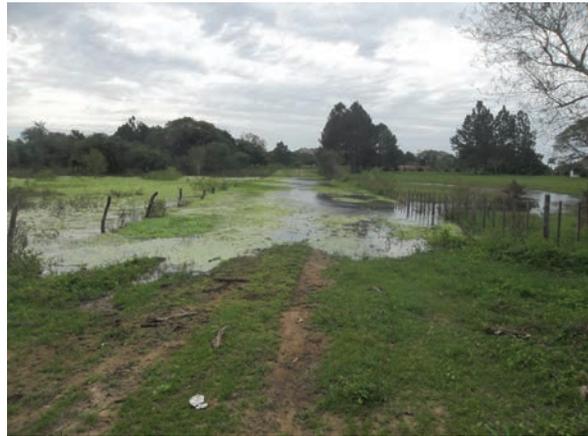
Figura 5. Calles inutilizadas, Santa Ana de los Guácaras (San Cosme, Argentina), Marzo de 2014.

En la figura 4 se observan las calles de Santa Ana para el año 2013 indicadas con un color rojo las ya existentes en el 2003 y con violeta las trazadas durante los diez años entre las dos imágenes. Esta comparación y la observación en campo permitieron detectar que 2 km correspondientes a 21 calles se construyeron sobre lagunas, que luego de las precipitaciones mencionadas, han quedado inutilizadas en su totalidad, como se evidencia en la figura 5.

Solo con la observación de las imágenes de Google Earth, en el año 2013 se han contabilizado un total de treinta casas construidas dentro de lagunas, que incluyen tanto a familias de distintos estratos socioeconómicos. Este número aumenta significativamente en el 2014, viéndose afectas 11 familias de bajos recursos (figura 5) y otras tantas, que habían comprado terrenos y que de alguna manera se vieron afectados.

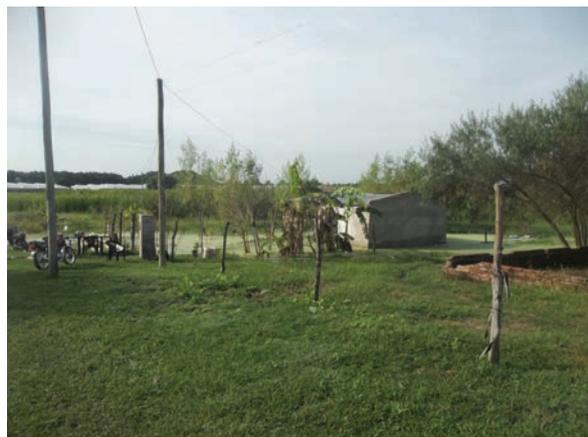
Figura 6. Vivienda construida dentro de una laguna durante un periodo seco.

Un ejemplo de ello es la figura 7, en cuya fotografía se muestra el interior de la vivienda observada en la figura 6. La mayor vulnerabilidad correspondía a las familias de bajos recursos, quienes no solo han sufrido daños materiales, sino que luego de manifestarse el “desastre”, han quedado expuestos a contraer diversas enfermedades relacionadas con la higiene principalmente.

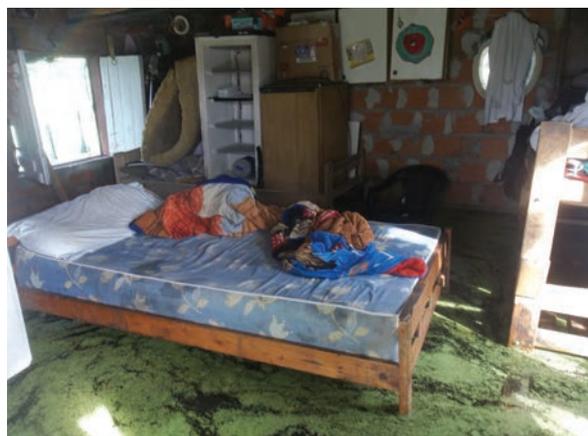
Figura 7. Fotografía del interior de una vivienda precaria construida dentro de una laguna.
