Técnicas de mitigación en bosques quemados

Tratamiento de mitigación en un bosque quemado de *Austrocedrus chilensis*

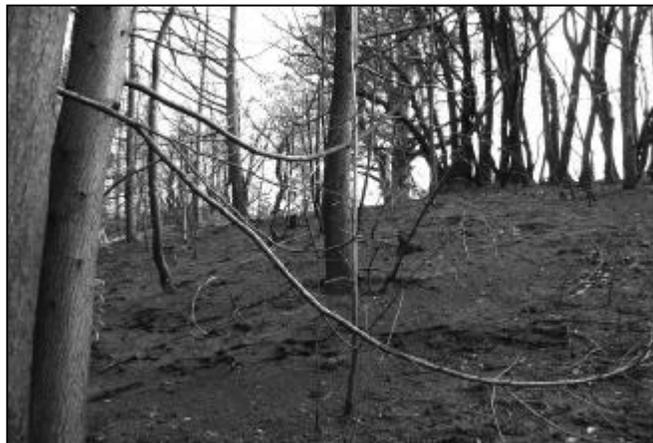
Figura 1. Detalle del sitio de estudio.

área afectada por un incendio en febrero de 2008 (CIEFAP et al. 2008) (Figura 1).

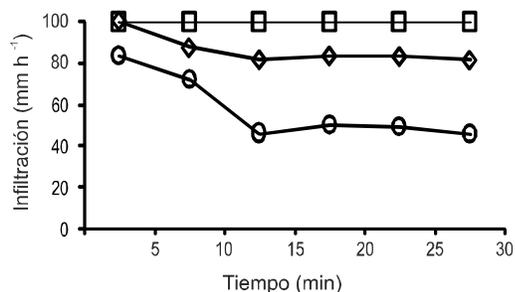
Figura 2. Tasa de infiltración durante el ensayo de lluvia simulada en un bosque de *A. chilensis*. Referencias: ○ BQSM (bosque quemado sin mitigación), ◇ BQM (bosque quemado con mitigación), □ C (control).

Nuestro estudio demostró que el tratamiento de mitigación aumentó la entrada de agua en el suelo, alcanzando valores más cercanos a las parcelas control (Figura 2). La producción de escorrentía fue más alta en el bosque quemado sin mitigación. El escurrimiento superficial en las parcelas quemadas con mitigación y control fueron 3 y 35 veces menores, respectivamente, que en aquellas parcelas sin mitigación (Tabla 1).

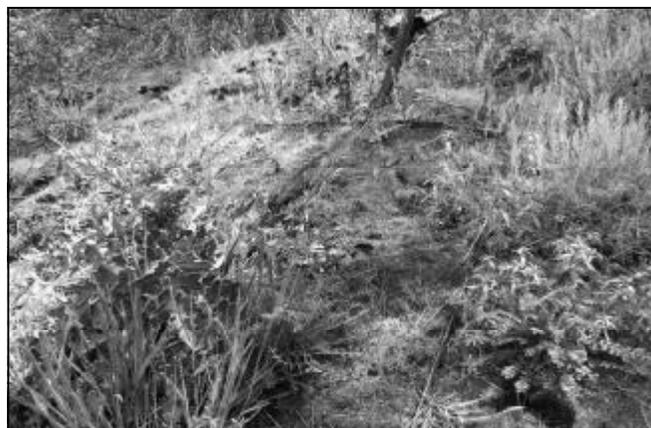
Figura 3. Cobertura vegetal treinta y cuatro meses después del incendio.

Esta recuperación de la cubierta vegetal en un tiempo relativamente corto estaría asociada a la alta fertilidad de los suelos volcánicos que, aún después del fuego, se mantienen en niveles adecuados de acuerdo a los valores de referencias de la región (La Manna y Barroetaveña 2011, Morales et al. 2011) y a las buenas condiciones de precipitación que se registraron al año siguiente del incendio.
