E-ICES 15

DECIMOQUINTO ENCUENTRO DEL
CENTRO INTERNACIONAL DE
CIENCIAS DE LA TIERRA

SENSORAMIENTO REMOTO APLICADO A LA EVALUACIÓN DE CAMBIOS AMBIENTALES EN CORDONES LITORALES ASOCIADOS AL HUMEDAL DE LA BAHÍA SAMBOROMBÓN

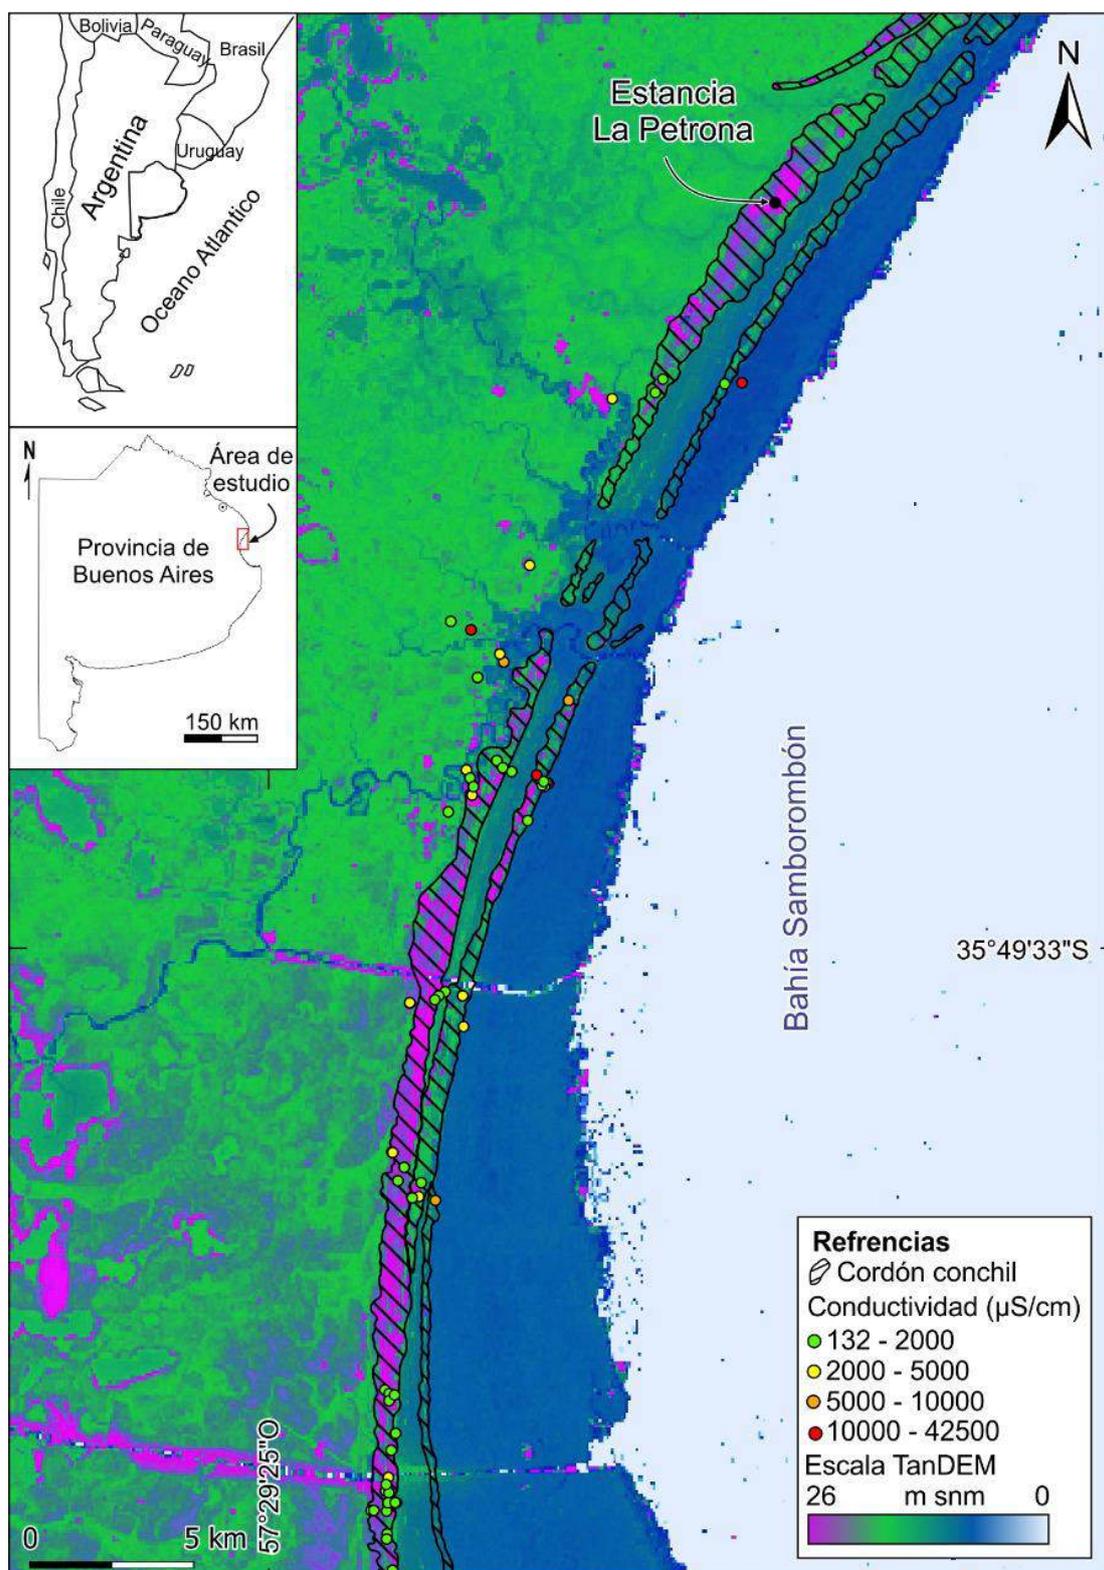
Figura 1. Mediciones de conductividad del acuífero freático y cordones de conchilla mapeados. Base de la imagen TanDEM.

Estas características distintivas determinan ambientalmente que los cordones litorales adquieren relevancia por alojar lentes de agua dulce y por ser la unidad del paisaje del humedal que conforma el sustrato del monte nativo de talas. No obstante, el análisis temporal de imágenes satelitales evidencia que este sustrato ha sido paulatinamente degradado por la explotación minera, la cual extrae el bosque nativo decapitando los suelos en que estos se desarrollan. Posterior a la explotación, el paisaje de los cordones litorales se presenta como canteras donde aflora el nivel freático, o como zonas planas en donde se siembran pasturas o queda el material de descarte desprovisto de vegetación. Esto ha ocasionado una pérdida de la morfología positiva de los cordones litorales. De esta manera zonas de cordones litorales delimitados a partir de las cartas topográficas hace 40 años (polígono con rayas indicado en la Fig. 1) se observan como zonas deprimidas en los DEM actuales.

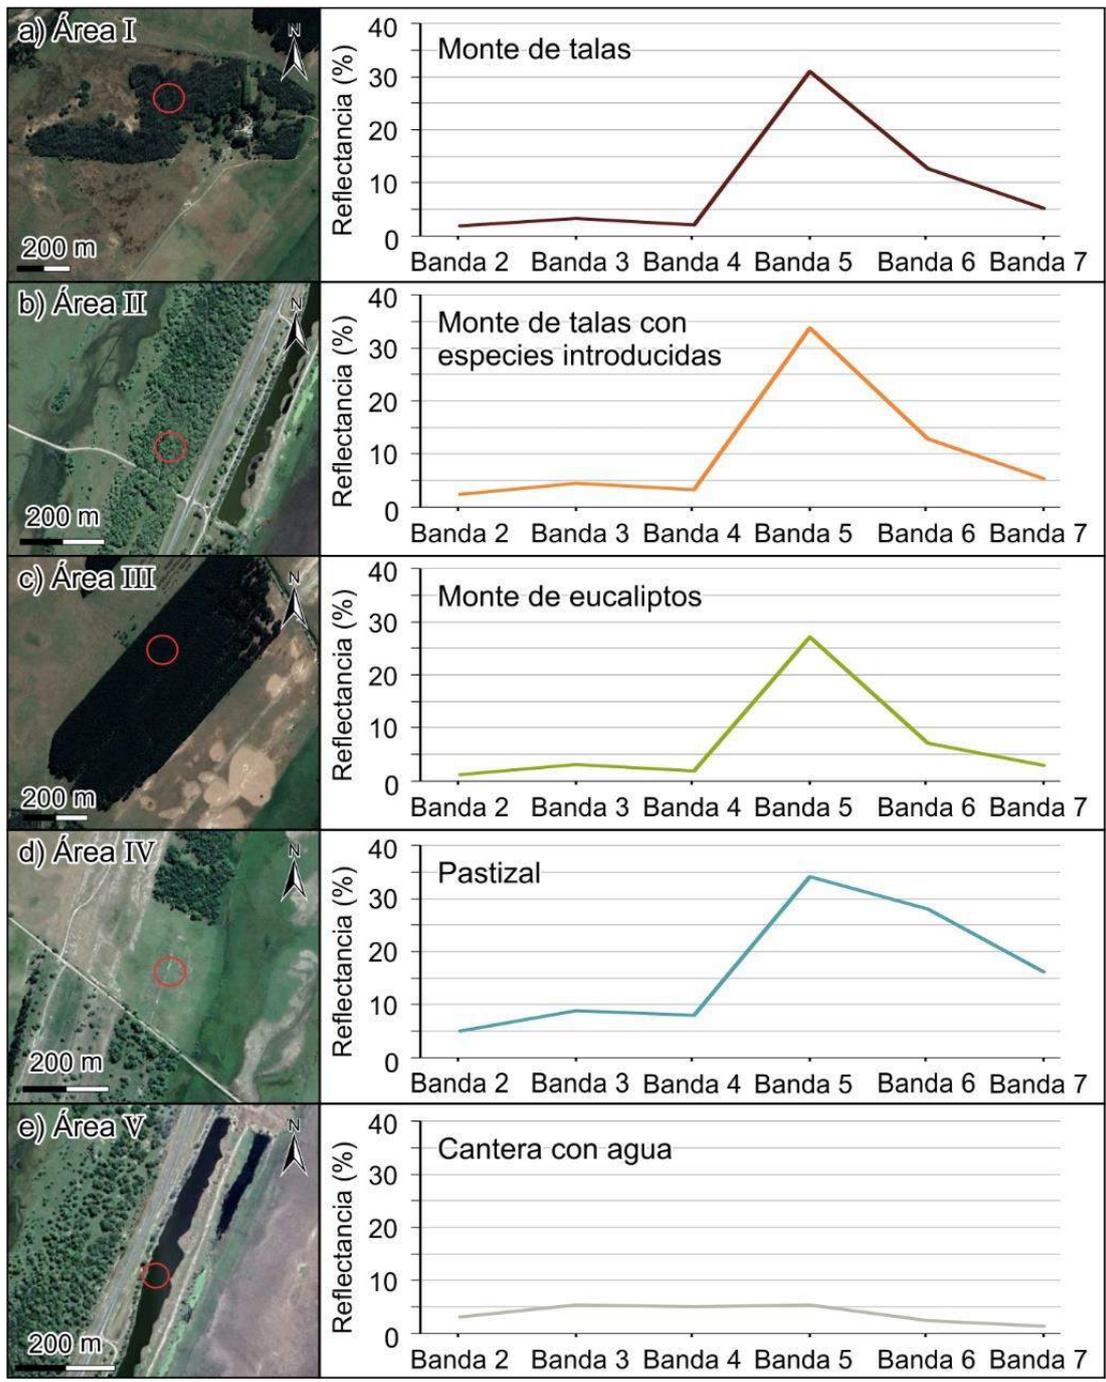
Figura 2. Firmas espectrales de distintas coberturas sobre los cordones litorales obtenidas mediante la serie Landsat 8. **a.** monte de talas. **b.** monte de talas invadido. **c.** monte de eucalipto. **d.** pastizal. **e.** cantera con presencia de agua.

En base al análisis precedente y al trabajo de campo, se procedió a obtener las firmas espectrales de las distintas áreas observadas mediante imágenes Landsat, obteniendo así las firmas espectrales del monte de talas, monte invadido de especies exóticas, cordón litoral con árboles alóctonos como eucalipto, cordón litoral previamente explotado y cubierto con pastizal, y cordón conchil explotado dejando una cantera con agua (Fig. 2). A partir de estas se observa que bien las coberturas vegetales poseen el patrón característico de la vegetación, los picos de la Banda 5 poseen distintas intensidades en cada cobertura. Por su parte, la cantera ocupada por agua registra un patrón característico del agua.

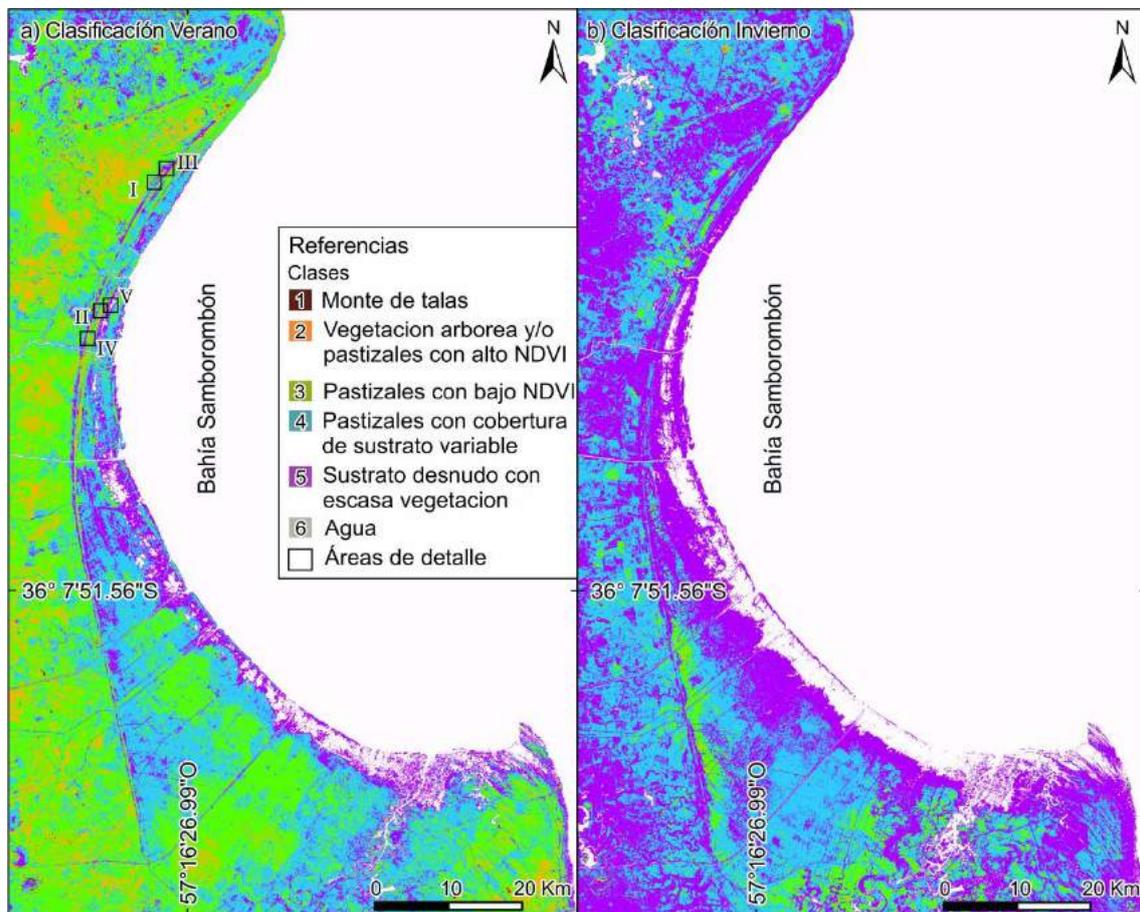
Figura 3. Análisis multitemporal de NDVI en el área de estudio obtenido mediante la serie Landsat, en recuadros negros se pueden observar las áreas de detalle analizadas. **a.** Verano. **b.** Invierno. Clases: **1.** Monte nativos de talas (Bordo). **2.** Monte de tala con especies arbóreas introducidas y/o perennes y pastizales ubicados en canales de marea (Naranja). **3.** Pastizales con bajo NDVI ubicados en la planicie de marea (Verde). **4.** Sustrato con cobertura de pastizales variable (Celeste). **5.** Sustrato desnudo con escasa vegetación (Violeta). **6.** Cuerpos de agua (Gris).

Se procesaron un total de 659 imágenes Landsat con una cobertura de nubes menor o igual al 10%. La variación temporal en los valores de NDVI fue compilada en 2 mapas, los que concentran la información de los últimos 36 años. Dichos mapas se corresponden con imágenes de verano e invierno (Fig. 3 a y b respectivamente). En el mapa de verano se distinguen de manera restringida áreas con montes nativos de talas (coloración bordo

en la Fig. 3a) y montes de talas y especies arbóreas introducidas (coloración naranja con escasos píxeles bordo en la Fig. 3a). Por otro lado, en el mapa de invierno pueden identificarse zonas en donde han sido introducidos montes perennes como eucaliptos (coloración naranja en Fig. 3 b). La cobertura de pastizales fue más notoria en verano, y se encontraron en una posición topográfica relativa más baja relacionado a los antiguos canales de marea (coloración naranja en la Fig. 3a) y en la planicie de marea que está topográficamente más elevada (coloración verde en la Fig. 3a). Respecto a la identificación de pastizales en el cordón conchil, se observó que la cobertura del sustrato fue variable, con sectores donde hay amplio desarrollo del pastizal (coloración celeste en la Fig. 3a) y sectores con sustrato desnudo o con escasa cobertura vegetal (coloración violeta en la Fig. 3a). Por último, la presencia de agua fue indiscutible por el bajo valor de NDVI, rasgo que caracteriza a las canteras principalmente en verano (coloración gris en Fig. 3 a).

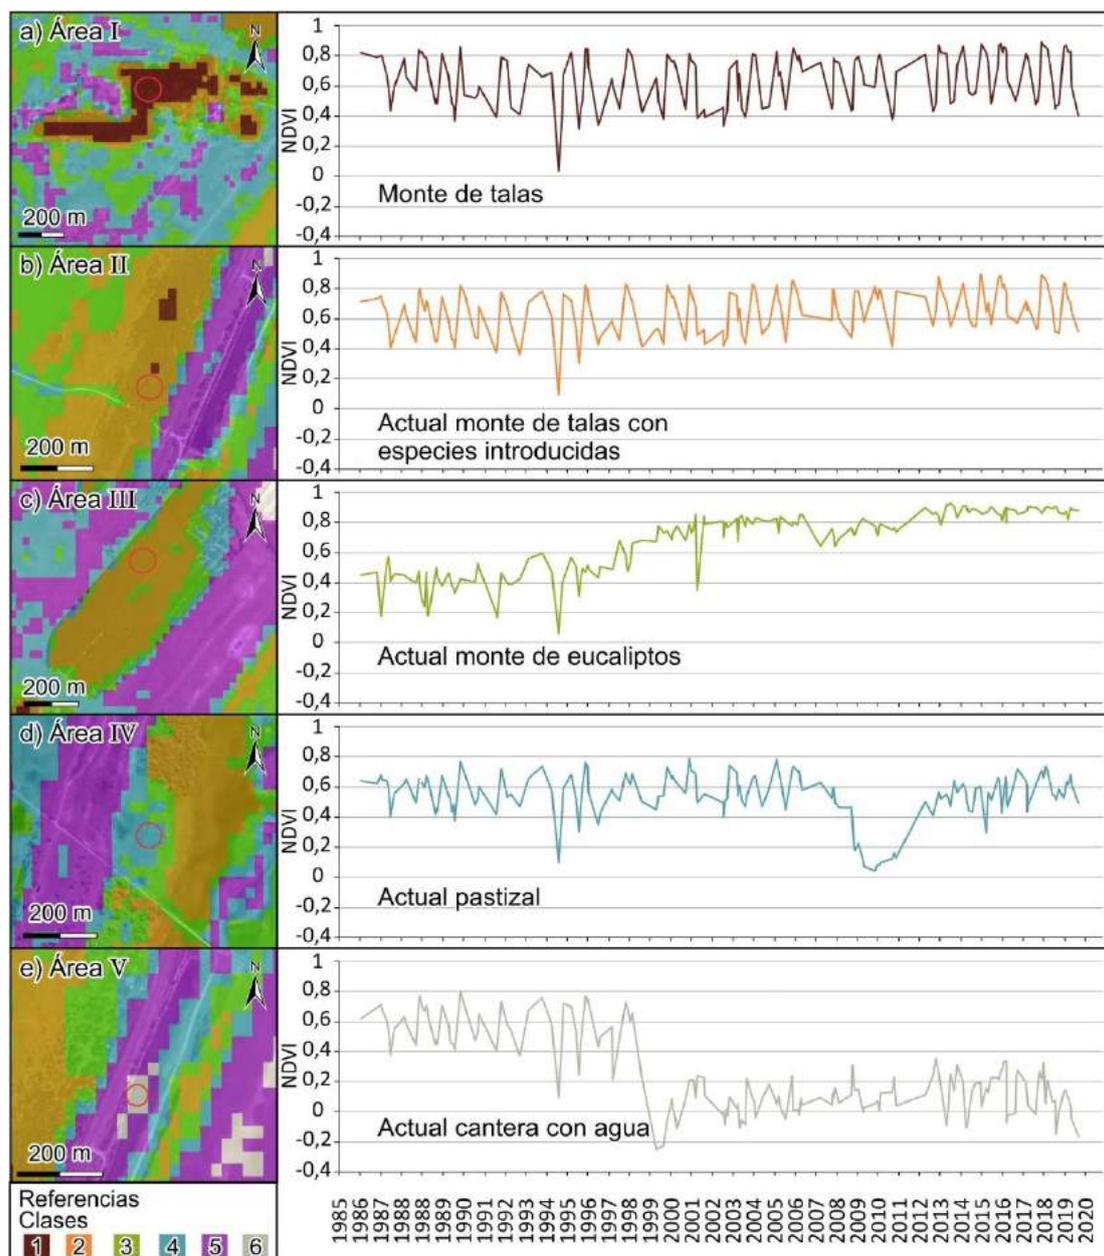
Figura 4. Análisis multitemporal del NDVI promedio en distintos cordones litorales obtenidos mediante la serie Landsat, las clases obtenidas fueron 1- monte de talas, 2- vegetación arbórea y/o pastizales con alto NDVI, 3- vegetación arbórea y/o pastizales con bajo NDVI, 4- pastizales, 5- sustrato desnudo con escasa vegetación y 6- agua. El círculo rojo indica el sector donde se realizó el análisis multitemporal de NDVI para cada área de detalle. **a.** monte de talas. **b.** monte de talas invadido. **c.** monte de eucalipto. **d.** cantera niveladas y crecimiento de pastizales. **e.** desarrollo de canteras ocupadas por agua.

Por su parte, el análisis multitemporal evidencio distintos comportamientos respecto a las coberturas reconocidas (Fig. 3 y Fig. 4). En este sentido, el monte de talas (ver área I en

Fig. 3 y Fig. 4) posee una variación en el NDVI, la cual se corresponde con la estacionalidad y la pérdida de hojas debido a sus características caducifolias (Fig. 4a). Por otra parte, los montes de tala invadidos por especies exóticas (ver área II en Fig. 3 y Fig. 4) presentan un patrón similar al del monte de talas ya que también son árboles caducifolios (Fig. 4b), sin embargo, pueden diferenciarse por las firmas espectrales apoyadas en el relevamiento de campo. En los bosques implantados de eucalipto (ver área III en Fig. 3 y Fig. 4), si bien se observa una estacionalidad como en el monte de tala, esta es menos notoria dado al carácter perenne que posee el eucalipto. Pese a esto, la tendencia observada en el NDVI de estos montes es inversa a la de los montes de tala, mostrando mayor actividad durante los meses más fríos (Fig. 4c). Además, se observa que alrededor de 1997 el NDVI de ese monte de eucalipto crece notablemente. Mediante el análisis de fotografías de la década de 1980, se observa que inicialmente era un área de pastizales y, años más tarde fue implantado el monte dando como resultado una tendencia creciente del NDVI en la serie multitemporal.

Respecto al área IV (Fig. 3 y Fig. 4), el análisis evidenció un patrón similar al monte de talas hasta el año 2007 (Fig. 4d). Posteriormente, el NDVI disminuye abruptamente a valores que indican la falta de vegetación, situación que perdura hasta el 2011 aproximadamente. Luego, el NDVI se incrementa levemente, pero con un patrón diferente al del monte de talas. El análisis de la serie de imágenes satelitales permitió corroborar que anteriormente había un monte de talas, el cual fue extraído para la explotación de la conchilla subyacente. Finalmente, la cantera fue nivelada y actualmente el sitio posee el desarrollo de un pastizal.

Por último, en el área V (Fig. 3 y Fig. 4), primero se observa un patrón semejante al monte de tala, sin embargo, para el año 1999 los valores de NDVI se tornan negativos, demostrando falta de la cobertura vegetal inicial. Posteriormente, los valores oscilan a valores muy bajos, entre 0 y -0,2 aproximadamente. Estas variaciones según el análisis de imágenes satelitales y los relevamientos de campo efectuados, indican la remoción del monte de tala para la explotación de la conchilla. Después de 1999, la cantera generada fue ocupada por agua lo que conduce a valores de NDVI entre 0 y -1, mientras que el leve ascenso observado en estos se deba posiblemente a la presencia de algas las cuales fueron observadas en campo. En ambos casos (Fig. 4 d y e), puede observarse a partir del análisis temporal el cambio en los valores de NDVI que evidencia el momento en que el bosque nativo fue eliminado. Es importante resaltar que luego de la actividad minera no se ha observado en ninguna de las áreas estudiadas la recuperación del bosque nativo luego de la explotación del cordón litoral.
