## **Resistencia al corte de vigas de hormigón armado reparadas con hormigón reforzado con fibras de acero**

Gonzalo Ruano<sup>1</sup>; Facundo Isla<sup>2</sup>; Bibiana Luccioni<sup>3</sup>

# Shear strength of reinforced concrete beams repaired with fiber reinforced concrete

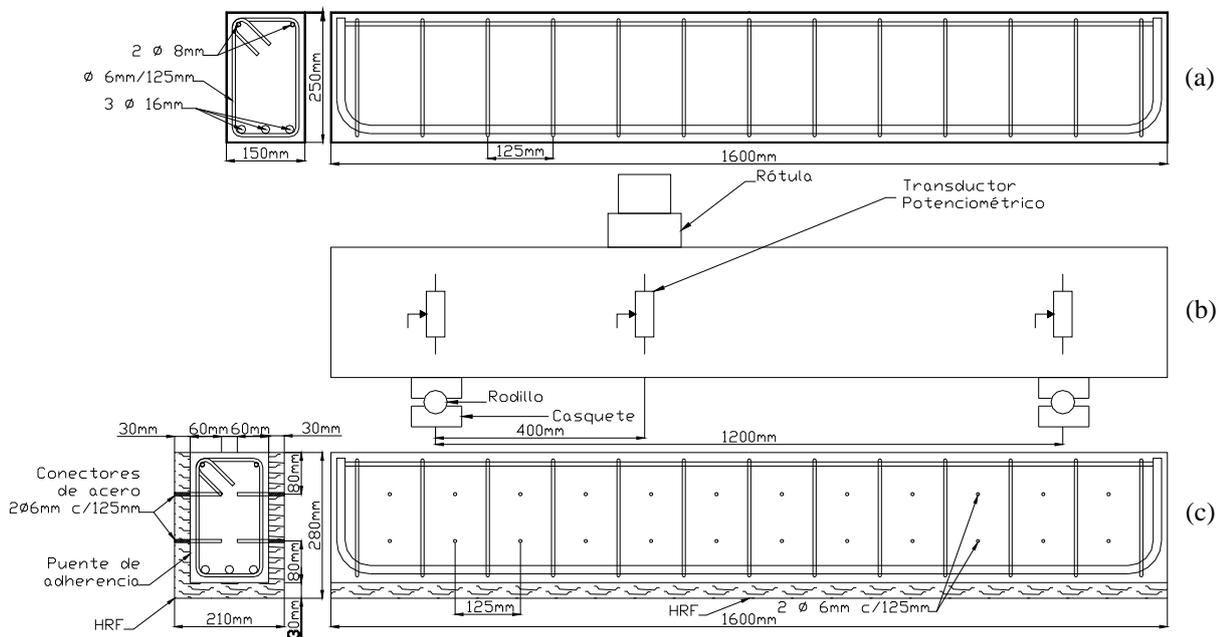
Se construyeron dos vigas de hormigón armado idénticas, Viga 1 y Viga 2, de 1600x250x150mm. Para lograr que estas fallen por corte y no por flexión se utilizó elevada cuantía longitudinal y estribado mínimo según norma CIRSOC 201 (2005). Junto con las vigas se moldearon distintos tipos de probetas para la caracterización del hormigón y el hormigón con fibras utilizados. Para la construcción de las vigas se usó un hormigón H-30 autocompactante y acero conformado ADN-420 nervurado. La armadura longitudinal estaba compuesta por tres barras  $\phi$  16mm con anclaje de gancho en ángulo recto en la parte inferior y dos barras rectas  $\phi$  8mm en la parte superior; como armadura transversal se usaron estribos  $\phi$  6mm de dos ramas cada 125mm. Ver Figura 1(a).

Las vigas fueron ensayadas a flexión de tres puntos con 1200 mm de luz entre apoyos y relación  $a/d=1.78$  como se ilustra en la Figura 1(b). Para los apoyos de la viga de hormigón armado se utilizaron dos rodillos de acero de 45 mm de diámetro con casquetes de acero inferior y superior de cara plana. La aplicación de la carga se realizó mediante una rótula de acero como se ilustra en la Figura 1(b). Durante los ensayos se registró la flecha del eje de la viga en el punto de aplicación de la carga mediante transductores potenciométricos de desplazamiento colocados en una cara lateral a la altura del eje de simetría de la viga. Paralelamente, se registraron los desplazamientos verticales y carga medidos mediante la celda de carga de la máquina.

Figura1: (a) Detalle armadura. (b) Esquema de montaje e instrumentación. (c) Detalle Viga Reparada con HRF.

La reparación de las vigas se realizó mediante un encamisado de 3cm de espesor en los laterales y fondo de la viga, utilizando para ello un hormigón autocompactante de características similares al original pero reforzado con fibras de acero. Ver Figura 1(c).

Para anclar los conectores metálicos, que eran barras de acero nervurado de 6mm de diámetro y 90mm de longitud, se utilizó un producto comercial a base de resina de poliéster en éster de metacrilato. Los conectores estaban insertos y anclados 60mm en el cuerpo de la viga y sobresalían 30mm (Figura 1(c)).

The repair was done with a 3cm self-compacting FRC jacket on both sides and at the bottom of the beams using a concrete strength similar to the original concrete (Fig. 1(c)). The fiber content used was 40kg/m<sup>3</sup>. 50mm long, 1.0mm diameter steel hooked-end fibers (Tab. 2). Anchorage steel connectors and a bonding agent were used to ensure bond between the different age materials.

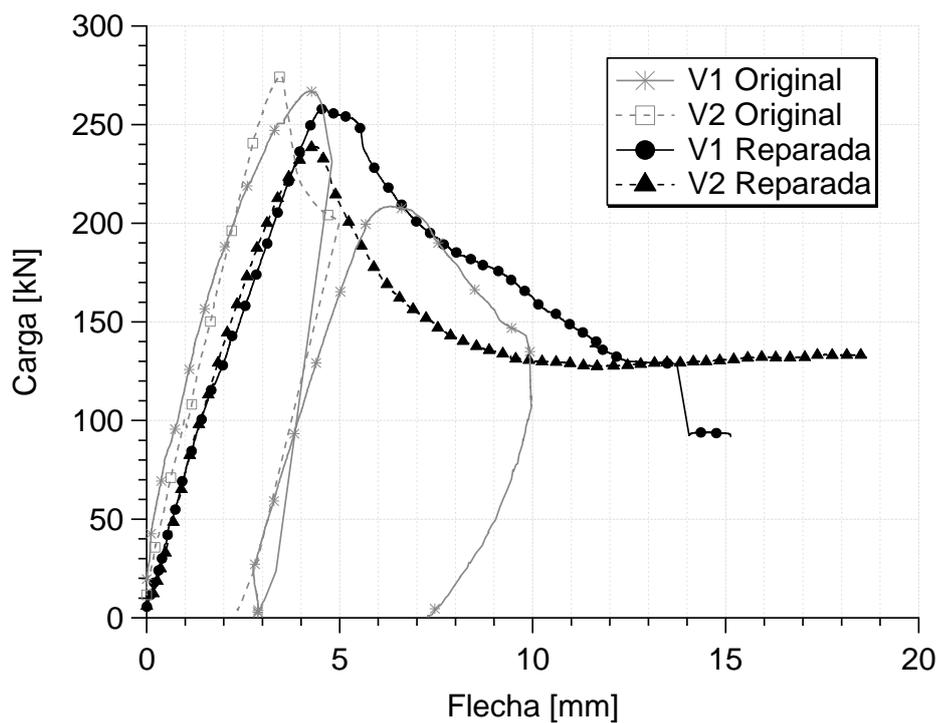
En la Figura 2 se muestran las curvas carga-desplazamiento del punto de aplicación de la carga obtenidas para las dos vigas originales (sin refuerzo). Las vigas alcanzaron cargas máximas de 267kN y 274 kN en el caso de la Viga 1 y Viga 2 respectivamente. Mostraron fisuración diagonal del lado de menor relación luz de corte / altura útil ( $a/d$ ) en una banda que unía los puntos de aplicación de carga y el borde del casquete del apoyo. Este tipo de falla es similar a la falla Tipo III observada en vigas sin armadura transversal (Llopiz 2008), pero sin llegar a darse falla por compresión del hormigón. Las fisuras aumentaban en ancho y número con el incremento de desplazamiento impuesto. Del lado de mayor luz de corte, la fisuración fue diagonal en la parte superior y media de la viga y vertical en la parte inferior (fisuras de corte por flexión). Estas fisuras eran menos, de menor ancho y prácticamente desaparecieron al retirar la carga. Los ensayos fueron estables, sin roturas bruscas, hasta rotura total. La carga cayó hasta 144kN para la Viga 1 en su segundo ciclo y 201kN para la Viga2.

Figura 2: Carga-Desplazamiento Vigas Originales y Reparadas

En la Figura 2 se muestran también las curvas carga-flecha obtenidas para las vigas reparadas. Se observa que, si bien las vigas reparadas muestran degradación de la rigidez inicial, la reparación con HRF permite obtener un alto porcentaje de restitución de la capacidad portante

llegando la Viga 1 a 258kN (97% de la capacidad portante original) y la Viga 2 a 239kN (87% de la capacidad portante original).

The original beams reached peak loads of 267kN and 274kN (Fig. 2) and during the test, diagonal cracks occurred between the load application point and the support (Figs. 3 and 4) on the side with lower  $a/d$  ratio. Fig. 2 also shows load-displacement curves for the repaired beams. Also the stiffness of the repaired beams is lower than that of the original ones while the bearing capacity was highly restored. Diagonal cracking is also observed in the repaired beams, but the fibers bridging the cracks are evident in this case.

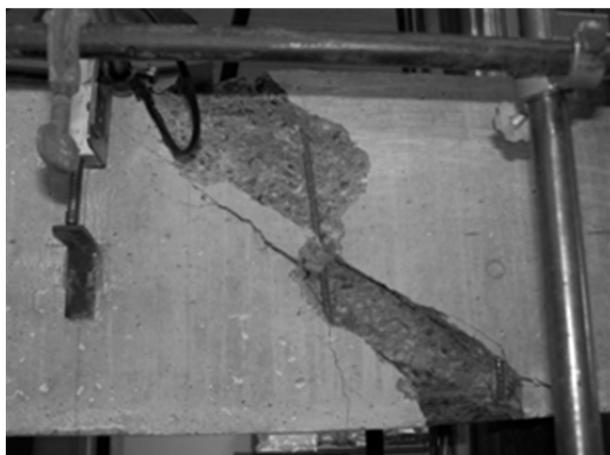
En las Figuras 3 y 4 se ilustra el estado final de las Vigas 1 y 2 respectivamente. Se advierte que en la Viga 1 se quitó manualmente el recubrimiento sin dificultad, tarea no realizada en la Viga 2.

Figura 3: Estado final de la Viga 1.

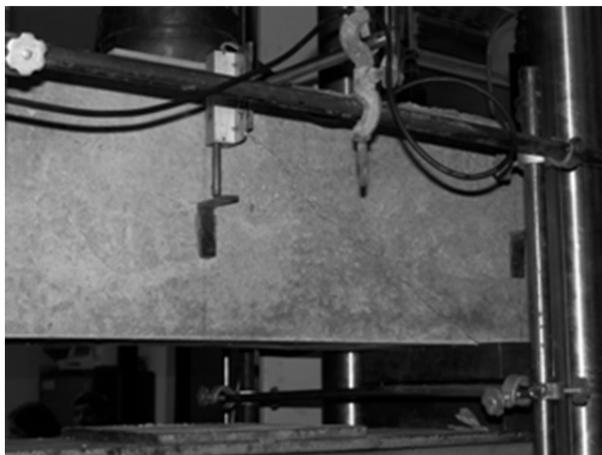
Figura 4: Estado final de la Viga 2.

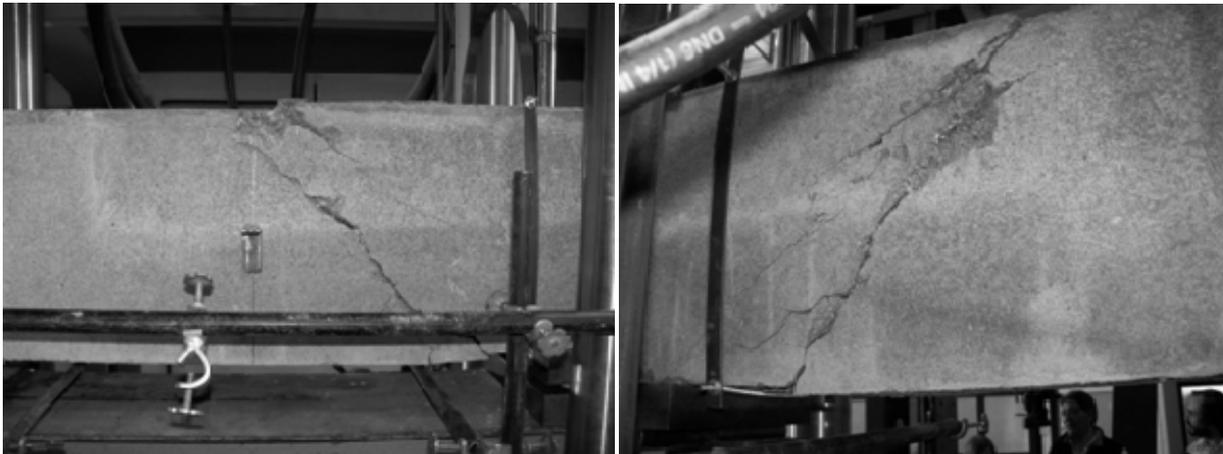
En las vigas reparadas se observó también formación de fisuras diagonales entre el punto de aplicación de la carga y el borde del casquete de apoyo. Con el aumento del desplazamiento impuesto también aumentó el ancho de las fisuras pero, en este caso, era posible ver las fibras que cosían las fisuras. Del lado de mayor relación  $a/d$ , se observaron mínimas fisuras de corte por flexión. Contrariamente a lo sucedido en las vigas originales, al terminar los ensayos, no resultó sencillo retirar el hormigón del refuerzo. En los ensayos de las vigas reparadas se llegó a flechas mayores que en los originales, ver Figura 2. La Viga 1 en su respuesta presentó un escalón en el que cae la carga que fue coincidente con el estallido del recubrimiento de la armadura superior.

Figura 5: Estado final de la Viga 1 reparada y reensayada a rotura, Frente y Posterior.

Las Figuras 5 y 6 muestran el estado final de las vigas reparadas ensayadas.

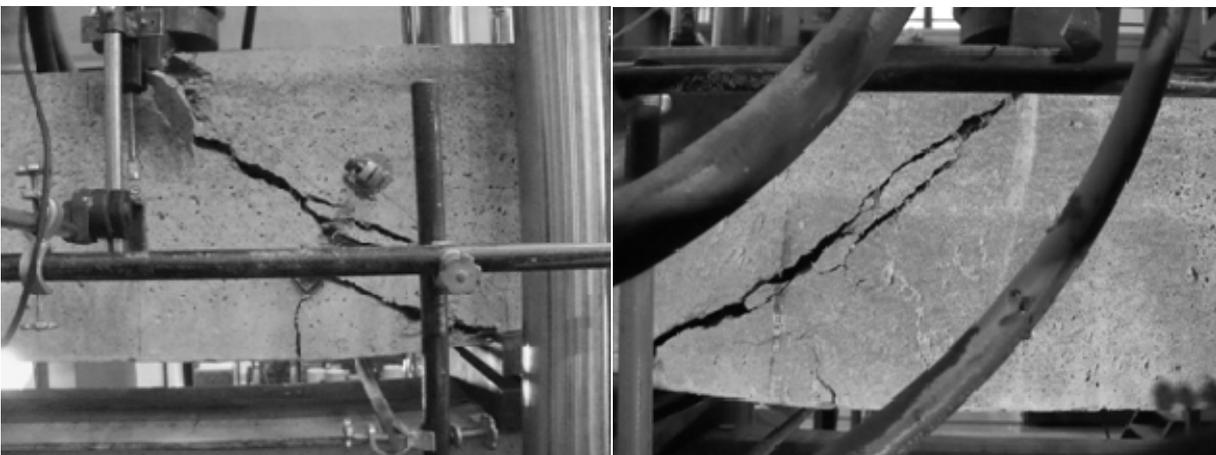
Figura 6: Estado final de la Viga 2 reparada y reensayada a rotura, Frente y Posterior.

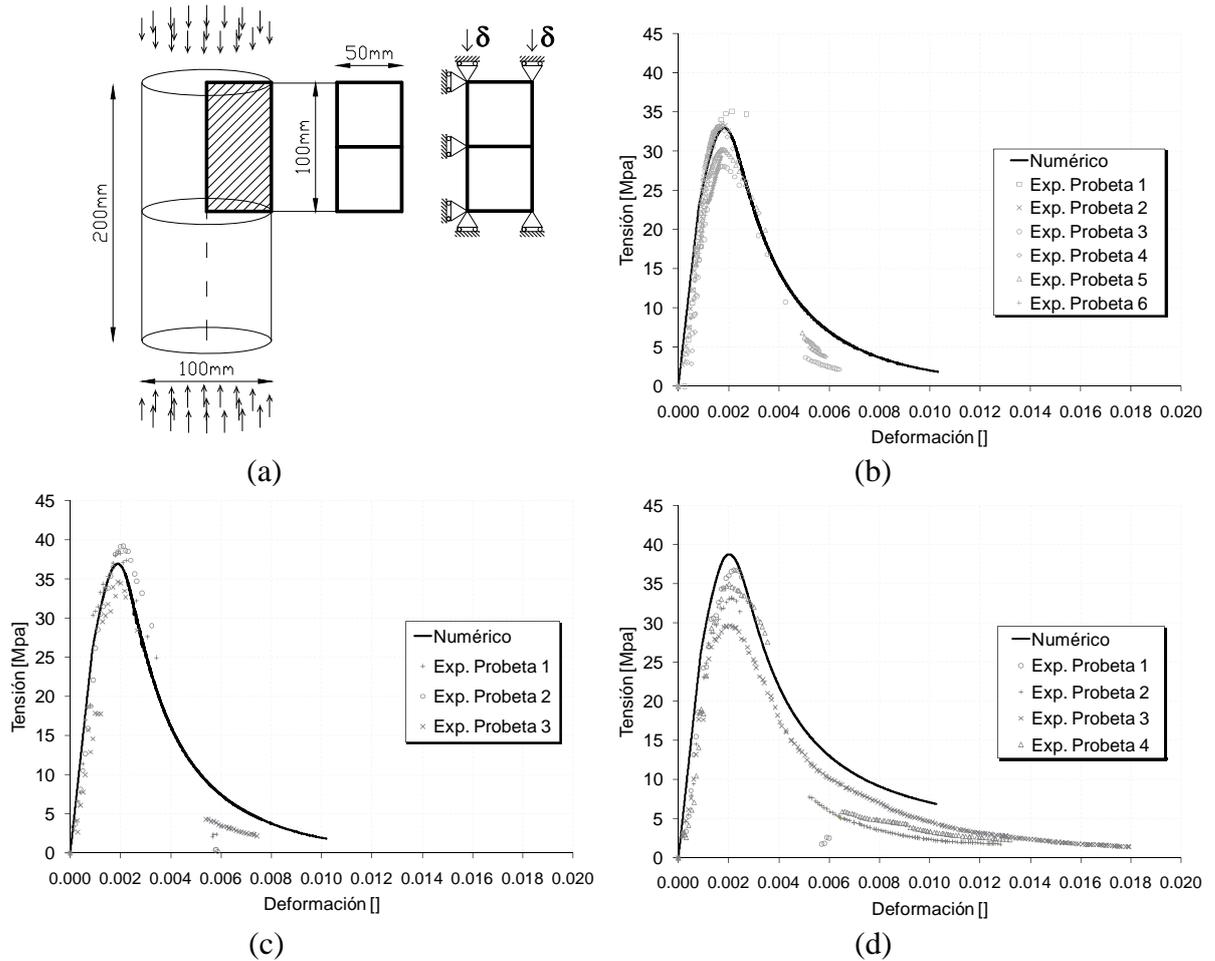
Figura 7: Ensayos de compresión de probetas de hormigón (a) Malla EF Compresión. (b) Curvas tensión deformación en compresión uniaxial del hormigón simple viga original; (c) Curvas tensión deformación en compresión uniaxial del hormigón autocompactante simple de reparación; (d) Curvas tensión deformación en compresión uniaxial del hormigón autocompactante con fibras utilizado en la reparación.

En la Figura 7(a) se muestra la malla de EF usada para la simulación numérica del ensayo de compresión uniaxial del hormigón. En las Figuras 7 (b), (c) y (d) se muestran las curvas tensión deformación axial obtenidas experimental y numéricamente por calibración para los distintos hormigones y hormigón con fibras utilizados.

En Figura 7(d) se muestra que numéricamente el HRF evidencia mayor resistencia y capacidad de deformación que el hormigón simple. Esta respuesta se corresponde con las mejoras esperadas en las propiedades del hormigón por efecto de la incorporación de fibras. Sin embargo, en la práctica al incorporar fibras al hormigón es común que, por problemas de compactación, la resistencia a compresión uniaxial del HRF resulte levemente inferior a la del mismo hormigón sin fibras. Este hecho no puede ser representado por los modelos numéricos que parten de la hipótesis de una adecuada compactación.

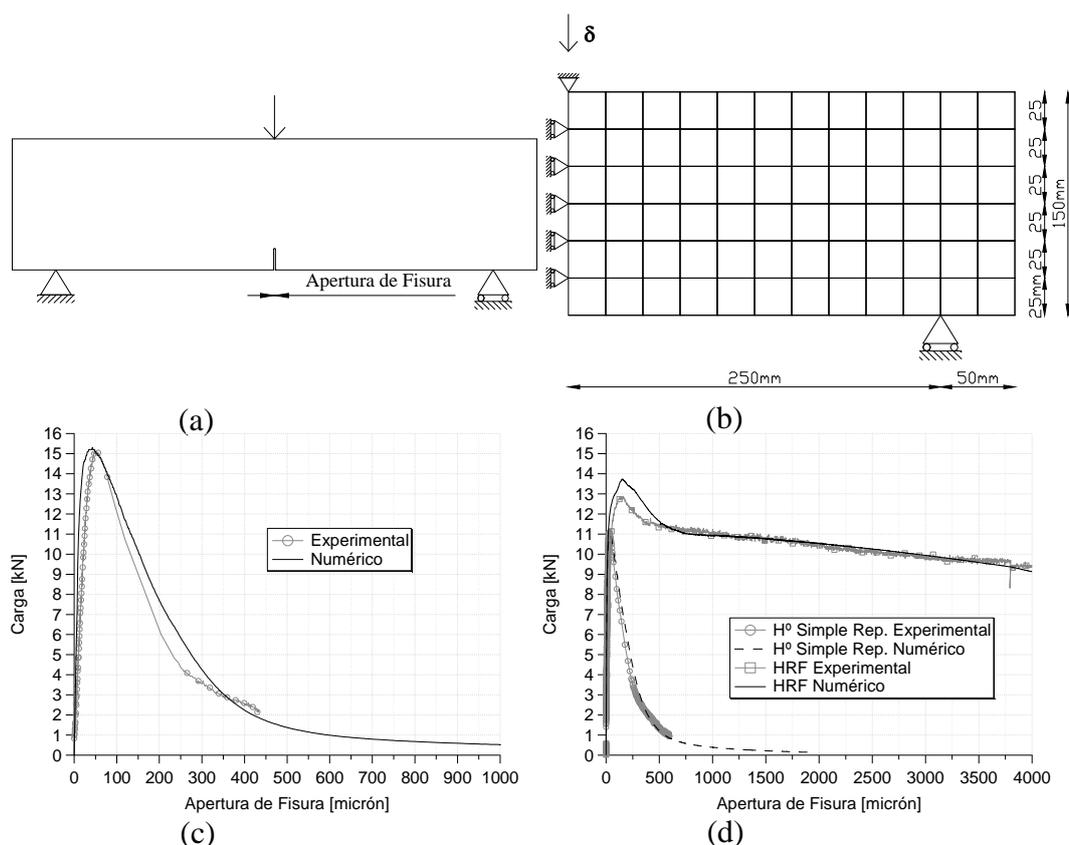
En Figura 8 (a) se muestra un esquema del ensayo a flexión y en Figura 8(b) la malla de EF usada para la calibración de propiedades a flexión de los distintos hormigones utilizados. En las Figuras 8 (c) y (d) se muestran las curvas experimentales promedio carga-apertura de fisura obtenidas para los tres tipos de hormigón y la comparación con los resultados numéricos. Se evidencia el aumento de ductilidad debido a la adición de las fibras que evitan la caída brusca de la carga una vez alcanzada la resistencia máxima. En la Tabla 1 se presentan los valores de los parámetros calibrados a partir de estos ensayos.

Figura 8: Ensayos de flexión. (a) Esquema Ensayo. (b) Malla EF. (c) Curvas carga-apertura de fisura (hormigón viga original). (d) Curvas carga-apertura de fisura (hormigón simple y HRF utilizados en la reparación)

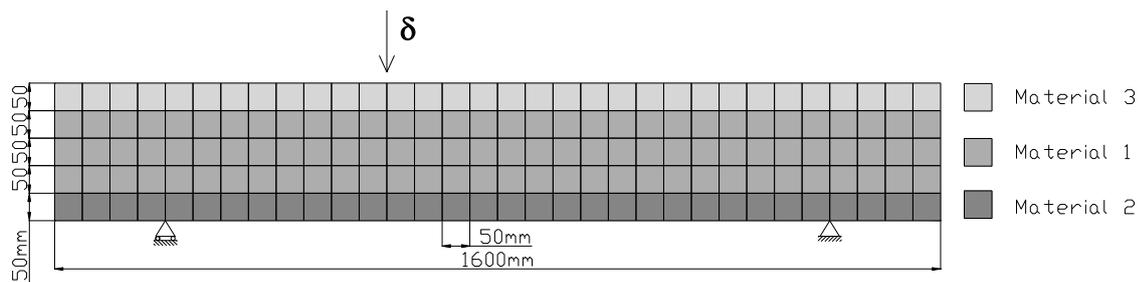
Para modelar los ensayos de las vigas se optó por realizar un proceso evolutivo compuesto por dos casos de carga en los que se utiliza la misma malla de EF y lo que cambia es el espesor, pues aumenta al reparar las vigas. En la Figura 9 se muestra la malla de EF utilizada y se pueden distinguir tres bandas correspondientes al cuerpo de la viga, la armadura inferior y la armadura superior como así también las condiciones de apoyo y carga. Cada banda corresponde a un material compuesto por el hormigón de la viga original, el acero en barras longitudinales y estribos, el hormigón de reparación y las fibras metálicas en dirección horizontal y vertical. Si bien la malla de EF usada en la reparación no describe exactamente la geometría de las vigas reparadas, pues no tiene en cuenta el recubrimiento inferior de HRF, se comprobó que la simplificación adoptada prácticamente no afecta la respuesta ya que las vigas trabajan predominantemente a corte y no a flexión.

Se definen dos casos de carga. En el primer caso de carga los materiales componentes del HRF de la reparación tienen proporción volumétrica nula activándose su participación en el segundo caso de carga en el cual se modifican las proporciones de todos los materiales componentes para dar lugar a los materiales de reparación. De esta forma, los materiales componentes del HRF de la reparación no realizan aporte hasta su activación en el segundo caso de carga. Si bien los materiales de la reparación no participan en la contribución de resistencia, al formar parte del compuesto desde el primer caso de carga, se deforman experimentando tensiones y variación de variables internas que son ficticias pues realmente esos materiales no existen en esa etapa. Para evitar que esto afecte la respuesta, al inicio del segundo caso de carga se vuelven a cero las tensiones y variables internas de los materiales componentes de la reparación. Además al iniciar el segundo caso de carga se inicializan nuevamente en cero los desplazamientos de los nodos de la malla de EF para poder comparar con los resultados experimentales. Si bien en los ensayos quedan deformaciones permanentes, cuando se reparan las vigas y se vuelven a ensayar se toma como referencia para medir los desplazamientos, el eje de la viga reparada.

9: Malla de EF y Condiciones de Borde usada en Simulación Numérica.

An evolutionary process with two load cases, the first corresponding to the original beams and the second corresponding to the repaired ones is used for the simulation of the tests. In both cases the same mesh was used (Fig. 9) but the thickness of the specimens changed because of the reparation.

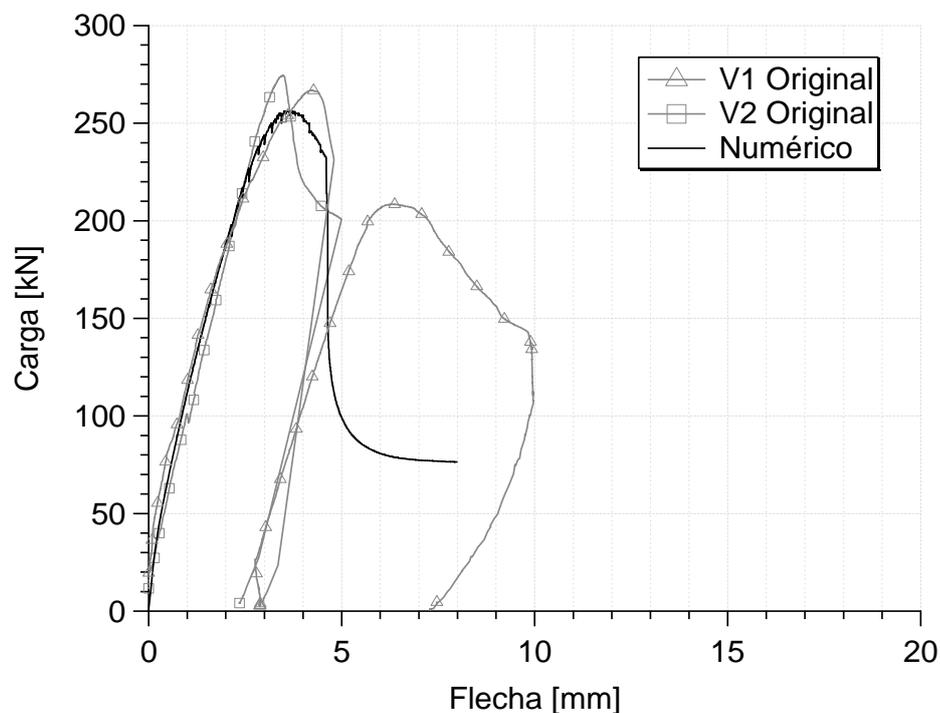
La Figura 10 muestra la comparación de los resultados numéricos con las curvas carga-flecha obtenidas experimentalmente para las dos vigas de hormigón armado originales. Se puede observar que el modelo reproduce acertadamente el comportamiento elástico y la carga máxima de los ensayos. Se observa, sin embargo, que los resultados numéricos se apartan de los experimentales en la rama descendente (post-pico) de la respuesta. Esto muestra que el modelo de hormigón utilizado que ha sido probado con buenos resultados en tracción y compresión (Luccioni and Rougier 2005) debe ser aún calibrado para el caso de corte.

Figura 10: Curvas carga-flecha de vigas originales. Comparación de resultados numéricos y experimentales.

Fig. 10 shows comparison of experimental and numerical results for the original beams. The model accurately reproduces the elastic behavior and the peak load, but not so well the post-peak behavior. Fig. 11 shows the corresponding comparison for the repaired beams. It can be seen that the peak load prediction is correct, but the load-displacement curve is not.

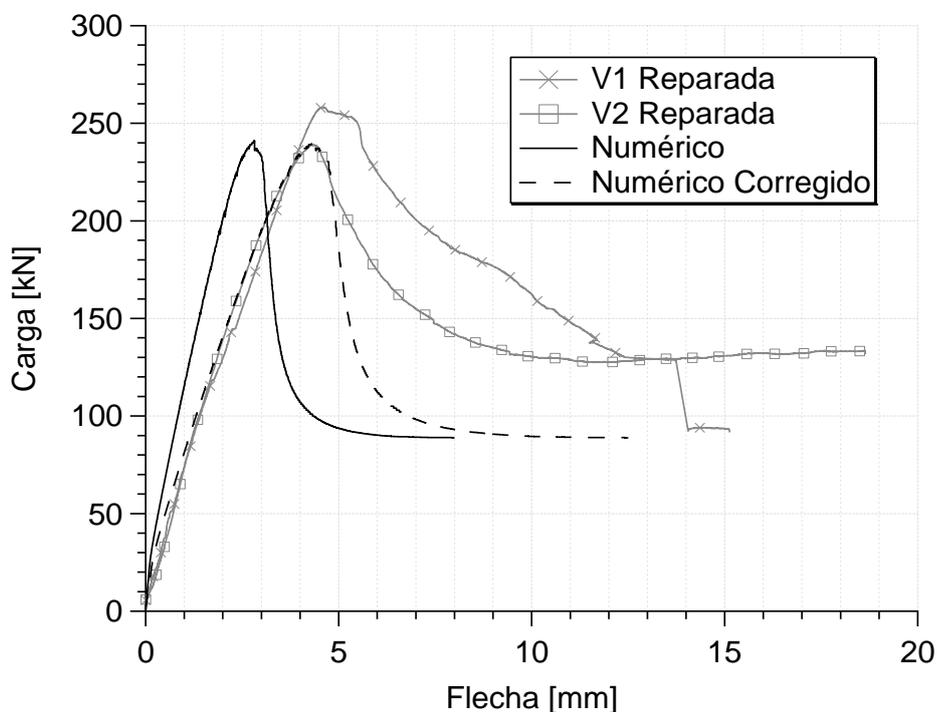
En Figura 11 se presenta la comparación de las curvas carga-flecha obtenidas numéricamente con los resultados experimentales para las vigas reparadas y ensayadas nuevamente. Los resultados numéricos aproximan razonablemente la carga máxima alcanzada en los ensayos pero no reproducen adecuadamente la curva carga-desplazamiento evidenciando una rigidez mayor que la realmente alcanzada en los ensayos. Para poder reproducir la degradación de rigidez que evidencian las vigas dañadas y posteriormente reparadas en relación con las vigas originales, es necesario utilizar para el hormigón un modelo que considere degradación de rigidez como el modelo de plasticidad y daño acoplado (Luciconi, Oller and Danesi 1996, Luccioni and Rougier, 2005). La degradación global promedio de las vigas originales puede obtenerse aproximadamente de la pendiente de la última rama de descarga de la Fig.10. Allí se observa que la viga dañada presenta una rigidez 50% menor que la original. Si se tiene en cuenta esta degradación de rigidez de la parte central de la viga reparada, se obtiene la curva de línea de trazos de la Figura 11 que se aproxima bastante más a los resultados experimentales.

Figura 11: Curvas carga-flecha de vigas reparadas. Comparación de resultados numéricos y experimentales.
