(Dis)continuidades constructivas en la restauración del patrimonio en tierra del noroeste argentino

Constructive (dis)continuities in earthen heritage restoration in northwestern Argentina

Julieta Barada y Jorge Miguel Eduardo Tomasi

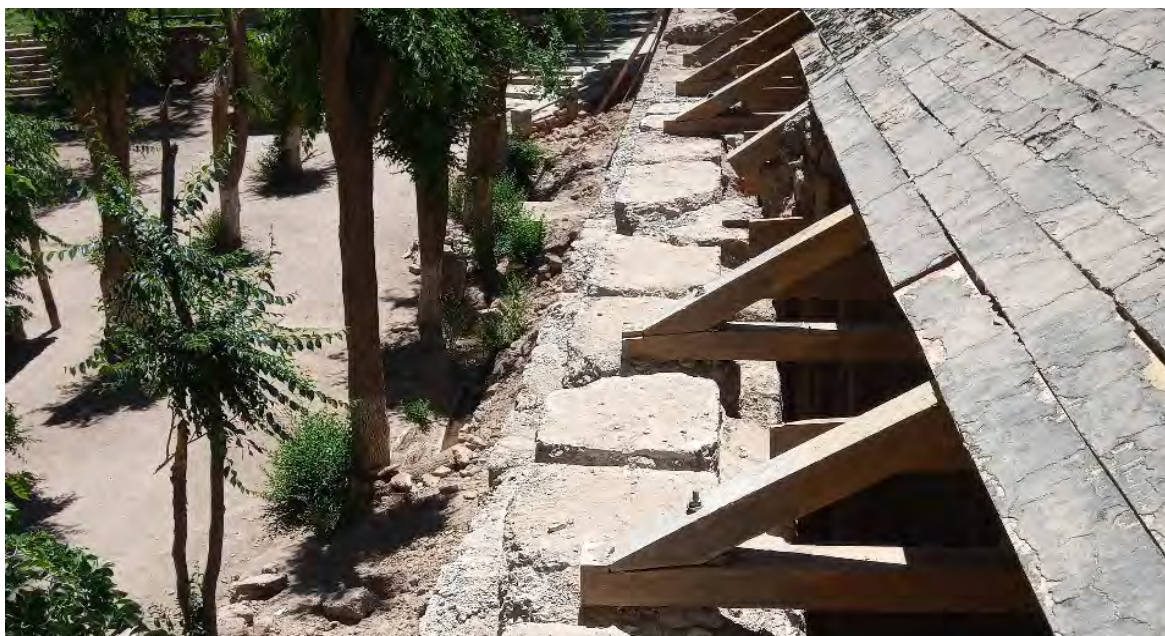
Proceso de retiro de zuncho de hormigón armado sobre muro histórico de adobe. Fotografía: autores
Process of removal of reinforced concrete beam on historic adobe wall. Photography: authors

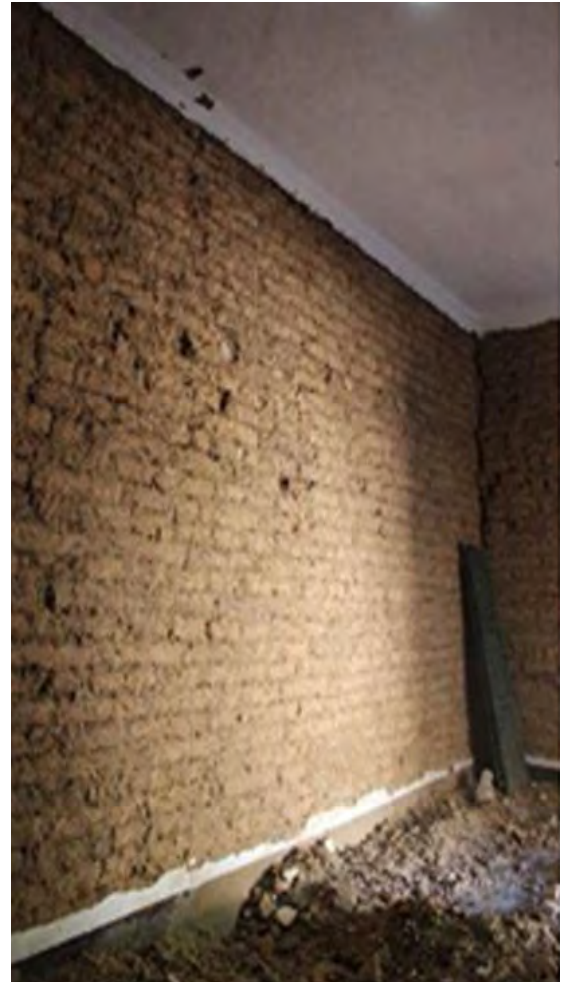
6

6. Técnicas constructivas en la casa: cimentaciones de piedra y barro, muros de adobe, estructura de par y nudillo, aleros de madera y cubierta de torta de barro. Fuente: Autores

6. Earthen constructive techniques in the house: stone and mud foundations, adobe masonry walls, A-frame trusses structure, wooden eaves and mud cake roof. Source: Authors

La casa presenta una planta cuadrada de 40 m de lado, con un patio interior que organiza funcionalmente los espacios, para una superficie total cubierta de 818 m² (figs. 3, 4, 5). Constructivamente, responde a los rasgos generales de las arquitecturas en el área andina (Viñuales, 1991; Tomasi y Rivet, 2011), con muros de mampostería de adobe, de hasta 1 metro de espesor, sobre cimientos de piedra asentada en barro, y revocados históricamente con el mismo material. La cubierta presenta una estructura de par y nudillo, con un tensor inferior, sobre el cual se desplegaba un encañado y una terminación exterior con la técnica de la torta de barro² (fig. 6).

The house has a square plan with 40 m on each side, with an interior patio that functionally organizes the space. The total covered area is of 818 m² (figs. 3, 4, 5). Constructively, it responds to the general features of the architectures in the Andean area (Viñuales, 1991; Tomasi and Rivet, 2011), with stone and mud foundations, adobe masonry walls, up to 1 m wide, historically plastered with the same material. The roof structure has A-frame trusses with lower ties, and a mud cover². Historically, the support surface for the mud of the cover had a cane fabric (fig. 6).

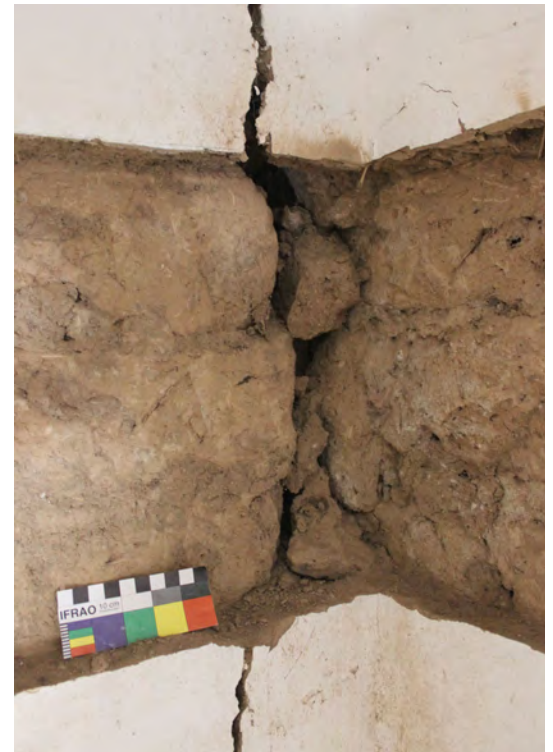
9. Grieta en esquina sobre muro frontal, vista en cateo y sin revoque. Fuente: Autores

9. Crack in the front wall corner, views with and without mud plaster. Source: Authors

A partir del diagnóstico realizado en el marco de los talleres, pudo observarse la presencia de grietas de diversa gravedad sobre los muros de la casa, localizándose principalmente en sus encuentros. El muro frontal, orientado hacia el Este, presentaba estas grietas en el encuentro con los muros transversales, con aperturas que alcanzaban hasta los 7 cm de espesor en la parte alta, y un recorrido de unos 3 m en altura, y que habían sido parcialmente cubiertas con revoque (fig. 9). A su vez, este muro frontal presentaba una pérdida de verticalidad con un desplome hacia el exterior que provocaba su separación de los muros transversales. La estratigrafía muraria permitió reconocer que este muro frontal y parte de los transversales a este habían sido reconstruidos en la primera gran restauración (entre las décadas de 1950 y 1970), con un cambio en el aparejo (fig. 10). Mientras que los mampuestos originales eran de 60 x 30 x 10 cm, con un aparejo inglés, aquellos utilizados en la reconstrucción tenía una dimensión significativamente menor, 40 x 20 x 10 cm. Este cambio en las dimensiones de los adobes está asociado con procesos más amplios en la región en torno a la estandarización y disminución de las medidas

The diagnosis made during the workshops showed the presence of cracks of varying severity on the walls of the house, most of them located in the encounters. The front wall, oriented to the east, presented these cracks in the encounter with the transverse ones, with openings that reached up to 7 cm thick at the top and about 3 m in height, partially covered with plaster (fig. 9). In turn, this front wall presented a loss of verticality to the outside that caused its separation from the transversal wall. The wall stratigraphy allowed us to recognize that this front wall and part of the transversal ones had been rebuilt in the first great restoration (between the 1950s and 1970s), with a change in the adobe fabric (fig. 10). While the original masonry was 60 x 30 x 10 cm, with an English bond, those used in the reconstruction were significantly smaller, 40 x 20 x 10 cm. This change in the dimensions of the adobes is associated with broader processes in the region around the standardization and reduction of the adobe size, in order to bring it closer to other commercial materials. Beyond an evident loss of richness in diversity, in this particular case it generated deficient bonds between walls, favoring the emergence of the referred cracks, even when the constructive system did not changed. In parallel, that intervention involved the incorporation of concrete reinforcements in corners and arches, but particularly in an upper chaining beam, that covers practically all the walls (fig. 11). This beam has

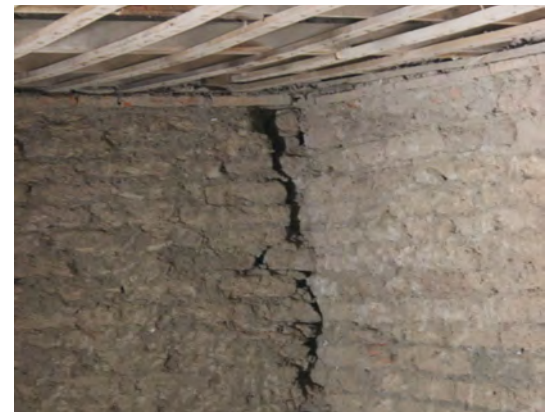
10. Estratigrafía de muro transversal al frontal, con el cambio de mampuestos de adobe. Fuente: Autores

10. Stratigraphy of wall transverse to the front, with the change of adobe masonry. Source: Authors

del adobe, para acercarlas a las de otros mampuestos de obtención comercial. Más allá de una evidente pérdida de riqueza en la diversidad, en este caso en particular se generó una traba deficiente en los encuentros entre muros de 1 m de espesor, favoreciendo el surgimiento de las grietas referidas, a pesar de haber mantenido una continuidad en el sistema constructivo.

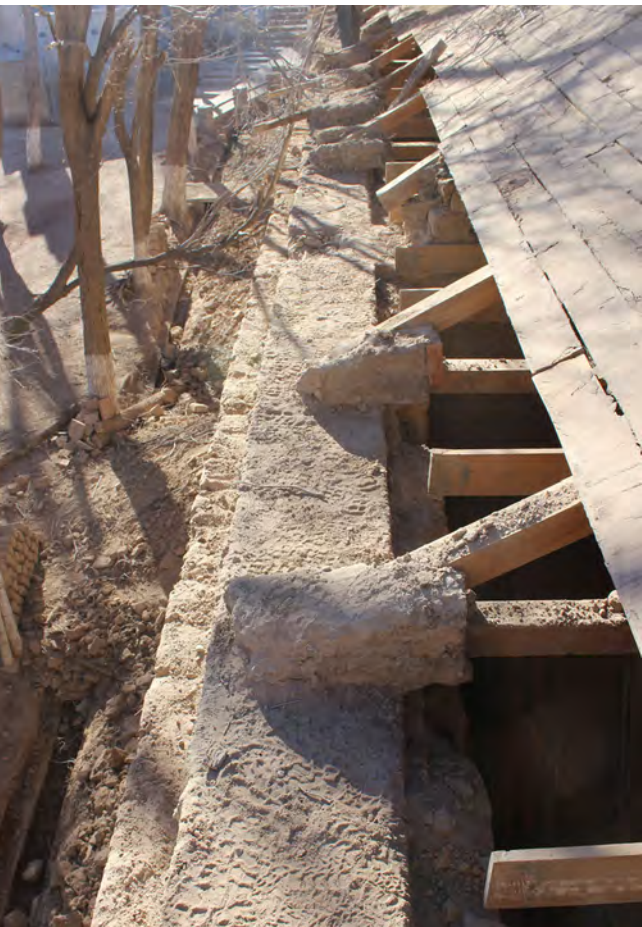
13. Fracturas en el muro, producto del esfuerzo cortante provocado por el zuncho de hormigón armado. Fuente: Autores

13. Fractures in the wall, product of cut stress caused by the reinforced concrete beam. Source: Authors

a 50 x 35 cm section, arranged horizontally in the center of the wall (fig. 12). It has a very different rigidity in relation to adobe masonry, which leads to a differential and independent behavior against extreme stresses, for example seismic (Tomasi et al., 2020). Independence in behavior is associated with the lack of bonding between both materials. In fact, analyzes carried out showed that the cut stress of the beam caused fractures inside the wall (fig. 13). The ongoing intervention involved the complete removal of this element and its replacement by a wooden collar beam, improving the bond between the walls and the A-trusses. Wooden pieces were used also to reinforce wall encounters (Tomasi and Barada, 2019).

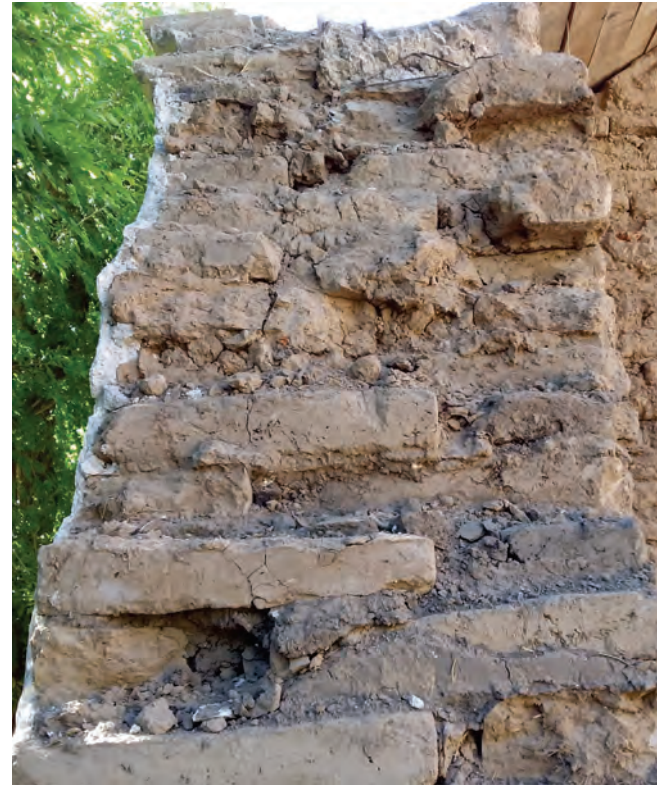
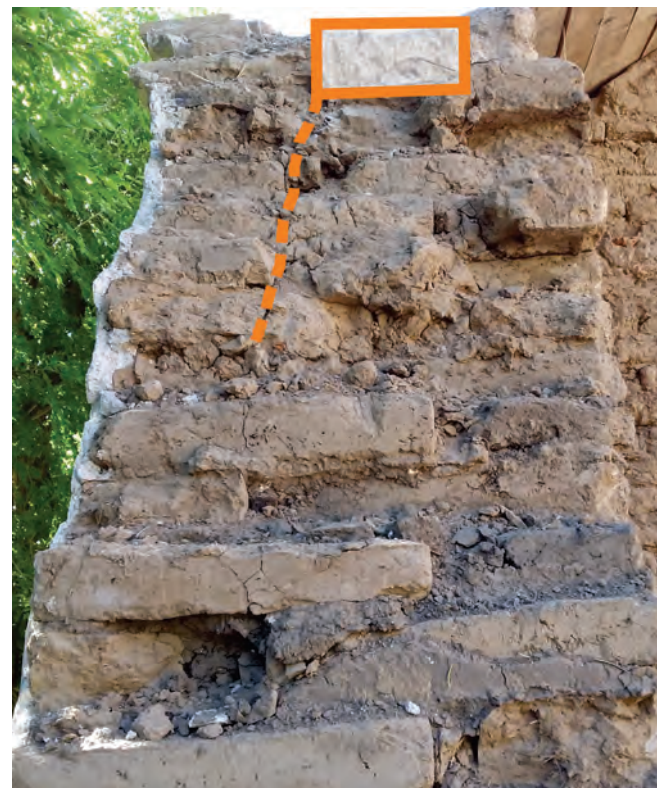
14. Estado actual de la cubierta de torta de barro y cerchas sobre el muro frontal. Fuente: Autores

14. Current state of the torta de barro and the tiles in the eaves. Source: Authors

como las memorias orales revisitadas en los talleres permitieron reconocer que la cubierta de la casa ha sido objeto de múltiples intervenciones. La fotografía más antigua con la que contamos corresponde a la década de 1930, tomada por Hans Mann (fig. 7), y muestra una cubierta de torta de barro con tejas solo en la cumbrera y en los aleros con una profundidad que cubría la totalidad del espesor de los muros. Esta materialidad se mantendría en las imágenes posteriores hasta la postal fechada en 1971, en la que se observa que al menos el frente de la casa estaba íntegramente cubierto con tejas (fig. 8). La situación actual vuelve a mostrar un torteado, con solo una hilada de tejas en el alero (fig. 14).

to recognize that the roof of the house has been the subject of multiple interventions. The oldest photograph that we have, which corresponds to the 1930s taken by Hans Mann (fig. 7), shows a mud cover with tiles only located on the ridge and on the eaves, covering the full thickness of the walls. This materiality persisted in subsequent images until the postcard dated 1971, where a tiles roof covered, at least, the front of the House (fig. 8). The current situation shows again the mud roof, with only one row of tiles in the eaves (fig. 14).

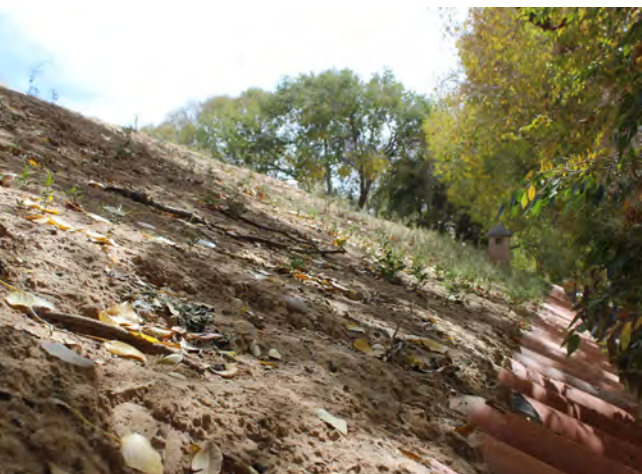
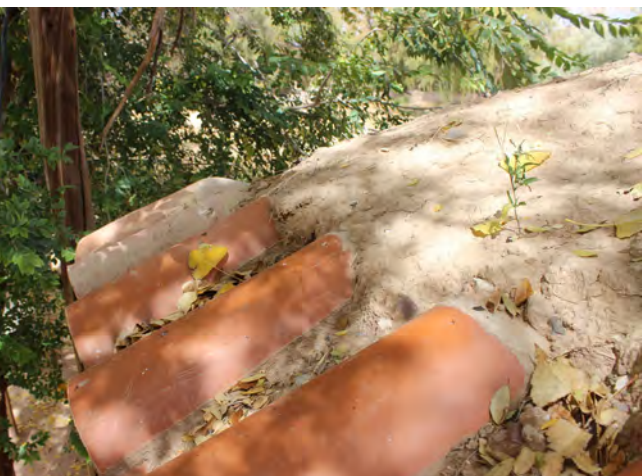
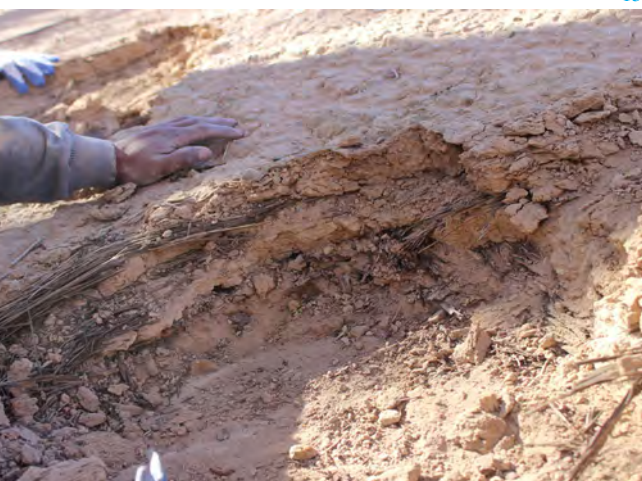
14
15

15. Retiro del torteado en uno de los sectores, con visible sobrecarga. Fuente: Autores

15. Retirement of the mud cake in one of the sectors, with visible overload. Source: Authors

En los talleres, las memorias sobre el retorteado de la casa fueron puestas en tensión con aquellas otras que se desprendieron de aquella imagen de 1971 correspondiente al momento en que la cubierta tuvo tejas coloniales. Esto implicó, nuevamente, una discusión conceptual y constructiva. Esta última emergió del diagnóstico realizado, mostrando que los cambios en la materialidad de la cubierta fueron una de las causas de los daños que se reconocen en los muros (Tomasi y Barada, 2019). Esto se acusa particularmente en el sector del frente, donde habían estado las tejas y las mayores intervenciones que provocaron un sobrepeso en la cubierta que habría dañado la estructura de madera y generado el empuje sobre el muro frontal (fig. 15). Por otra parte, el cambio más reciente que implicó la recuperación del torteado también tuvo su incidencia producto de la reducción del alero de tejas. Este hecho favoreció un ingreso continuo de agua que llegó a dañar los extremos de las cerchas en el apoyo, provocando su pudrición parcial e incluso su fractura (fig. 16).

In the workshops, memories on maintaining the mud roof of the house were in tension with those others that were associated with the image from 1971 when the roof had colonial tiles. This involved a new conceptual and constructive discussion. The constructive one emerged from the diagnosis, showing that changes in the materiality of the roof were one of the causes of the recognized damage in the walls (Tomasi and Barada, 2019). This is particularly relevant in the front sector, where tiles were incorporated and major interventions caused an overweight in the roof, which damaged the wooden structure and generated horizontal stresses over the front wall (fig. 15). On the other hand, most recent changes that implied the recovery of the mud roof also had its incidence product of the reduction of the eaves of tiles. This favored a continuous entry of water that damaged the trusses, causing even their fracture (fig. 16).

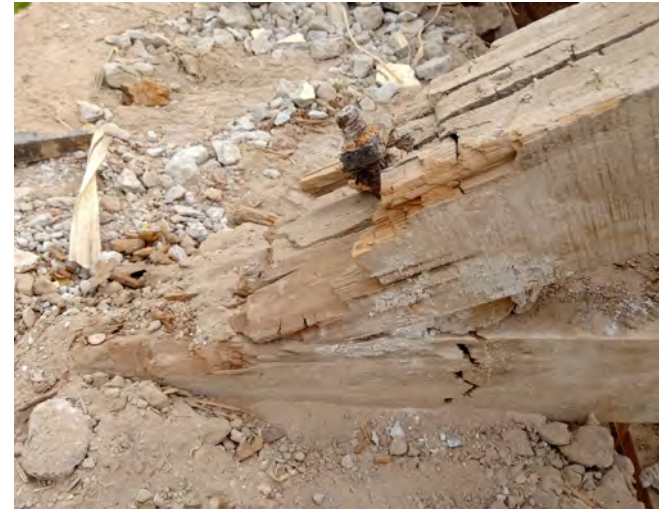
16

16. Fracturas y pudrición en las cerchas. Fuente: Autores

16. Fractures and rot in the trusses. Source: Authors
