Retroanálisis de estabilidad de taludes en macizos rocosos metamórficos del Cordón de Sierra Chica, Provincia de Córdoba, Argentina.

Resumen— Los macizos rocosos que constituyen el cordón de Sierra Chica han sido objeto de estudios geotécnicos para la ejecución de obras viales durante los últimos diez años. Los análisis de estabilidad realizados para la construcción de taludes rocosos se llevaron a cabo mediante modelos geotécnicos basados en las teorías de equilibrio límite y en la determinación de factores de seguridad. Estos métodos requieren de una correcta caracterización del macizo rocoso, es decir de un modelo geológico que represente los materiales y los procesos involucrados en la estabilidad. El objetivo del presente trabajo es conocer el mecanismo, modelo y geometría de las inestabilidades de taludes rocosos en el sector de la RP 34 que atraviesa el cordón de Sierra Chica. Por esta razón, se desarrollaron retroanálisis de deslizamientos y caídas de bloques ocurridos después de una etapa operativa de tres años. Para los retroanálisis se tuvieron en cuenta condiciones críticas de agua subterránea y condiciones sísmicas propias de la zona de estudio. Se consideraron posibi

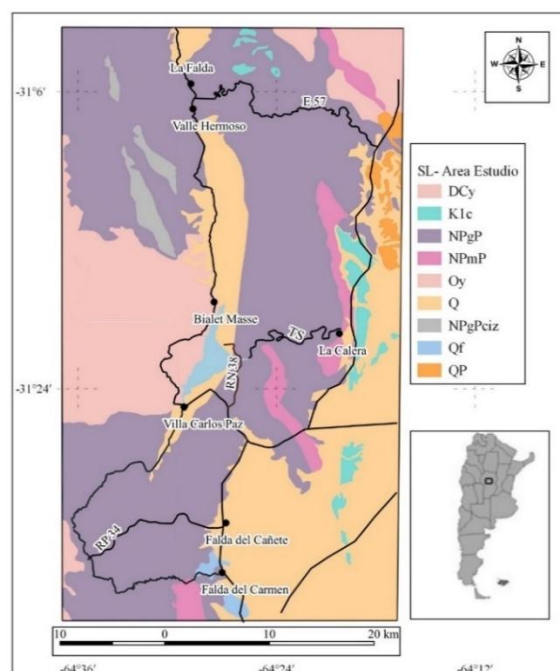
Fig. 1: Área de estudio y Series Litológicas. DCy: Granitoides Achalianos K1c: Sedimentitas continentales. NPgP: Complejo metamórfico La Falda; NPMp: Formaciones El Manzano y Mármoles; Oy: Granitoides Famatinianos; Q: sedimentos cuaternarios; NpgPciz: Metamorfitas zona cizalla; Qf: Cuaternario fluvial; QP: Piedemonte.

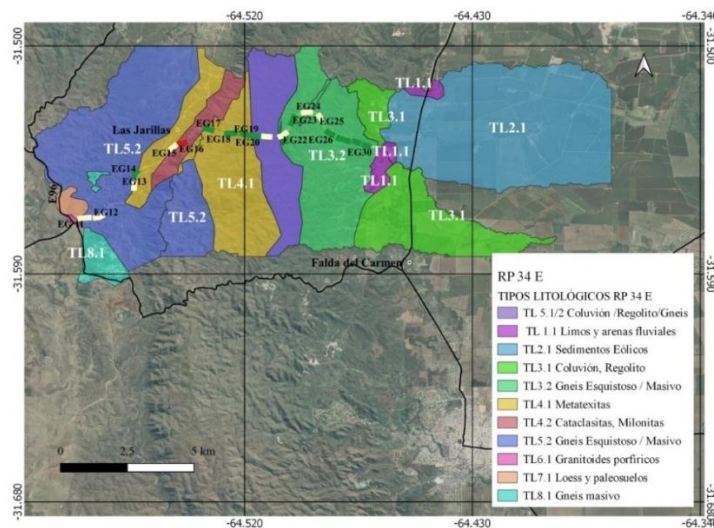
Fig. 2: Ubicación de los Estudios Geotécnicos en taludes (EG) y Unidades de mapeo geotécnico.

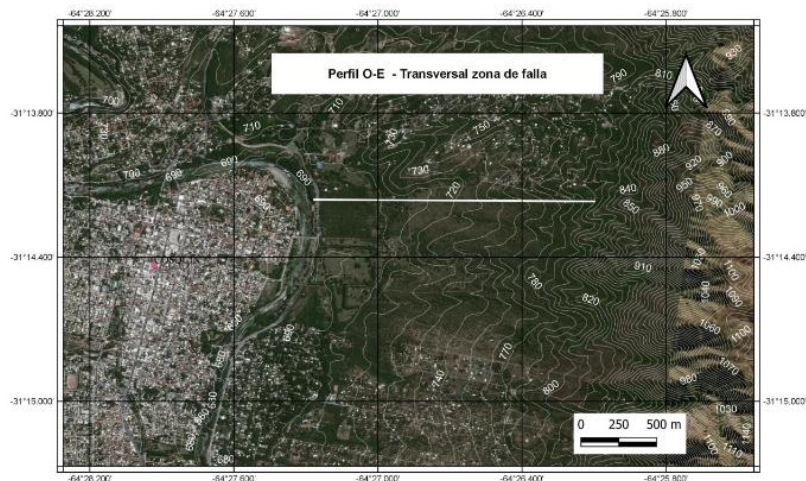
Fig. 3: Ubicación del Perfil N° 18 del Yacimiento Rodolfo (Cosquín – Córdoba - CNEA) realizando un corte transversal O-E de la ladera occidental de Sierras Chicas. Modificada de Lencinas, (1971).

La descripción más completa de los materiales de falla de la zona es la realizada por Lencinas (1971) quien describió el Perfil N° 18 del Yacimiento Rodolfo (Cosquín – Córdoba - CNEA) realizando un corte transversal O-E de la ladera occidental de Sierras Chicas (Fig. 3).

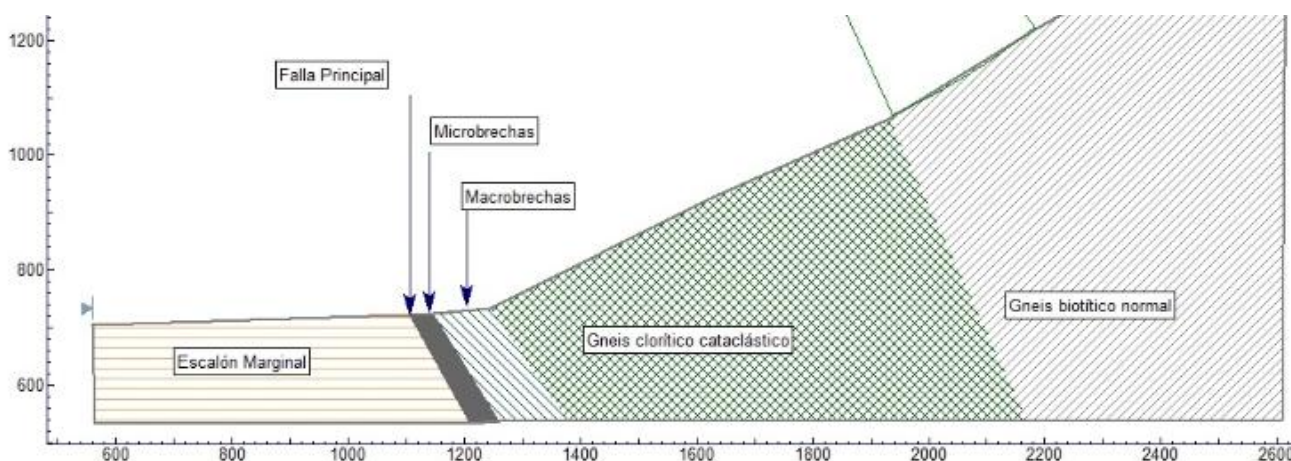
Según Lencinas, en la zona de Cosquín los estratos terciarios constituyen en el pie fracturado una faja o escalón marginal (Fig. 4).

Fig. 4: Modelo geológico de la zona de falla de Sierra Chica según Lencinas, (1971).

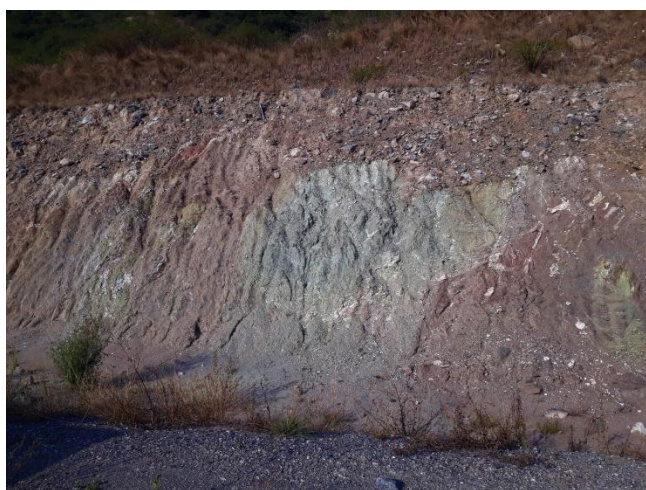
En la traza de la RP34, tramo: Falda del Cañete – Las Jarillas, la microbrecha se localizó en un corte, en cota 863 m s.n.m., como se observa en la Fig. 5., realizándose el Perfil 1 que se observa en la Fig. 6. y que ratifica los análisis de Lencinas (1970) y Martino (2012), en cuanto a la presencia de micro y macrobrechas, gneises cataclásticos y gneises normales, en la escarpa de falla oriental.

Fig. 5: Microbrecha de la falla de Sierra Chica, en proximidades del talud EG15 - RP34. Altura del talud 8,00 m.

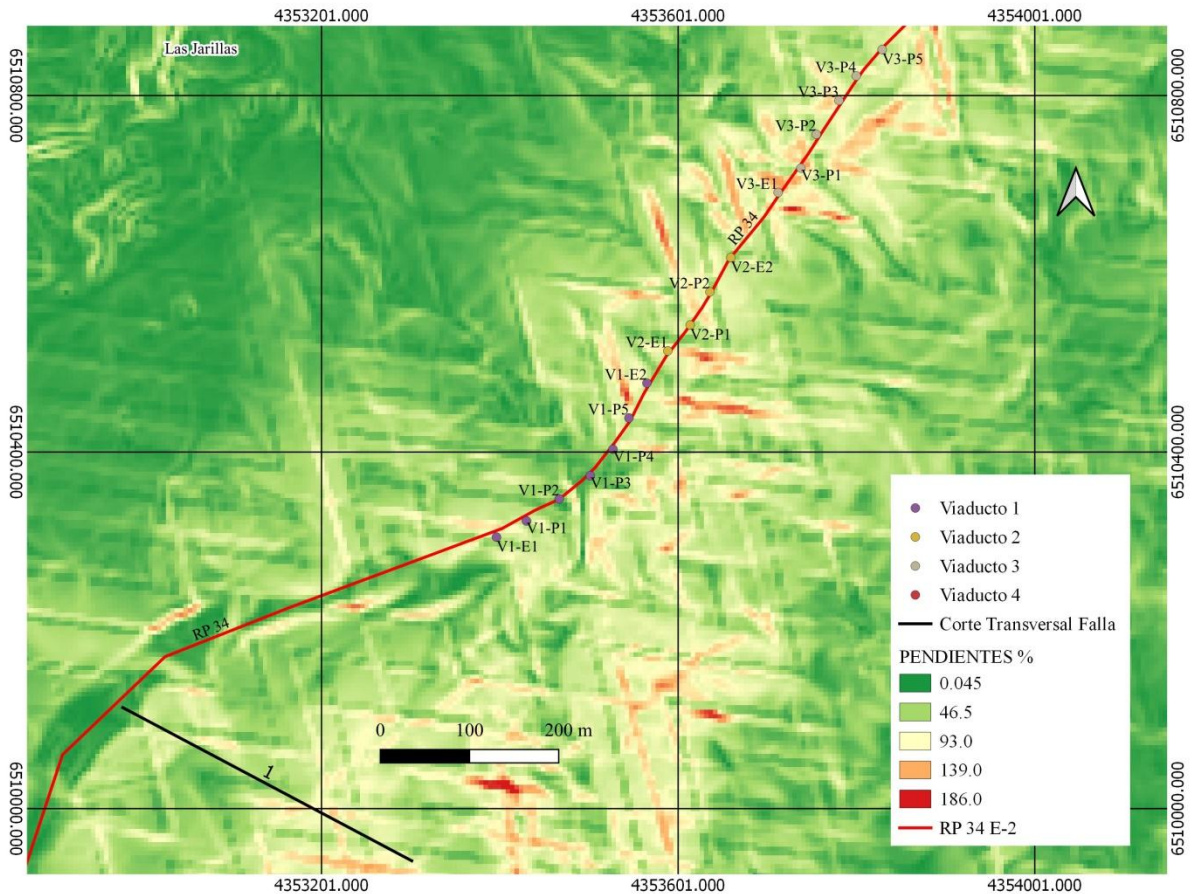
Fig. 6: Mapa de pendientes. Ladera occidental de la Sierra Chica. Escarpa de falla. Sistema de Referencia de Coordenadas Posgar 2007- Argentina 4.

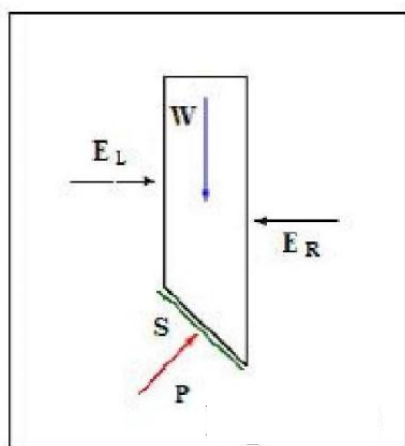
5. El Método de Bishop Simplificado ignora las tensiones tangenciales entre rebanadas. Por otro lado, considera las normales. W = cargas verticales externas. E_L y E_R fuerzas normales izquierda y derecha entre dovelas. P y S son las fuerzas normal y tangencial en la base de la dovela.

Fig. 7: Esquema de fuerzas de Bishop.

Para el presente artículo se utilizó el método de las dovelas (Bishop, Janbu, etc.) que divide la masa desplazada en distintas fajas o dovelas (Fig. 7) que pasan a considerarse un sólido rígido y se resuelve bajo dos hipótesis simplificadoras:

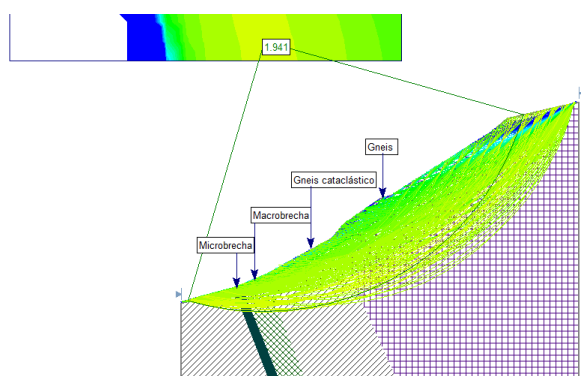
El Escenario 1 corresponde a la estabilidad de la ladera en su condición natural y sin considerar la presencia del agua subterránea, ni carga sísmica (Fig. 8), resultando un FS = 1.941 según Janbu.

Fig. 8: Modelación de la ladera en zona del perfil 1 en RP 34. Escenario 1: sin actividad sísmica, ni agua subterránea.

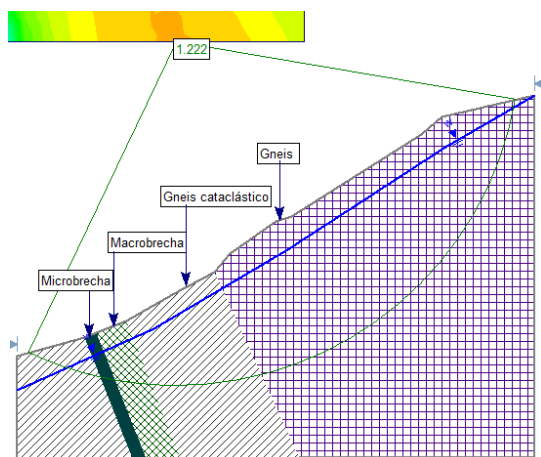
Para el Escenario 2 se recolectó información en relación a la presencia de agua subterránea, encontrándose que existen vertientes en cota 810 m s.n.m. La posición de la capa freática se ilustra en la Fig. 9, donde la línea azul está representando una superficie de saturación del macizo que podría producirse al fin de la época estival, como consecuencia de una lluvia intensa, como la que ocurriera el 15 de febrero de 2015 en la vertiente oriental de Sierra Chica. La posición de la capa freática se ilustra en la Fig. 9. Según Janbu, el FS ante la presencia de agua descende un 37%, pero es mayor a 1, indicando que la ladera es estable en estas condiciones.

Fig. 9: Modelación de la ladera en zona del perfil 1 en RP 34. Escenario 2: presencia de agua subterránea.

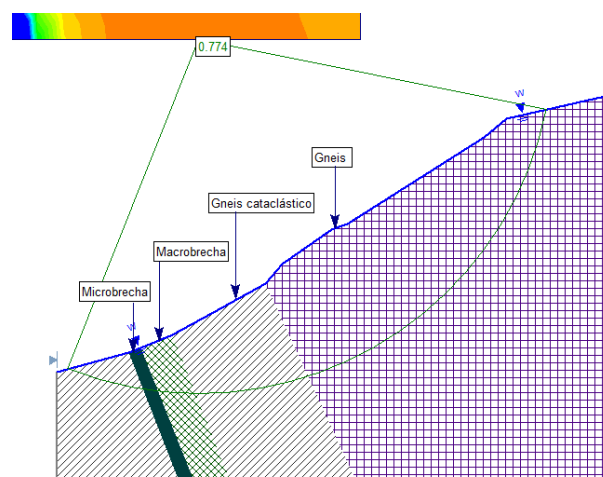
El Escenario 3 corresponde a una condición de gatillo por la existencia de una tormenta como la ocurrida en febrero de 2015, que podría haber llevado a la saturación del macizo rocoso. En esta circunstancia se obtienen valores de FS menores a la unidad, indicando la inestabilidad de la ladera. El Escenario 4 contempla la existencia de una carga sísmica acorde a la actividad de la zona y el Escenario 5 (Fig. 10) muestra la combinación de los dos gatillos: saturación del subsuelo y actividad sísmica, arrojando un grado de inestabilidad más pronunciado. Este último caso, el FS es de 0.774 según el método de Janbu.

Fig. 10: Modelación de la ladera en zona del perfil 1 en RP 34. Escenario 5: macizo saturado por intensas lluvias y actividad sísmica.

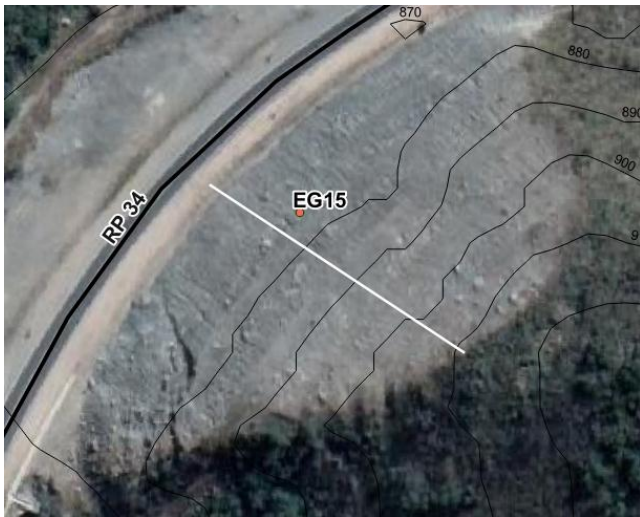
El perfil de la ladera analizado se encuentra a 140 m del talud EG15, en cuya base ha ocurrido un deslizamiento. Este talud forma parte de la ladera, por lo cual se efectuará un retroanálisis para definir las propiedades de los materiales en el sector fallado (Fig. 11 y 12).

Fig. 11: Contratalud rocoso EG 15. Sector SO con plano de falla.

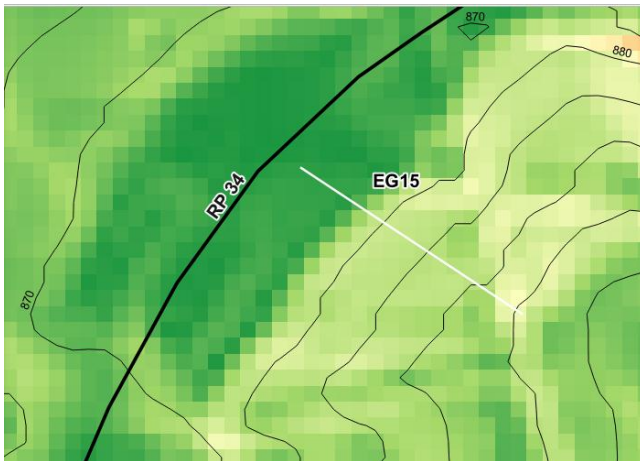
Fig. 12: Pendientes en el contratalud y ladera rocosa. Verde Oscuro <0,045 – Verde Claro < 46.5% - Rosado < 93% .

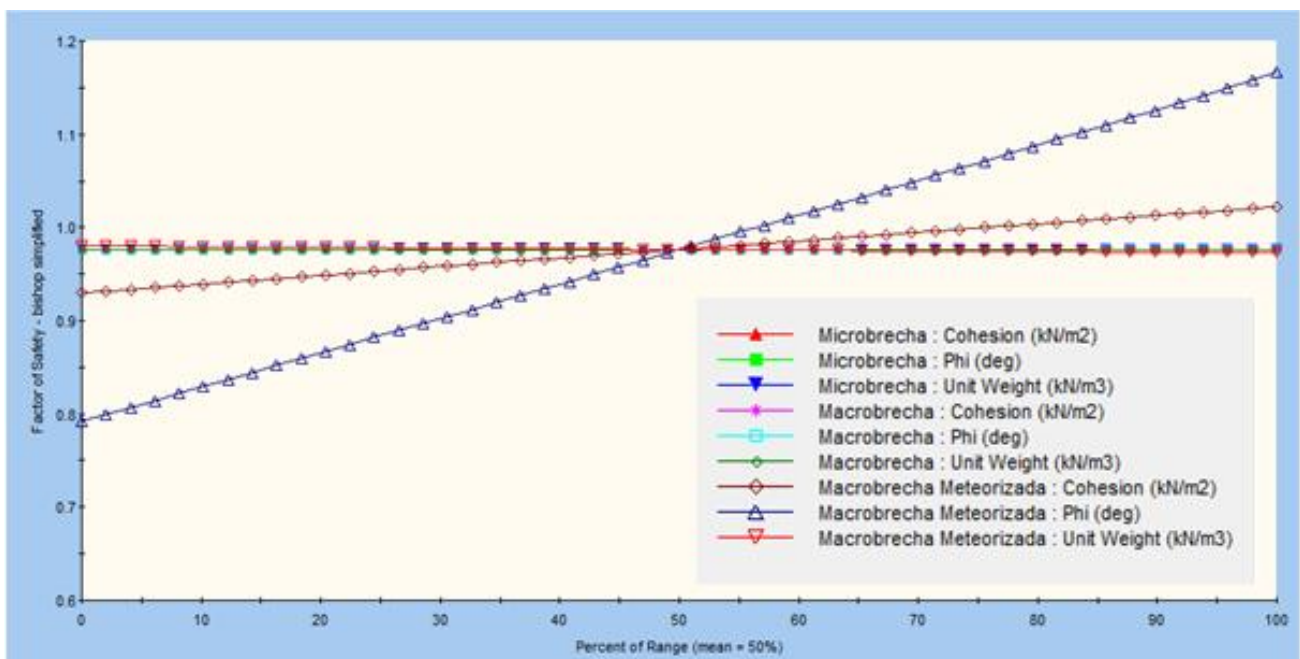
El análisis de sensibilidad permite observar que la propiedad más influyente en la estabilidad del talud es la fricción de la macrobrecha meteorizada, y en segundo lugar su cohesión (Fig. 13).

Fig. 13: Análisis de sensibilidad de las propiedades geotécnicas de materiales de falla.

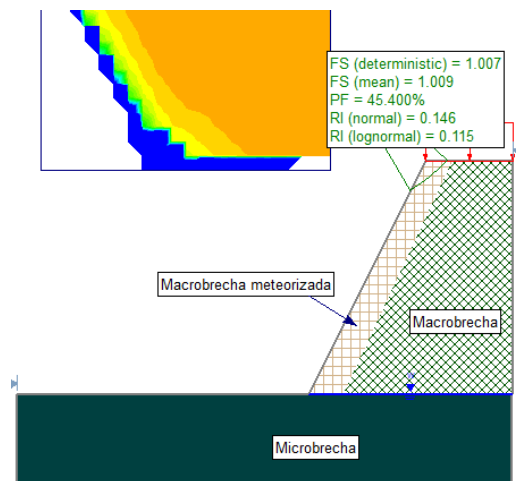
Para un valor de fricción igual a 10° y cohesión igual a 0,052 MPa se llega a $FS = 1,007$ (Fig. 14).

Fig. 14: Análisis de estabilidad de la ladera con fricción igual a 10° y cohesión igual a 52 kPa para $FS = 1$.

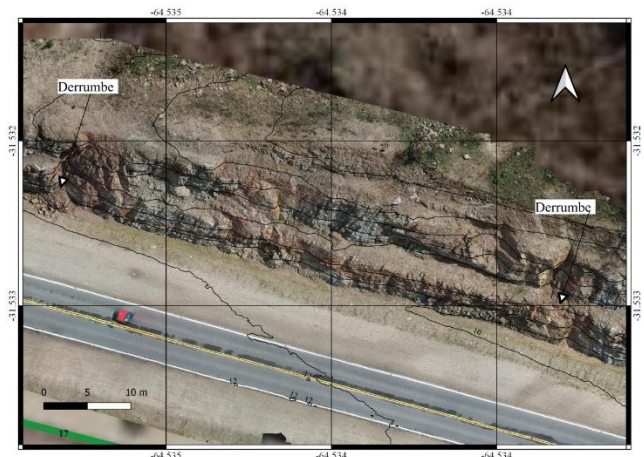
En la Fig. 15 se pueden observar los desprendimientos sobre la ortofotografía obtenida con un dron Spark 4 – DJI, desde una altura de vuelo de 50 metros.

Fig. 15: Derrumbes en EG17. Sector S1 y S2.

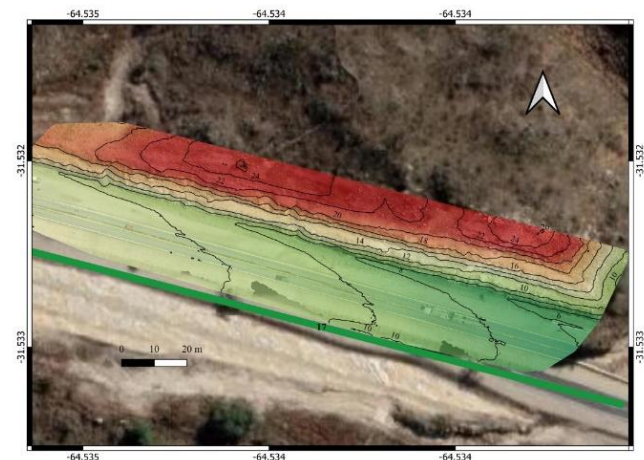
A partir de la ortofotografía se obtuvieron las curvas de nivel y el modelo de elevación digital (Fig. 16), a fin de poder establecer la geometría de las zonas deslizadas.

Fig. 16: Modelo Digital de Elevación de EG17. Sector S1 y S2.

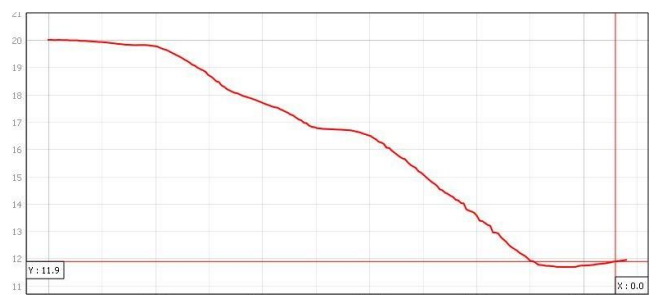
El perfil transversal del talud original se muestra en la Fig. 17, donde puede observarse un banco inferior de 6 m de altura excavado con pendiente 2V:1H y el banco superior excavado con pendiente 1V: 1H, por ser el más afectado por la meteorización superficial.

Fig. 17: Perfil transversal del talud EG 17, previo al derrumbe.

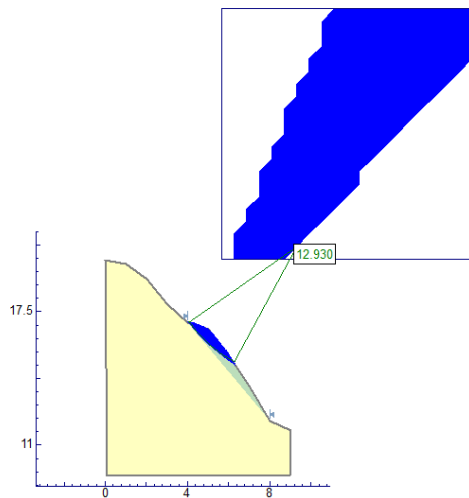
En la Fig. 18 se ilustra el primer escenario para las zonas de derrumbe en el EG17. En la presente situación no se considera la existencia de agua subterránea, ni actividad sísmica, lográndose un elevado FS de 12,93 según el método de Janbu.

Fig. 18: Análisis de estabilidad en el EG 17 considerando solo acción de la gravedad.

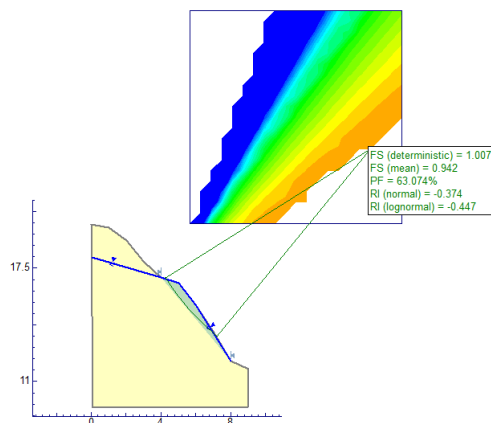
En la época de lluvia en la que se produjeron los derrumbes se detectó la presencia de agua subterránea, con filtraciones a través de los planos de fallas. En la Fig. 19 se muestra el resultado del análisis. Es posible que el elevado contenido de humedad haya superado el límite líquido de la arcilla de falla con una notoria disminución de la cohesión. Una reducción de un 90% en el valor de c, permite obtener un FS cercano a la unidad con una probabilidad de falla del 63%. Esto muestra que, en el momento del derrumbe, los parámetros del macizo habrían sido $c = 16$ MPa y 5.2 MPa y $\phi = 35^\circ$ y 10° para el gneis y la macrobrecha meteorizada, respectivamente.

Fig. 19: Análisis del EG 17 considerando presencia de agua subterránea.

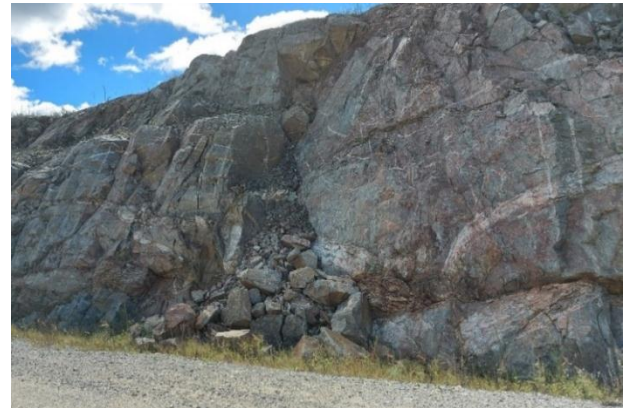
Fig. 20: Desprendimientos en el S1 del EG17.

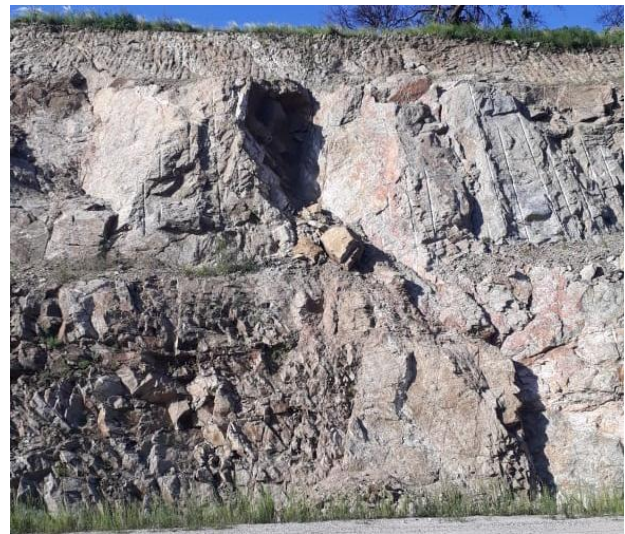
Fig. 21: Desprendimientos en el S2 del EG17.

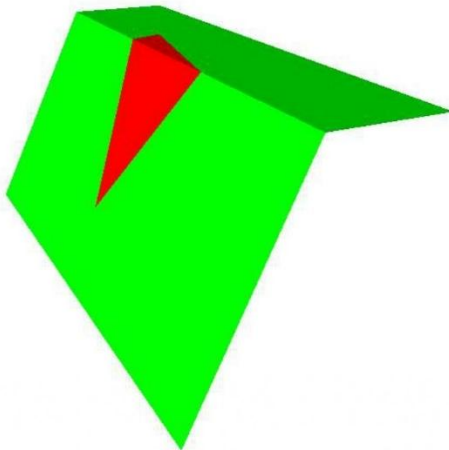
S1	Rumbo (°)	Dirección Buzamiento (°)
Hombro talud	65	118
Cara talud	0	118
J1	75	10
J2	60	130

Fig. 22: Modelo de la cuña del S1 en Swedge.

Es posible observar que, analizando localmente las zonas de derrumbe con los parámetros geotécnicos reducidos, ambos bloques, tanto del S1 como del S2, muestran FS elevados para los escenarios en que actúa solo la gravedad o la acción sísmica. Cuando el macizo se satura, los FS se reducen significativamente, obteniéndose valores por debajo de la unidad en ambos sectores. Por lo tanto, la verificación del talud, analizado por falla en cuña muestra posibles condiciones en que los bloques son inestables.

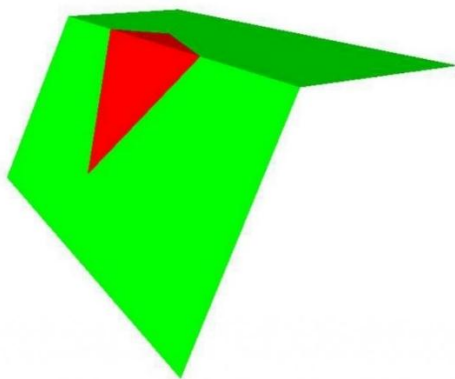
S2	Rumbo (°)	Dirección Buzamiento (°)
Hombro talud	65	118
Cara talud	0	118
J1	55	85
J2	55	135

Fig. 23: Modelo de la cuña del S2 en Swedge.
