Hallazgo en el basamento del monumento a El Resero, Mataderos

El informe "*Hallazgo en el basamento del monumento a El Resero, Mataderos*" de Patricia Frazzi, Daniel Schávelzon y Ricardo Orsini ha sido presentado a la Dirección General de Patrimonio e Instituto Histórico del Ministerio de Cultura del Gobierno de la Ciudad de Buenos Aires.

I) Monumento a *El Resero*

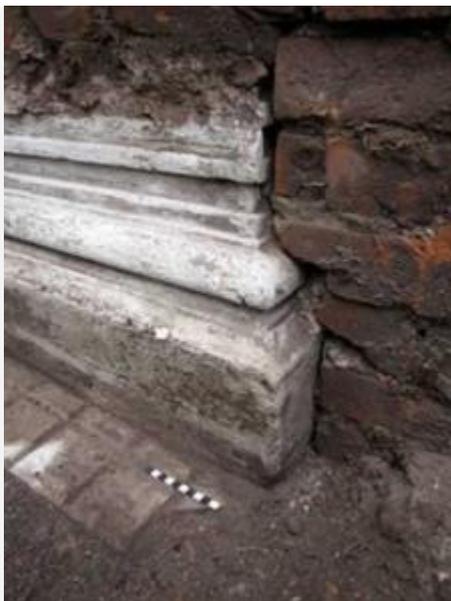
Fragmento de basamento encontrado al retirarse el montículo de tierra empotrado en el basamento del monumento

Creemos que ese basamento, o lo que se ve a ambos lados, puede quedar a la vista si se recortan las nuevas placas que van a darle mayor altura al monumento al sacar el montículo de tierra. Los ladrillos faltantes deben completarse para darle rigidez estructural y los sobrantes pueden ser cortados. El dejarlos, o reproducir lo mismo en el otro extremo, haría más sencillo subir al monumento y realmente no tienen valor patrimonial significativo, además que haría más compleja la obra.

1. Proponemos que en ambas caras se haga un recuadro en las lajas de revestimiento con un borde de cerca de 10 cm, que dejen a la vista el antiguo basamento.
2. Que se coloque una placa alusiva que puede ir grabada en las placas para que no la roben, incluyendo el dibujo esquemático del primer monumento
3. Que se saquen los ladrillos sobrantes y se empareje el basamento en ambos lados
4. Que se haga la consolidación del basamento antiguo (el inicial) mediante técnicas de restauración, ya que su desgaste (cal y arena) se producirá muy rápidamente. Cualquier resina acrílica puede consolidarlo fácilmente.

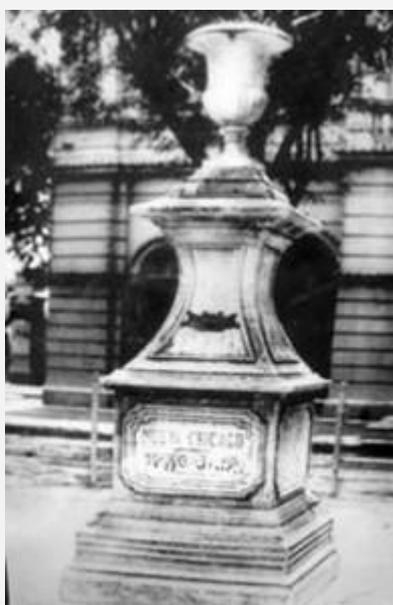
Pedestal con copón erigido en el sitio en 1889, destruido para colocar el monumento actual en 1934 (Cortesía Museo de los Corrales)

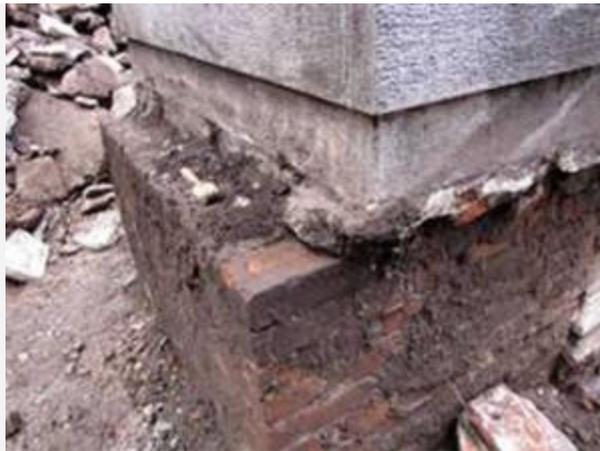
En esa fecha, 1934, se colocó en el lugar un nuevo monumento, el actual Resero, obra de Emilio Sarniguet, el que estaba sobre un montículo bajo hecho de tierra. Para colocarlo, no en el suelo como se ha dicho en mucha bibliografía si no sobre el montículo de tierra que estuvo hasta el inicio de estas obras, se hizo un cimiento de ladrillos de su mismo tamaño,

que aun mide 87 cm de alto. El error de la gente que ha insistido en que la escultura estaba en el piso y fue elevada, se debe a que en 1905 se hizo el adoquinado lo que modificó el nivel de suelo, y que al tener el monumento sólo pasto a su alrededor era "como si estuviera" en el piso, aunque su nivel real estaba más alto. Ese basamento incluyó en su interior parte del primero monumento, el del copón de 1889 que es lo que ahora se ha encontrado. Eso quedó de la extraña manera en que lo vemos hoy porque estaba tapado con tierra. Resulta interesante que ese nuevo basamento cuadrangular haya sido hecho con ladrillos más viejos que lo que encerraban, posiblemente reusados, ya que fueron hechos por la fábrica San Isidro para las Obras Sanitarias, posiblemente hacia 1895. Debieron quedar en algún sitio cercano y se aprovecharon.

Primer basamento del Resero, hecho con ladrillos de la Fábrica San Isidro

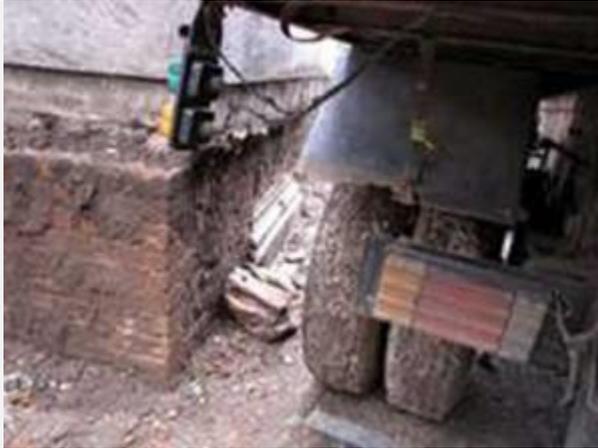
Estado de descuido de los restos encontrados al momento de la visita

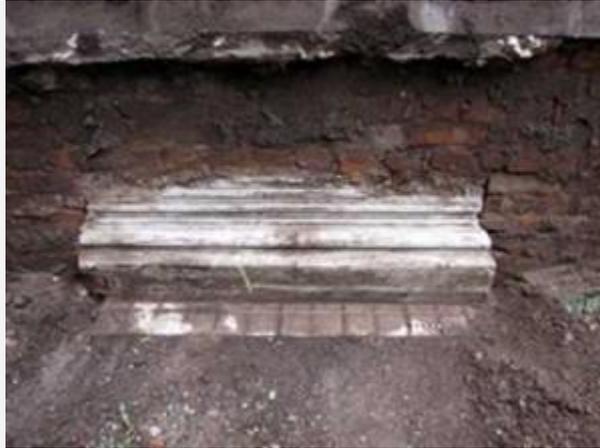
El basamento en uno de sus lados, a la vista, que se propone que quede liberado y enmarcado por el nuevo pedestal

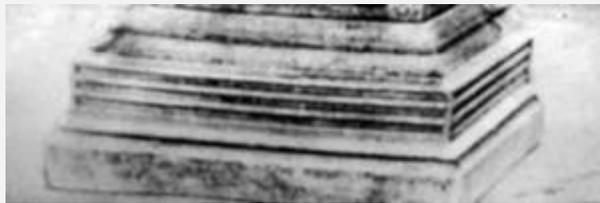
Identificación del pedestal del copón de 1889 con lo encontrado (cortesía Museo de los Corrales)

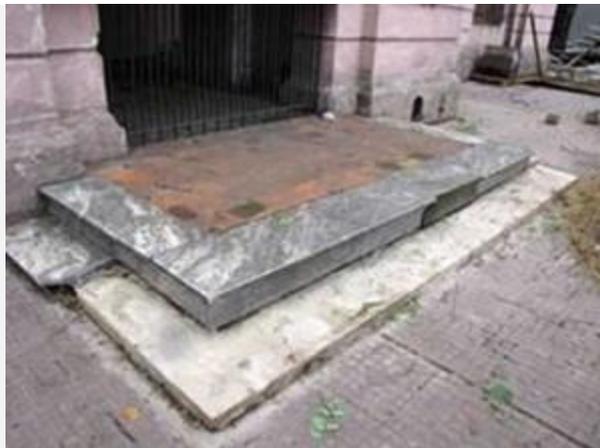
Ante la consulta sobre los mármoles de la entrada del edificio central, que se haya destruida y con faltantes, sugerimos:

Escalera de acceso al edificio central con sus mármoles rotos.

1. Que se la complete con los mármoles similares de la escalera, también deteriorada, del lado izquierdo y si hay que reponer se lo haga en ese otro; que las placas muy desgastadas pueden quedar reniveladas o darse vuelta, y rehacer con mármol nuevo la escalera lateral. En lugar de emparchar dos escaleras, se tendría una completa y antigua y otra nueva en su gran mayoría
2. Recomendamos que las baldosas, que son franceses y originales, posiblemente de la fábrica de Pierre Sacoman en Marsella (hechas hacia 1890-1900), sean respetadas en todo lo posible, aunque somos concientes del extremo grado de deterioro y los faltantes que tienen.

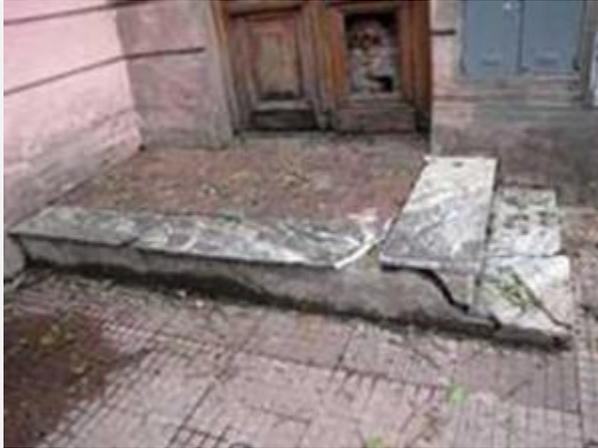
Una de las escaleras laterales del edificio que puede servir para tomar los mármoles y rehacerla con similares

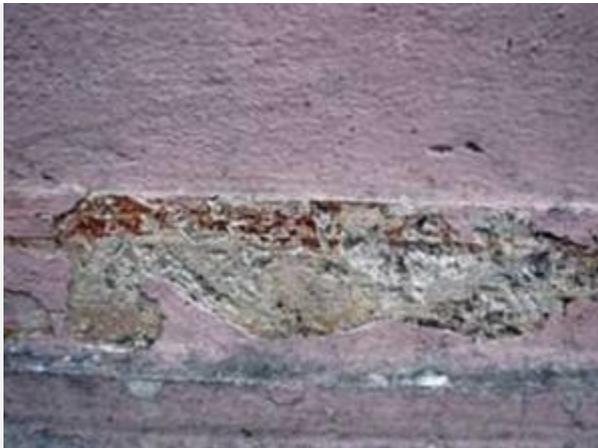
1. Todos los edificios están pintados de un color ocre muy deteriorado. Como se ve en la foto y puede verse en el sitio en todos los faltantes, el color original es un amarillo-beige, que incluso tuvo líneas de color rojo. No se pudieron hacer observaciones sistemáticas, pero si pudiera hacerse una recomendación al Gobierno Nacional de que se pintara el conjunto de fachadas volviéndose al color original, el sitio cobraría mayor prestancia.
2. Que se conserve el empedrado original y el círculo de las vías del tranvía.

Detalle del color original de los muros y líneas horizontales rojas que lo contorneaban
