La Reserva Técnica del Museo Provincial de Bellas Artes “René
Brusau” (Chaco, Argentina): avances y reflexiones

*The Collection Storage of the Provincial Museum of Fine Arts "René Brusau" (Chaco,
Argentina): advances and reflections*

Andrea, Ypa¹

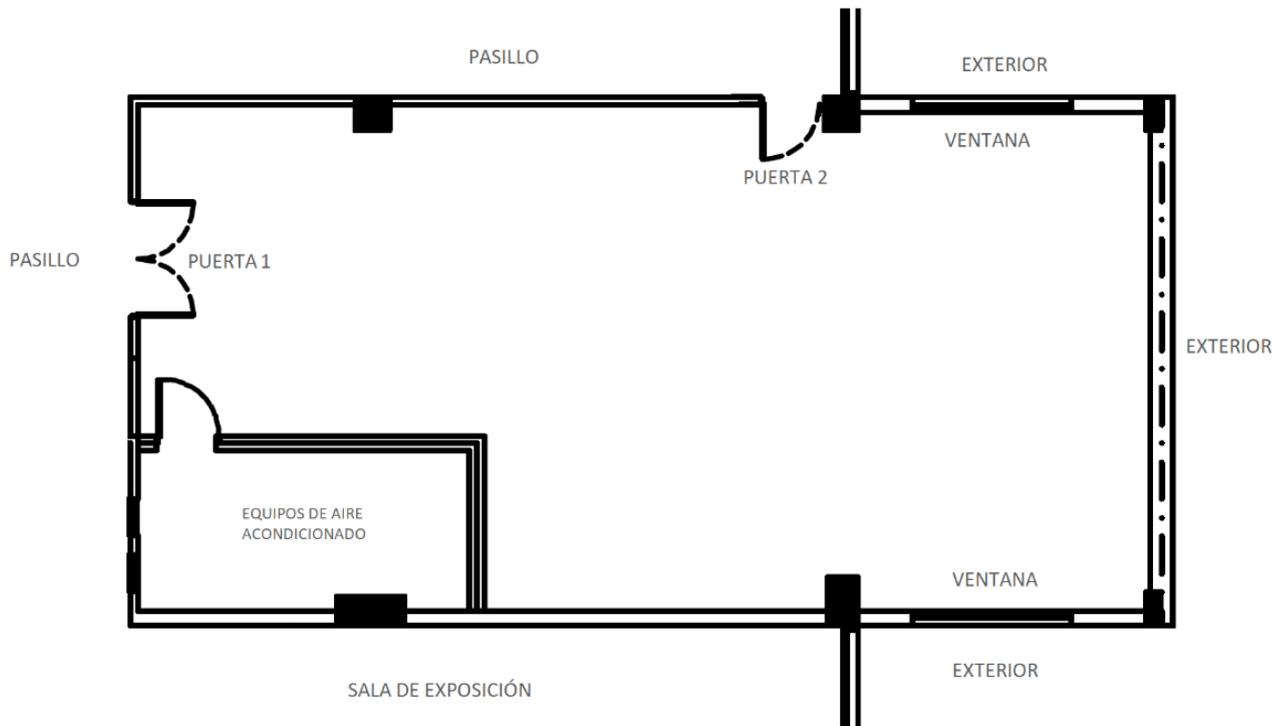
Figura 2. Planta de la reserva técnica del museo, indicando los espacios contiguos.

Al momento de la inspección no se contaba con termohigrómetros para medir valores de temperatura y humedad, sin embargo, la sensación de calor en el interior de la reserva era notable. Teniendo en cuenta que el promedio de HR en la provincia del Chaco es del 75%, la temperatura media en verano de 27°C, con máximas de 43°C y una amplitud térmica de 14 °C, y dado que el espacio de reserva no cuenta con sistema de aire acondicionado, regulación de humedad ni ventilación y alrededor de un 40% de sus muros son externos, podemos decir que la temperatura y HR del exterior influían marcadamente en el interior. La presencia de ventanas se determinó como un factor de riesgo, ya que al recibir el sol directo los vidrios levantaban altas temperaturas, además de que al abrirse permitían el ingreso de aire con alto contenido de polución debido a que el edificio se encuentra en el microcentro de la ciudad. La iluminación se realizaba con tubos fluorescentes, cuya radiación impactaba directamente sobre la superficie de las obras debido a que en general no cuentan con sistemas de guarda; además, al haber solo dos llaves de luz, no existía la posibilidad de encender unas pocas luces para trabajar en un sector puntual, iluminando innecesariamente toda la colección. Por otro lado, se observó que el ingreso a la sala de mantenimiento de los aires acondicionados del edificio se realiza a través de la reserva, lo que implica el ingreso de personas ajenas al museo, significando un riesgo para la colección.

En primer lugar y para procurar un ambiente estable de manera pasiva, se bloquearon las ventanas y se revistieron los muros externos con material aislante. Posteriormente se colocó un sistema de aire acondicionado conectado a un equipo electrógeno, dado que en la ciudad son muy frecuentes los cortes de luz en verano, aunque hasta el momento no fue necesario encenderlos dado que los valores marcados por los termohigrómetros instalados están en dentro de rango óptimo. Esto quiere decir que las medidas de climatización pasiva han dado resultado, no obstante, habrá que esperar a los meses más cálidos del verano para confirmarlo. También se reemplazaron los tubos fluorescentes por luminarias de tipo LED y se instaló una división en el interior de la reserva que permite el acceso del personal de mantenimiento a la sala de máquinas sin necesidad de acceder a la colección.

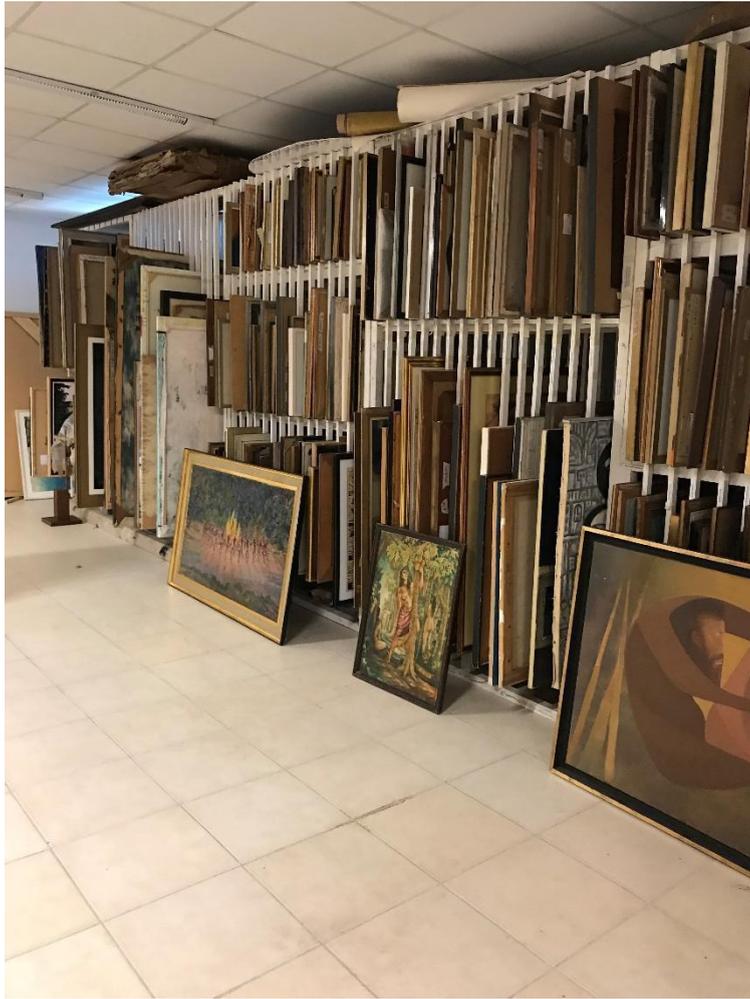
Un porcentaje de la obra plana en bastidor y/o enmarcada (pintura, dibujos, grabados) se ubicaba directamente sobre el piso, mientras la mayor parte se almacenaba en una estantería de madera sin tratar con divisiones verticales y sin ningún material de amortiguación, por lo que los marcos estaban sometidos a abrasión, roturas, etc. No obstante, el mayor problema es su sobresaturación: para mover un objeto era inevitable mover otros, sometiéndolos a presión y manipulación excesiva.

Figura 3. Almacenamiento de obras en bastidor y/o enmarcadas.

En primer lugar, se determinaron las características del mobiliario necesario para los tipos de objetos que el museo alberga y luego se calculó la cantidad de unidades y sus dimensiones. Para almacenar la obra enmarcada se realizaron racks metálicos deslizables tratados con pintura epoxy. Para aproximarnos a la cantidad de racks necesarios, se sumó la superficie de cada cuadro a partir del inventario en formato Excel, agregando 10 cm. a cada lado para la separación entre obras. Considerando que los formatos y dimensiones de los cuadros son muy diversos y la colección seguirá creciendo, se agregaron racks extra; se identificaron todas las unidades con un número y se estableció una cara A y una B: ej. Racks 1A; 1B; 2A; 2B; etc. Para ordenar las obras en los racks se establecieron dos criterios: por colección y por orden alfabético: en primer lugar, se ubicó la colección fundacional del museo y luego el resto de la colección según orden alfabético por nombre del autor. Para aprovechar al máximo la superficie de guardado y disminuir la manipulación de las obras al momento del colgado, se marcó con cinta en el piso de la reserva transitoria la dimensión de los racks, se colocó material de amortiguación y sobre esta superficie se ensayó y se estableció la distribución de las obras.

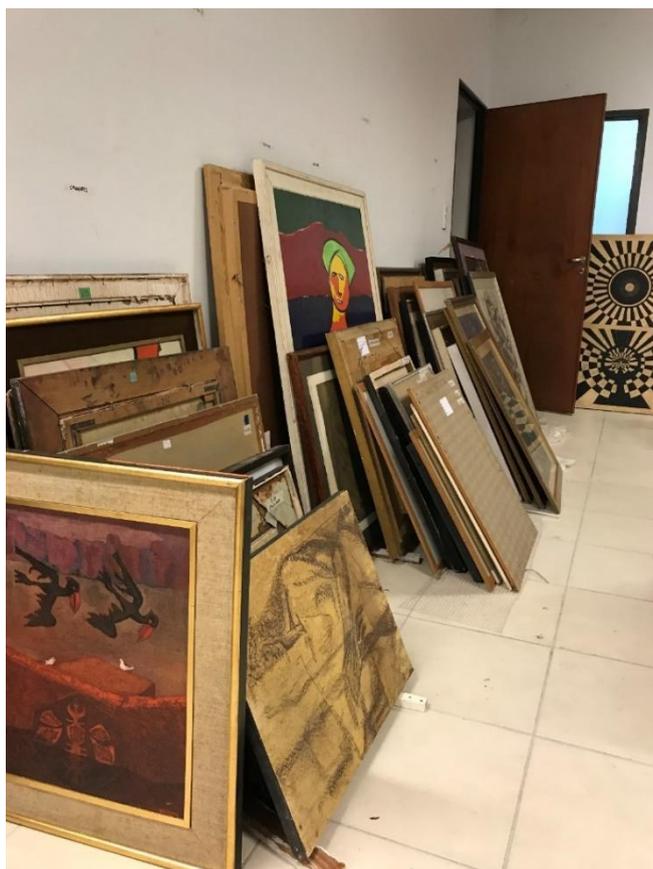
Figura 4. Obras enmarcadas apoyadas sobre el piso.

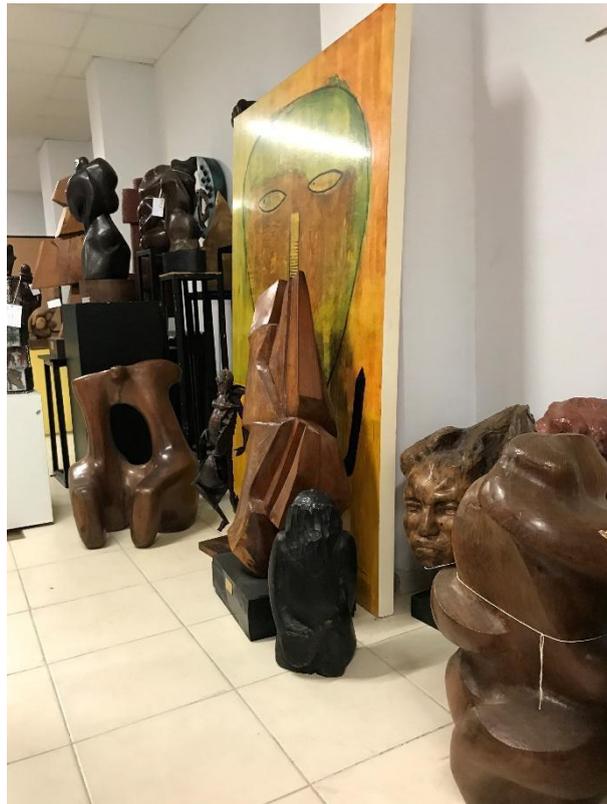
Otra parte, en general obra enmarcada con vidrio, se guardaba dentro de cajas de madera, mientras que las obras planas sin enmarcar (fotografías, acuarelas, dibujos, grabados) se encontraban en una vitrina, sin ningún tipo de sistema de guarda. Las esculturas, según su formato, se ubicaban sobre un escritorio, sobre bases de exhibición o bien directamente sobre el piso. En general, ninguna obra presenta sistema de guarda (funda, carpeta, sobre, caja, soporte, etc.), a excepción de una parte de la colección de fotografías que se encuentra en carpetas confeccionadas por el mismo fotógrafo, aunque en cartón no apto para contacto directo por su acidez, apenas elevadas del piso sobre una base de madera. Otro grupo de fotografías se encuentra en sobres libre de ácido y carpetas de polipropileno corrugado, producto de un proyecto de investigación externo al museo, llevado a cabo por el NEDIM

Figura 5. *Esculturas apoyadas directamente sobre el piso.*

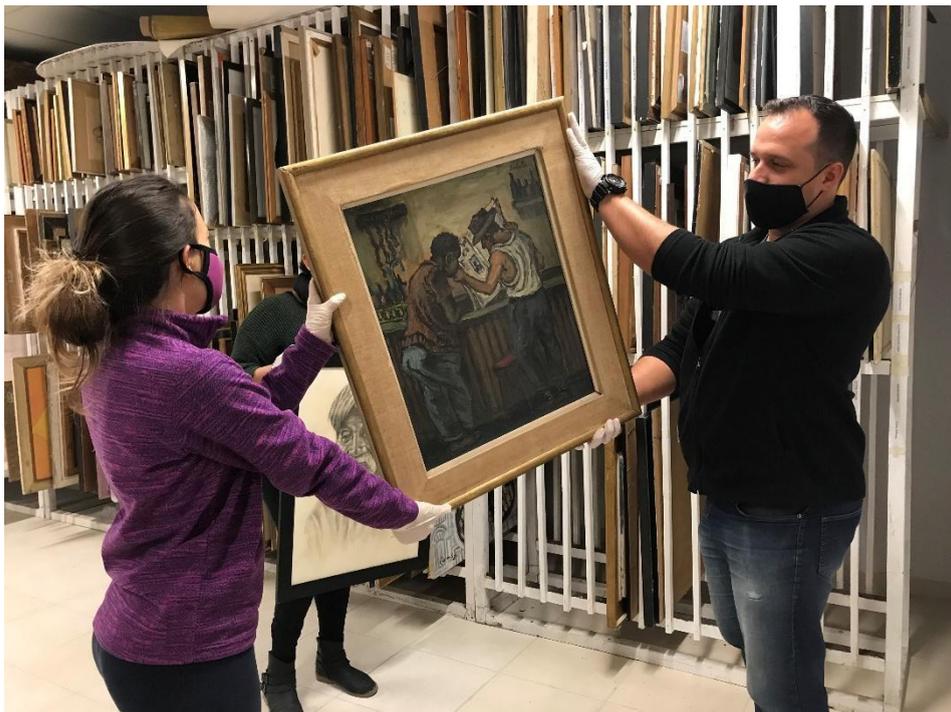
Figura 7. Traslado de obras desde la reserva a la sala de exhibición contigua.

Para iniciar las obras de refacción del espacio de reserva se trasladó la colección a la sala de exhibición contigua, aprovechando el momento para asignar una ubicación específica a cada obra, que permitiera ubicarlas rápidamente. Se colocaron etiquetas determinando sectores (Sector “A”; “B”; etc.) sobre muros y paneles alineados, se colocó material de amortiguación en el piso para apoyar las obras y a medida que ingresaban a este espacio de “reserva transitoria” se consignaba su ubicación en el inventario.

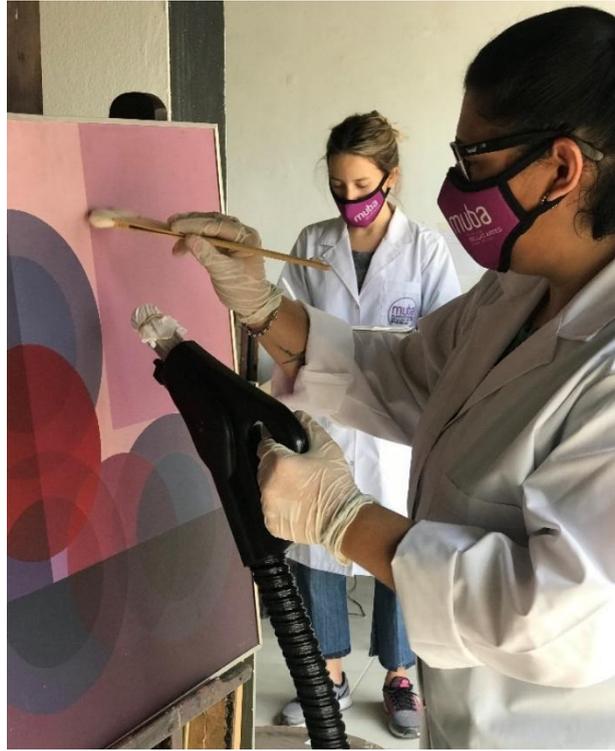
Figura 8. *Limpieza en seco con pinceleta y aspiradora.*

Se recibió la donación de una aspiradora con filtro de agua, lo que permitió dar inicio al proceso de limpieza en seco de obras enmarcadas y esculturas [4]. En el caso de las obras en soporte papel: aquellas que estaban enmarcadas y presentaban hongos, se abrieron sus enmarcados y se realizó una limpieza del soporte con aspiradora y de los vidrios con solución de agua y alcohol; las obras con vidrios rotos o enmarcados en mal estado se removieron de sus marcos y se mandaron a planera; las obras enrolladas se aplanaron mediante peso y en algunos casos humectación indirecta. Posteriormente se realizó una limpieza en seco y se inició con la confección de sistemas de guarda para obras sin enmarcar, realizando carpetas con papel de grado médico.

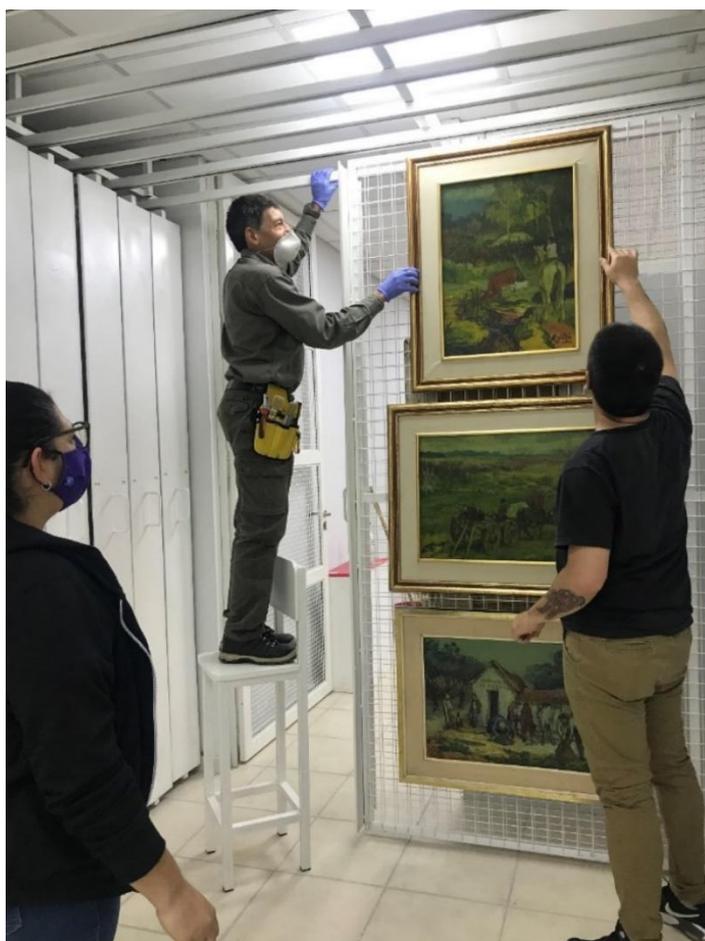
Figura 9. Colgado de obras en los racks deslizables.

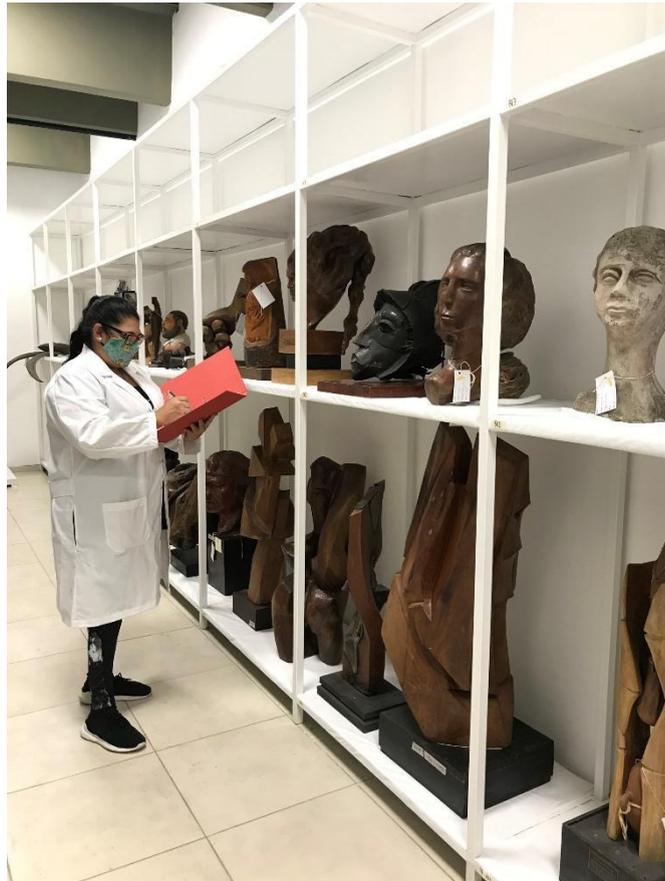
Figura 10. Tareas de documentación en la reserva de esculturas.

En el momento en que se determinó la cantidad de racks necesarios para albergar la colección de obras enmarcadas, se observó que el espacio de la reserva resultaría insuficiente para guardar toda la colección en condiciones adecuadas, por lo que se decidió realizar una ampliación. El único lugar hacia el que se podía avanzar era la sala de exposición contigua, donde se almacenaba transitoriamente la colección, por lo que hubo que realizar un nuevo traslado de todo el acervo hacia una sala de exposición más alejada. Creemos que esta significativa ampliación para la reserva no implicó una grave pérdida de espacio expositivo de la sala, de por sí de grandes dimensiones. A este nuevo espacio de reserva se accede desde la reserva original a través de una puerta y su planta alargada se aprovechó colocando estanterías a ambos lados, aprovechando la altura total del espacio. Se calcularon también los metros de

superficie de apoyo necesarios, el ancho mínimo de los estantes y las alturas requeridas. En este caso, el orden de las obras en los estantes respondió a criterios de formato y materialidad, y se identificaron las unidades verticales con letras y el nivel de estante con números.

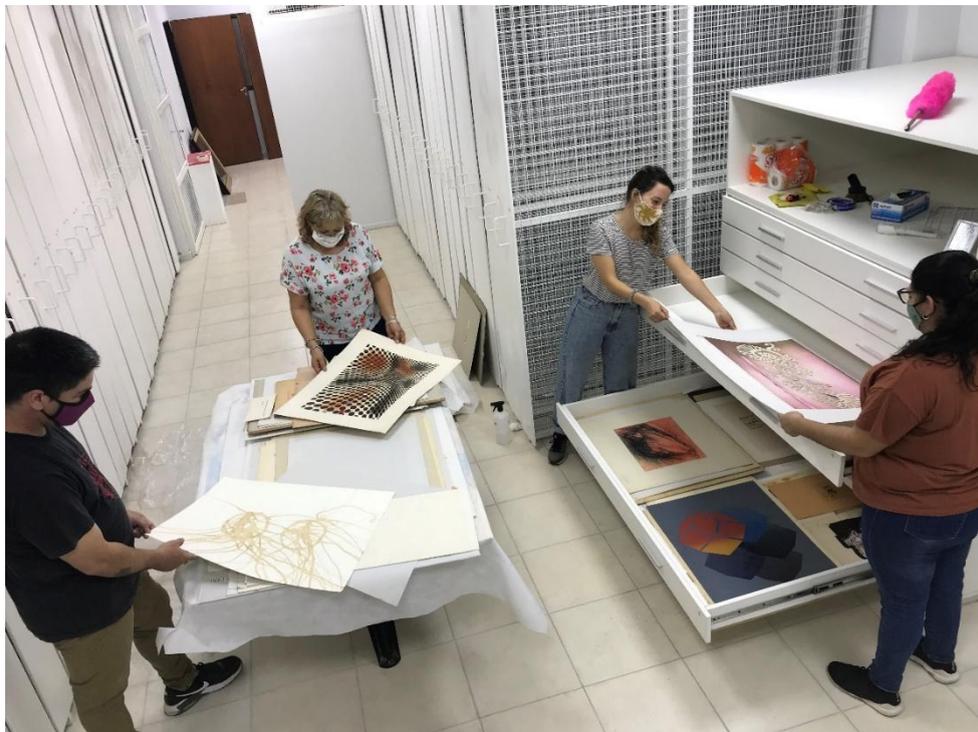
Figura 11. *Ordenamiento de obras planas sin enemracar en los cajones de la planera.*

Para la obra plana sin enmarcar se colocó una planera, determinando el ancho y la profundidad de los cajones de acuerdo a las medidas de la obra de mayores dimensiones. Finalmente, para las pinturas sobre tela sin bastidor y de gran formato, se instaló un portarrollos metálico tratado con epoxy.
