ESTUDIOS ARQUEOLÓGICOS EN EL MUSEO PUEYRREDÓN (SAN ISIDRO, PROVINCIA DE BUENOS AIRES). EXCAVACIONES EN LA “CASA DE CHACAREROS”

ARCHAEOLOGICAL STUDIES IN THE MUSEO PUEYRREDÓN (SAN ISIDRO,
PROVINCE OF BUENOS AIRES). EXCAVATIONS AT THE “CASA DE CHA-
CAREROS”

Francisco Girelli¹ y Alejandro Richard²

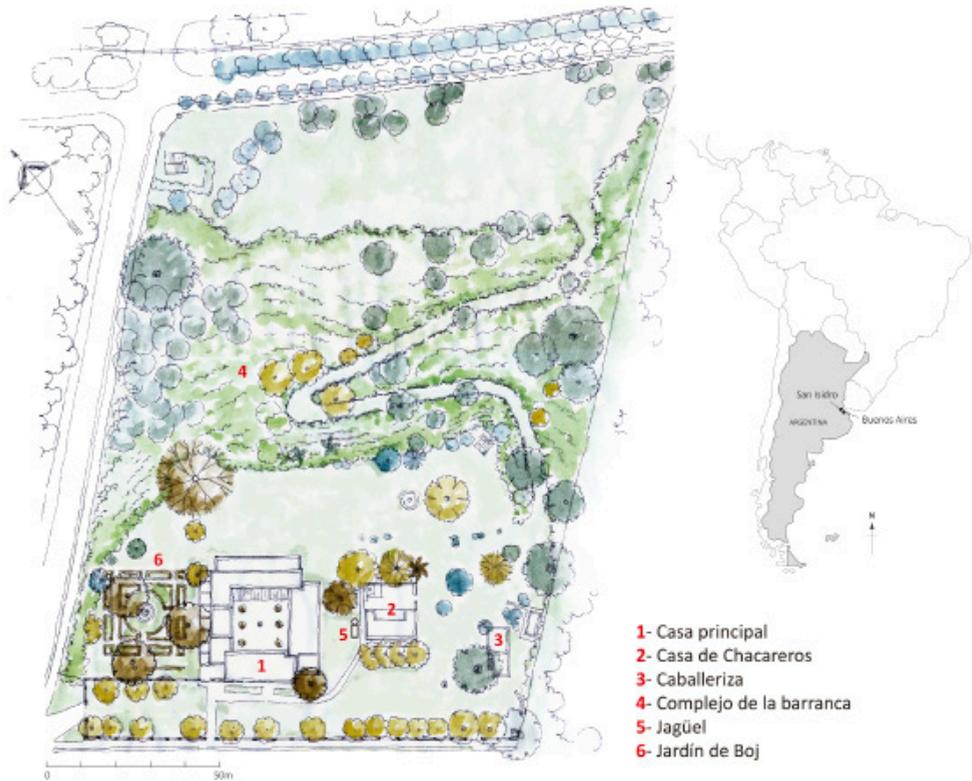
Figura 1. Planta esquemática del conjunto donde se indican las unidades principales (dibujo de Jorge Bayá Casal, Archivo Museo Pueyrredón). A la derecha, mapa de Sudamérica con la ubicación del sitio.

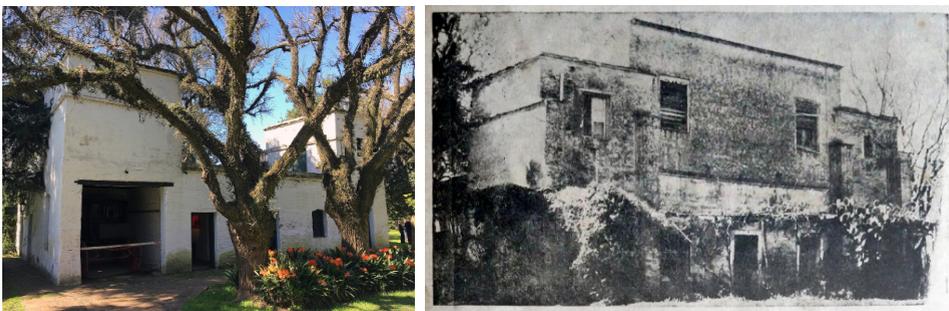
Figura 2. Vistas de la fachada sudoeste de la Casa de Chacareros en la actualidad (izquierda) y como se encontraba antes de la restauración (derecha). Fuente: Autor, 2021; c. 1940 (Actis, 1949, p. 40).

a unos pocos metros hacia el sudeste de la casa principal (Figura 2). Su nombre al parecer fue acuñado por el presbítero Francisco Actis, fundador del Museo, y el primer registro escrito aparece en su libro publicado en 1949 (Actis, 1949, p. 40). En los planos de la restauración de principios de la década de 1940 figura como “Casa del cuidador” o “Edificio secundario”. Una publicación del diario La Prensa de 1950 lo refiere como “granero” (La Prensa, 15 de enero de 1950). Por las características constructivas y relación espacial y de cercanía con la casa principal, es poco probable que haya sido la casa de habitación de los chacareros que trabajaban la tierra. Estos seguramente habitaban en otras construcciones aledañas a las áreas de cultivo dentro del gran terreno o “suerte”, algunas de las cuales por ejemplo están registradas en un plano de 1830. Es probable que la “Casa de los Chacareros” haya sido un apoyo al servicio de la casa principal, alojando la cocina, despensas de alimentos, palomar y gallinero, lavadero y habitaciones de servicio (mucamas, cochero, etc.).

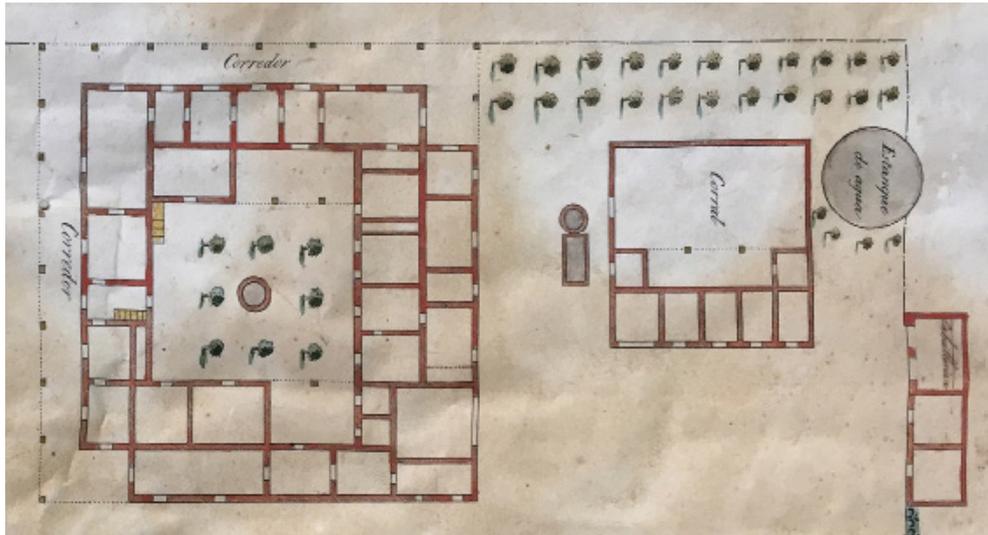
Figura 3. Detalle de un plano impreso por Bacle y Cia. a principios de la década de 1830 donde se muestran las construcciones principales del sitio. El edificio referenciado como "Corral" corresponde a la Casa de Chacareros.

La fuente gráfica más antigua sobre el sitio y en la que figura representada la construcción que estamos analizando, es un plano editado por Cesar H. Bacle con motivo de la venta de la “Chacra del Bosque-Alegre” en 1831. Allí se muestra el trazado del gran terreno que comprendía todavía una legua de largo hasta el río y la planta de las construcciones principales y algunas vistas. La construcción que denominamos Casa de Chacareros figura en el plano como “Corral” y se encuentra ubicada en la misma disposición que en la actualidad, entre la casa principal y las caballerizas, junto al jagüel ubicado al noreste y un “Estanque de agua” hacia el sureste (Figura 3). El edificio era muy simple, de planta cuadrada, y funcionaba dividido en dos: un espacio descubierto delimitado por muros en sus cuatro lados y con acceso por el costado noroeste; y una tira de cuartos con acceso independiente a cada uno por el sudoeste. La construcción era de mampostería de ladrillos asentados en barro. Por la tasación practicada para la venta antes mencionada, sabemos que cumplía los usos de palomar, gallinero, cochera (posiblemente el local ubicado en la esquina oeste), cocina y dependencias del servicio de la casa principal⁸. El corral, que en el plano parece cerrado por muros de mampostería, en la tasación se lo menciona como un cerco compuesto por “406 postes” con “sinchas de sauce con dos palmas en la puerta” (CNMyMH 1942, p. 358). No podemos confirmar si se trata del mismo corral o había dos: uno de mampostería y perteneciente al edificio de chacareros, y otro de *palo a pique* separado de los edificios principales, posiblemente coincidente con la estructura circular referenciada en el plano como “Estanque de agua”, que debe ser un error ya que está muy alejado del jagüel (única fuente de abastecimiento). Esta última hipótesis es factible considerando la cantidad de animales que había en existencia en la chacra: 8 bueyes, 7 caballos, 1 mula, 1 toro, 4 vacas lecheras y 8 terneras⁹.

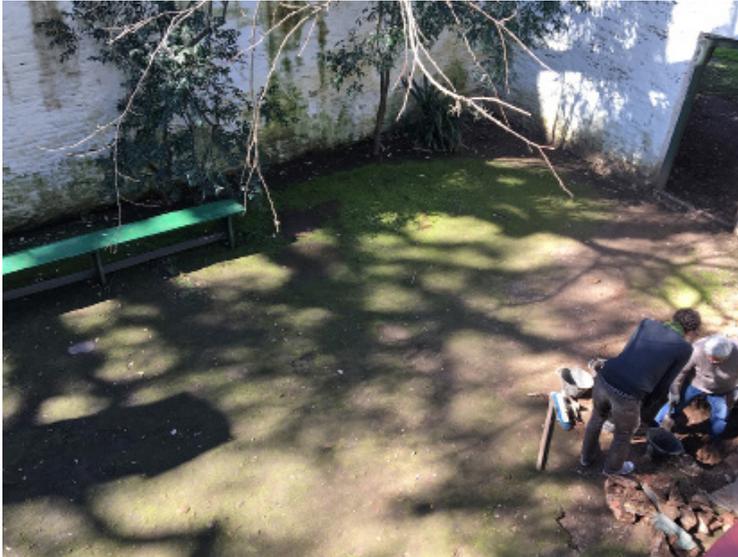
Figura 4. Vista general del patio al iniciar los trabajos en el sondeo 1.

En el patio de esta unidad constructiva fue detectada por parte del personal del Museo una depresión que podía implicar un potencial riesgo para los visitantes. Presentando dimensiones aproximadas de 1 metro de diámetro, había sido rellenado en diversas oportunidades durante los últimos años, manteniendo siempre una tendencia a acentuarse con el paso del tiempo (Figura 4).

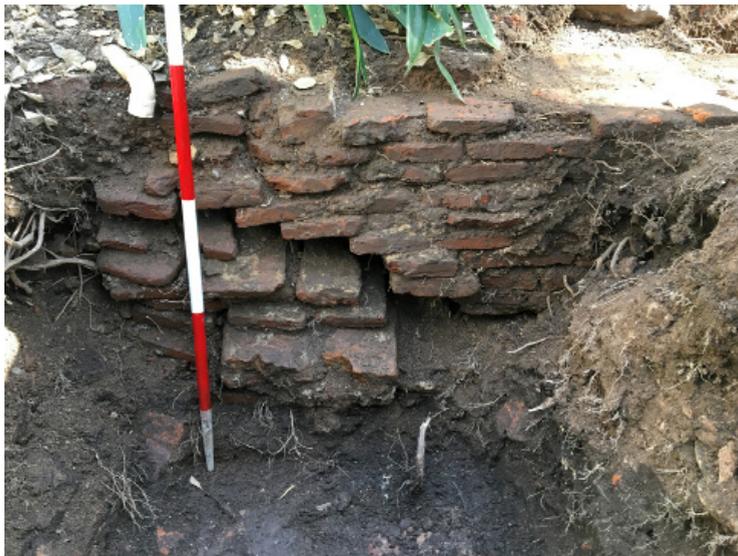
Figura 5. Perfil sudoeste del sondeo 1 donde se observa un muro de cimiento construido en ladrillos asentados en mortero de cal.

Se delimitó el área (sondeo 1) y se excavó con pala y cucharín, extrayendo un profundo lente compuesto por escombros y basura (baldosas modernas, fragmentos de bolsas y cintas plásticas). Hacia el sector sudoeste se despejó una hilada de ladrillos en superficie, continuándose con otras en profundidad, conformando una estructura subterránea interpretada como el cimiento de una pared original demolida durante la restauración de la década de 1940. Este cimiento está construido con medios ladrillos de distinto formato y cronología (entre fines de siglo XVIII y principios del XIX), asentados en mortero de cal, y presenta 10 hiladas de altura, apoyando a una profundidad de 53 cm (Figura 5). El pozo de relleno continúa en profundidad hasta los 95 cm, donde se observa un cambio en la matriz que indica el inicio de la formación natural de suelo (suelo con estructura, de color oscuro y composición limo-arcillosa).

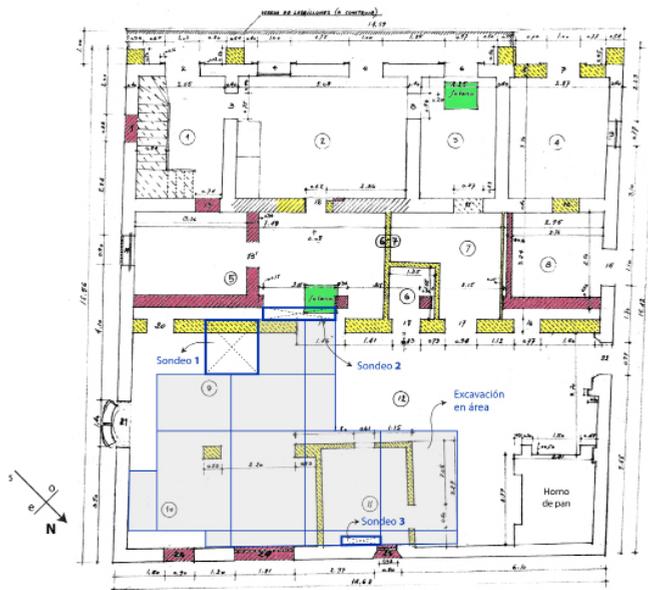
Figura 6. Planta de la Casa de Chacareros con las modificaciones de 1940 y la ubicación de los sectores excavados. En amarillo se indican los muros demolidos durante la reforma, en rojo los que se construyeron nuevos, y en verde la ubicación de antiguos sótanos. En azul se señalan los sondeos 1, 2 y 3 realizados, y la excavación en área.

Siguiendo la línea de los cimientos antiguos, observamos que estos continuaban hacia el noroeste, paralelos a la línea de galería actual, en forma coincidente con lo observado en el plano de momentos de la reforma (Figura 6). En este se graficó una pequeña estructura subterránea lindera a los cimientos descritos, de cuya presencia no pudimos encontrar indicios (Sondeo 2).

La construcción también tuvo dos sótanos que figuran en el plano de la Figura 6 en color verde. Estos locales subterráneos eran del mismo tamaño que las habitaciones ubicadas por encima de ellos, y se accedía atravesando una compuerta de madera de aproximadamente un metro de lado. Fueron rellenados en la reforma de los años 40 y sus características debieron ser similares al espacio que todavía existe por debajo de la biblioteca del Museo ubicada en la casa principal. Originalmente debieron funcionar como despensas para guardar alimentos.

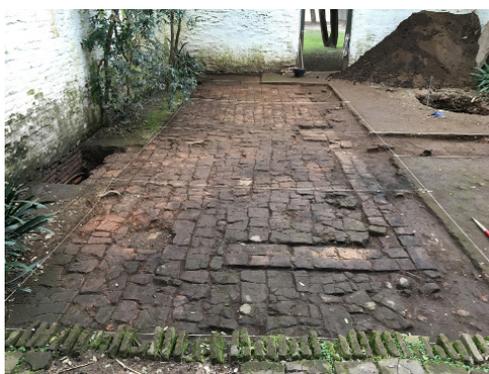
Figura 7. Estructuras de ladrillos halladas en el patio.

Al no poder explicar de manera aislada la funcionalidad o las características del evento que diera origen al hundimiento (sondeo 1), planteamos la necesidad de dilucidar las características de las demás estructuras presentes en el patio (sector noreste de la casa de los Chacareros). Observándose en superficie un sector de piso enladrillado, se planteó su limpieza en un área de 3 x 6 m, despejando el sedimento que cubría al sector enladrillado del patio. Se extrajo sedimento a profundidades variables, nunca superando los 5 cm de profundidad hasta dar con los ladrillos. Una vez despejado este sector, se extendió la excavación en dirección al Sondeo 1 y a los muros norte y oeste, siempre respetando la profundidad máxima de 5 cm (Figura 7).

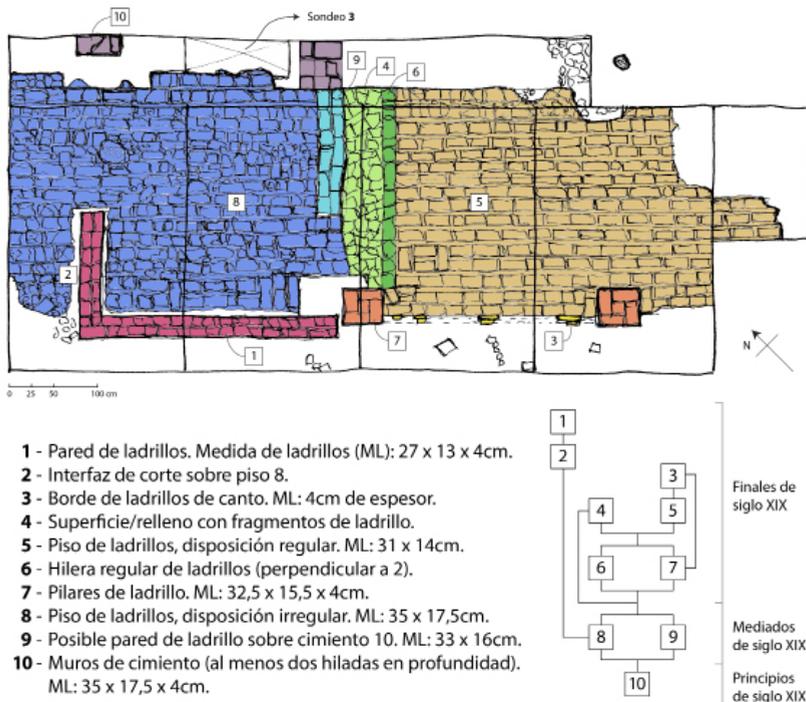
Figura 8 - Esquema en planta de las estructuras halladas en el Patio de Chacareros. Los colores indican distintas unidades estratigráficas, cuya relación y cronología se analizan en la matriz.

Se procedió al mapeo de las estructuras recuperadas reconociendo su relación estratigráfica y cronológica en una matriz de Harris (Harris, 1991) (Figura 8). Se identificaron dos pisos de distinta cronología (8 y 5), siendo el 8 el más antiguo y fechado hacia mediados de siglo XIX; los cimientos de un muro de cerramiento (1) y dos bases de columnas (7) que, según se observa en la Figura 6, fueron demolidos en la intervención de 1940; y otras estructuras indeterminadas (4 y 6). La unidad 10, fechada hacia principios de siglo XIX, corresponde a dos muros de cimiento de 52 cm de ancho que al menos en parte pasan por debajo del piso de la unidad 8, siendo su fábrica contemporánea o anterior al muro perimetral del patio. La estructura 9 corresponde con el arranque de un muro coincidente con el cimiento de la unidad 10 aunque el aparejo y la disposición de los ladrillos son distintos en ambas, perteneciendo a etapas diferentes. Hay que recalcar la relevancia de este hallazgo, ya que los pisos de ladrillos hallados, si bien de distinta cronología, son los únicos originales de toda la chacra, dado que los demás existentes, tanto en la Casa Principal como en Chacareros, fueron producidos en 1940 copiando el formato de los antiguos (Actis, 1949).

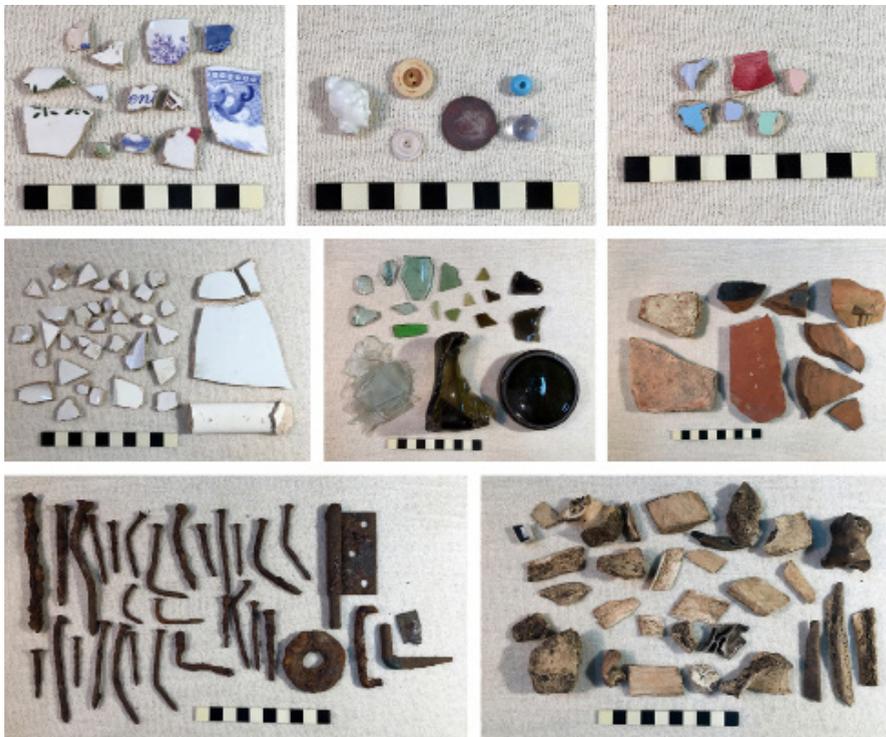
Figura 9 - Materiales culturales recuperados en la capa de tierra que cubría las estructuras de ladrillos.

En la capa de tierra que cubría los ladrillos, cuya altura variable no superaba los 5 cm de espesor, se recuperaron distintos materiales culturales (Figura 9). Este relleno lo asociamos a los movimientos de tierra durante los trabajos de demolición y reformas de la década de 1940. La fuerte presencia de objetos de uso cotidiano podría indicar que entre los movimientos de tierra se alteró un pozo de basura y que parte de ese relleno terminó cubriendo las estructuras de ladrillos. Los materiales recuperados en esta unidad son:

- 24 fragmentos de vidrio plano (2 mm espesor)
- 17 de vidrio verde de botella
- 13 de loza decorada (siglos XIX-XX)
- 6 de loza lisa de color (siglo XX)
- 37 de loza blanca lisa
- 4 de cerámica roja y porcelana
- 2 botones (1 de nácar)
- 2 cuentas de vidrio (siglo XX)
- 1 fragmento de muñeca de porcelana (fines de siglo XIX)
- 1 moneda nacional de 1919
- 3 fragmentos de baldosa (1 del país, 1 de Marsella, 1 del Havre)
- 3 fragmentos de cerámica roja de maceta (siglo XX)
- 2 de caño sanitario de cerámica roja esmaltada de color marrón
- 30 fragmentos de hueso: restos faunísticos (cortes de sierra, siglo XX)
- 27 clavos de distintas medidas (siglo XX, uno de sección cuadrada del siglo XIX)
- 1 gozne de postigo (siglo XVIII-XIX)
- 1 bisagra libro (siglo XIX-XX)
- 2 fragmentos de hierro no identificados
- 1 fragmento de teja francesa “Sacoman” (igual ex Caballeriza)

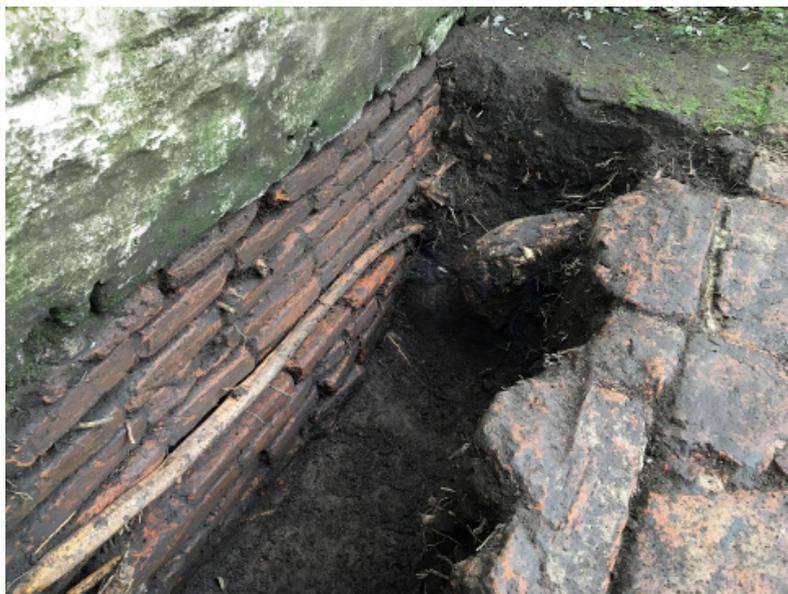
Figura 10 - Perfil del sondeo 3, a la izquierda se observa el cimiento del muro perimetral.

Por último, se practicó un sondeo para estudiar la estratigrafía por debajo del piso de ladrillos hallado y su relación con el muro perimetral del patio (Sondeo 3). Dada la estrechez del espacio libre para hacer el sondeo (35-40 cm de ancho) y la gran

concentración de raíces, fue muy difícil profundizar la excavación. Se excavó hasta una profundidad de 60 cm, observando que el relleno de tierra negra y el perfil del cimiento continuaban en profundidad. El cimiento se ensancha 3 cm a los 30 cm desde la cota superior del piso de ladrillos (Figura 10). Los ladrillos del muro de cimiento son de formato y tamaño regular: 17 cm de ancho y 4 cm de espesor, asentados en mortero de barro. Los ladrillos que conforman el piso son de formato más irregular con un espesor promedio de 3,5 cm. Entre la tierra extraída de la unidad se hallaron fragmentos de ladrillo y algunos pocos de loza. A los 24 cm de profundidad respecto al piso de ladrillos se detectó una capa compactada de ladrillos fragmentados coincidiendo con el ancho del sondeo. Materiales recuperados en el sondeo: 3 fragmentos de loza *creamware* (principios de siglo XIX), 1 fragmento de adorno de porcelana o juguete (siglo XIX-XX), 1 fragmento de loza decorada de motivo *Willow Tree* (siglo XIX-XX), y un fragmento de cerámica roja esmaltada color marrón (siglo XVIII).
