URBANIA

Revista latinoamericana de
arqueología e historia
de las ciudades

CAMINOS Y PAISAJE EN LA COSTA DEL PAGO GRANDE. SONDEOS EN LA CASA OKS, MARTÍNEZ, BUENOS AIRES

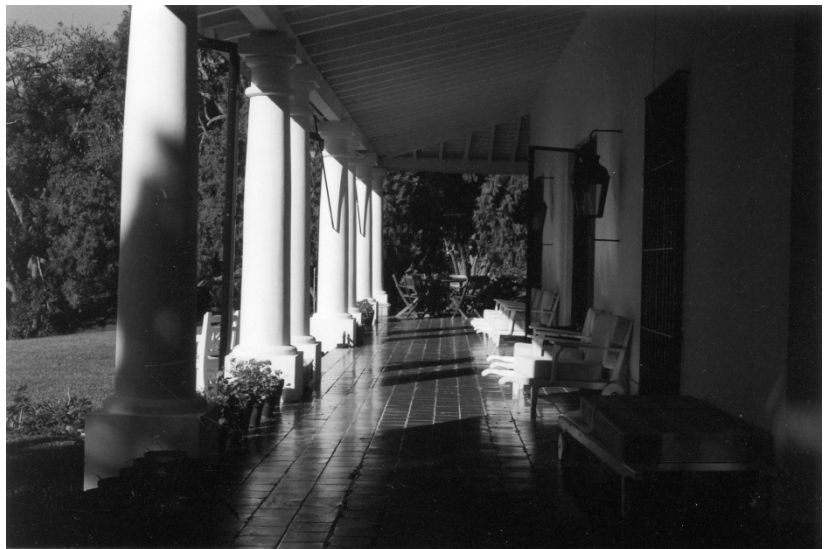
Figura 2. Galería de columnas de la casa mirando hacia la barranca.

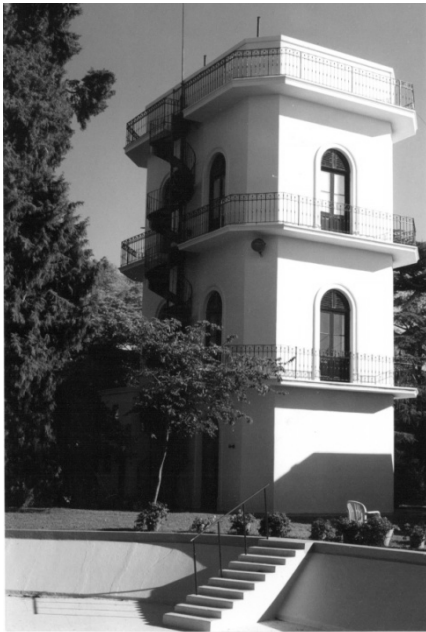
Figura 6. El mirador de tres pisos, obra única de la arquitectura pos-colonial de Buenos Aires.

Extraño para la historia es lo que sucedió con un sector de este conjunto, el mirador, una enorme construcción de cuatro pisos que permitía otear el horizonte en el río gracias a su posición y, en días claros, hasta el Uruguay. Es única en la arquitectura de su tiempo y en el país.

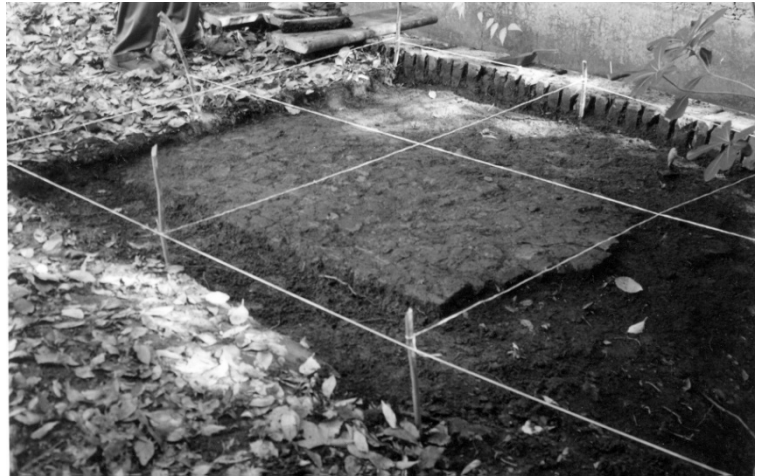
Figura 8. Vista del final destruido del camino en la base de la barranca.

sabemos que es una división antigua, ya que figura en los planos desde finales del siglo XIX. Con la medianera construida, el agua aprovechó la mayor facilidad para escurrirse y descender arrastrando tierra sobre la que creció pasto y tapó toda evidencia del antiguo camino. Los bordes del camino estaban terminados con todo cuidado, con fragmentos más grandes puestos en forma longitudinal, lo que indica que no se trata de una obra simple sino de un emprendimiento meditado, aprovechando fragmentos de ladrillos pero colocándolos con lógica. Si esto coincide o no con una de las etapas de construcción de la casa, es otro problema. En el lado Norte había un murete protector de ladrillos antes de llegar al cimiento de la pared medianera, lo que indica que cuando se hizo esa pared se tomó en cuenta la presencia de ese camino seguramente aún visible. Pero el propietario, en el año 2003, desconocía su existencia lo que le da una antigüedad mínima de medio siglo. En el extremo Este la estructura terminaba abruptamente, tal como muestra la foto, es decir que el camino fue roto para hacer el canal de desagüe al final de la barranca, seguramente en épocas recientes y sin saber lo que había en el lugar.
