## Líquenes como posibles agentes de deterioro de areniscas en las ruinas jesuíticas de San Ignacio Miní (provincia de Misiones, Argentina)

### *Lichens as possible agents of sandstone deterioration in Jesuitic ruins of San Ignacio Miní (Misiones Province, Argentina)*

V. G. Rosato<sup>(\*)</sup>

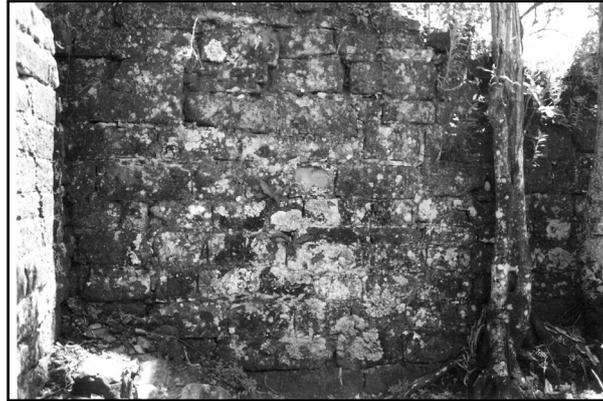
Figura 6. Pared de la casa junto a la capilla cubierta de líquenes.

Además de las plantas, también hay que considerar que los líquenes pueden deteriorar las superficies de las areniscas (Figura 6). En la misión de San Ignacio se identificaron 18 especies pertenecientes a 11 géneros diferentes. Las especies, los lugares donde se hallaron y sus preferencias por el sol o la sombra se muestran en la Tabla 2.

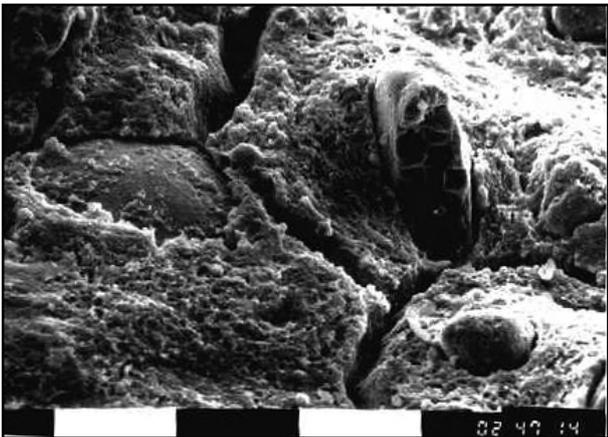
Figura 10. Fotomicrografía MEB de *Buellia sp.* Nótese el líquen penetrando la roca.

Muestras de rocas colonizadas por *Caloplaca sp* y *Buellia sp* se observaron con MEB. En las rocas atacadas por *Buellia sp*, la superficie está alveolada, mientras *Caloplaca sp* sólo produce canales de perforación (Figuras 8, 9, 10 y 11).
